SINISTRE DU BATIMENT B4

24, chemin de Borde Rouge
31320 AUZEVILLE TOLOSANE

Diagnostic géotechnique G5

N° dossier : STL2.N.0024
Juillet 2023

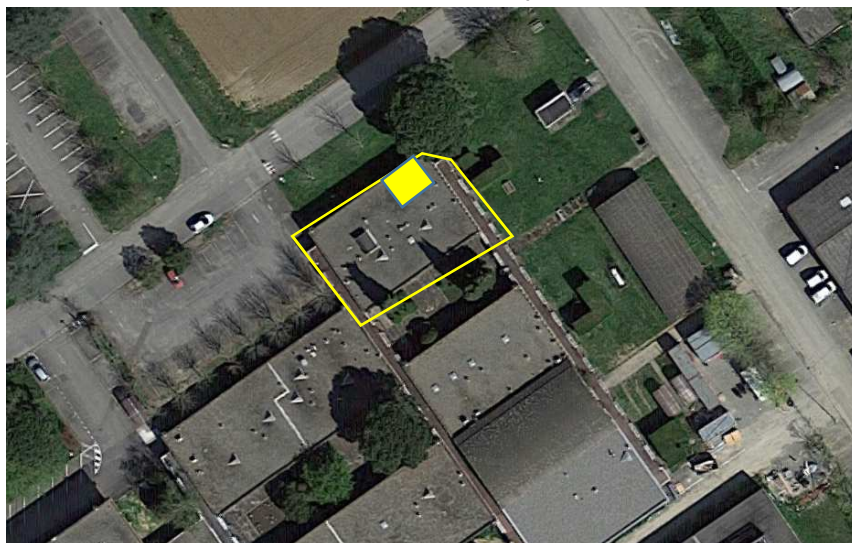
Les dommages concernent les bureaux proches de l'angle Nord du bâtiment (bureau 406 et 407). Toutefois, nous avons remarqué lors de notre visite du 25 novembre 2022, des fissures sur les façades adjacentes notamment au niveau des coursives.

Localisation du secteur le plus sinistré

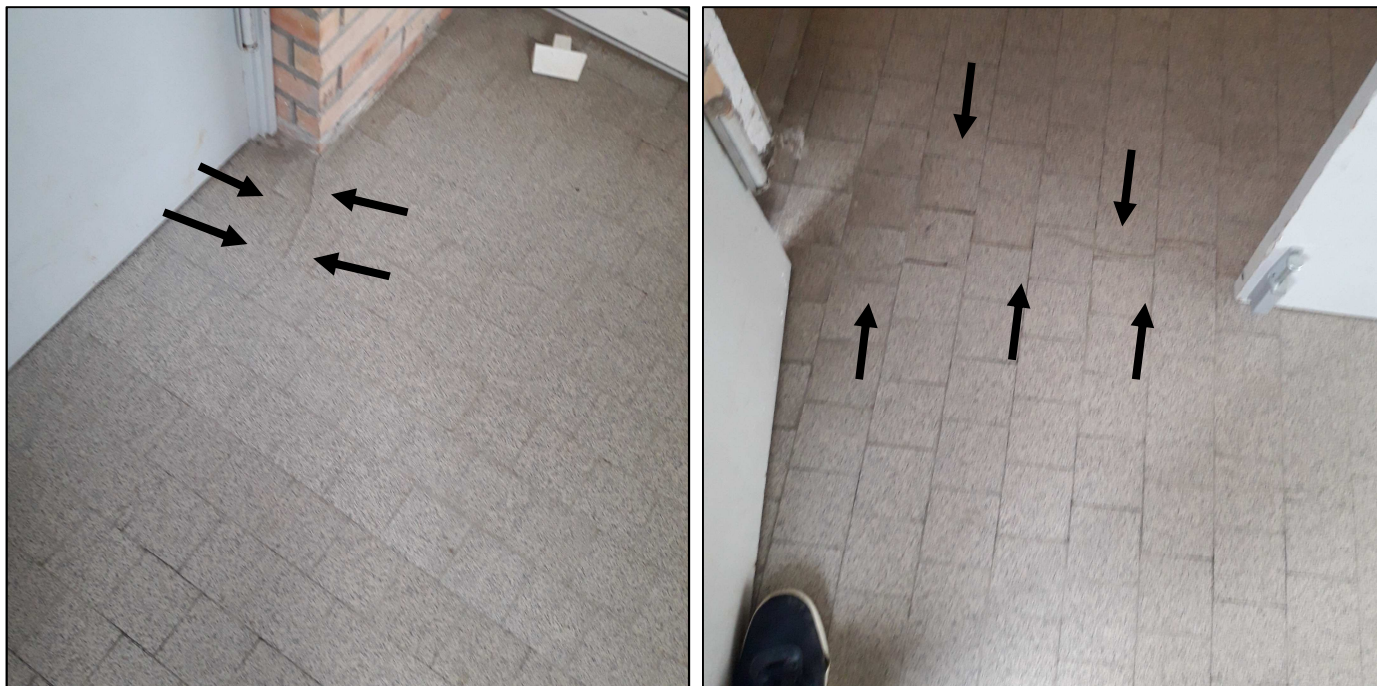
A l'intérieur du bâtiment, proche de l'angle Nord, deux bureaux adjacents et une partie du couloir central sont fissurés. Les fissures sont de l'ordre de 0.2 à 2 mm. Les cloisons de séparation se fissurent en escalier (voir photographies suivantes). Dans le couloir, ces fissures sont localisées au niveau des seuils de porte et par extension des murs porteurs ou des longrines.

Fissures au sol dans le couloir central

Le matage et l'agrafage des fissures seront réalisés immédiatement après les reprises en sous-œuvre. Le rebouchage sera réalisé avec un mortier sans retrait. Les travaux d'embellissement seront réalisés à l'issue d'une période d'observation d'au moins une année.

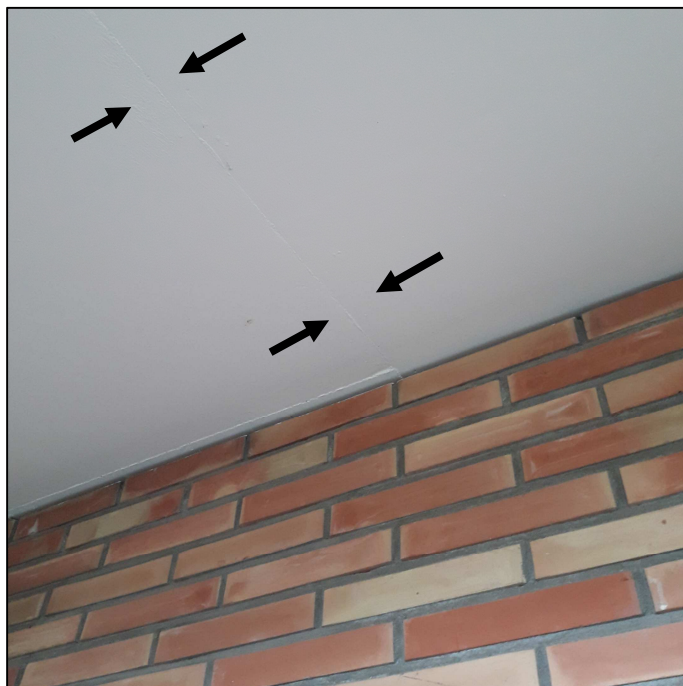
Fissuration du plafond du couloir central en relation avec celles au sol

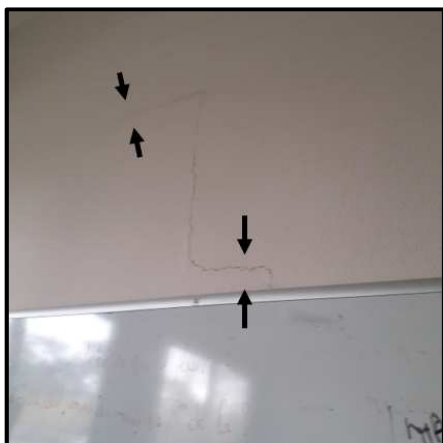
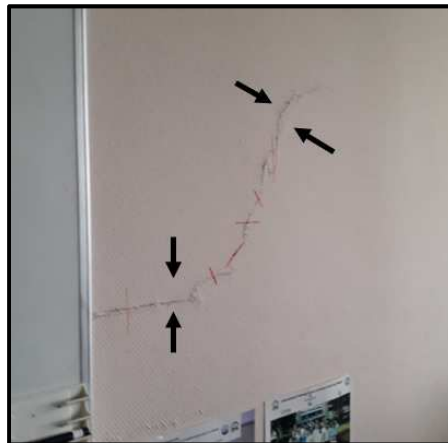
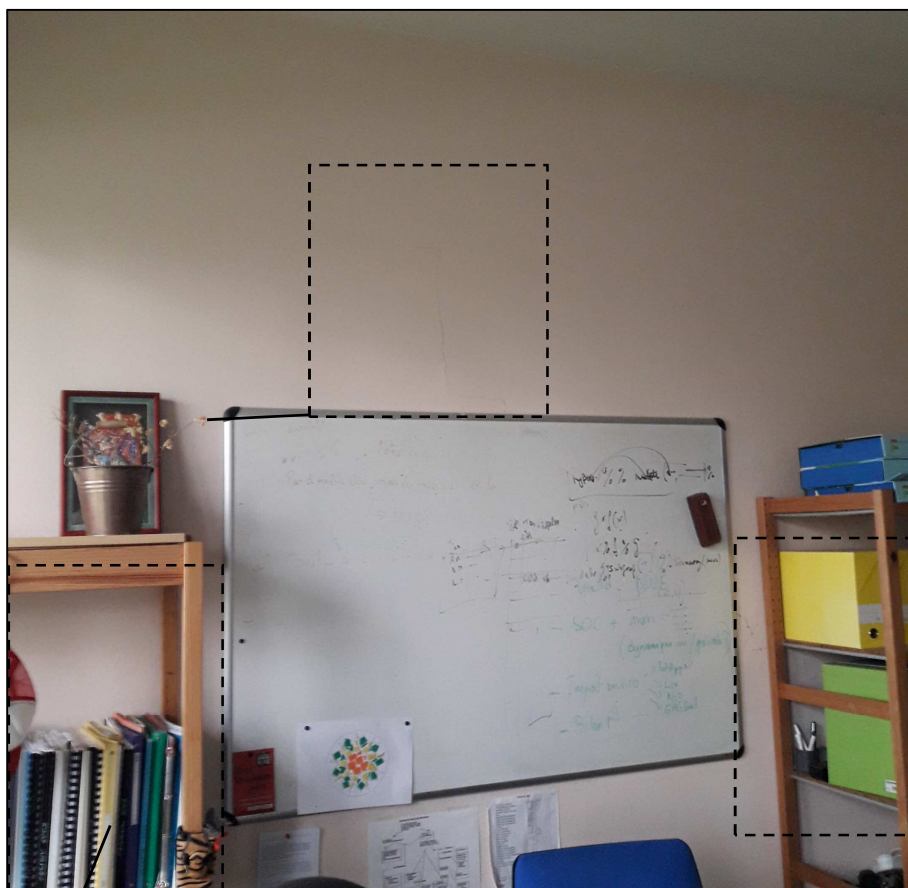
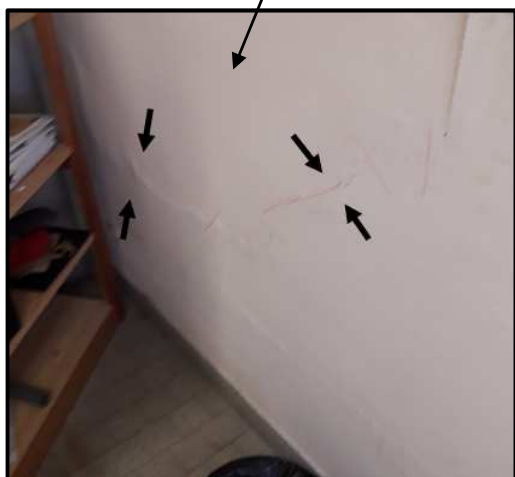
Salle B406

De la fissuration en escalier est reconnue sur les murs de séparation des bureaux 406 et 407. Elle semble indiquer soit des tassements différentiels de fondation, soit un fléchissement du plancher bas. Les bureaux voisins ne seraient pas touchés par ce sinistre.

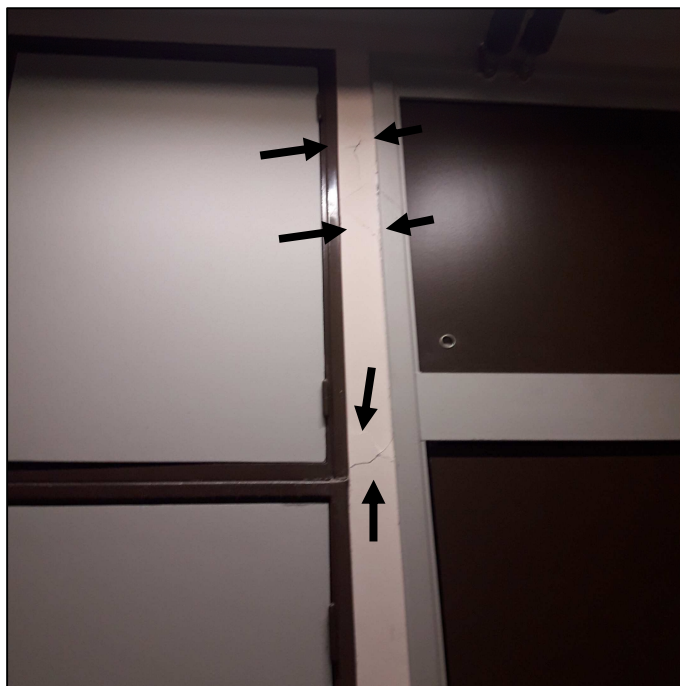
Au droit du mur du couloir central

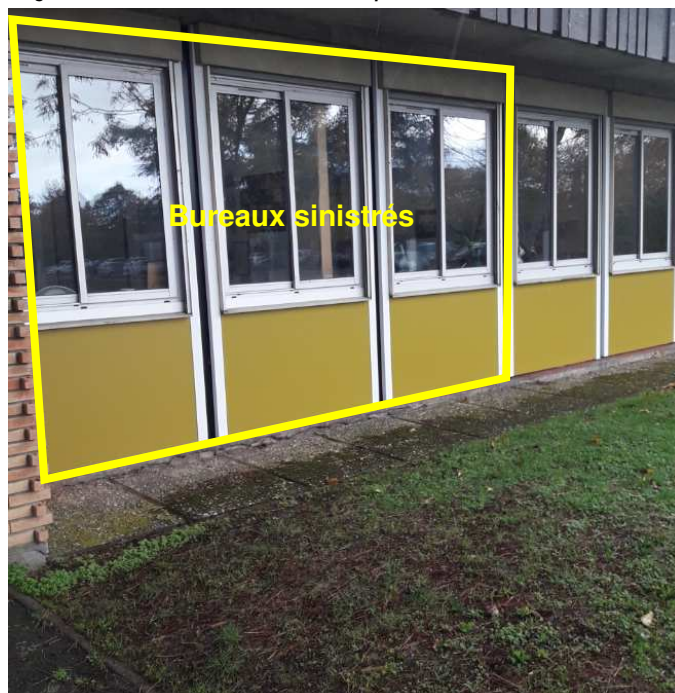
A l'extérieur, la façade des bureaux sinistrés (façade Nord-Ouest) est faite en éléments préfabriqués. Aucune fissure n'a donc été relevée à ce niveau. Un trottoir en béton épais et des réseaux enterrés longent cette façade rendant difficile toute reconnaissance de fondation dans ce secteur.

Façade Nord-Est concernée par les bureaux sinistrés

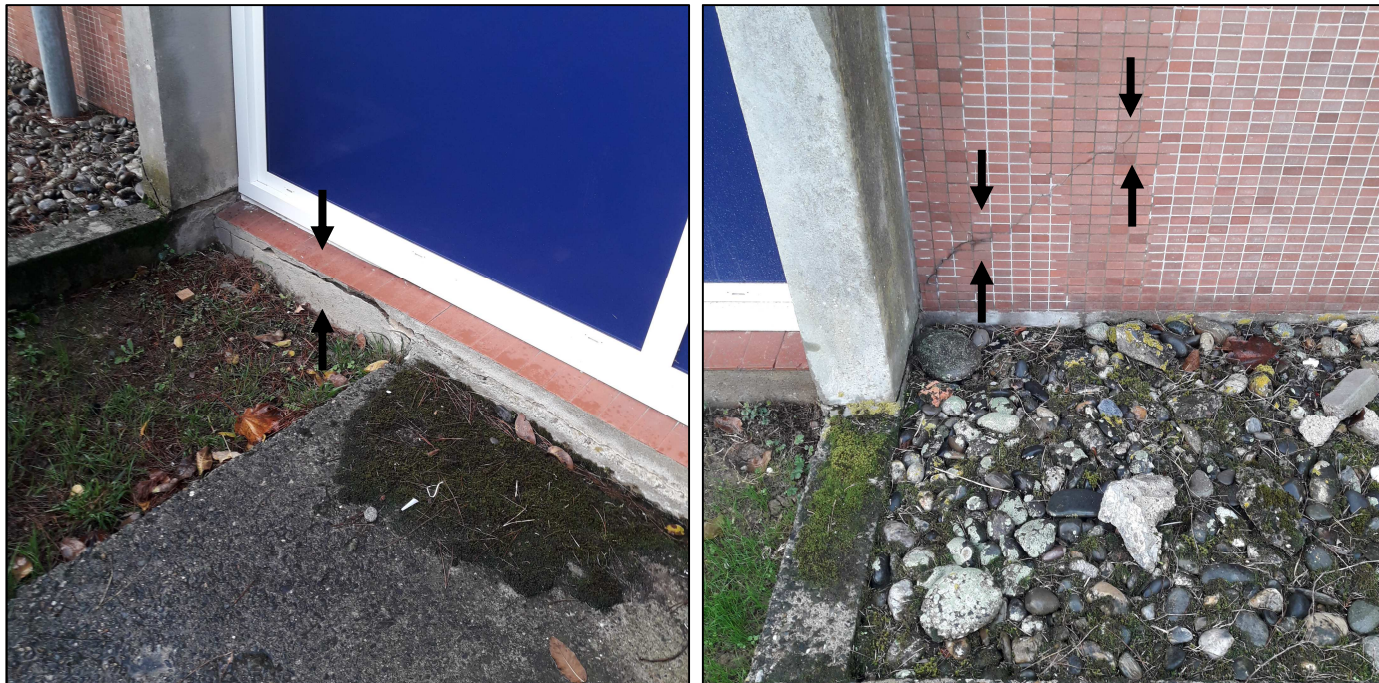
Par contre, la façade Nord-Est présente quelques fissures notamment en pied de mur.

Fissuration des façades des coursives

Nous avons relevé ailleurs quelques fissurations éparses notamment au niveau du pied des murs de façade des coursives Nord-Est et Sud-Ouest.

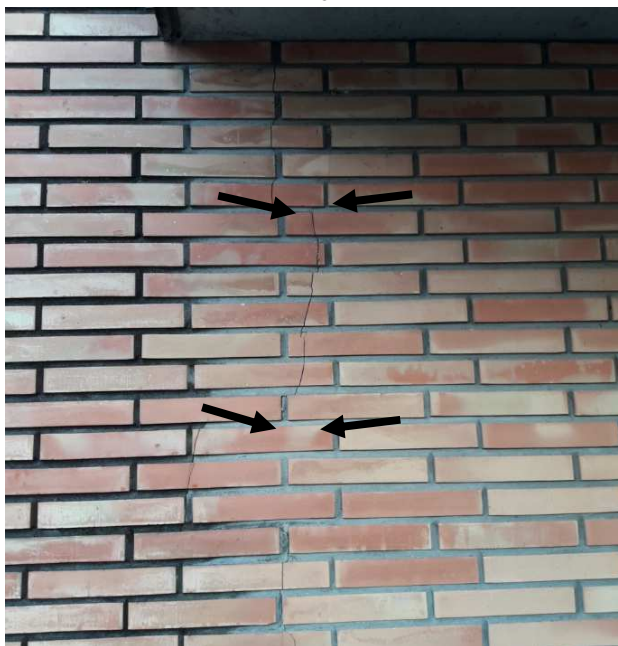
Une fissure est également remarquée contre la façade Sud-Ouest du bâtiment B4.

Fissuration en façade Sud-Ouest

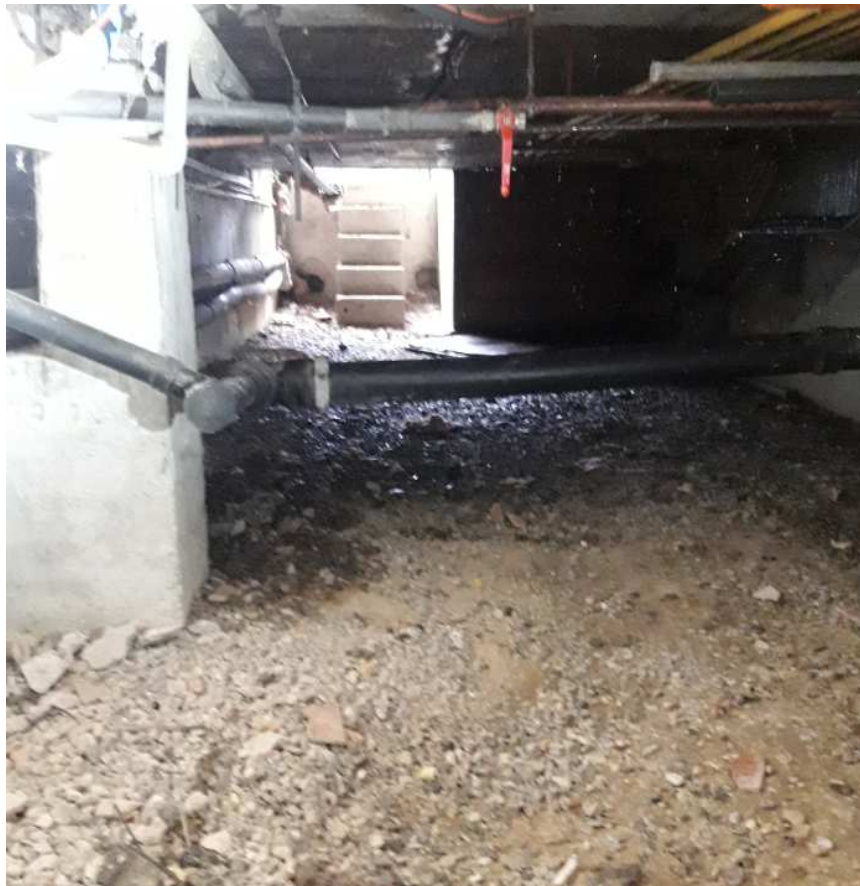
Enfin, nous avons observé un passage plus humide du sol lors de notre visite du vide sanitaire (voir photographie suivante).

Zone humide dans le vide sanitaire

Par ailleurs, nous avons relevé dans le vide sanitaire, un secteur où le sol est plus humide. Aussi, la vérification des canalisations s'impose pour écarter le risque accidentel voire aggravant.

Par ailleurs, la cause accidentelle devra être écartée avec une inspection des canalisations enterrées proche du sinistre.

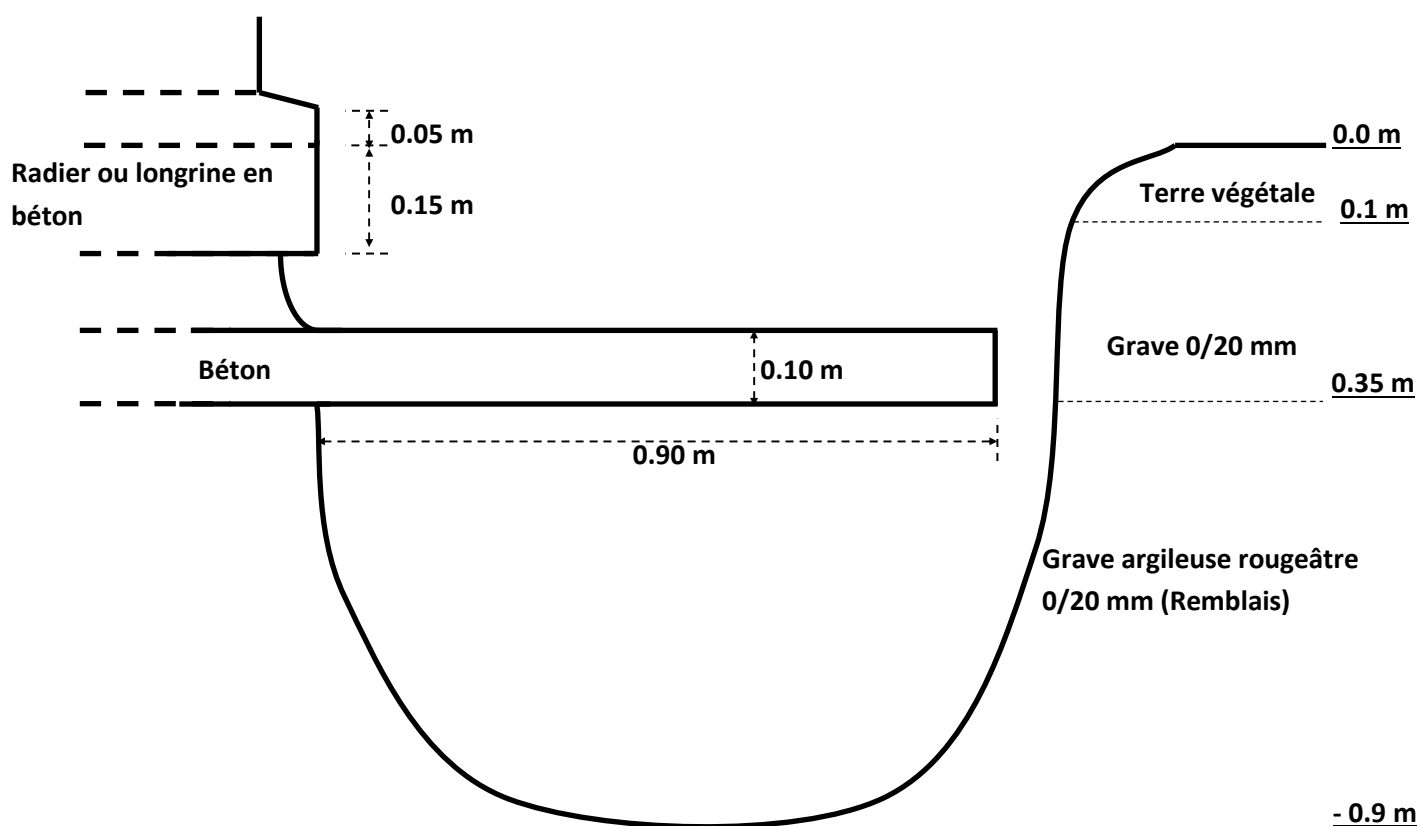
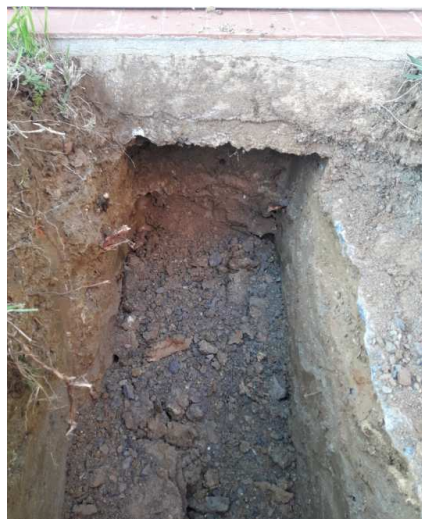
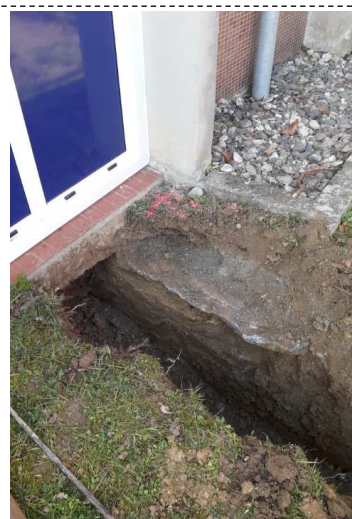
Les reconnaissances ont mis en évidence, au droit des façades des coursives (sondages RF1 et RF2), des ouvrages en béton posé sur le sol. Ces ouvrages en béton peu épais peuvent être des longrines voire des radiers.

Cette seconde configuration (radier), si elle était confirmée, suffirait à expliquer l'apparition des désordres relevés dans cette partie du bâtiment. En effet, les encastrements relevés ne sont pas hors-gel ($D > 0.6$ m) et encore moins hors-sécheresse ($D > 1.5$ m).
