Institut national de recherche pour l'agriculture,  
l'alimentation et l'environnement

## DIAGNOSTIC STRUCTUREL ET CAPACITE PORTANTE DE PLANCHER

24 chemin de Borderouge, 31320 Auzeville-Tolosane

STL3.N.0013– ind1  
mercredi 12 juillet 2023

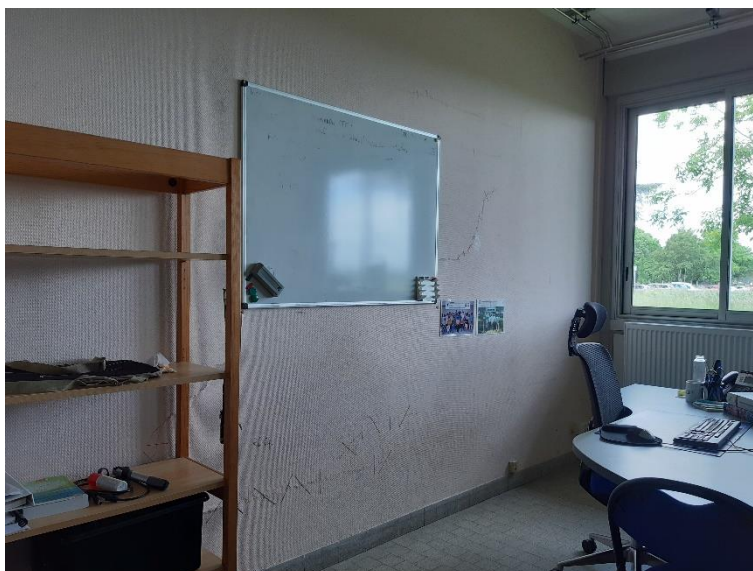
*Vue de fissures sur une cloison, il n'a pas été constaté de vide-sous plinthe*

Une inspection visuelle a été réalisée in-situ, au droit de la zone étudiée et définie avec le client, nous avons pu constater la présence de fissures au droit des cloisons et l'absence de vides sous plinthe ainsi que sur le plancher bas RDC, notamment à la jonction d'éléments structurels (dalle BA/poutrelles-entrevous, pleine terre/dalle BA).

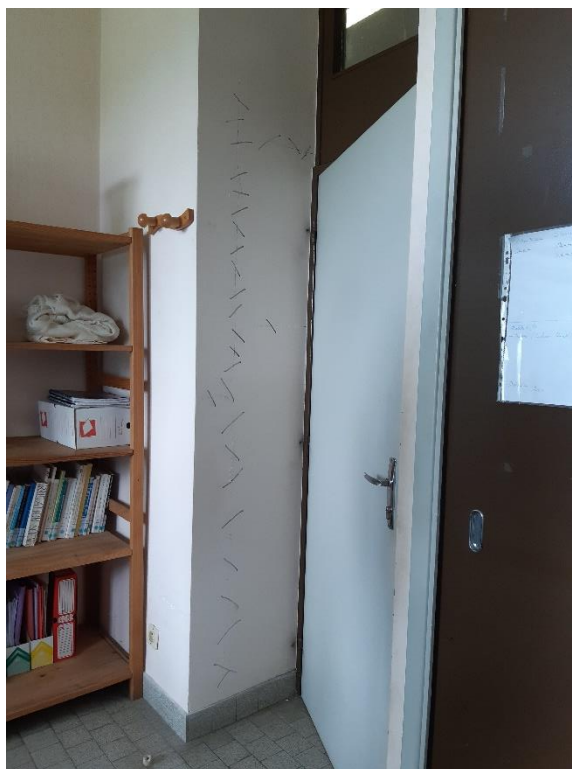
*Vue de fissures sur une face arrière d'un placard de rangement, cette paroi apparaît comme étant une cloison*

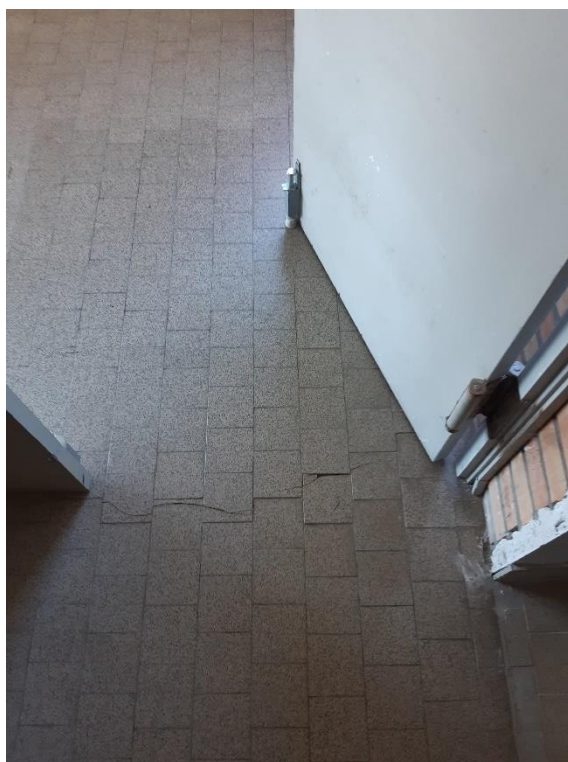
*Vue d'une fissure à la jonction entre deux couloirs de circulation, celle-ci est probablement due à la différence de matériaux en sous-face (jonction dalle BA / poutrelles entrevous)*

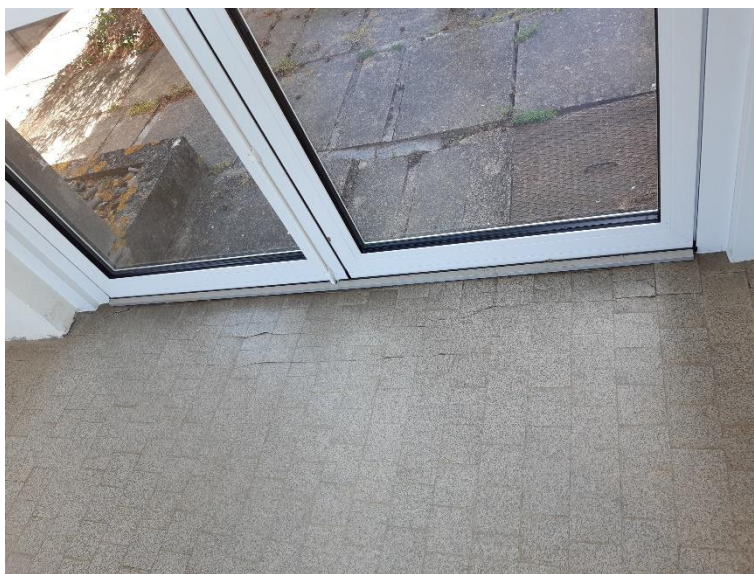
*Vue d'une fissure proche d'une baie, celle-ci est probablement due à la différence de matériaux en sous-face (pleine terre / dalle BA) ou à l'absence d'armatures anti-fissuration*

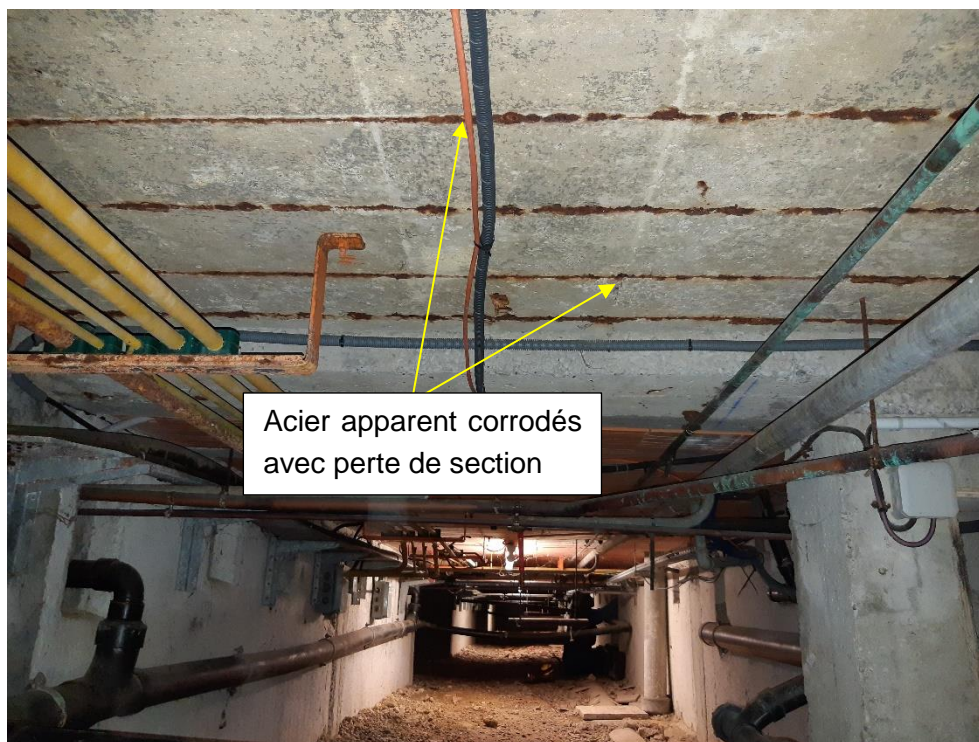
*Bien que n'étant pas l'objet de notre investigation, nous avons pu constater, en rentrant dans le vide-sanitaire des infiltrations d'eau provenant de la dalle ainsi que des aciers de flexion apparents corrodés avec perte de section. Un risque d'instabilité structurelle est présent.*

*Vue de la première partie du vide-sanitaire*

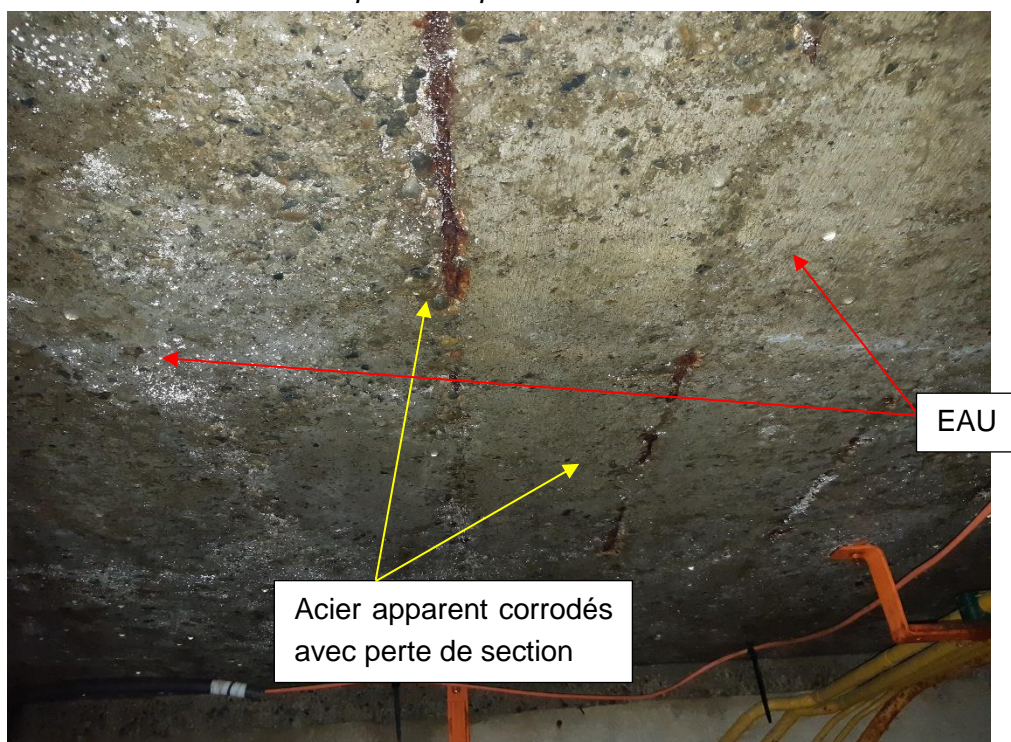
*Vue de la dalle du vide-sanitaire*

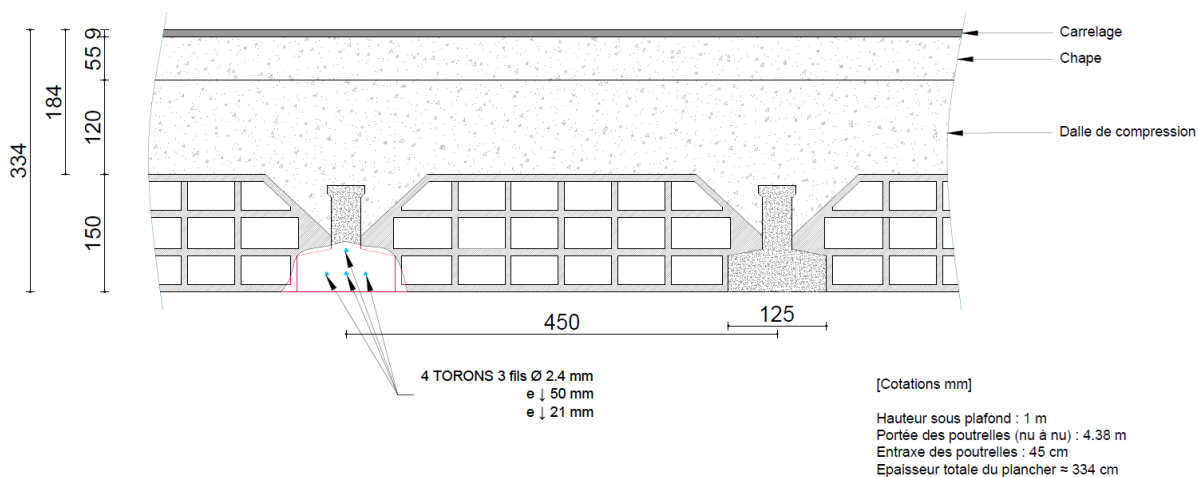
*Vue en coupe du sondage*

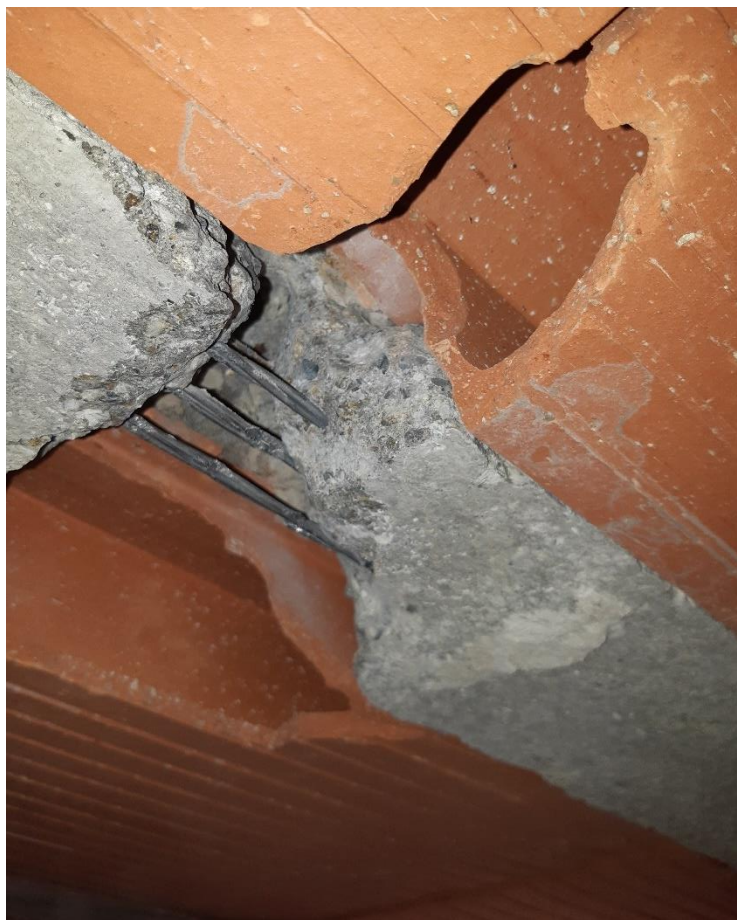
*Photographie du sondage*

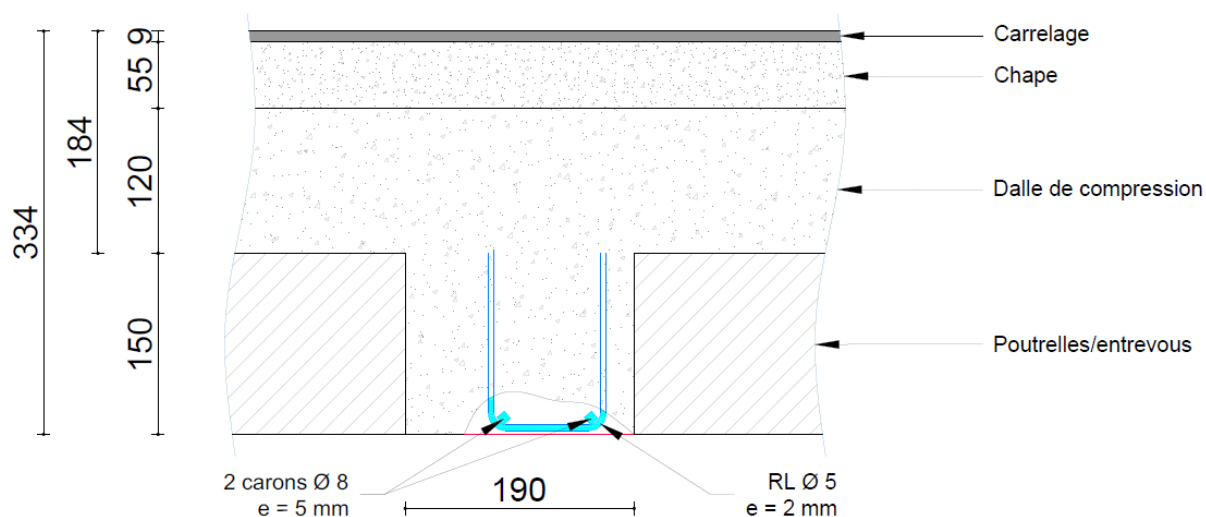
*Vue en coupe*

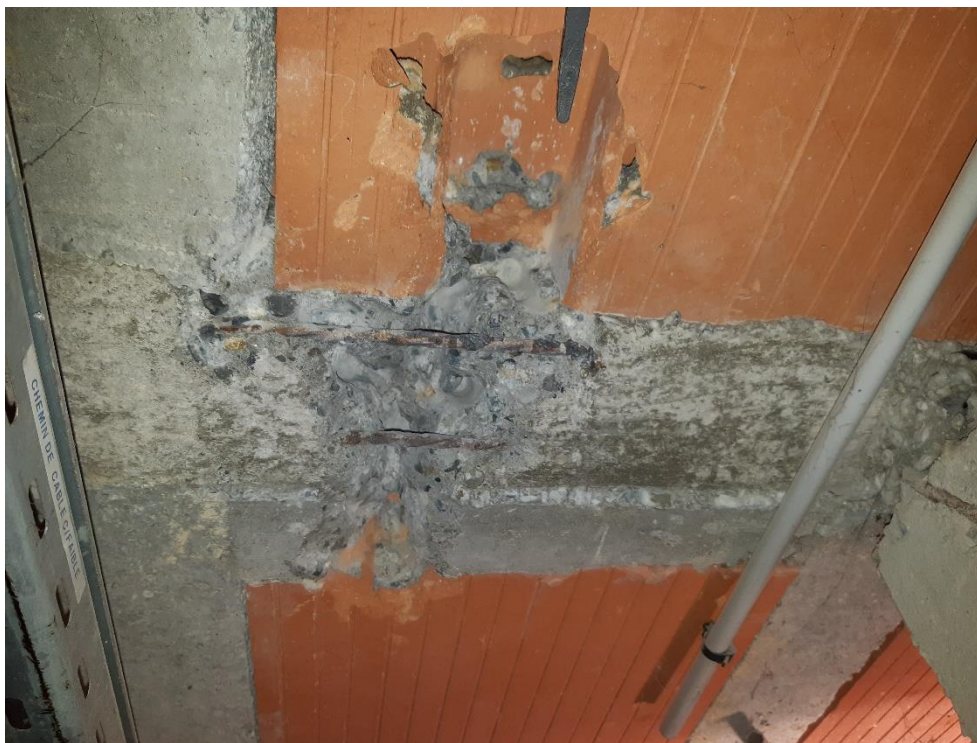
*Vue du sondage*

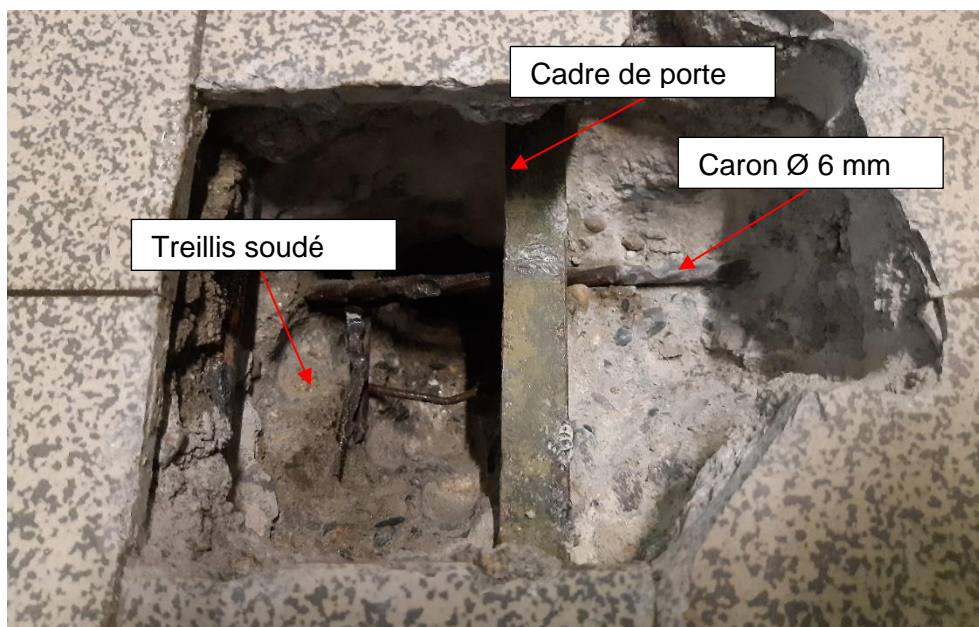
*Vue du sondage*

- 9 mm de carrelage,
- 55 mm de chape,
- 120 mm de dalle de compression.

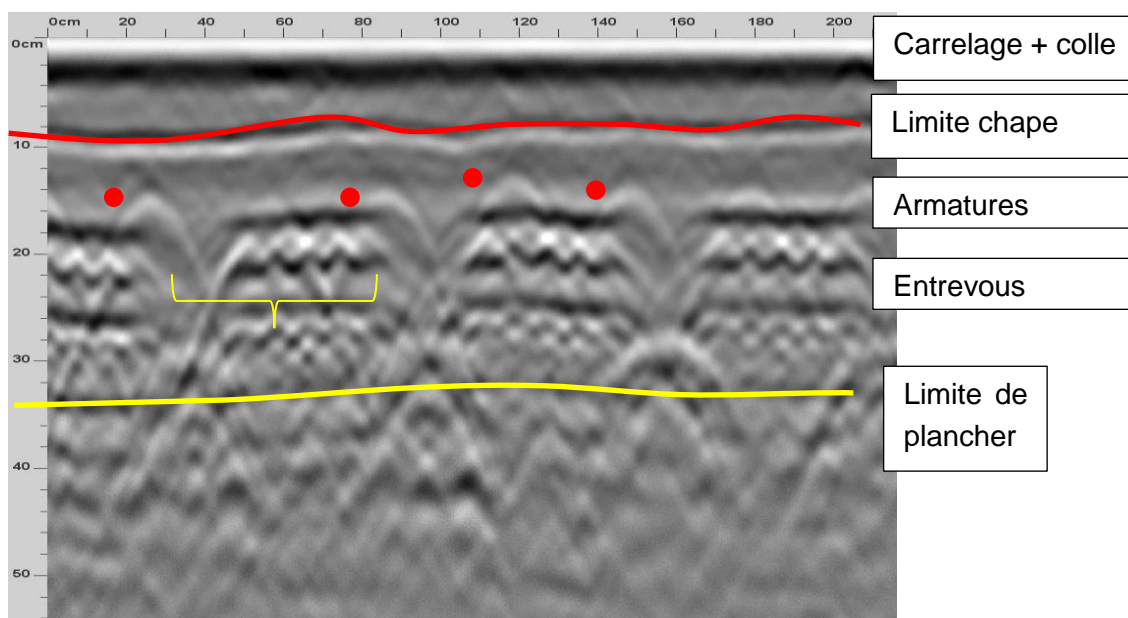
*Détection électromagnétique*

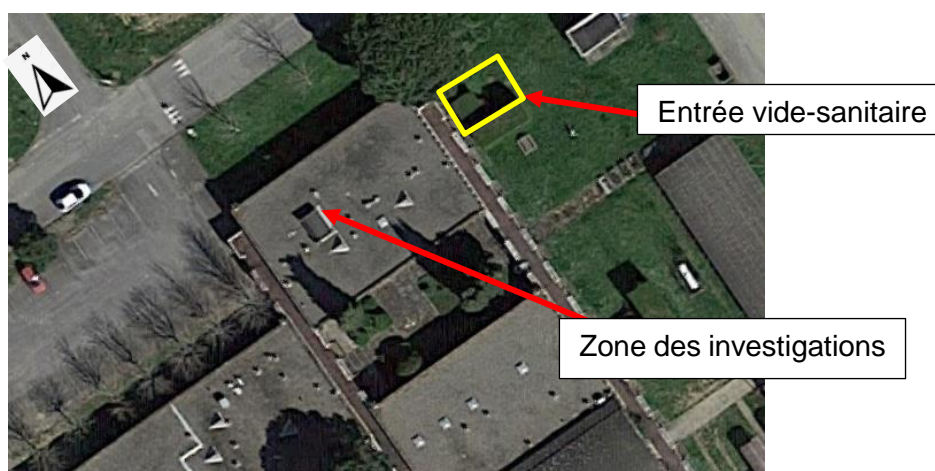
*Bien que n'étant pas l'origine de notre investigation, nous avons pu constater une forte présence d'humidité et de ruissellement d'eau (gouttelettes) dans la première partie du vide sanitaire (voir implantation en jaune ci-dessus et §3.1). En effet, la dalle présente des désordres relevant d'une circulation d'eau, d'une forte condensation et d'un défaut d'étanchéité en surface... Nous avons pu constater la présence d'éclats béton, d'aciers de flexion apparents corrodés relevant d'un manque d'enrobage et/ou d'une carbonatation du béton.*

*Ces désordres, s'ils ne sont pas traités, ainsi que leur origine, peuvent engendrer un défaut structurel de l'élément.*

*Nous préconisons un diagnostic de la zone suivant ce type d'investigations :*

- Capacité portante du plancher,
- Diagnostic corrosion,
- Mesures de la carbonatation du béton,
- Préconisations de réparations,
- ...
