RAPPORT DE MISSION :

N° 2025.049.0072

EXPERTISE - DIAGNOSTIC

**ETAT SANITAIRE ET SOLIDITE DES STRUCTURES BOIS DES
ESCALIERS ET TERRASSES FAÇADE NORD – MUSEE
NATIONAL DE L'HISTOIRE DE L'IMMIGRATION, PALAIS DE LA
PORTE DOREE A PARIS.**

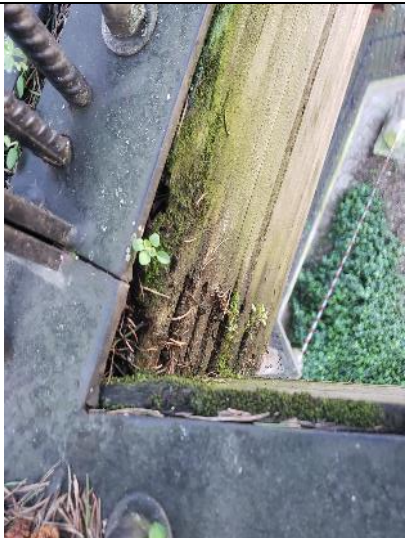
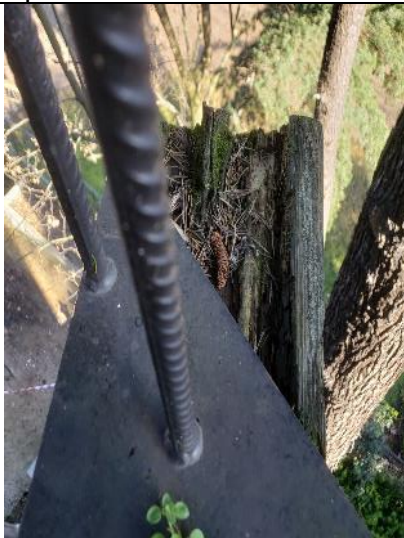
N°	Zone	Description	
13	Porteuse vers poteau 3E

Photo 25 : très forte dégradation par agent biologique au niveau de la zone d'assemblage.	Photo 26 : très forte dégradation par agent biologique en bois de bout.

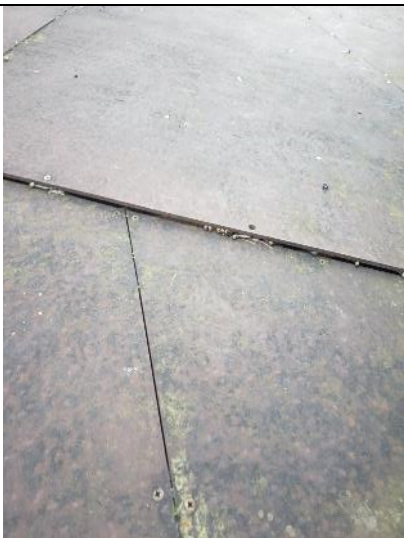
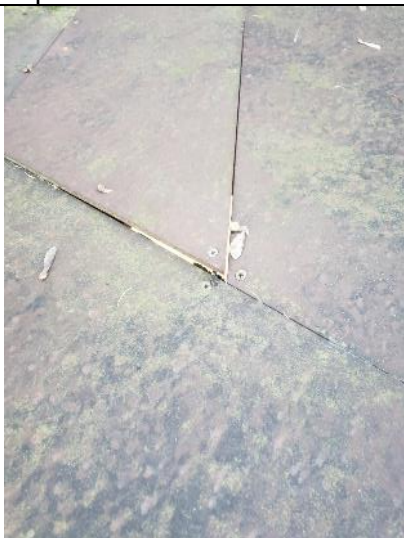
N°	Zone	Description	
20	Platelage métallique

Photo 39 : Présence de désaffleurs en de nombreux endroits.	Photo 40 : Présence de désaffleurs en de nombreux endroits.

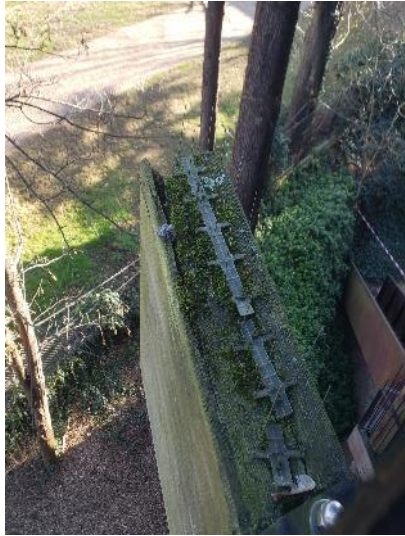
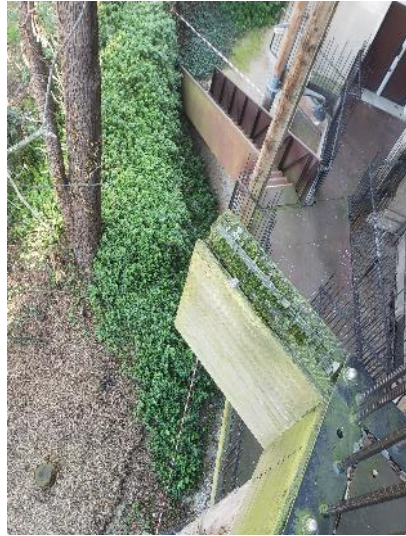
N°	Zone	Description	
21	Porteuse vers poteau 5D

Photo 41 : dégradation par agent biologique en bois de bout.	Photo 42 : dégradation par agent biologique en bois de bout.

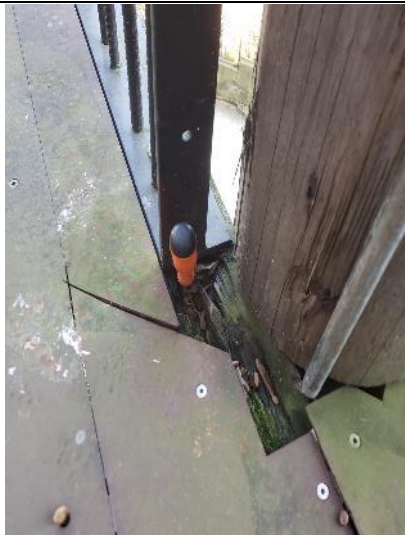
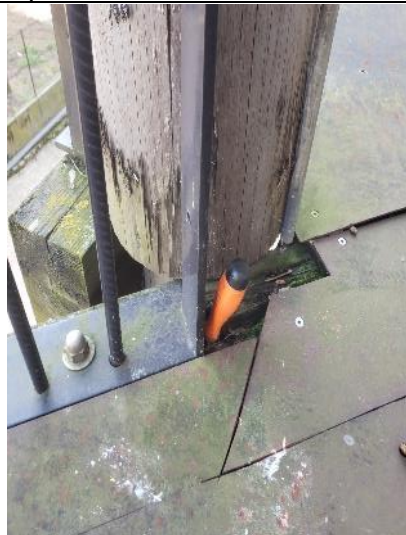
N°	Zone	Description	
22	Porteuse vers poteau 13D

Photo 43 : très forte dégradation par agent biologique en face supérieure.	Photo 44 : très forte dégradation par agent biologique en face supérieure.

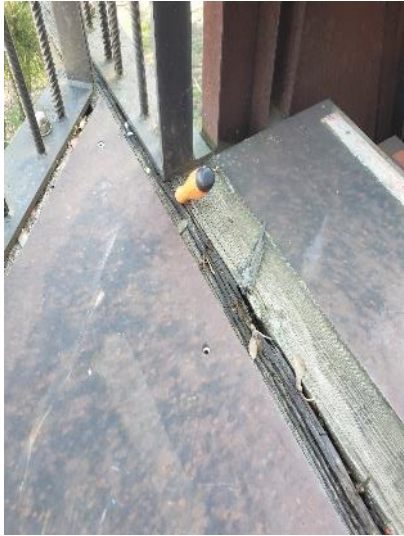
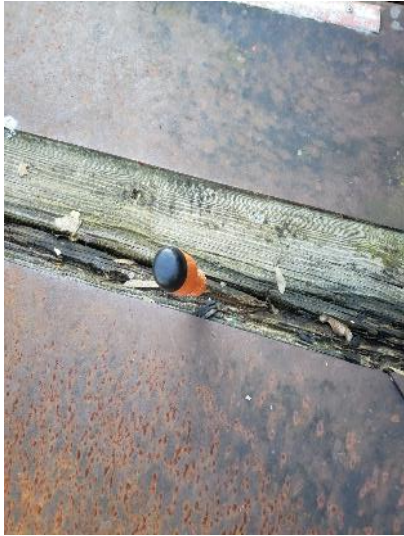
N°	Zone	Description	
24	Porteuse vers poteau 16D

Photo 47 : très forte dégradation par agent biologique en face supérieure.	Photo 48 : très forte dégradation par agent biologique en face supérieure.

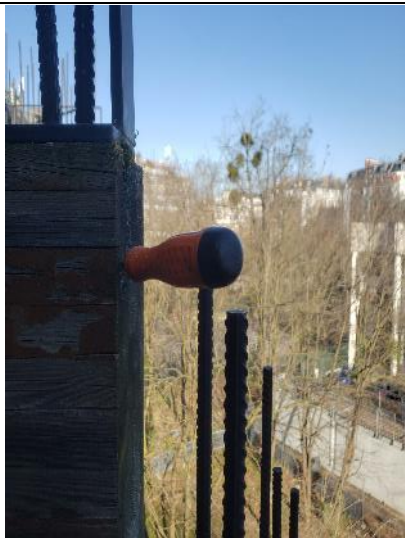
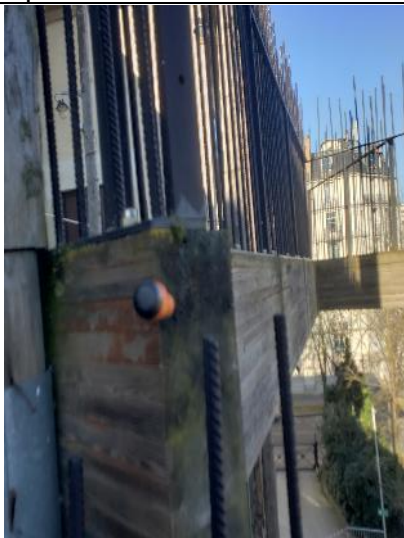
N°	Zone	Description	
26	Porteuse vers poteau 18E

Photo 51 : dégradation par agent biologique en bois de bout.	Photo 52 : dégradation par agent biologique en bois de bout.

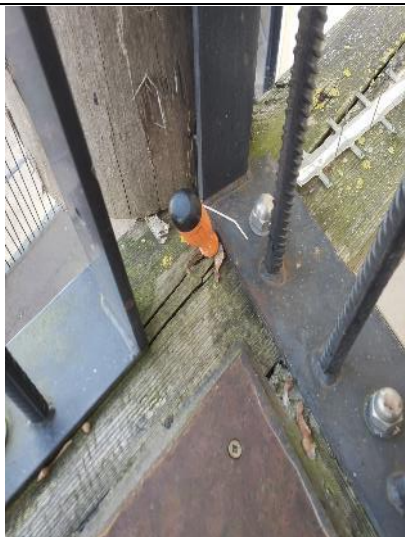
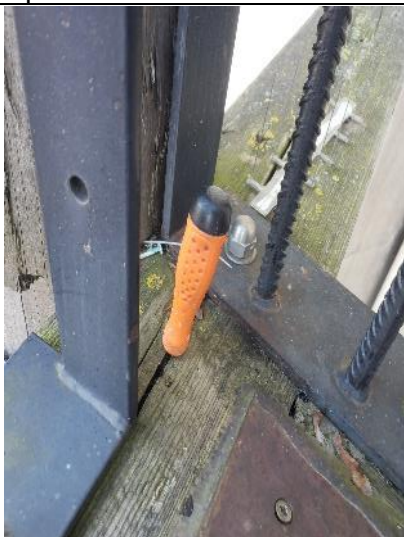
N°	Zone	Description	
27	Porteuse vers poteau 15C

Photo 53 : très forte dégradation par agent biologique.	Photo 54 : très forte dégradation par agent biologique.

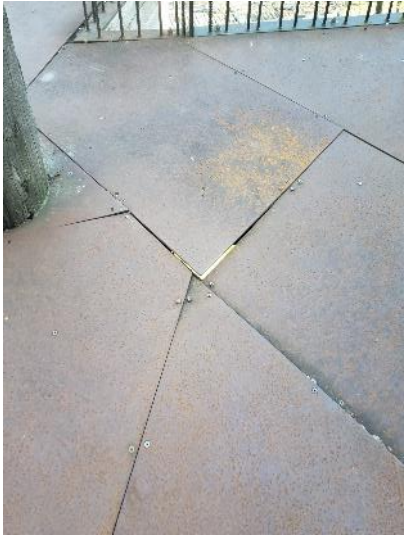
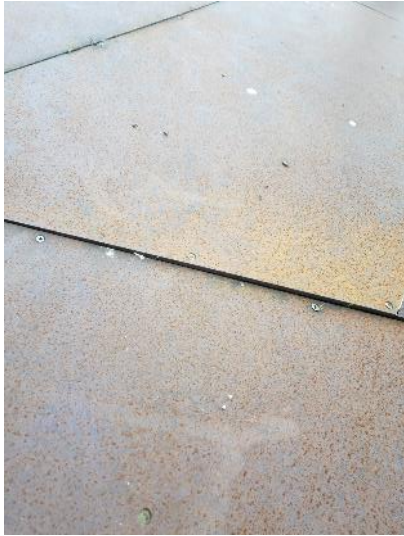
N°	Zone	Description	
31	Platelage métallique

Photo 61 : désaffleurs et défauts de fixation en de nombreux endroits.	Photo 62 : désaffleurs et défauts de fixation en de nombreux endroits.

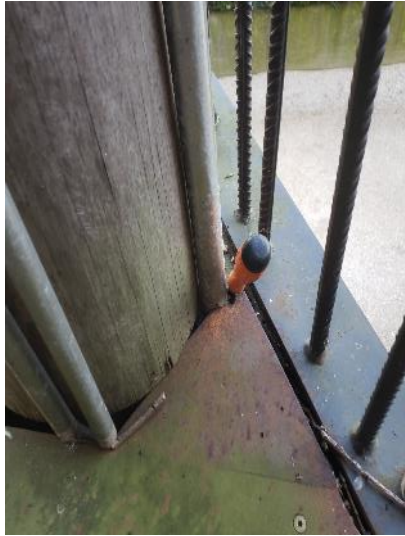
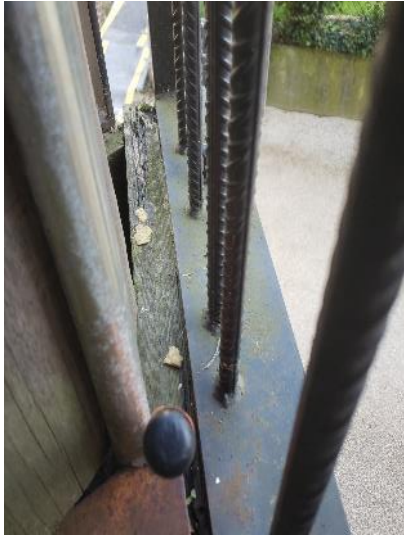
N°	Zone	Description	
33	Porteuse vers poteau 18A

Photo 65 : très forte dégradation par agent biologique en face supérieure.	Photo 66 : très forte dégradation par agent biologique en face supérieure.

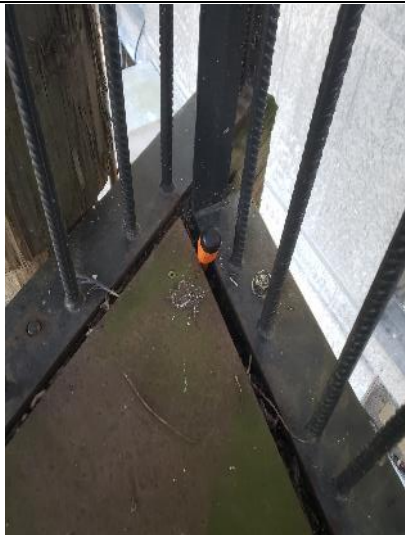
N°	Zone	Description	
34	Porteuse vers poteau 17A

Photo 67 : très forte dégradation par agent biologique en face supérieure.	Photo 68 : très forte dégradation par agent biologique en face supérieure.

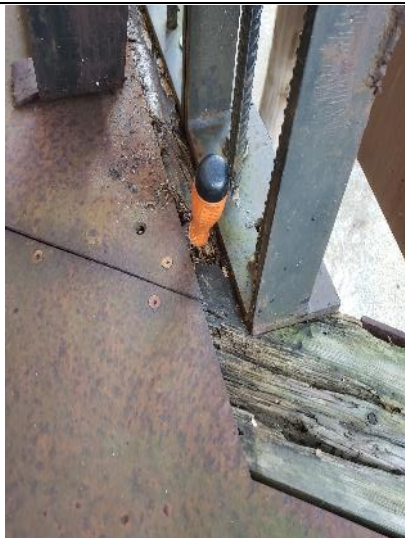
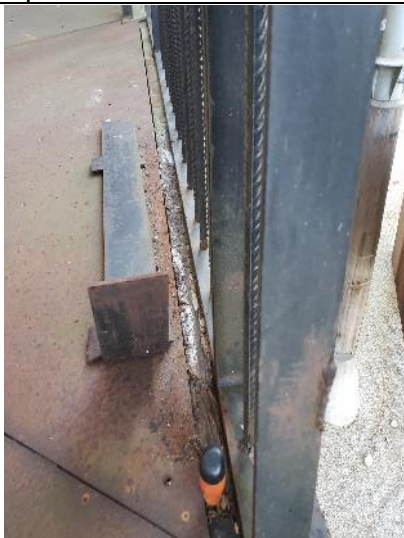
N°	Zone	Description	
36	Porteuse entre poteaux 20A et 22A

Photo 71 : très forte dégradation par agent biologique en face supérieure et agent biologique blanchâtre.	Photo 72 : très forte dégradation par agent biologique en face supérieure et agent biologique blanchâtre.

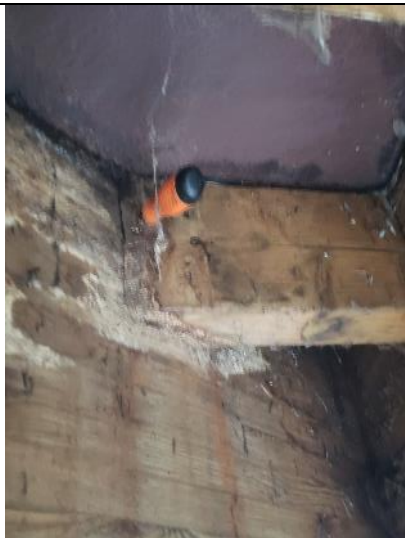
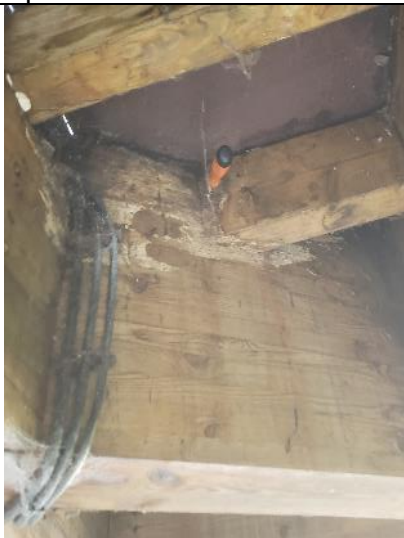
N°	Zone	Description	
38	Porteuse entre poteaux 2 et 3 A

Photo 75 : dégradation par agent biologique sur quelques centimètres de profondeur et agent biologique blanchâtre.	Photo 76 : dégradation par agent biologique sur quelques centimètres de profondeur et agent biologique blanchâtre.

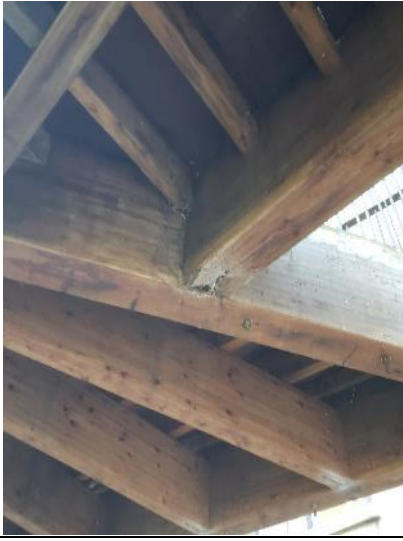
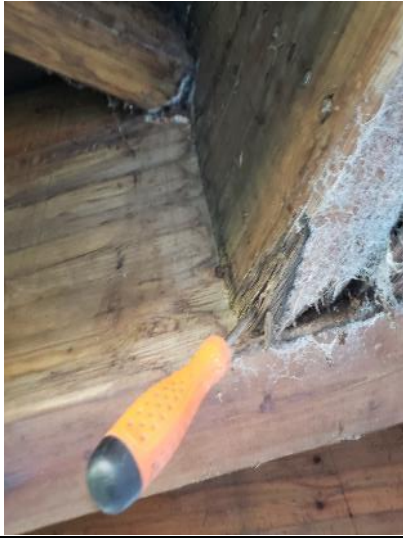
N°	Zone	Description	
39	Porteuse vers poteau 4A

Photo 77 : amorce de dégradation par agent biologique et agent biologique blanchâtre.	Photo 78 : amorce de dégradation par agent biologique et agent biologique blanchâtre.

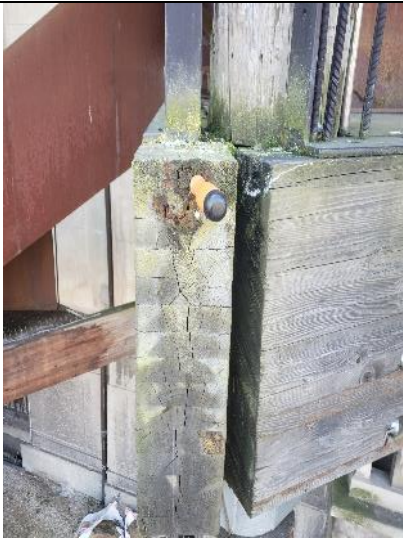
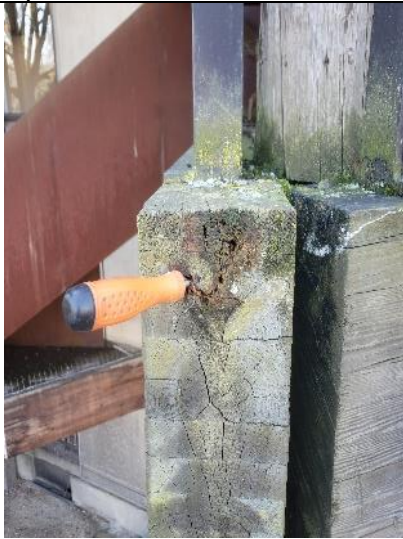
N°	Zone	Description	
40	Porteuse vers poteau 9C

Photo 79 : dégradation par agent biologique en bois de bout.	Photo 80 : dégradation par agent biologique en bois de bout.

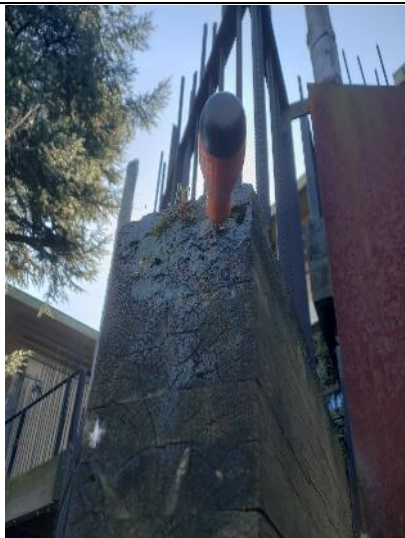
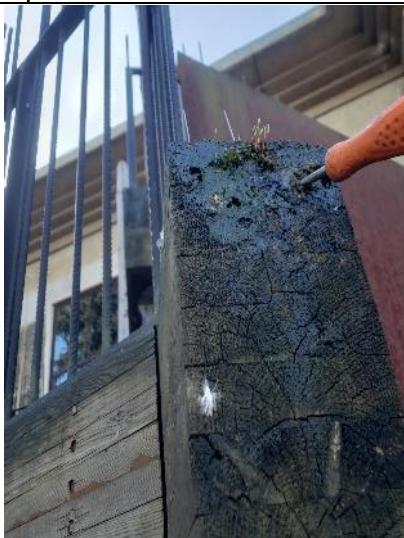
N°	Zone	Description	
41	Porteuse vers poteau 7D

Photo 81 : forte dégradation par agent biologique en bois de bout.	Photo 82 : forte dégradation par agent biologique en bois de bout.

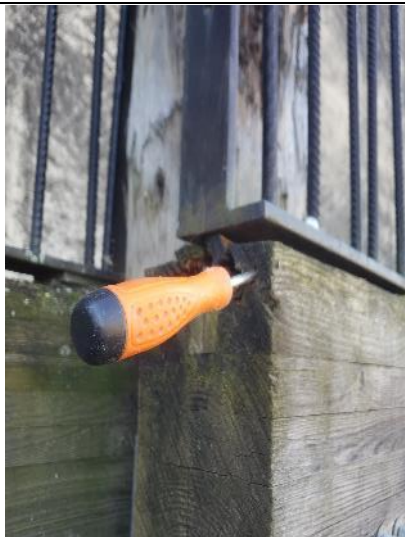
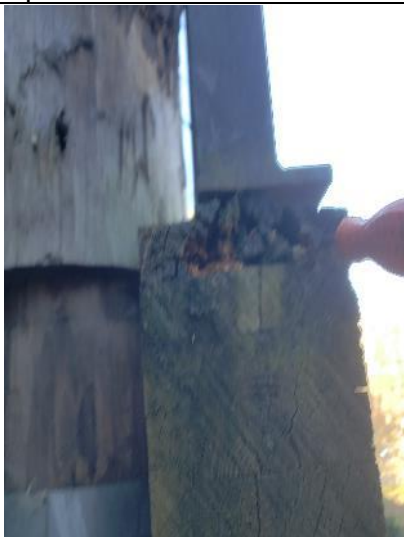
N°	Zone	Description	
42	Porteuse vers poteau 11C

Photo 83 : très forte dégradation par agent biologique en face supérieure en bois de bout.	Photo 84 : très forte dégradation par agent biologique en face supérieure en bois de bout.

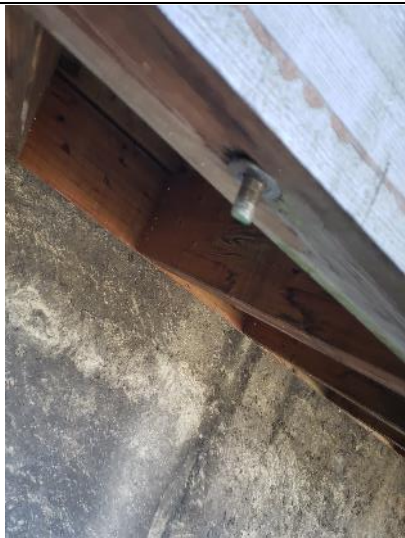
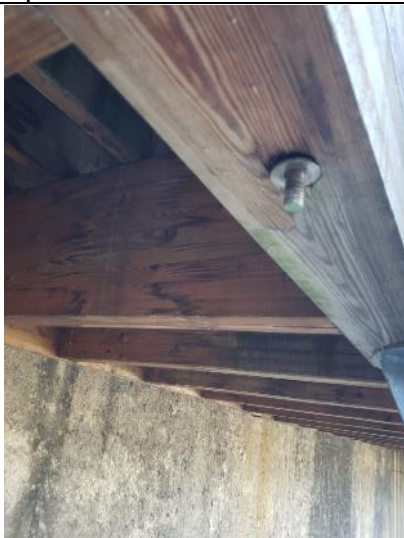
N°	Zone	Description	
43	Porteuse vers poteau 11C

Photo 85 : boulon manquant.	Photo 86 : boulon manquant.

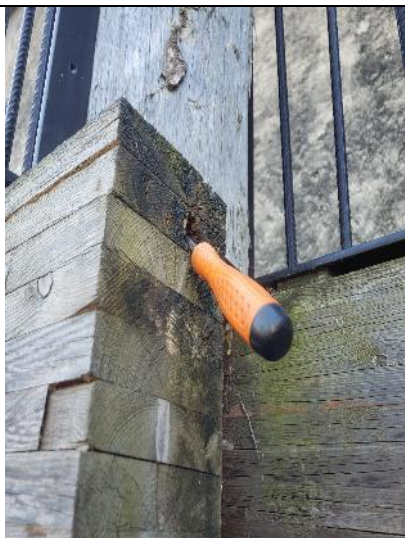
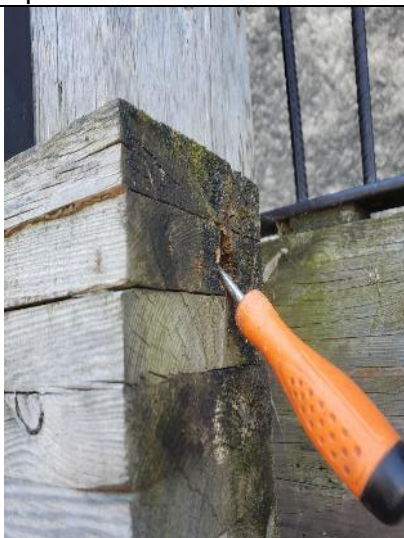
N°	Zone	Description	
44	Porteuse vers poteau 12C

Photo 87 : forte dégradation par agent biologique en bois de bout.	Photo 88 : forte dégradation par agent biologique en bois de bout.

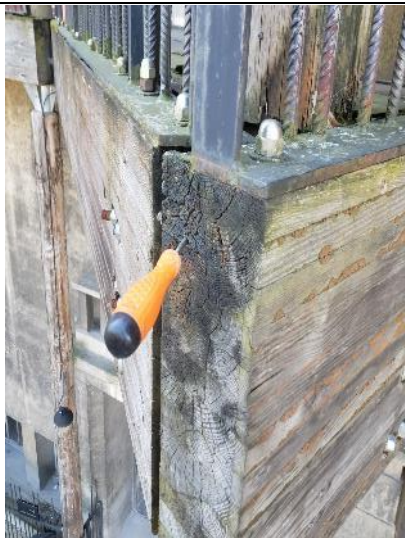
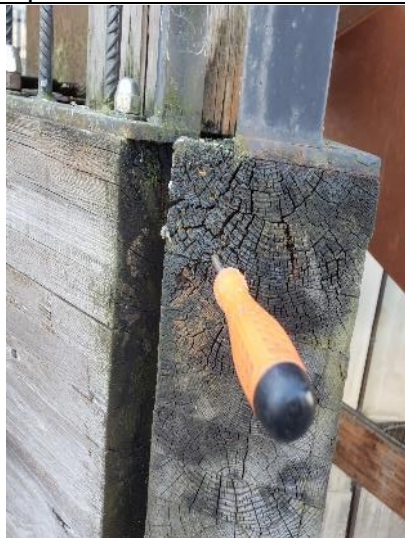
N°	Zone	Description	
48	Porteuse vers poteau 14C

Photo 95 : forte dégradation par agent biologique en bois de bout.	Photo 96 : forte dégradation par agent biologique en bois de bout.

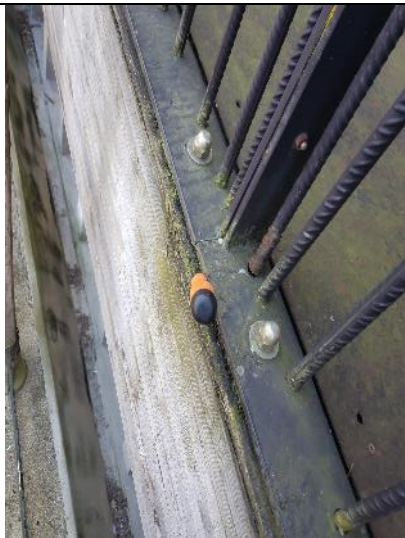
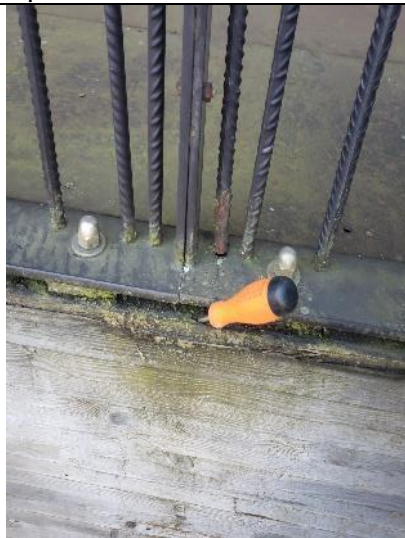
N°	Zone	Description	
49	Porteuse entre poteaux 12 et 13

Photo 97 : très forte dégradation par agent biologique en face supérieure.	Photo 98 : très forte dégradation agent biologique en face supérieure.

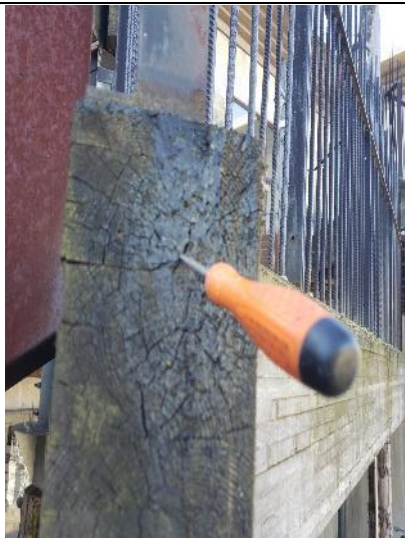
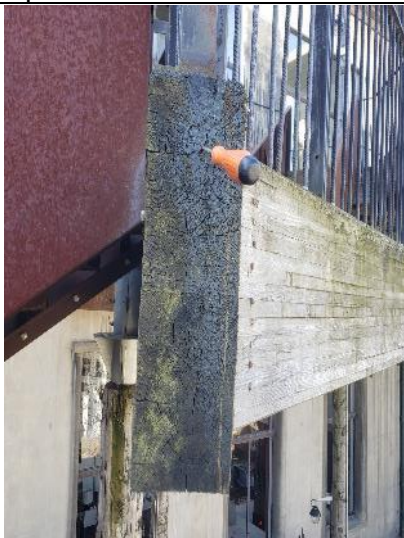
N°	Zone	Description	
50	Porteuse vers poteau 16D

Photo 99 : amorce de dégradation par agent biologique en bois de bout.	Photo 100 : amorce de dégradation par agent biologique en bois de bout.

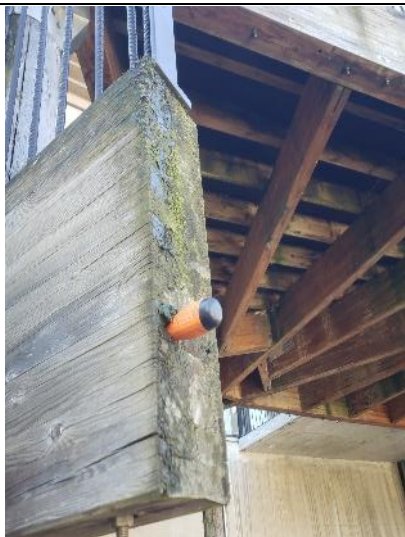
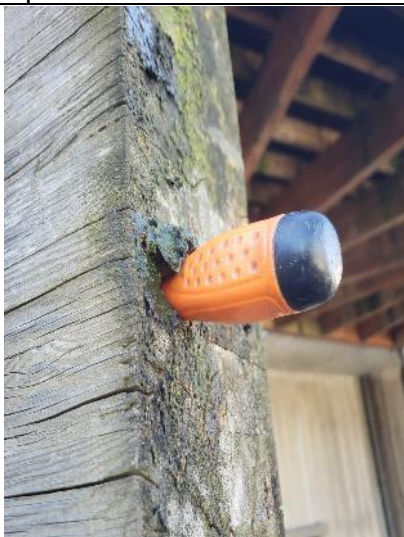
N°	Zone	Description	
52	Porteuse vers poteau 18D

Photo 103 : très forte dégradation par agent biologique en bois de bout.	Photo 104 : très forte dégradation par agent biologique en bois de bout.

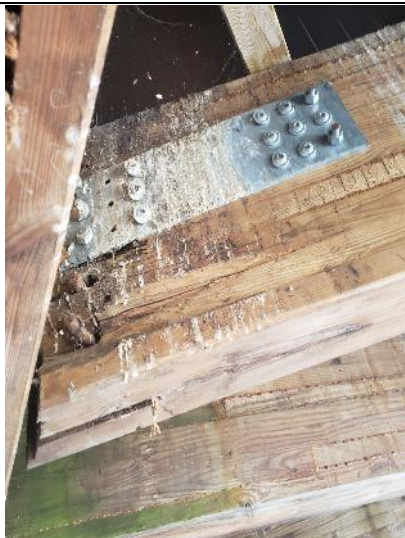
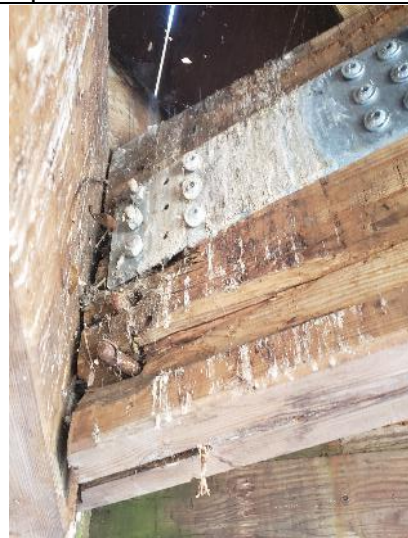
N°	Zone	Description	
54	Porteuse vers poteau 19E

Photo 107 : assemblage fortement dégradé renforcé.	Photo 108 : assemblage fortement dégradé renforcé.

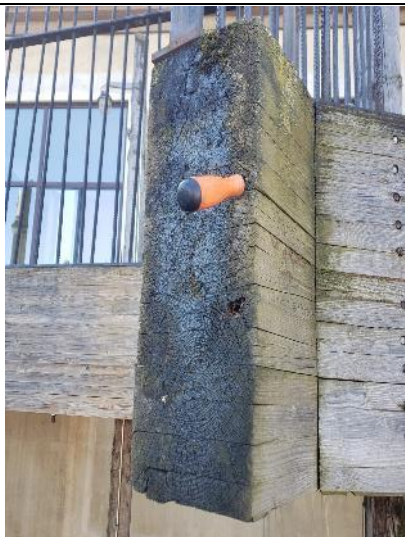
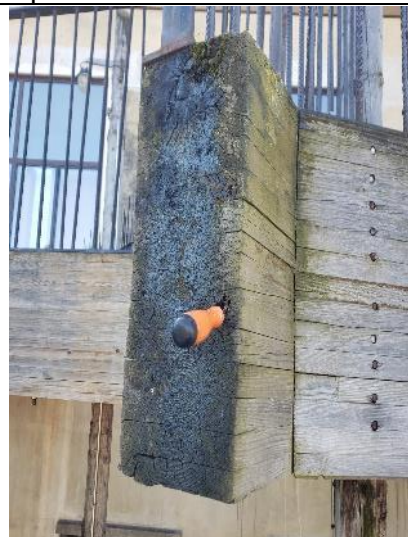
N°	Zone	Description	
55	Porteuse vers poteau 20E

Photo 109 : très forte dégradation par agent biologique en bois de bout.	Photo 110 : très forte dégradation par agent biologique en bois de bout.

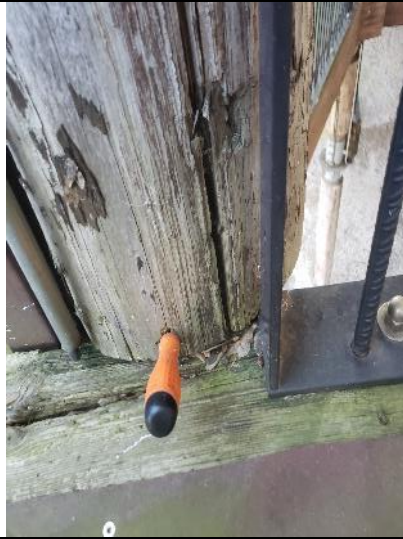
N°	Zone	Description	
9	Poteau 8C

Photo 17 : très forte dégradation par agent biologique.	Photo 18 : très forte dégradation par agent biologique.

- Compte tenu des désordres observés, nous préconisons qu'un étaielement soit mis en œuvre sans délai et de manière appropriée sur toute la hauteur des poteaux ci-dessous :
 - Poteau 2 ;
 - Poteau 8 ;
 - Poteau 9 ;
 - Poteau 14 ;
 - Poteau 19.

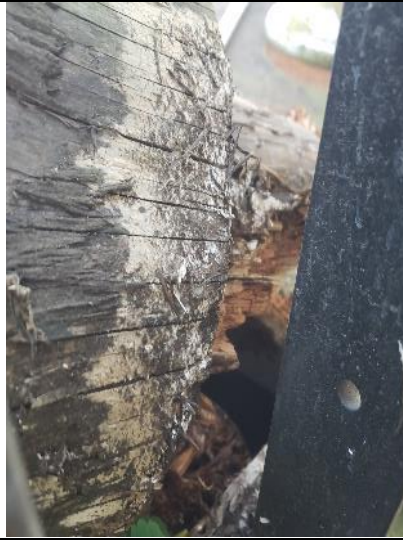
N°	Zone	Description	
14	Poteau 2E

Photo 27 : rupture poteau 2E.	Photo 28 : très forte dégradation par agent biologique en pied.

- Nous préconisons également de couper sans délai les 21 parties de poteaux émergentes des derniers niveaux pour éviter une nouvelle rupture. Ces poteaux étant les plus exposés aux intempéries sont les plus dégradés et certains présentent un risque de rupture imminente. Dans l'attente du démontage complet de l'escalier, des dispositions devront être prises après le tronçonnage pour protéger la partie de poteau sous-jacente et éviter ainsi une aggravation plus rapide des désordres.

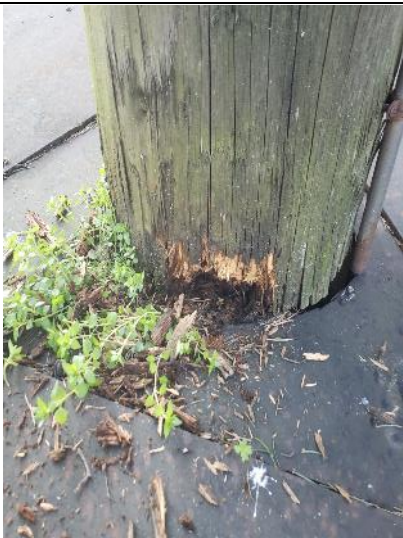
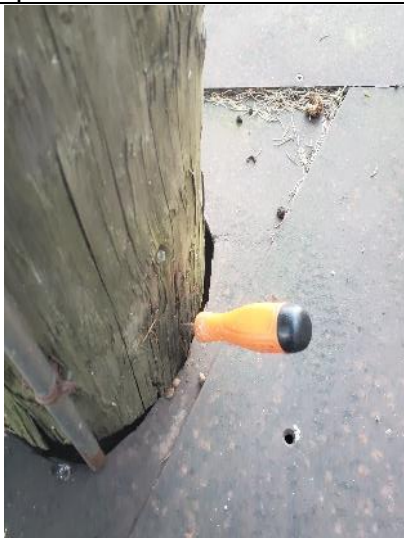
N°	Zone	Description	
17	Poteau 3E

Photo 33 : très forte dégradation par agents biologiques en pied.	Photo 34 : très forte dégradation par agent biologique en pied.

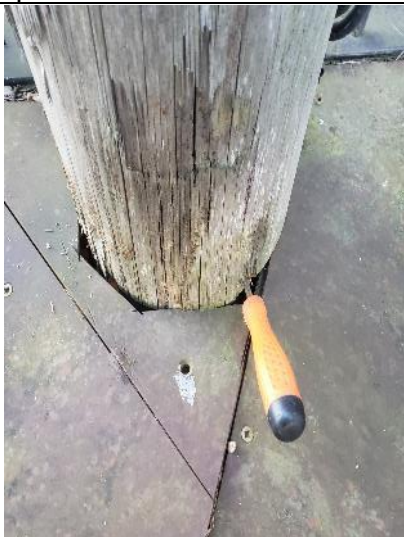
N°	Zone	Description	
18	Poteau 4E

Photo 35 : dégradation par agent biologique en pied sur environ 5 cm de profondeur.	Photo 36 : dégradation par agent biologique en pied sur environ 5 cm de profondeur.

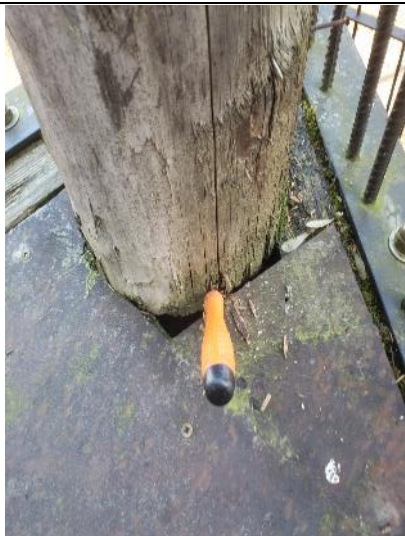
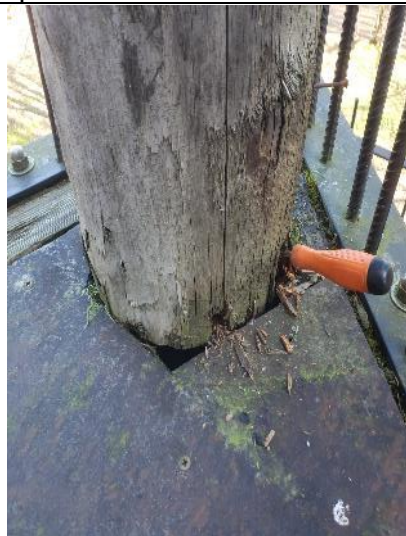
N°	Zone	Description	
19	Poteau 7D

Photo 37 : très forte dégradation par agent biologique en pied.	Photo 38 : très forte dégradation par agent biologique en pied.

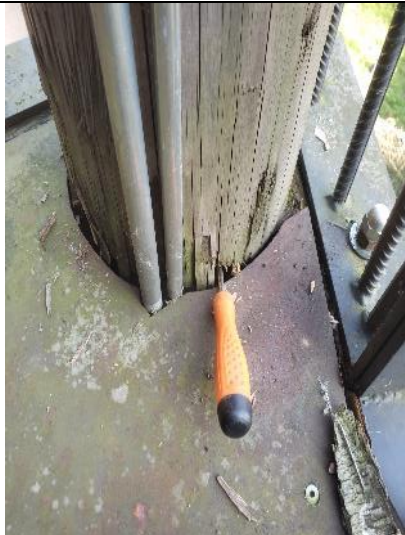
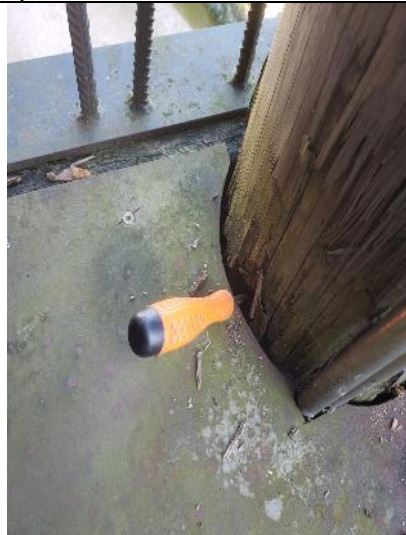
N°	Zone	Description	
23	Poteau 14C

Photo 45 : dégradation par agent biologique sur environ 5 cm de profondeur.	Photo 46 : dégradation par agent biologique sur environ 5 cm de profondeur.

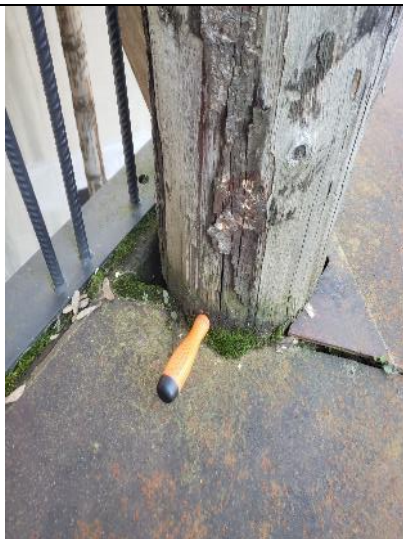
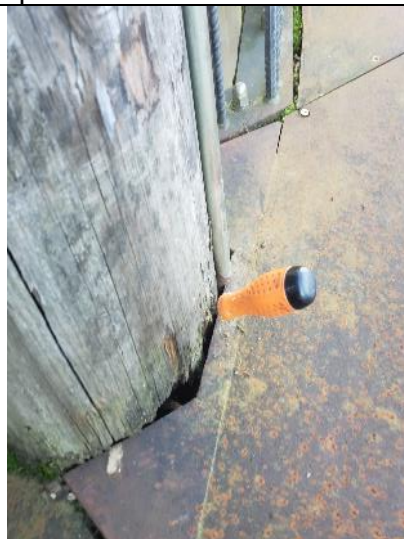
N°	Zone	Description	
28	Poteau 19E

Photo 55 : très forte dégradation par agent biologique en pied.	Photo 56 : très forte dégradation par agent biologique en pied.

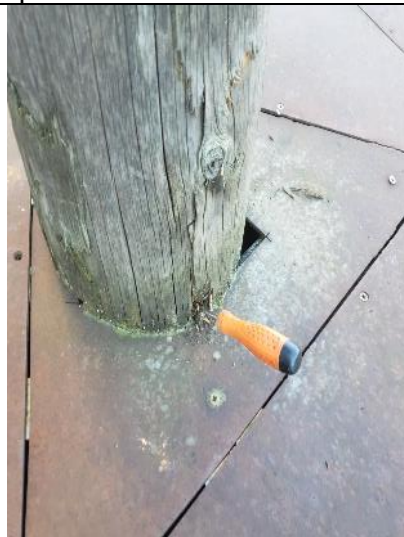
N°	Zone	Description	
29	Poteau 20E

Photo 57 : dégradation par agent biologique en pied sur environ 5 cm de profondeur.	Photo 58 : dégradation par agent biologique en pied sur environ 5 cm de profondeur.

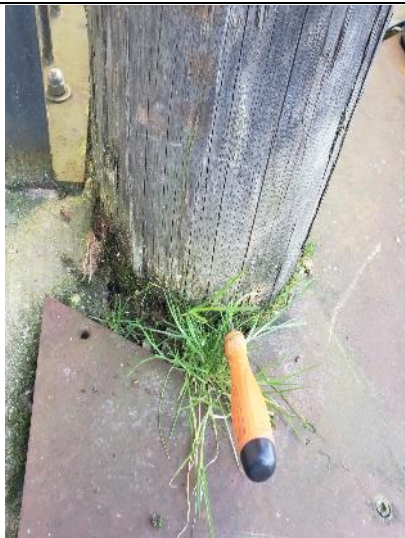
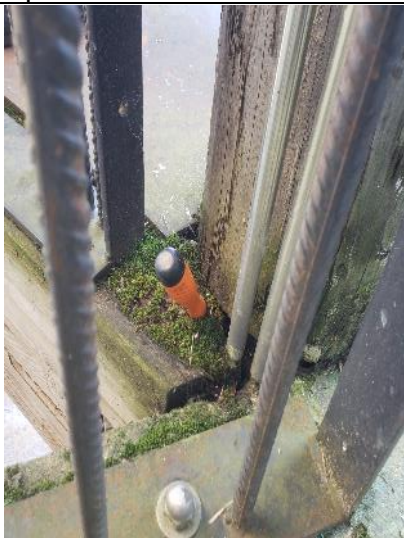
N°	Zone	Description	
30	Poteau et porteuse 21E

Photo 59 : très forte dégradation par agent biologique.	Photo 60 : très forte dégradation par agent biologique.

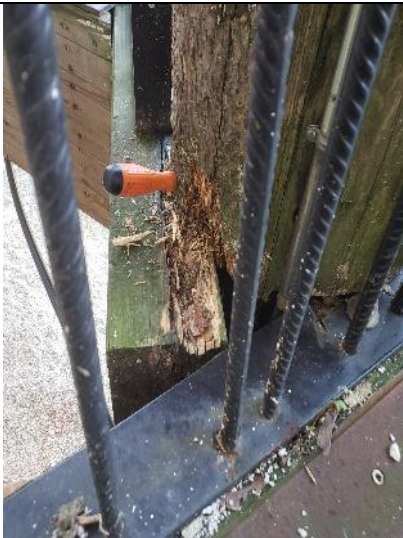
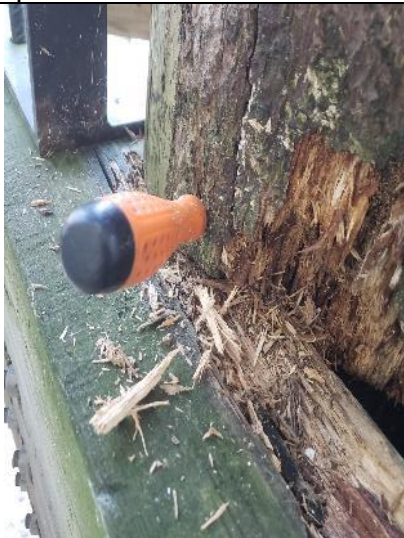
N°	Zone	Description	
35	Poteau 19A

Photo 69 : très forte dégradation par agent biologique.	Photo 70 : très forte dégradation par agent biologique.

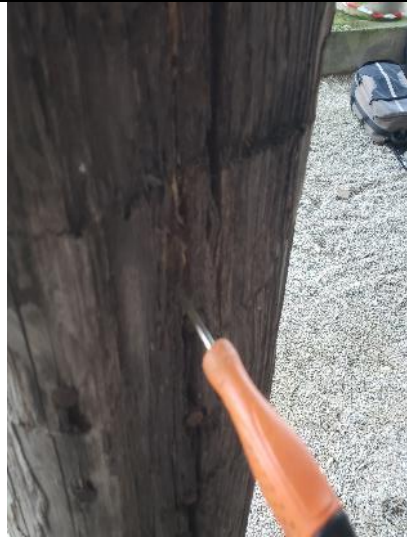
N°	Zone	Description	
37	Pied de poteau 8

Photo 73 : amorce de dégradation par agent biologique.	Photo 74 : amorce de dégradation par agent biologique.

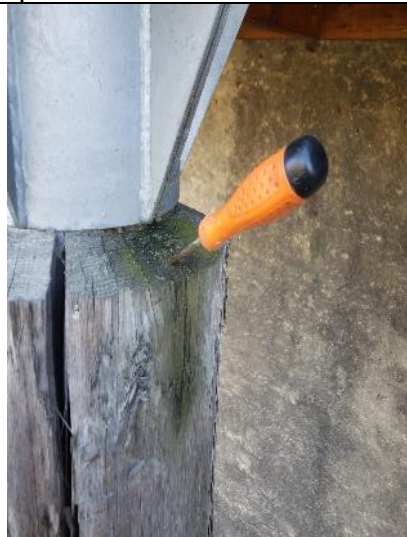
N°	Zone	Description	
45	Poteau 12C

Photo 89 : amorce de dégradation par agent biologique en face supérieure.	Photo 90 : amorce de dégradation par agent biologique en face supérieure.

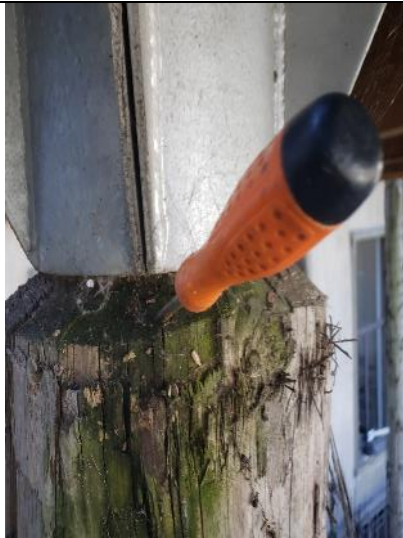
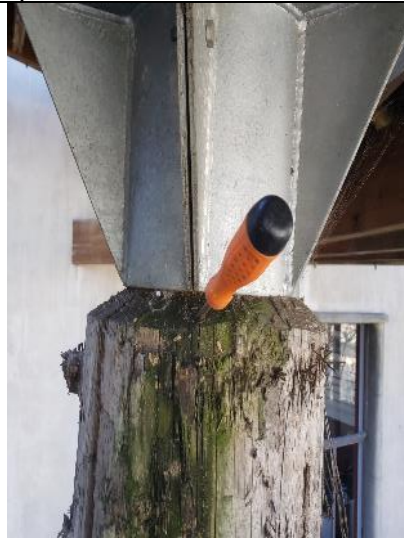
N°	Zone	Description	
51	Poteau 17D

Photo 101 : dégradation par agent biologique sur face supérieure sur quelques centimètres.	Photo 102 : dégradation par agent biologique sur face supérieure sur quelques centimètres.

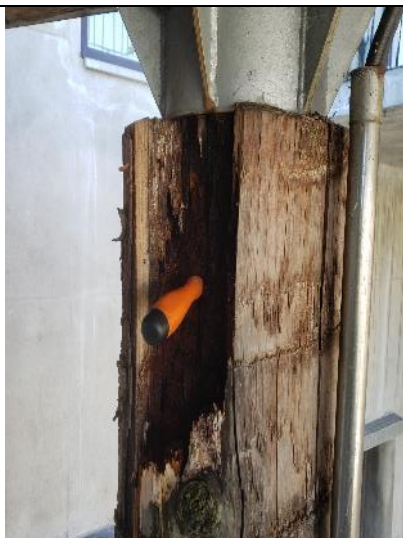
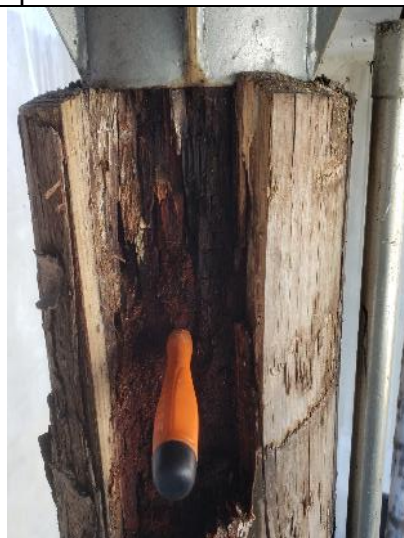
N°	Zone	Description	
53	Poteau 19E

Photo 105 : très forte dégradation par agent biologique.	Photo 106 : très forte dégradation par agent biologique.

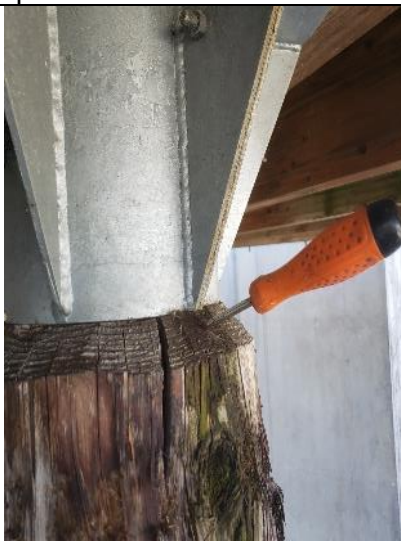
N°	Zone	Description	
56	Poteau 20E

Photo 111 : amorce de dégradation par agent biologique en face supérieure.	Photo 112 : amorce de dégradation par agent biologique en face supérieure.
