Palais de la Porte Dorée

DOSSIER DE CONSULTATION DES ENTREPRISES POUR LA DÉMOLITION DE L'ESCALIER EN FAÇADE NORD DU PALAIS DE LA PORTE DORÉE

Mai 2025

S.E.L.A.R.L. TRABON ARCHITECTURE

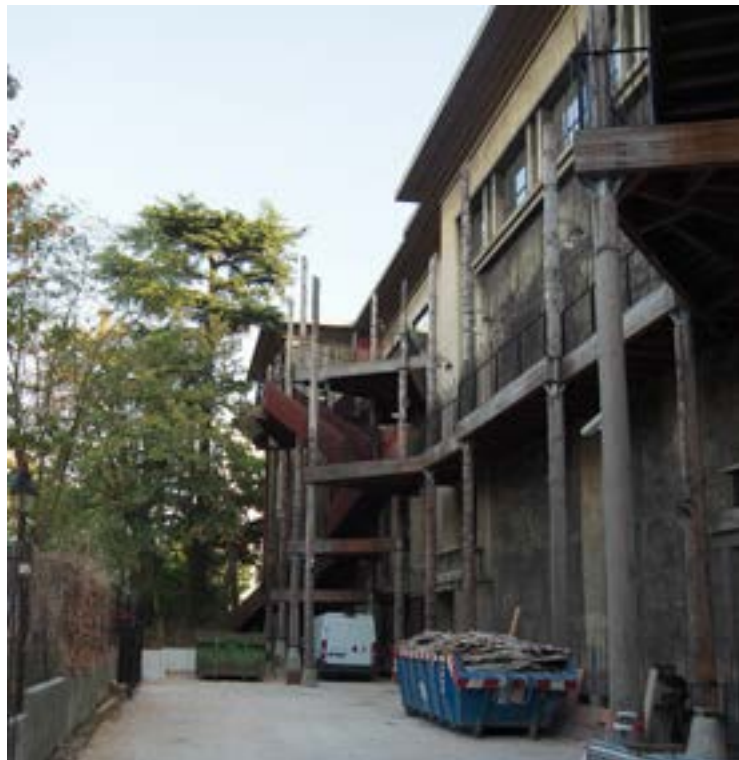
1. Encombrement de l'escalier en pied de façade Nord jusqu'en limite de parcelle

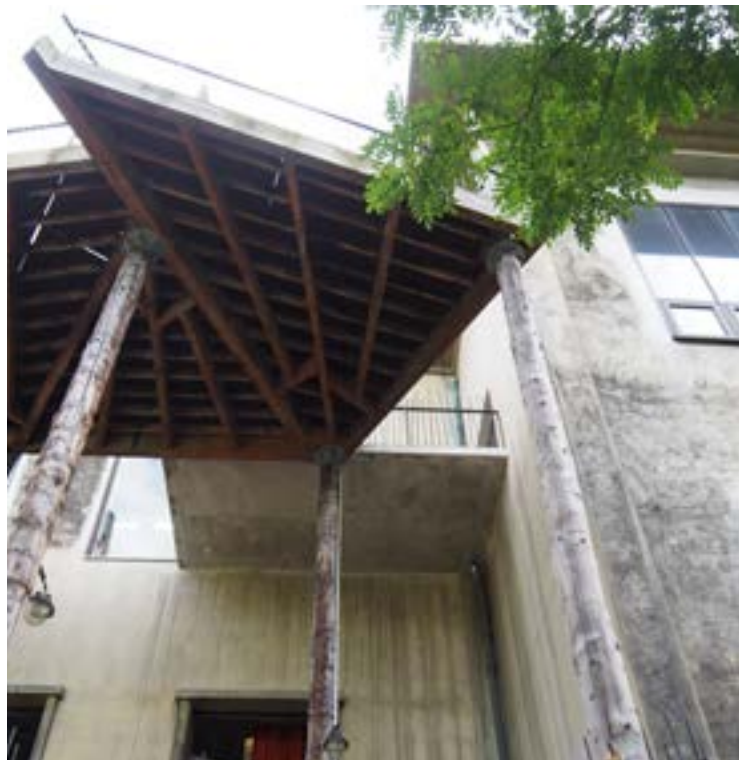
4. Ossature bois de l'escalier vue du dessous et plateforme haute en béton

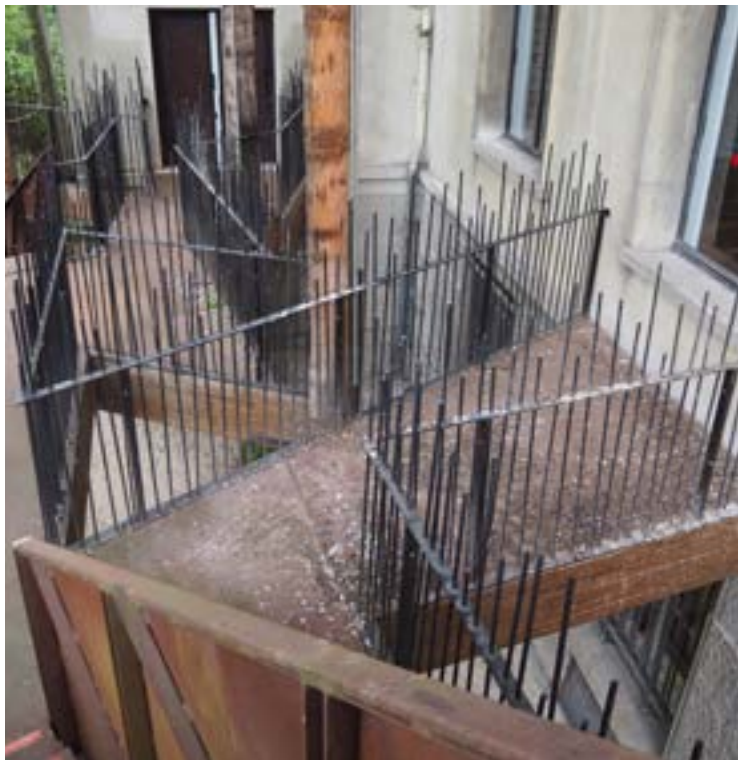
5. Paliers et garde-corps de l'escalier vus du dessus

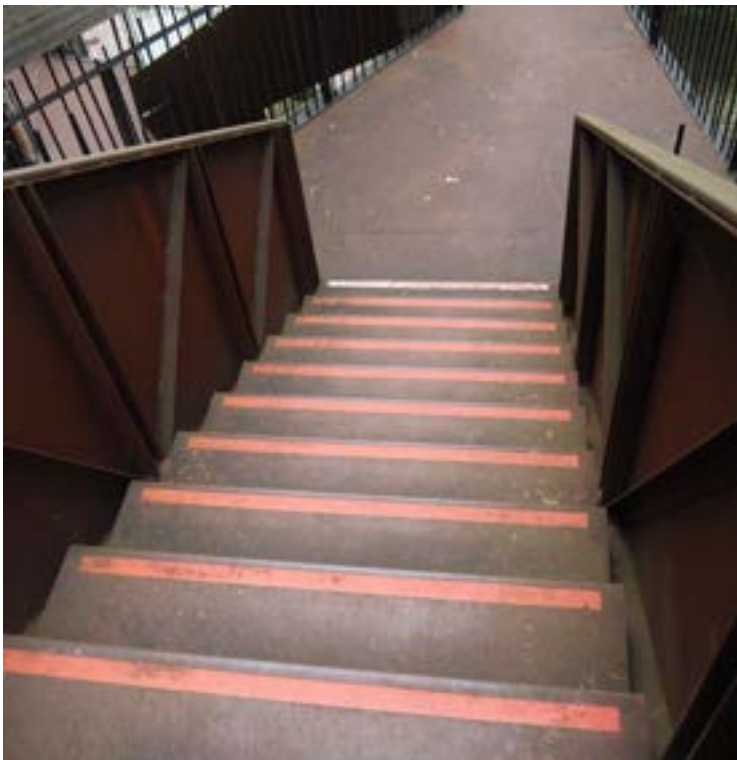
6. Volée d'escalier métallique

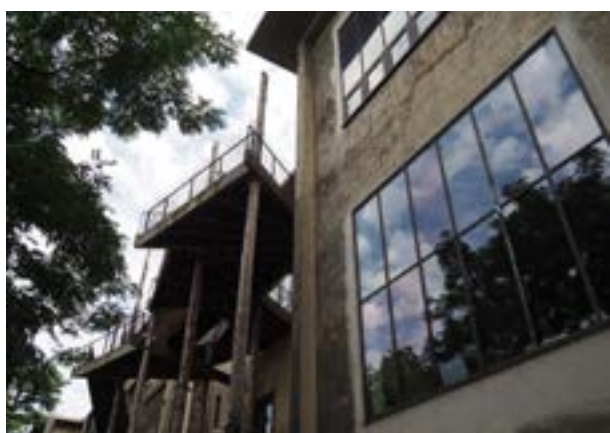
L'escalier extérieur rapporté devant l'élévation Nord est construit avec une ossature poteaux bois (grumes écorcées) sur plots béton armé, supportant des poutres en lamellé collé et bois massif. Les assemblages sont en métal, tout comme les tôles des platelages et emmarchements, et les garde-corps en fers à béton ou tôles pleines selon s'il s'agit des paliers ou des volées d'escaliers. Certains paliers sont en béton armé, ancrés à la façade. L'ouvrage est exposé à l'air libre sans aucune protection.

Ouvrage existant vu depuis le sol angle Nord-Ouest - 2023

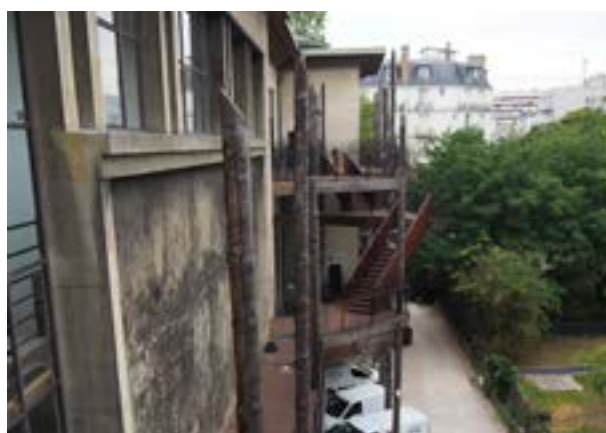
Ouvrage existant vue depuis le haut angle Nord-Est- 2023

Cet escalier présente un vieillissement prématuré au regard de son année de livraison (2007). Il a fait l'objet de plusieurs diagnostics et expertises dès l'année 2012 (soit cinq ans après sa livraison), synthétisés dans une étude de faisabilité réalisée par le bureau d'études techniques EGIS en 2021.

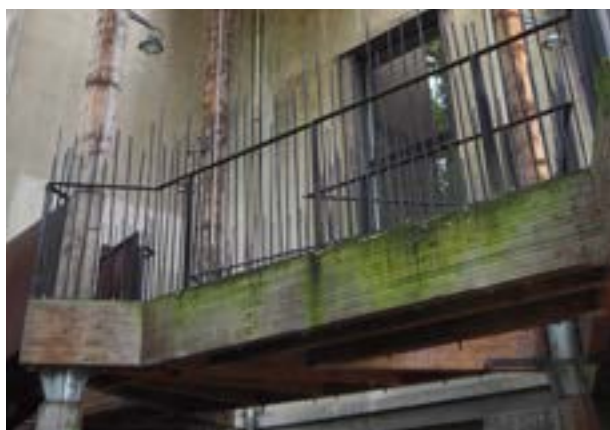
Altération à la surface des poutres bois - 2023

Les conclusions des différentes expertises concernant l'ouvrage mettent en avant que la conception même de celui-ci n'est pas la mieux adaptée pour en garantir sa pérennité, des stagnations d'eau étant observées au droit des plateformes. Ces rétentions engendrent le développement d'agents biologiques pouvant à terme altérer les structures et leurs assemblages. Un certain nombre de dégradations a d'ores et déjà été localisé. Les poteaux bois, non protégés en tête, présentent également de multiples fentes dans leur hauteur. Les solives bois, sondées en 2020, présentent de fortes altérations de leur section. L'ouvrage, dans son ensemble, souffre donc de l'exposition du matériau bois aux intempéries.

En 2020, une intervention a eu lieu pour corriger les problèmes de stagnation d'eau, avec la pose de cales entre les poutres et les platelages. La dépose des platelages a révélé un état sanitaire des bois trop dégradé pour que les réparations prévues soient suffisantes à la pérennisation de l'ouvrage. Dans l'hypothèse où l'escalier serait conservé, une réhabilitation lourde est donc à programmer.

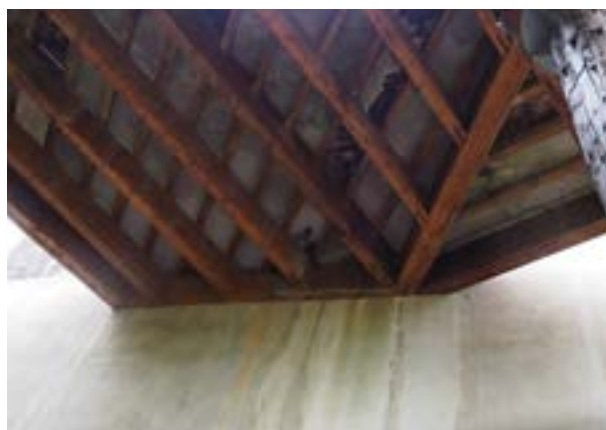
Altération de la sous-face des paliers mixtes bois métal - 2023
