Le 17 SEPTEMBRE 2024

**Rapport de la mission de contrôle de la dégradation d'un
mur de soutènement au droit de l'établissement UEHC , 3
avenue Clément Escoffier 13 500 Martigues**

Visite sur site le 16/09/24

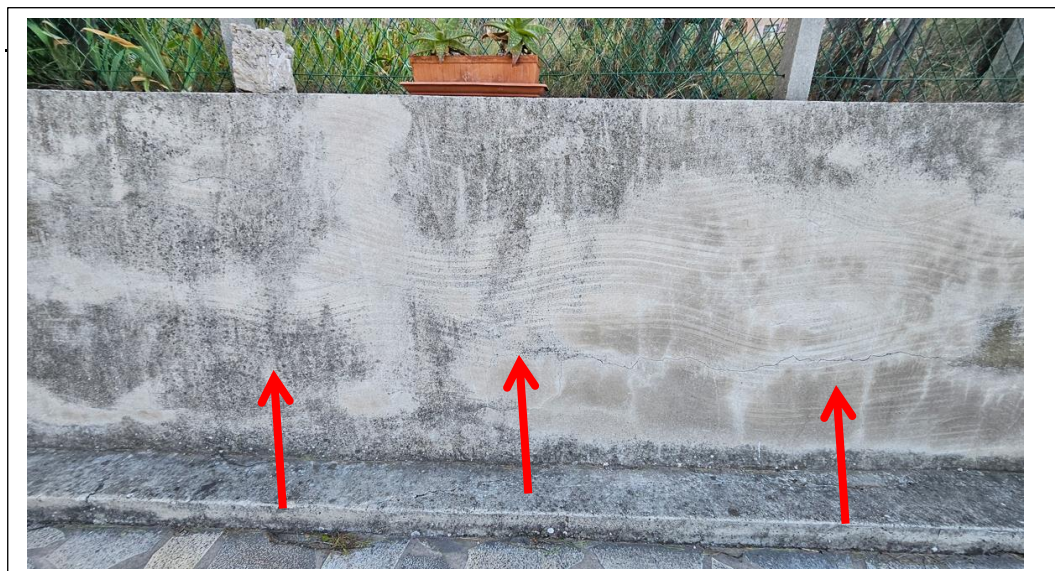
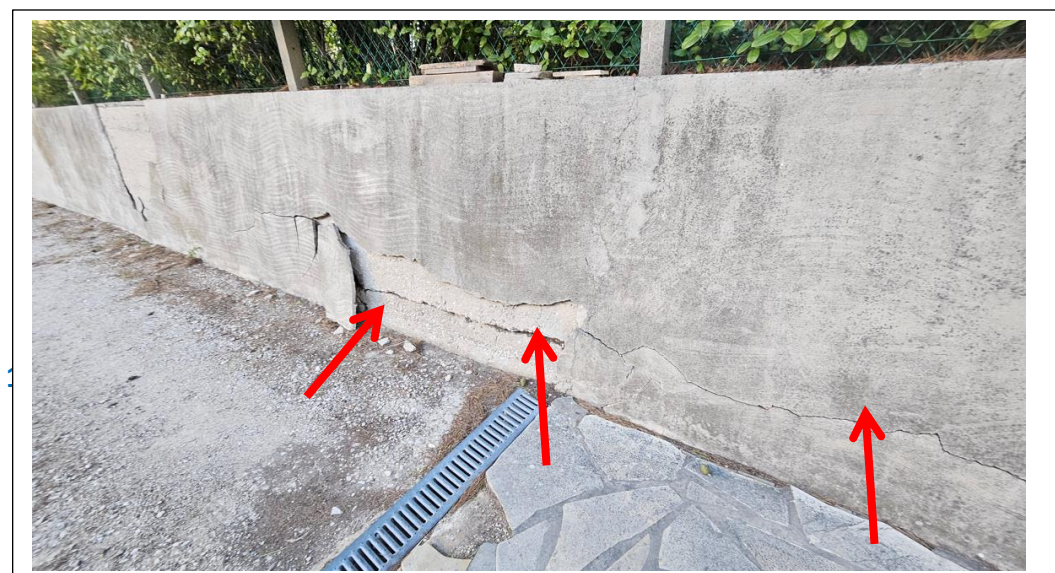
Horizontales :

Le mur présente un cisaillement important sur la longueur et l'enduit se décolle

Dans le cas des fissures verticales et horizontales :

La non-gestion des eaux de ruissellement qui surviennent de la parcelle ci-dessus (du parking ou aucun réseau ne capte les eaux de surfaces) mais aussi de la jardinière avec d'importants sujets (présentant des racines en surface comme pour le pin) génère des efforts latéraux importants dans le mur.

L'absence de ferrailage dans ce dernier, conduit à un cisaillement important sur sa hauteur, augmenté par la poussée des terres permanentes.

Réaliser des percements en pied de mur tous les mètres afin de permettre une évacuation des eaux de ruissellement (s assurer de guider ces eaux vers un exutoire afin de ne pas souiller les argiles sensibles à l'eau situés dans le sol)

Mettre en place des tirants poussants sur le mur afin de prévenir tout risque d'effondrements.

Mettre en place des jauges normés pour suivre l'évolution des fissures.

Dans la mesure où ce mur ne joue pas le rôle de soutènement, il est indispensable de réaliser un véritable mur de soutènement dans les parties fortement sollicitées voire dangereuse. (2*10 ml)

Ainsi, je préconise la réalisation d'un contre mur avec semelles inversées pour stopper le phénomène d'effondrement. Un complexe drainant devra être mise en place à l'arrière du mur sur une cunette béton et les eaux devront être captés, canalisés et renvoyés vers l'exutoire.

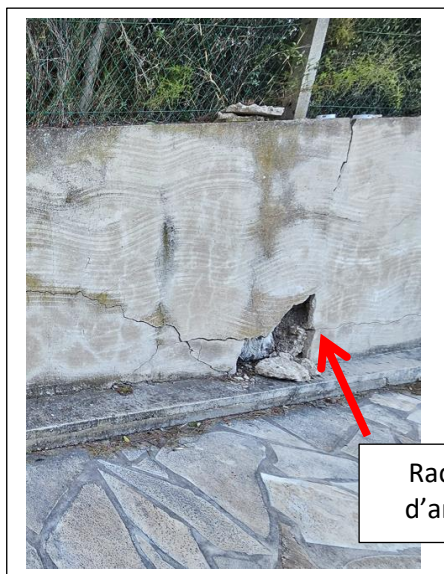
Racine
d'arbre

La présence de racine d'arbre favorise l'éclatement du mur tout comme l'épaisseur très inconstante de ce dernier.

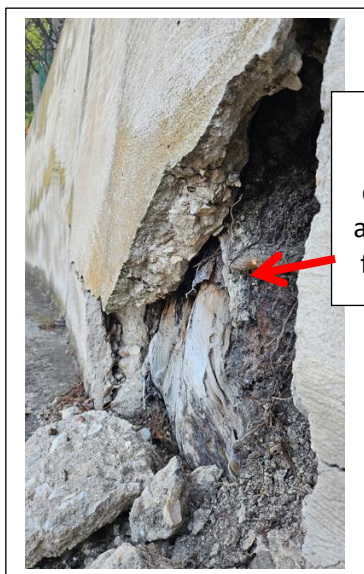
Faible
épaisseur
du mur et
absence de
ferraillage

On constate aussi l'absence de ferrailages dans le mur qui est un facteur aggravant aux phénomènes précédemment cités.

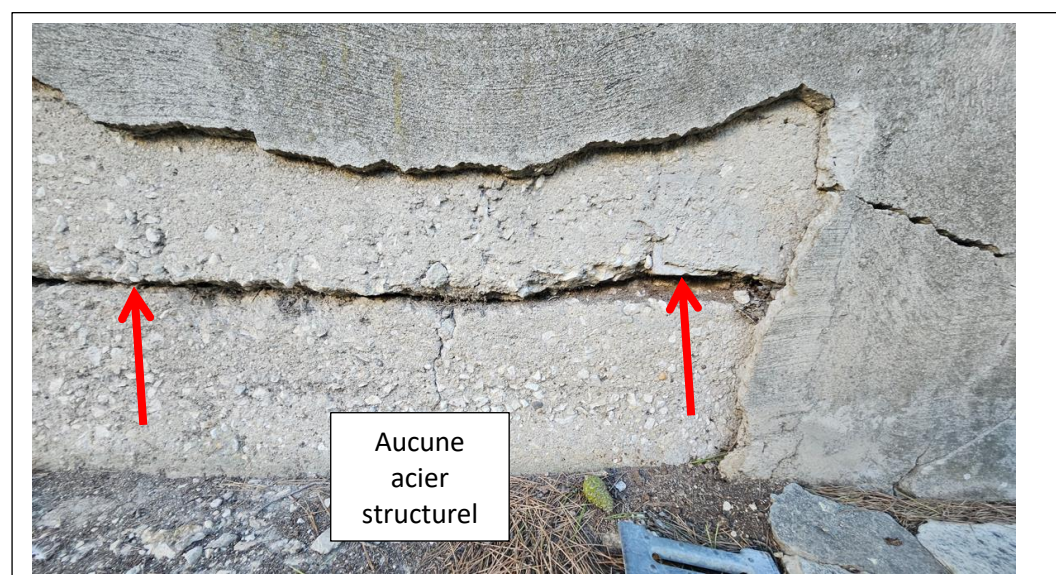
Aucune
acier
structurel

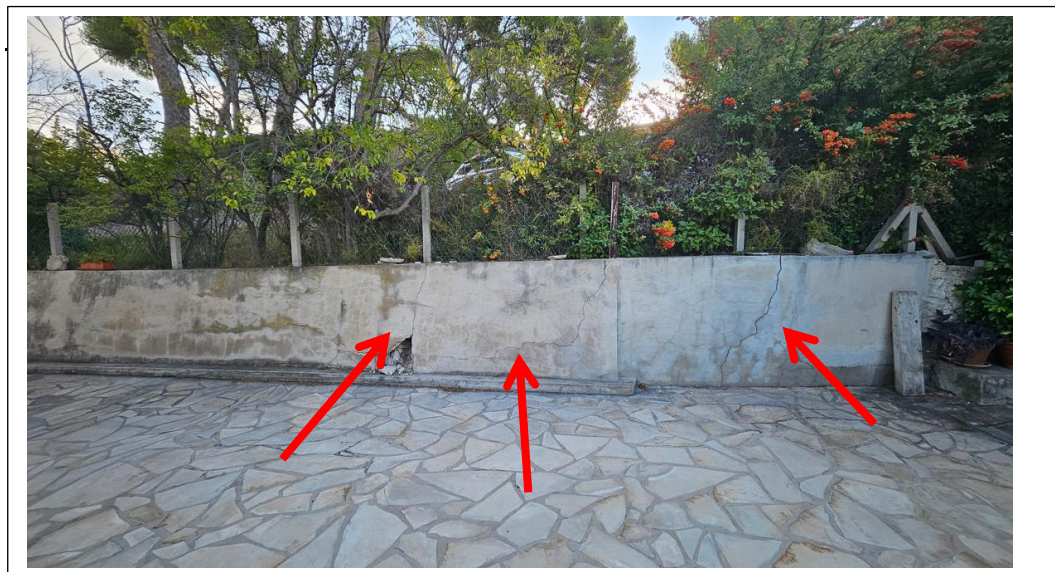
Verticales et transversales :

Les fissures verticales ainsi qu'une inclinaison importante du mur démontre l'effondrement progressif du mur.

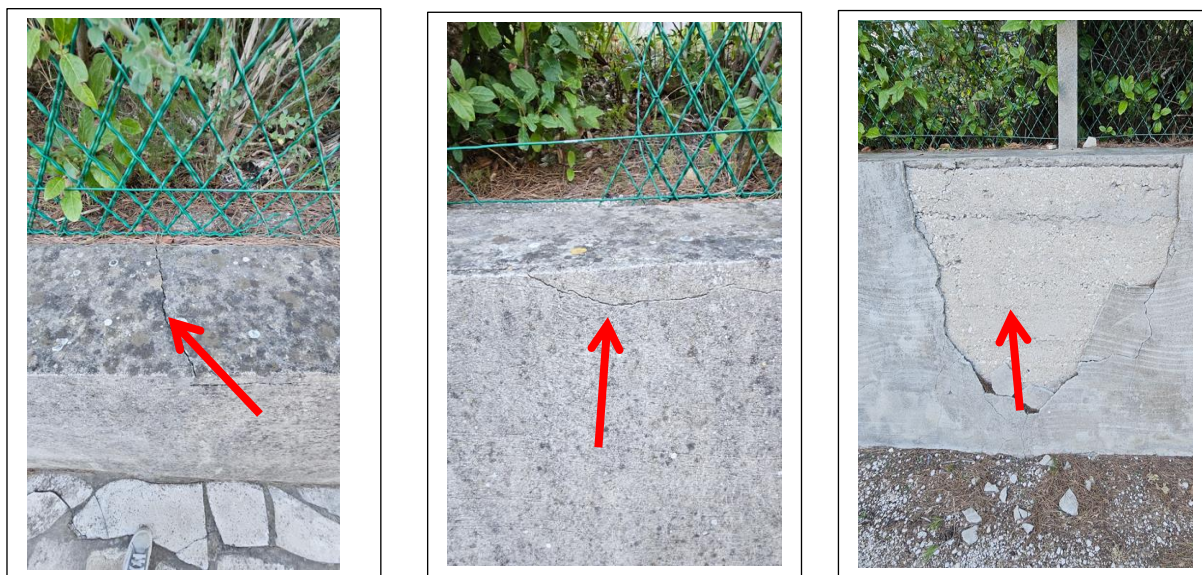
Eclatement de béton :

On constate ces phénomènes sur la partie verticale du mur mais aussi sur la partie horizontale. Ces décollements multiples mettent en péril la pérennité de l'ouvrage.

Dans le cas des éclatements de béton :

La migration d'eau dans l'ouvrage liée à l'absence de protection de la tête de mur provoque l'éclatement de l'enduit mis en œuvre sur le béton banché.
