Références : A06B248D/001-1/CTRE HOSPITALIER DE SECTEUR DE THIERS/AMI_TRAV/EDU
Date d'édition : 08/11/2024
Contrat N° : A06-B-2024-016H/0

PRE-RAPPORT DE REPERAGE DES MATERIAUX ET PRODUITS CONTENANT DE L'AMIANTE AVANT REALISATION DE TRAVAUX DANS UN IMMEUBLE BATI

Dénomination du bâtiment: CTRE HOSPITALIER DE SECTEUR DE THIERS

BÂTIMENT UNS1

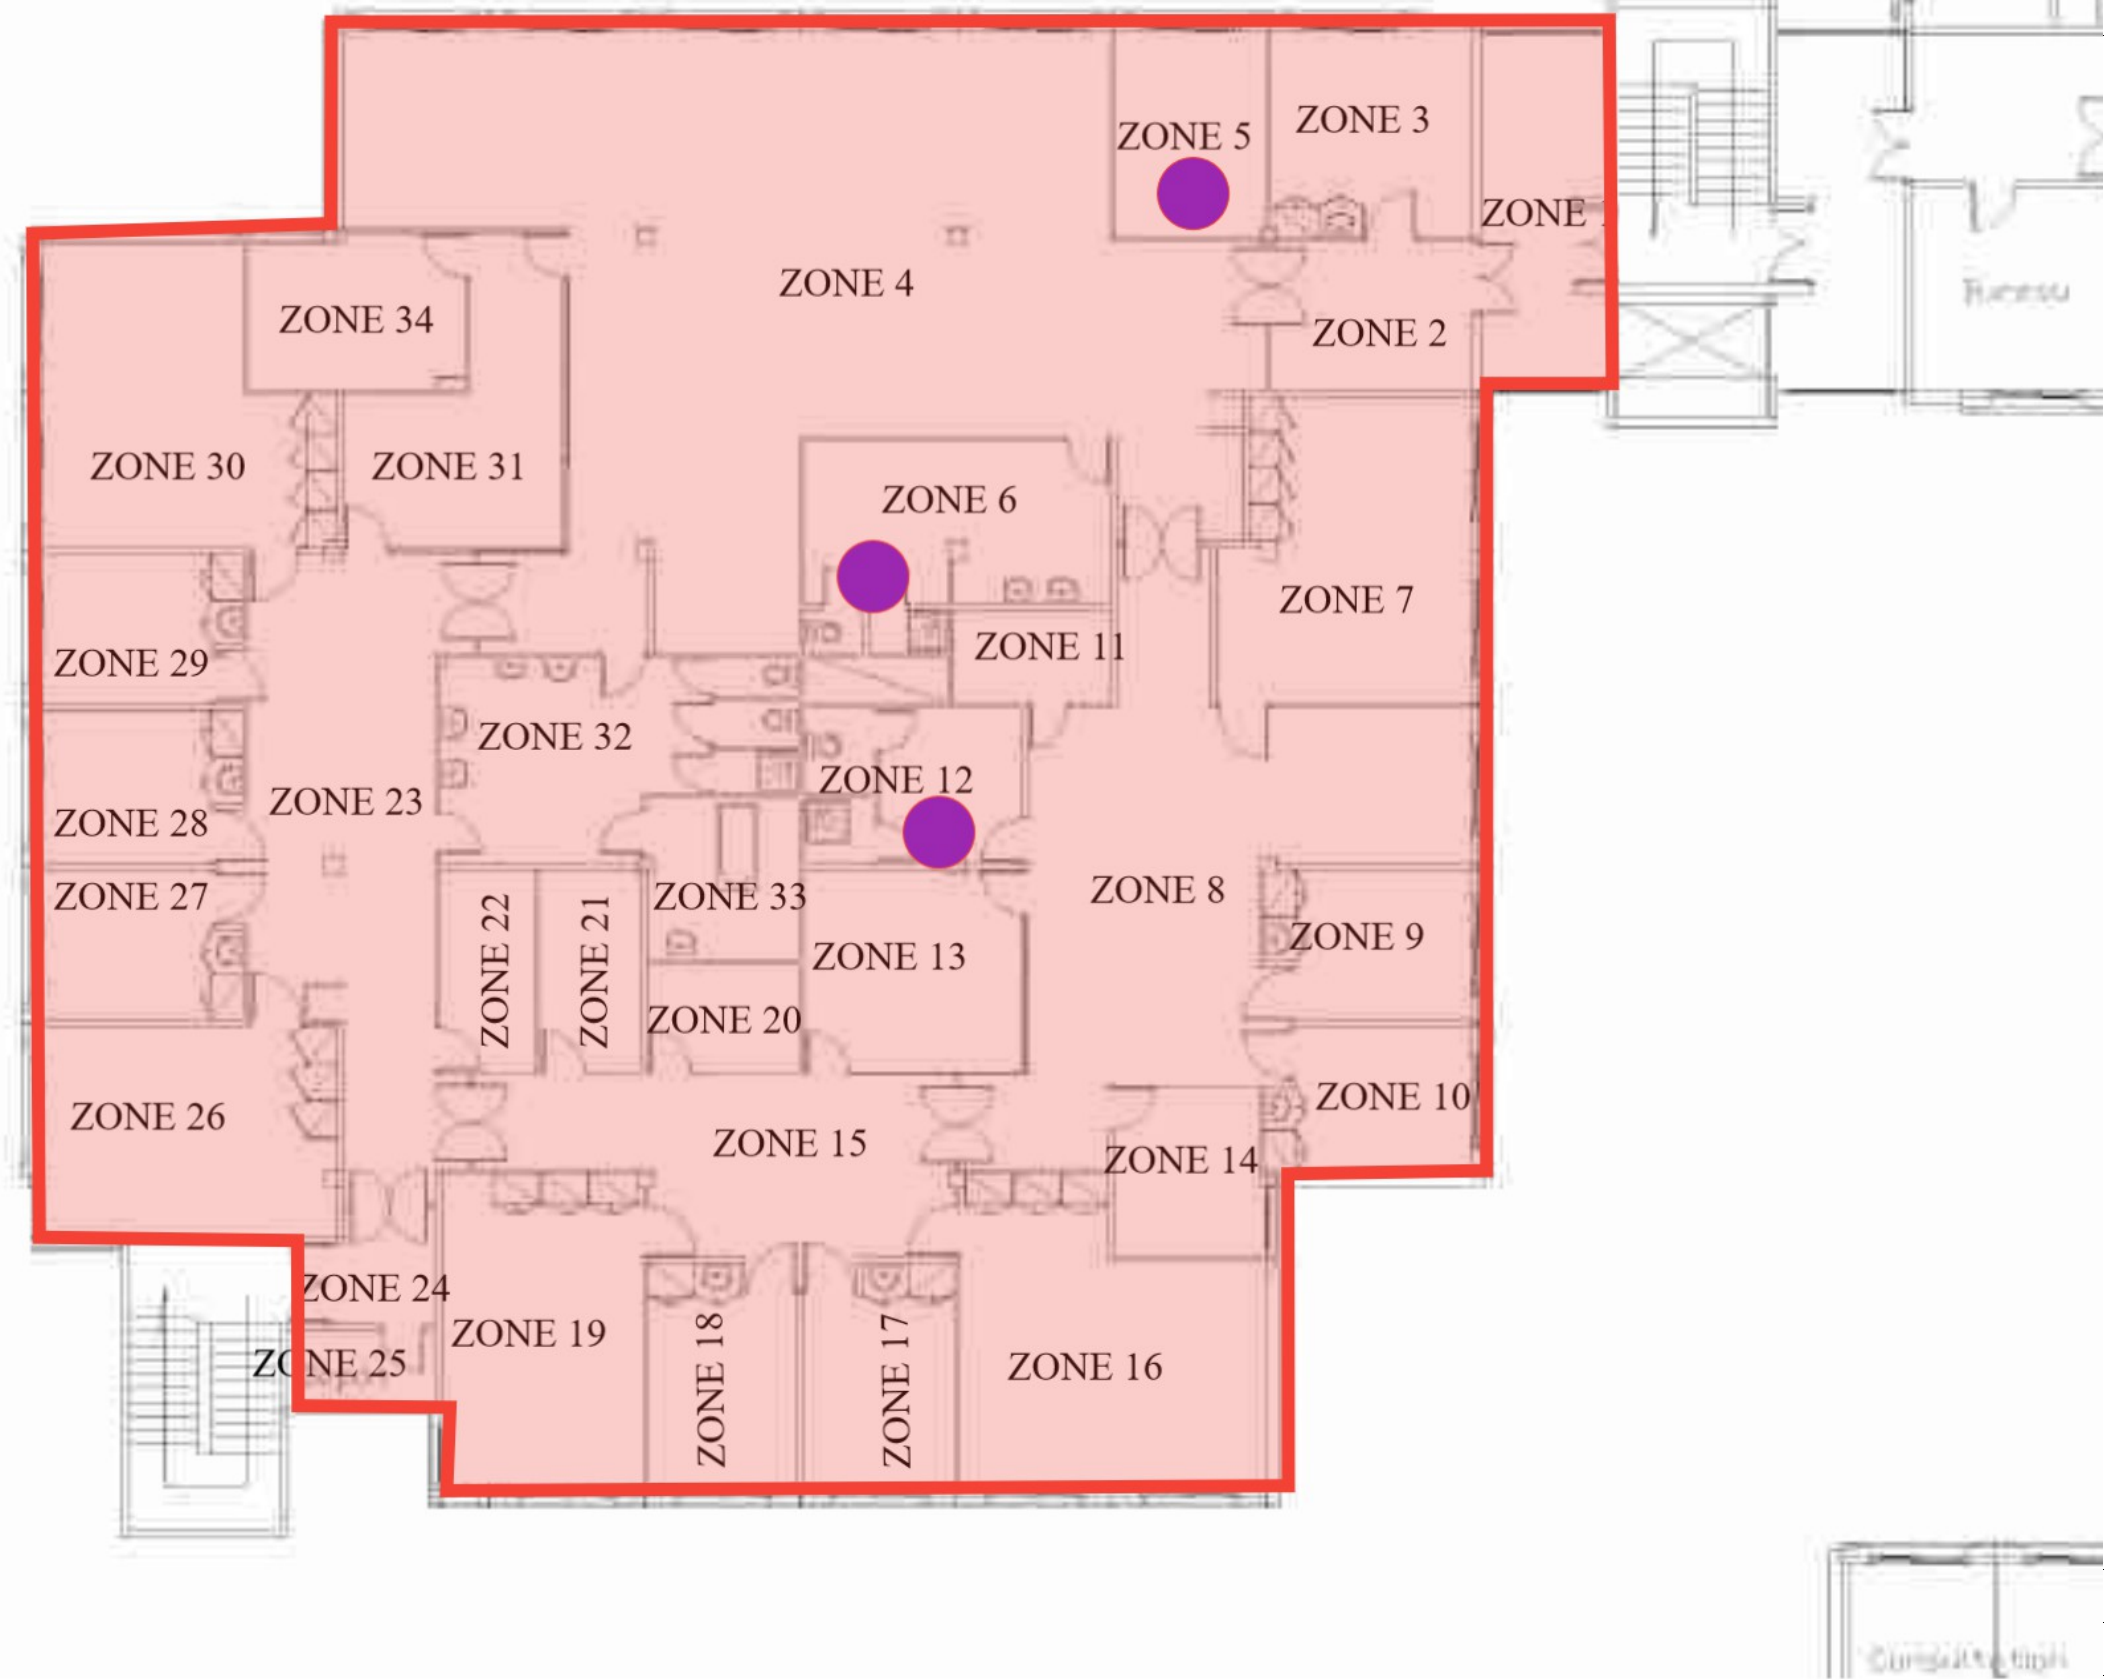
R+2 zonage matériaux amiantés 1

- Calicot+enduit amiantés
- Colle de faïence amiantée

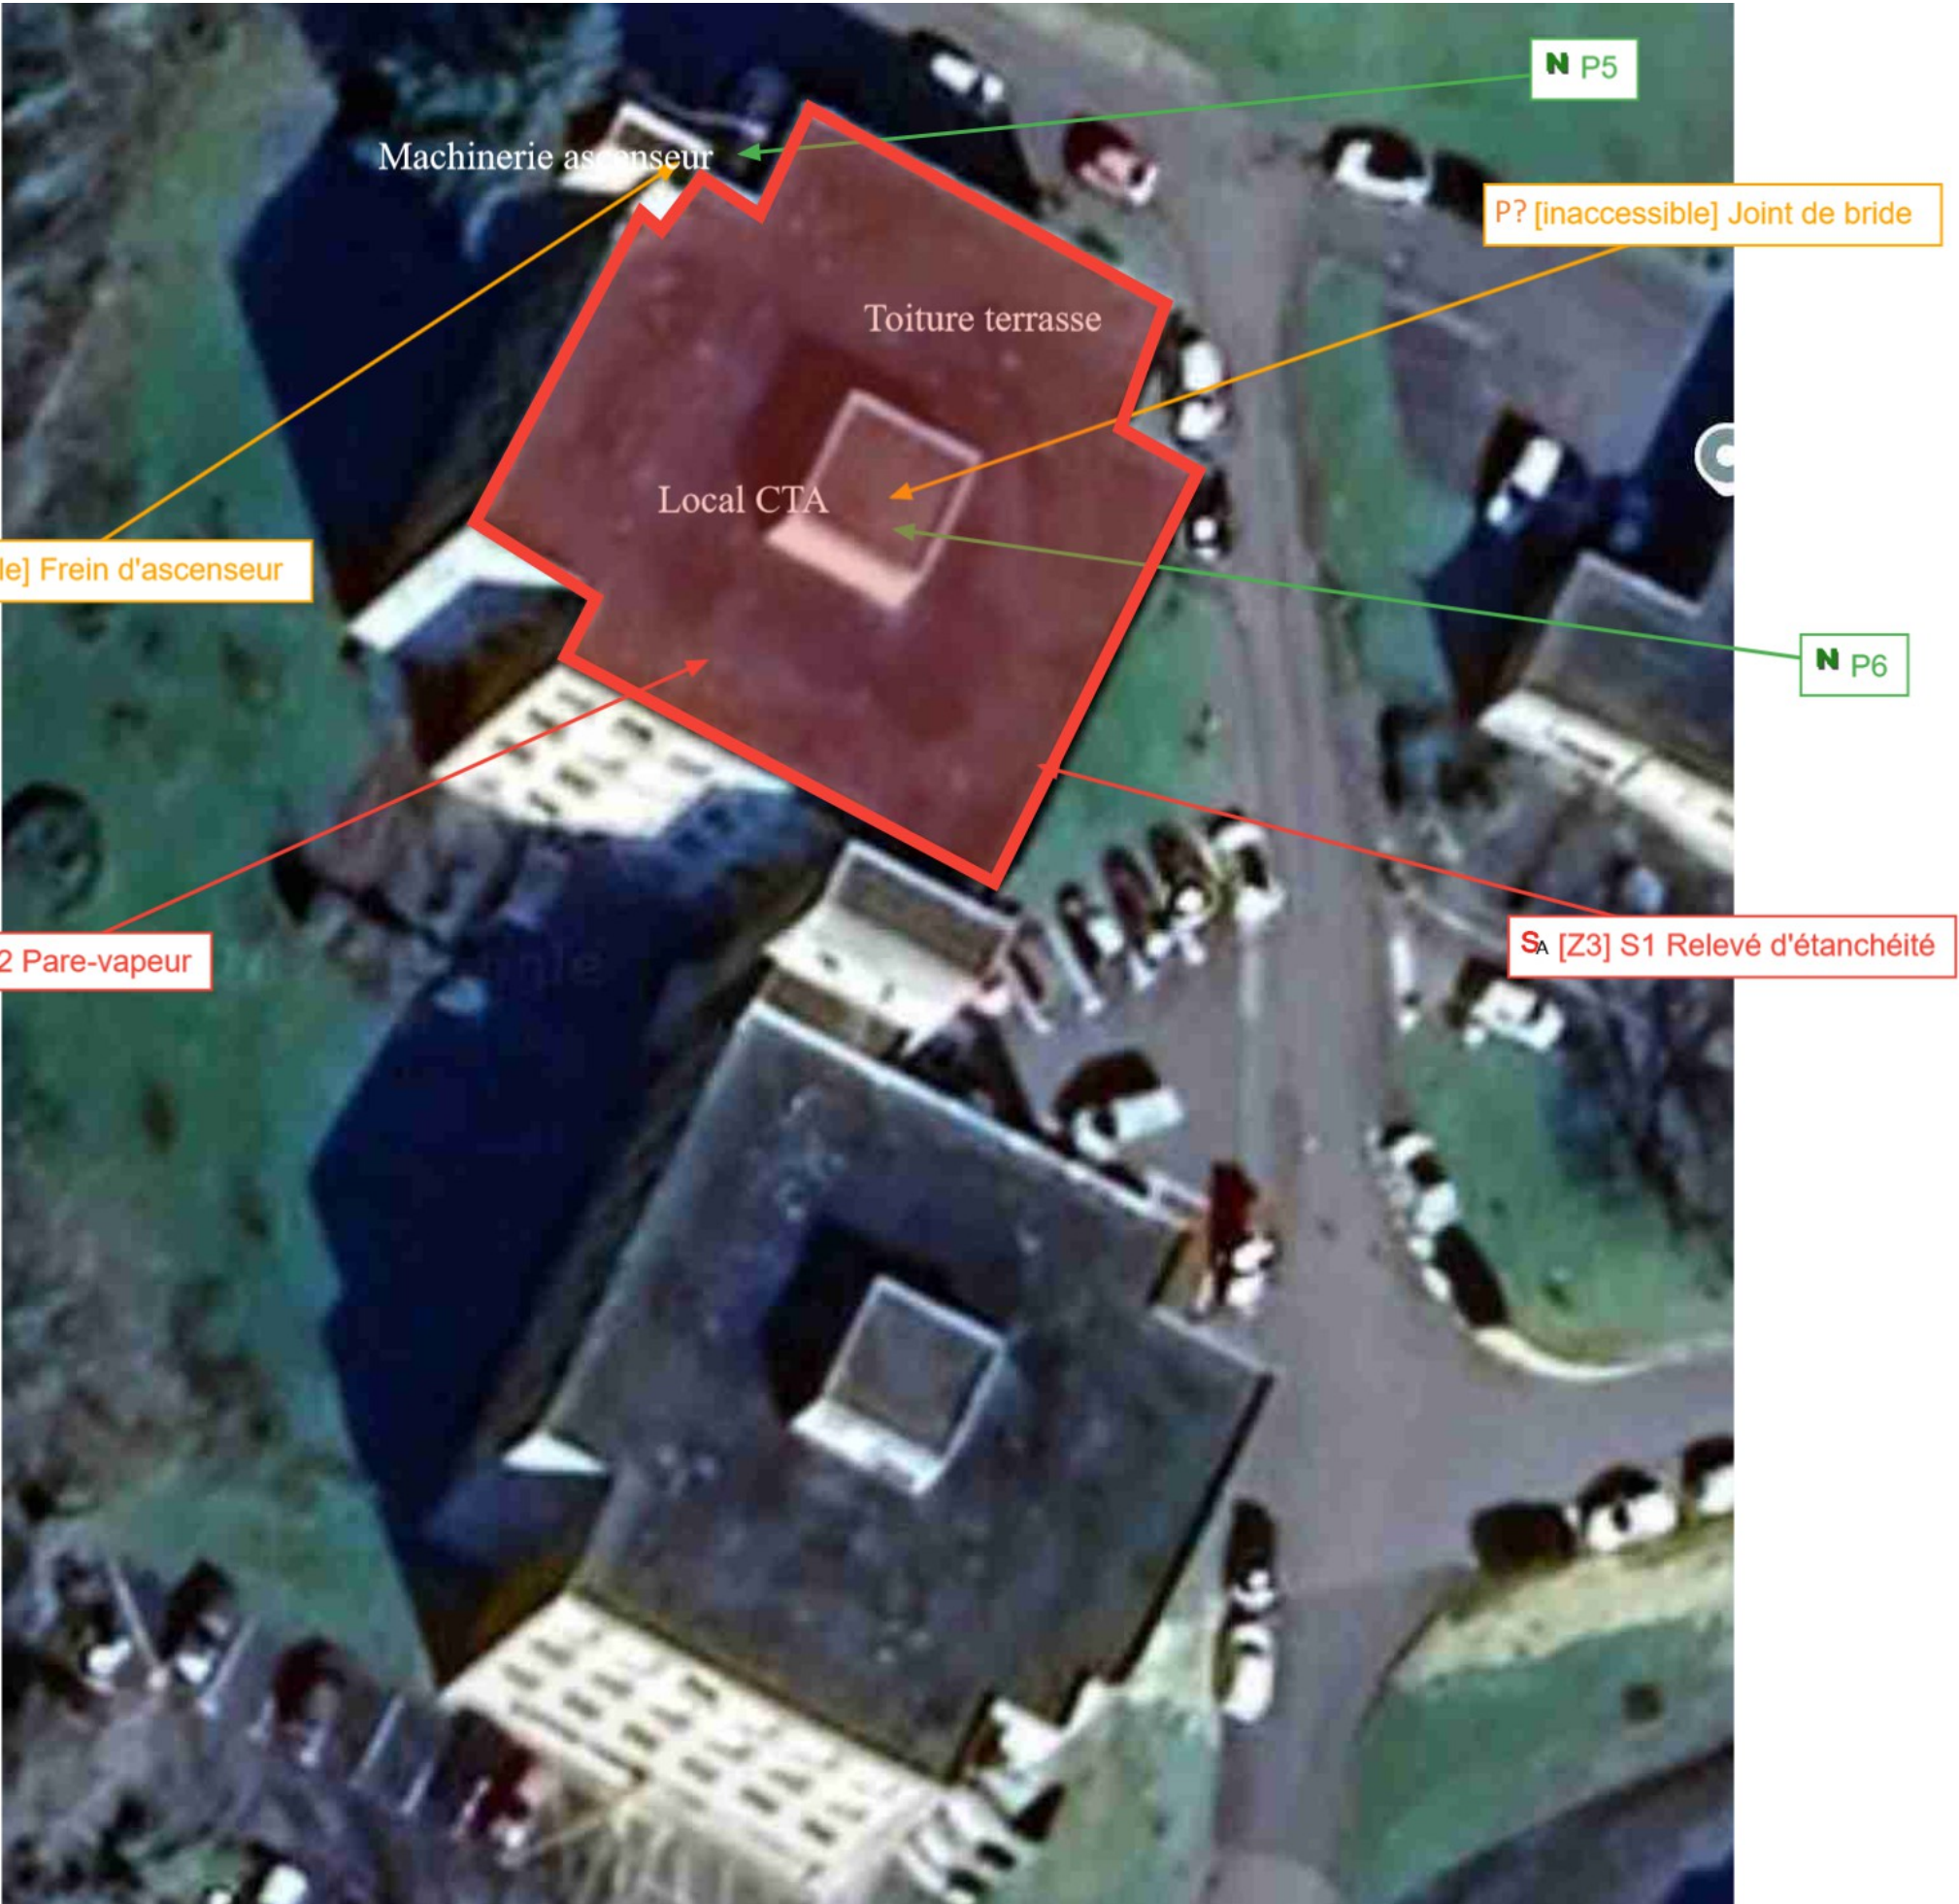
R+4

P?	Prélèvement susceptible de contenir de l'amiante.
N	Prélèvement non amiante
SA	Sondage amiante
	Pare vapeur et relevé d'étanchéité amiantés

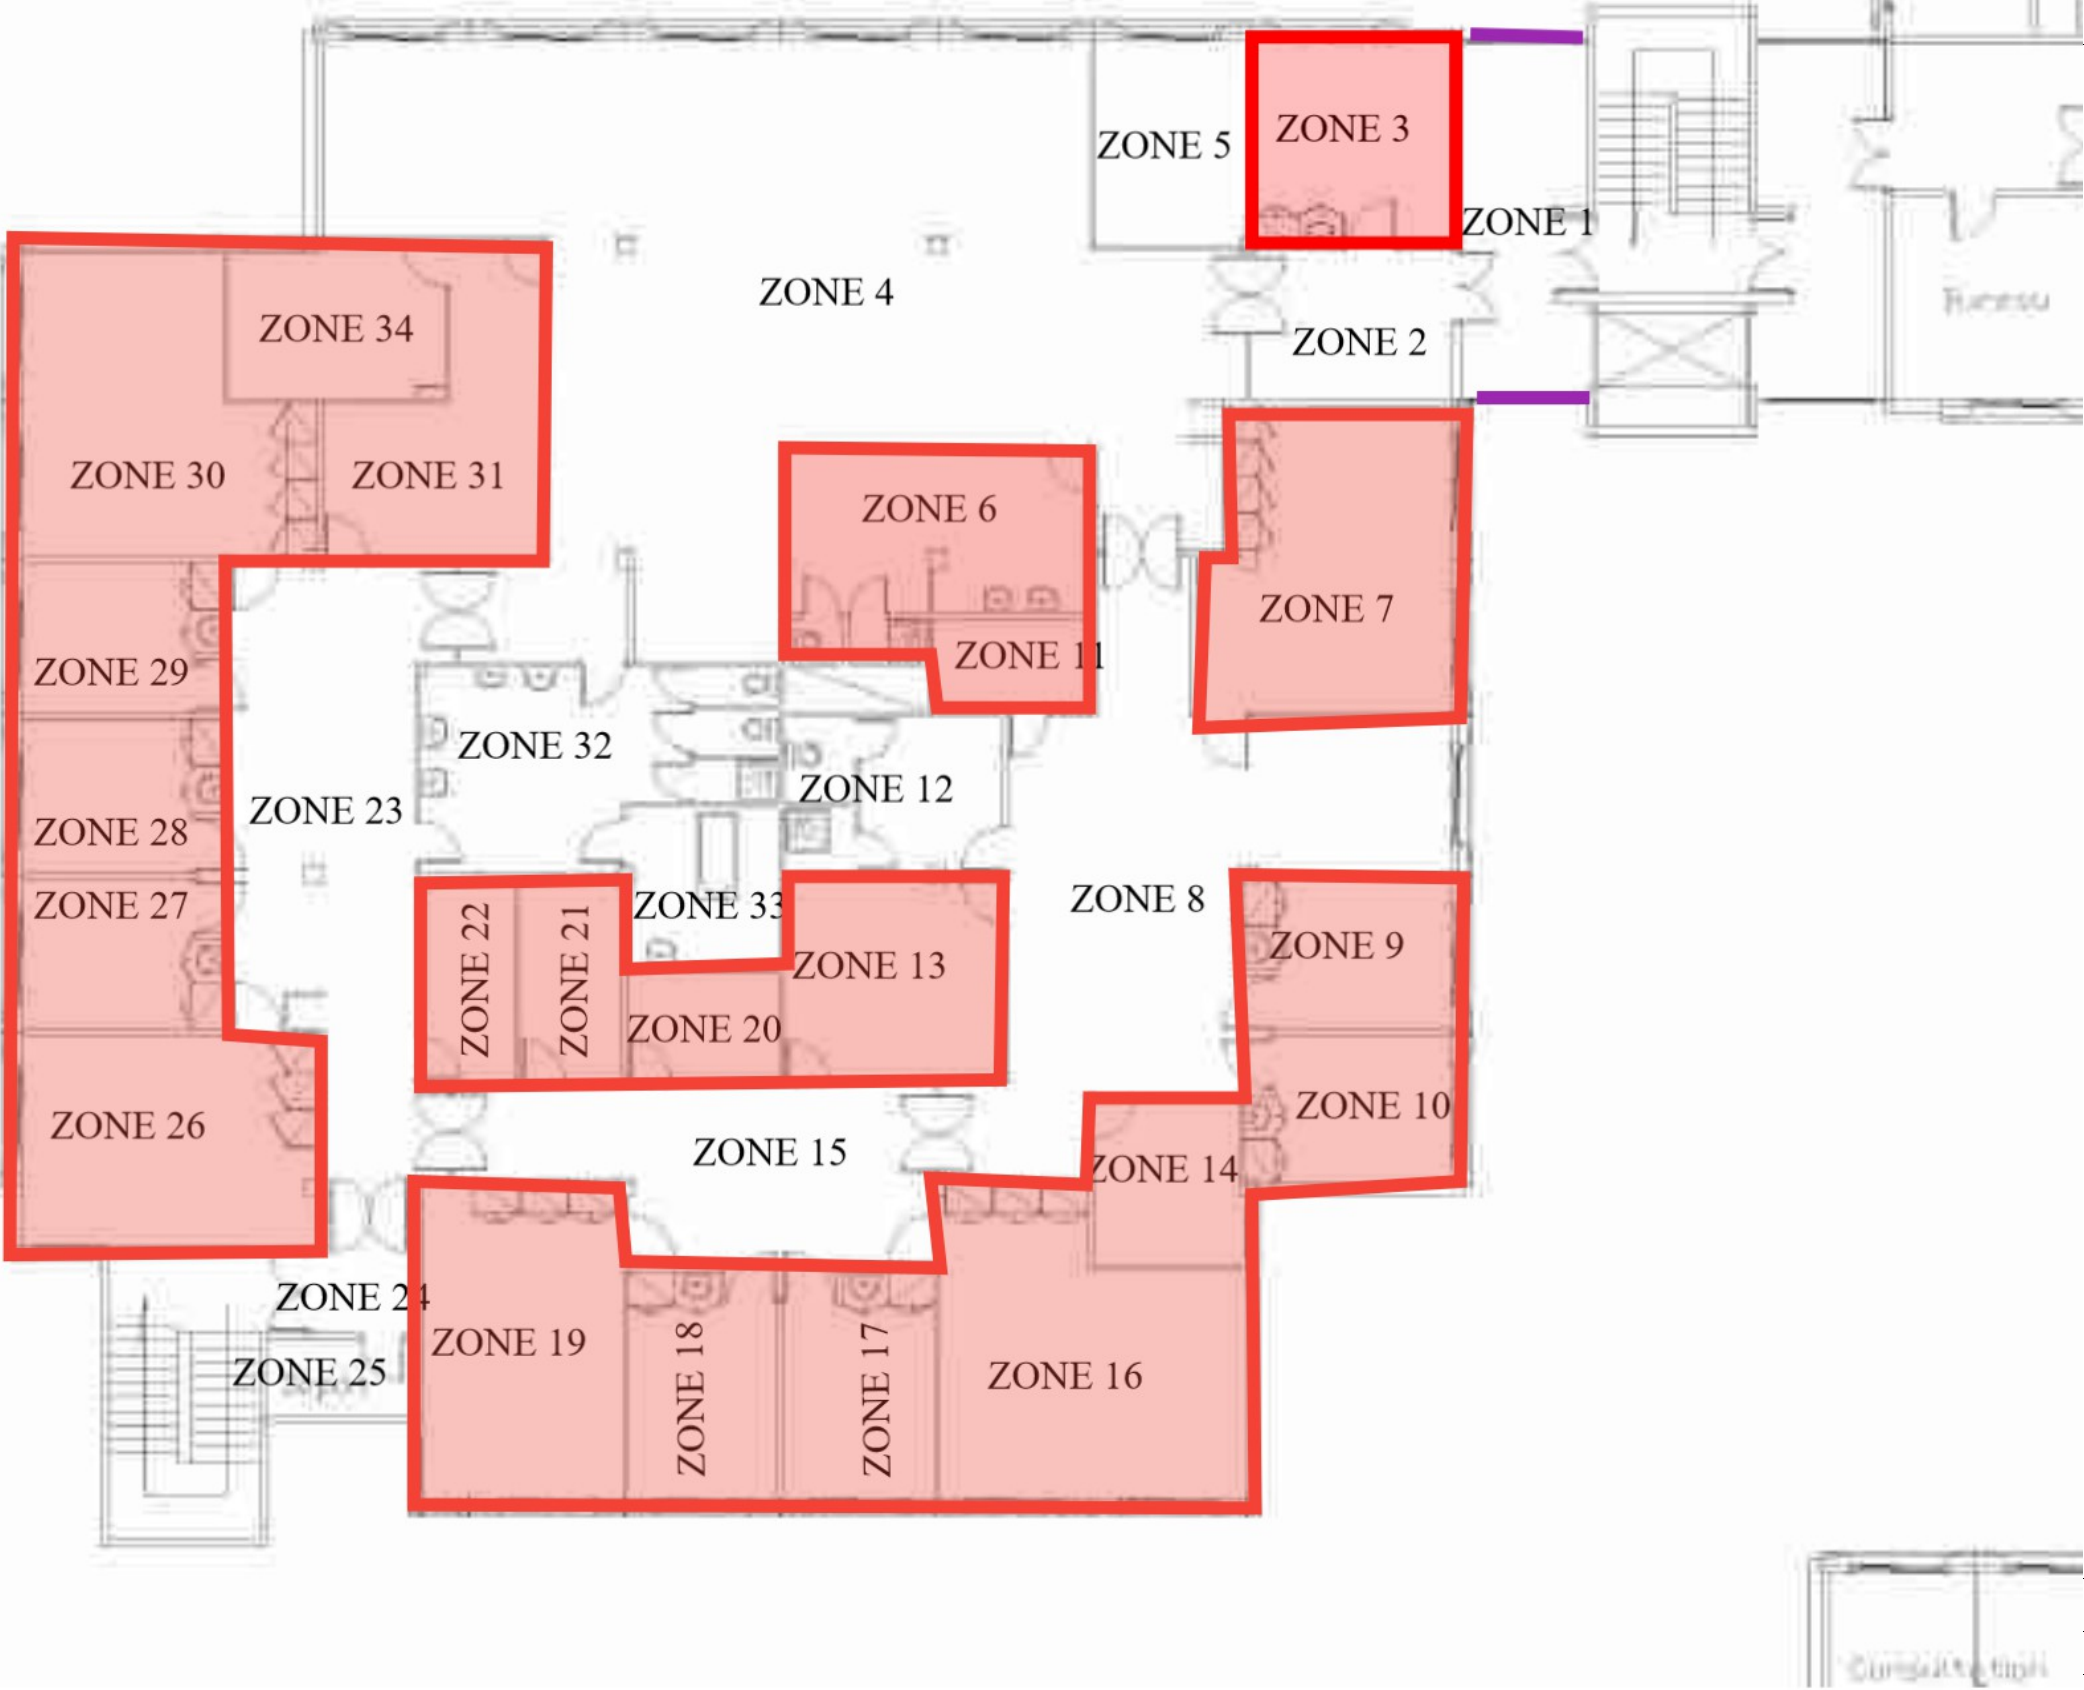
- Dalles de sol et colle amiantées
- Panneaux d'allèges amiantés

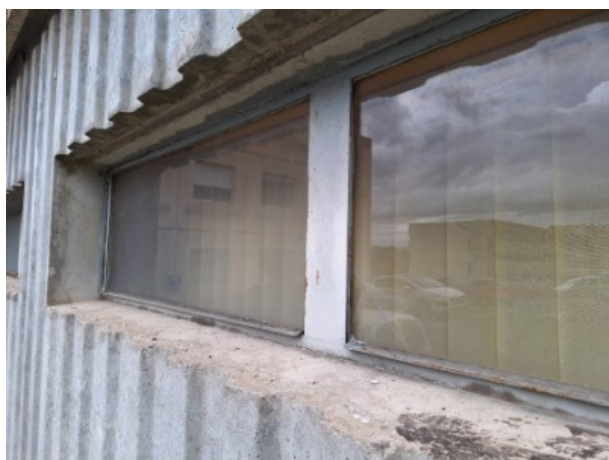
A

RDC / Stockage / Mastic [Prélèvement n°16]

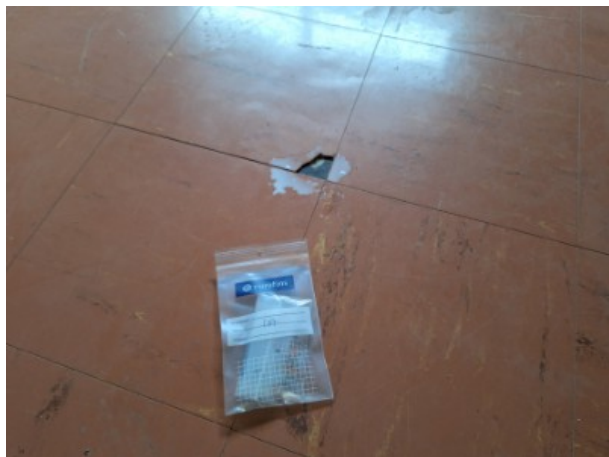
a
R+2 / ZONE 3 / Dalle de sol rouge+colle [Prélèvement n°17]

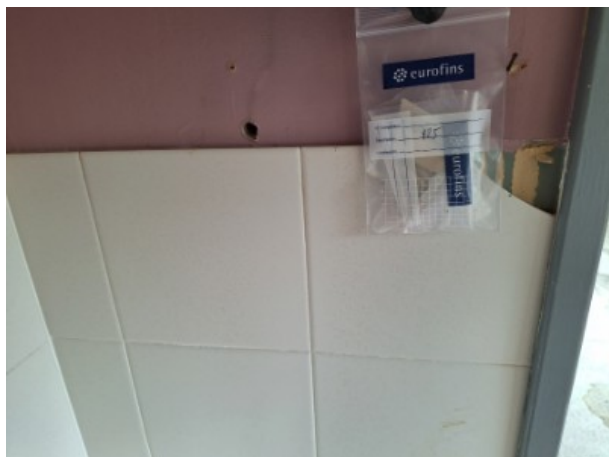
a

R+2 / ZONE 5 / Colle de faïence [Prélèvement n°25]

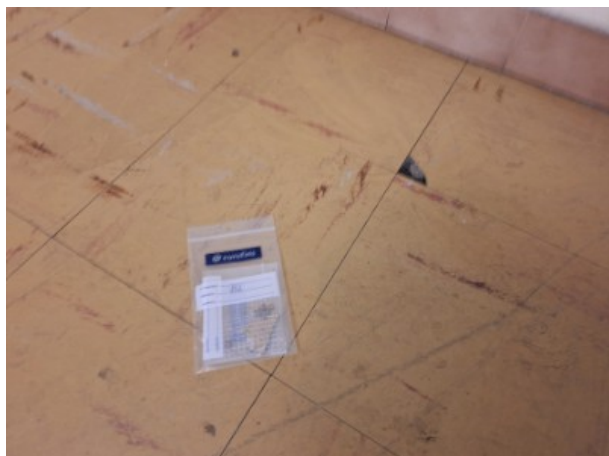
a

R+2 / ZONE 6 / Dalle de sol jaune+colle [Prélèvement n°26]

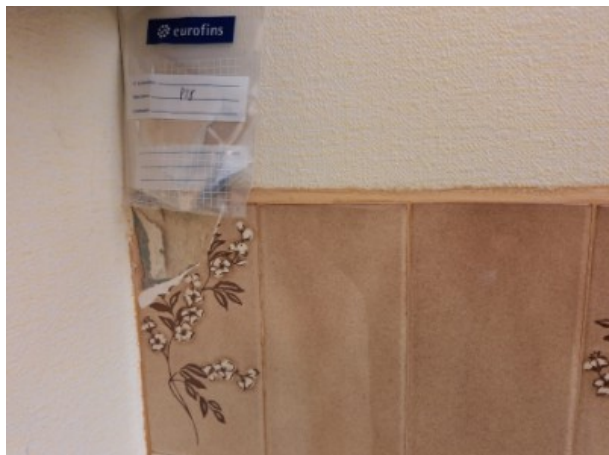
a
R+2 / ZONE 6 / Colle de faïence [Prélèvement n°28]

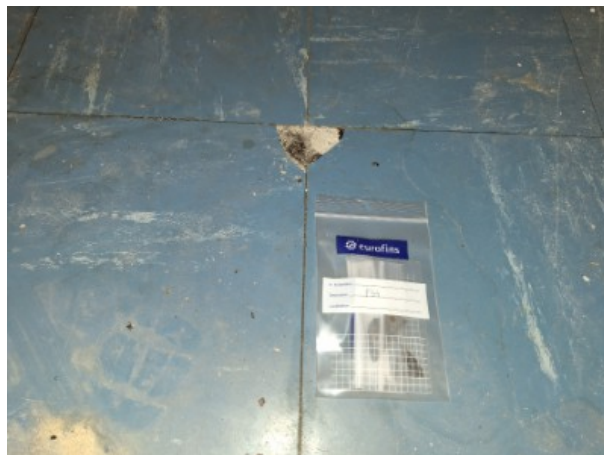
a
R+2 / ZONE 11 / Dalle de sol bleue+colle [Prélèvement n°34]

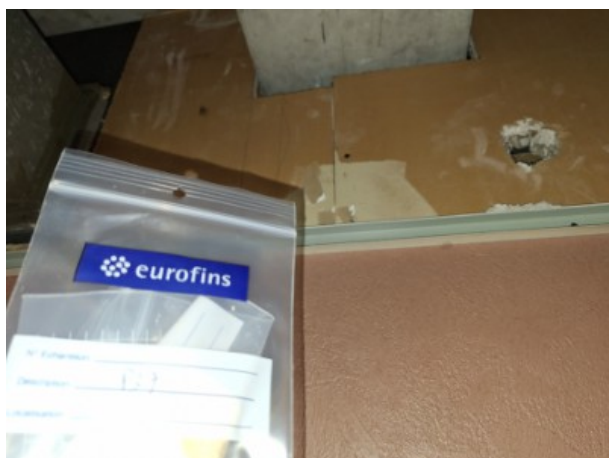
a
R+2 / ZONE 12 / Calicot+enduit [Prélèvement n°37]

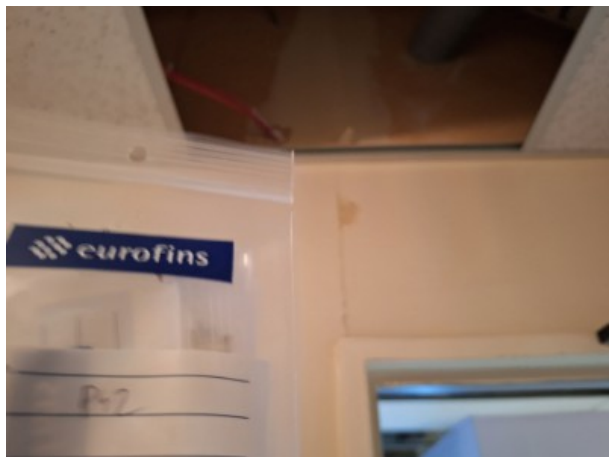
a
R+2 / ZONE 20 / Calicot+enduit [Prélèvement n°42]

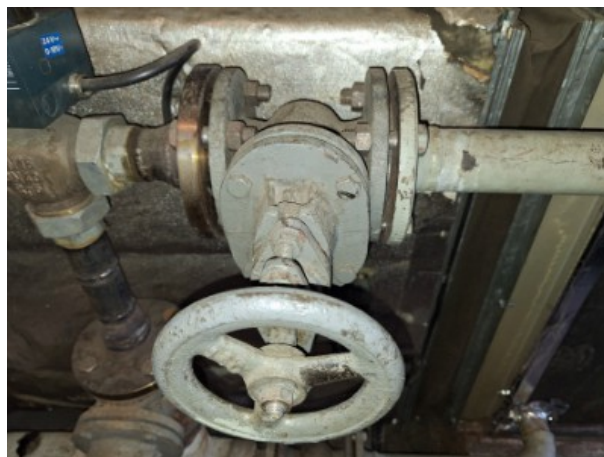
P?

R+3 / Local CTA / Joint de bride

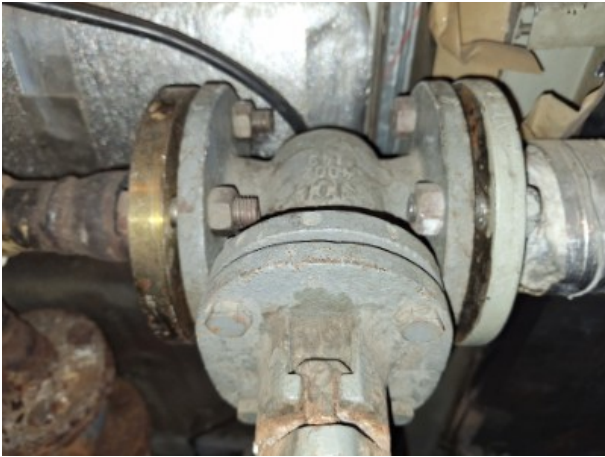
P?
R+4 / Local CTA / Joint de bride

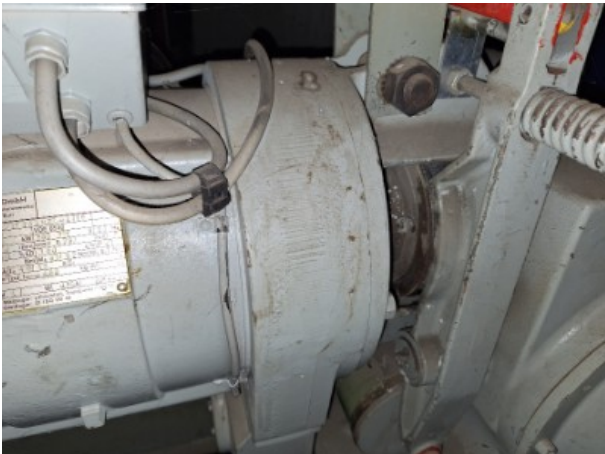
P?
R+4 / Machinerie ascenseur / Frein d'ascenseur

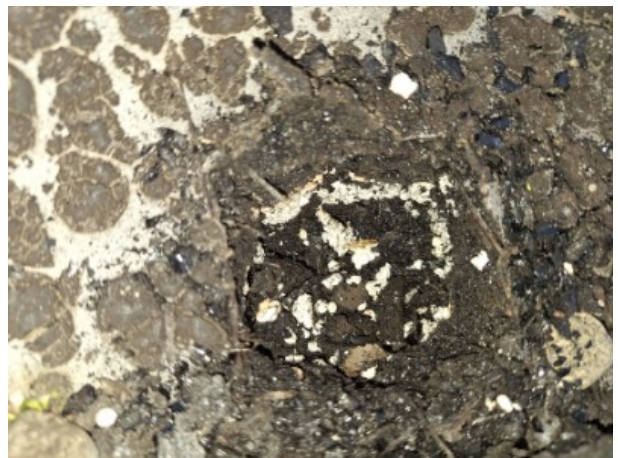
a
R+3 / Toiture terrasse / Pare-vapeur [Prélèvement n°3]

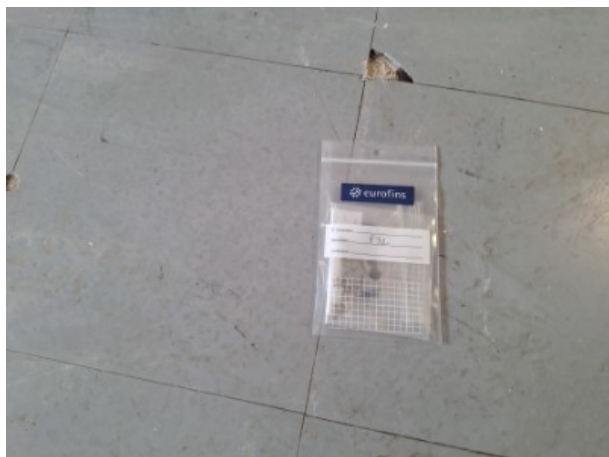
a
R+2 / ZONE 7 / Dalle de sol grise+colle [Prélèvement n°32]

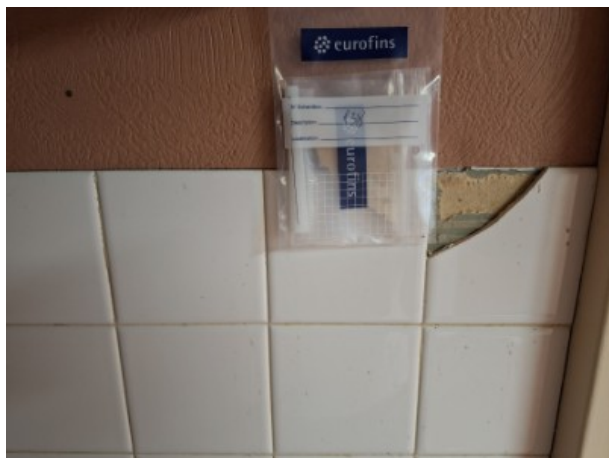
a
R+2 / ZONE 12 / Colle de faïence [Prélèvement n°38]

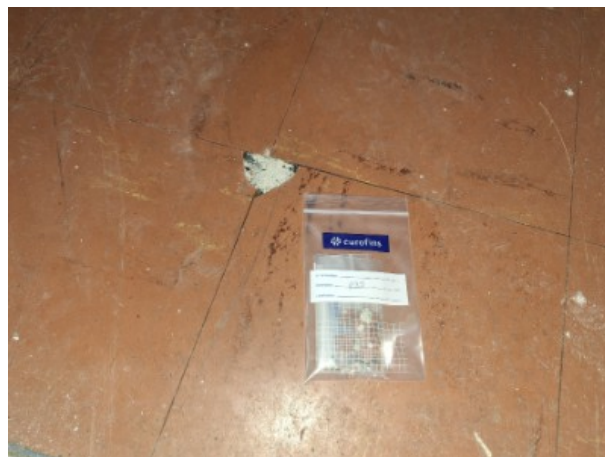
a
R+2 / ZONE 13 / Dalle de sol rouge+colle [Prélèvement n°39]

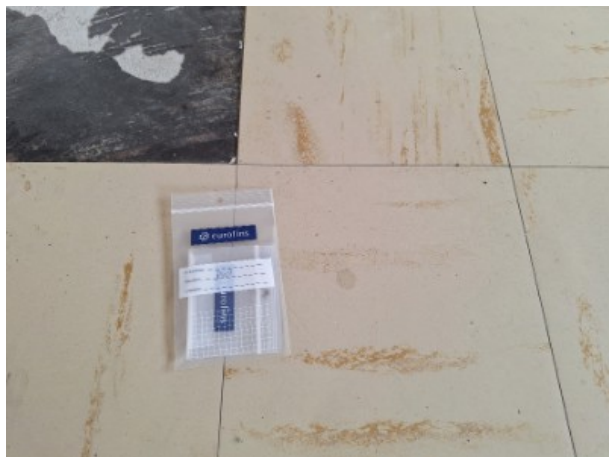
A

R+2 / ZONE 16 / Dalle de sol beige+colle [Prélèvement n°40]

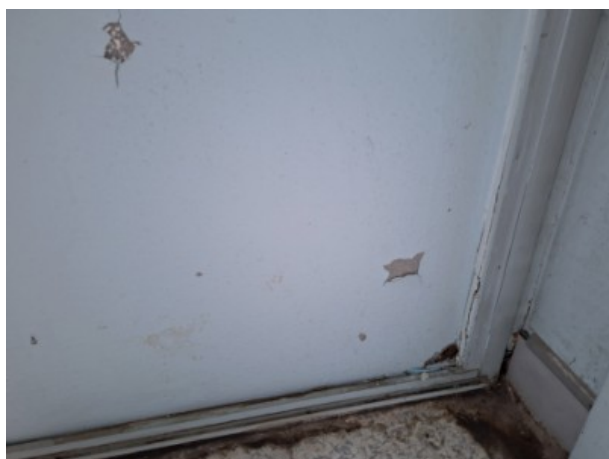
A

R+3 / Palier 1 / Panneau d'allège [Prélèvement n°8]
