ENSAM	AIX-EN-PROVENCE	FICHE D'IDENTITE
-------	-----------------	------------------

SPSI des ENSAM 2018. Phase 1 : Diagnostic immobilier  
 \* : champs prioritaires DIE

SPSI des ENSAM 2018 Phase 1 : Diagnostic immobilier

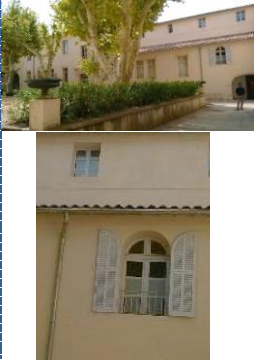
Diagnostic technique						
Clos / couvert / structure*						
	Niveau de satisfaction	Caractéristique	Commentaire	Photo		
Structure*	TS	maçonnerie de pierre	La structure porteuse se fait par les façades en pierre avec des murs refends intermédiaires. Nous n'avons observé ni fissurations ni autres désordres apparents en visuel.
