ENSAM		Chalon-sur-Saône		FICHE D'IDENTITE	
Site(s) d'implantation				Données clés	
Adresse principale		2 rue Thomas Dumorey, 71100 Chalon-sur-Saône		Surfaces	
Adresse(s) annexe(s)		Sans objet		En SHON (Surface Hors Œuvre Nette) hors parking*	1 637 m²
Superficie terrain		14 906 m²		En SUB (Surface Utile Brute)*	1 454 m²
Nombre de bâtiments		1		En SUN (Surface Utile Nette)*	463 m²
Statut d'occupation		Convention d'utilisation (mise à disposition) portant tous les bâtiments		Effectifs	
Propriétaire		Etat		Personnels administratifs (ETP)	1,0
Location de locaux à un tiers		—		Personnels techniques (ETP)	2,0
Date de création de l'école		1997		Effectifs étudiants tous cycles et formations confondus	18
				Enseignants (ETP)	17,5
				Personnel extérieur hébergé (hors AM Valor)	5,0
Contexte territorial de l'établissement				1	très satisfaisant
				2	satisfaisant
				3	peu satisfaisant
				4	pas satisfaisant
Le site et son environnement

ENSAM		Chalon-sur-Saône		FICHE BÂTIMENT		TS : Bon état, fonction remplie
						S : Etat moyen, quelques défauts, fonction remplie
						PS : médiocre, dégradation partielle, fonction partiellement remplie
						M : Mauvais état, fonction non remplie

Données

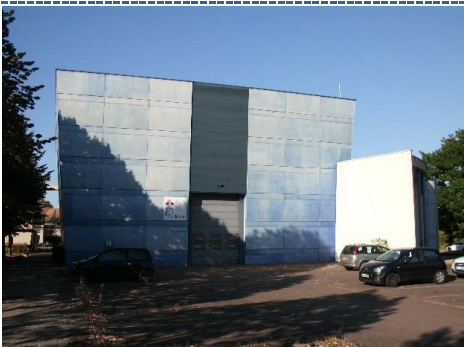
Diagnostic technique				
Clos / couvert / structure*				
	Niveau de satisfaction	Caractéristique	Commentaire	Photo
Structure*	TS	Voiles et refends BA Dalles BA	Béton armé Pas de fissuration relevée

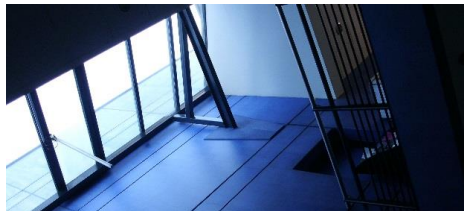
Façade / clos*	PS	Mur rideau en double vitrage toute hauteur Double mur béton peint isolé avec du polystyrène Flocage intérieur du plateau technique	Mur rideau en double vitrage non étanche à l'air : de nombreuses fuites ou mauvais raccords sur le gros œuvre Double mur béton avec polystyrène : remontées capillaires d'eau entre l'isolant et le béton sur certains murs conduisant à des dégradations du second œuvre : tâches d'humidité, gonflement de la toile de verre, ... en raison de la proximité de la nappe et de la Saône. La peinture bleue appliquée sur le béton se décolore et se désagrège sur les façades exposées au soleil.

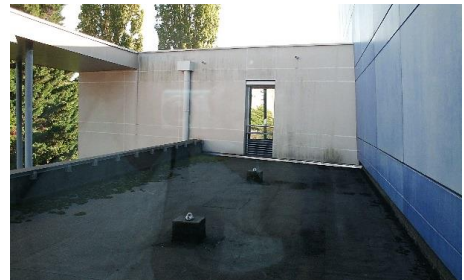
Menuiseries extérieures*	PS	Menuiseries aluminium ou acier en double vitrage	Beaucoup de défauts d'étanchéité sur les cadres des menuiseries : jours visibles, joints mal faits, ... de l'eau rentre par certaines fenêtres. De nombreuses menuiseries présentent des défauts à l'ouverture : mode oscillant ne fonctionne pas, uniquement battant, avec ouverture et fermeture difficile (le mur rideau a travaillé) Volets roulants extérieurs PVC sur deux salles de classe à l'étage. Malfaçons datant de la livraison

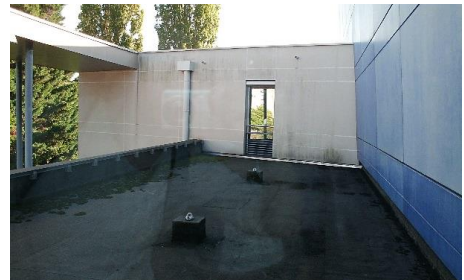
Toitures / couvert*	PS	Bac acier sur charpente métallique isolé par l'extérieur Dalle béton isolée par l'extérieur Verrière au dessus du hall	La conception des toitures en bac acier n'est pas conforme au DTU : évacuations trop hautes, pentes pas respectées (sens inversé). Ce défaut de conception entraine une stagnation importante des eaux pluviales en hiver, et l'apparition de mousses. Pas d'entretien pour retirer les mousses. Toutes les toitures ne sont pas accessibles (manque échelle à crinoline). L'étanchéité autoprotégée a été bien réalisée : aucune fuite détectée à ce jour, mais la toiture approche de ses 20 ans (étanchéité à reprendre). L'étanchéité des dalles béton est autoprotégée ou sous dalles sur plot. La verrière au dessus du hall semble étanche, à l'exception d'un vitrage embué (perte d'étanchéité sur la lame d'air et donc des propriétés thermiques).

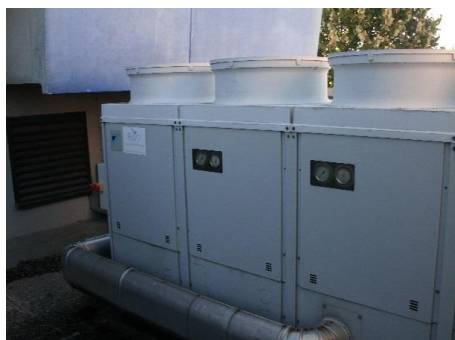
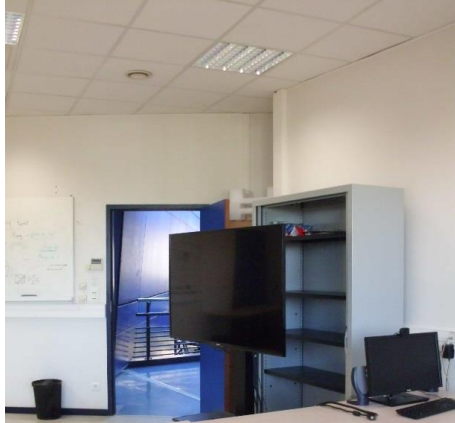
Equipements techniques*				
	Niveau de satisfaction	Caractéristique	Commentaire	Photo
Electricité*	S	Courant fort : Distribution (TD,goulottes), Equipements (PC, luminaire) Courant faible : réseau informatique, SSI (détection + alarme), système intrusion	Courant fort : l'arrivée générale de l'électricité se fait dans le bâtiment de l'IUT. Un TGBT dessert des armoires à chaque étage. Courant triphasé sur le plateau technique et monophasé sur le reste. L'innervation est réalisée en faux-plafond et sous goulottes. L'éclairage est réalisé en fluo : fluocompacte ou tubes type T5. Quelques spots dans le hall. Pas de plan de relamping en vue. Eclairage du plateau technique avec ampoules à sodium. Pannes sur les variateurs pour l'éclairage : pas de remplacement réalisé, absence d'éclairage dans les locaux concernés. Courant faible : l'arrivée de la fibre se fait dans le bâtiment IUT. Elle dessert le présent bâtiment, ainsi que Cluny, par liaison hertzienne. Le câblage du bâtiment est réalisé en cuivre. Le SSI est réalisé par déclencheurs manuels. Présence d'une alarme anti intrusion par détecteur volumétrique. Pas de caméra de surveillance. Badge d'entrée pour accéder au bâtiment.

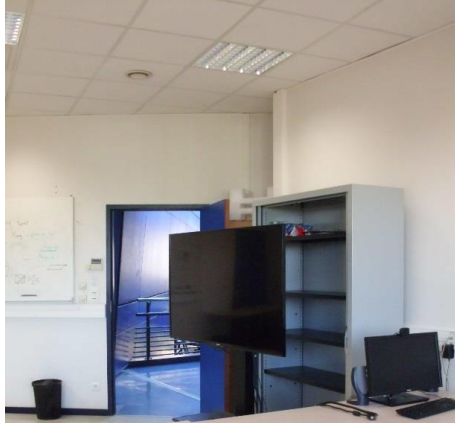
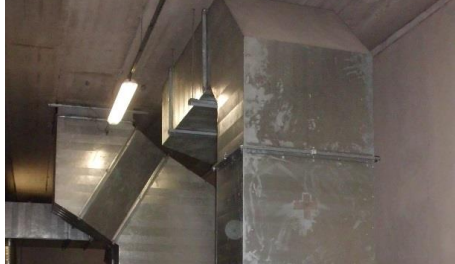
Chauffage*	PS	Type d'énergie : gaz de ville, via l'iut Type de production : chaufferie 2001 Type d'émetteurs : radiateurs CTA plancher chauffant émetteur électrique	L'IUT distribue et facture les fluides. L'ENSAM n'a pas la main sur les dates de lancement et d'arrêt du chauffage, ni sur la régulation des départs. L'ENSAM peut régler les consignes de chauffage du bâtiment : 15°C en réduit nuit, 21°C en occupation. A Toussaint et Paques, l'IUT est fermé mais pas l'ENSAM : coupure du chauffage récurrente : forte nuisance pour les usagers. Certains locaux, anciennement les régies, n'étaient pas équipées de chauffage (?). Leur réaffectation en bureau a conduit à installer des convecteurs électriques, qui pèsent sur la facture énergétique. On trouve du plancher chauffant dans le hall, des radiateurs à eau muraux dans les salles de classe et les bureaux. Le plateau technique est chauffé par la CTA. ECS par cumulus électrique sur les loges (vestiaires et douches).

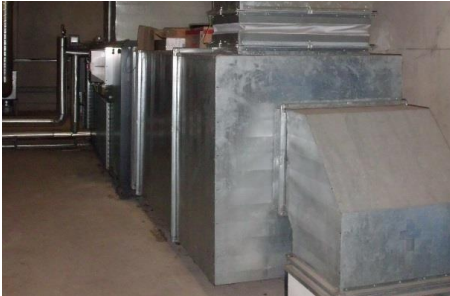
Climatisation*	PS	groupe froid split - ponctuellement	La salle serveur climatisé par un split extérieur. Certains bureaux qui ont changé d'usage (anciens labos de recherche) sont climatisés. Trois groupes froids en gainable (au R22) sont présents. Un seul groupe sur les trois fonctionne, les deux autres sont vides (ou en train). Remplacement demandé mais non budgété. 28°C sur le plateau, plus dans les bureaux (> 30°C) en été.

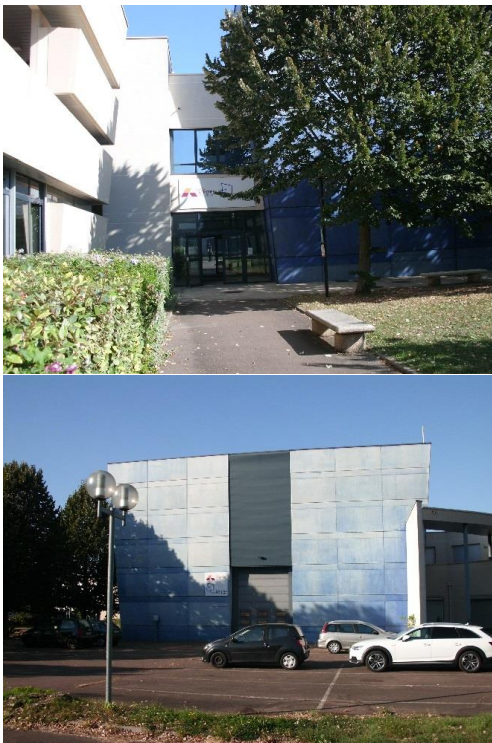
Confort thermique	PS	Le bâtiment n'est pas jugé comme confortable : froid en hiver, chaud en été. Hiver : forte sensation de froid liée aux courants d'air, malgré la consigne à 21°C. Mi-saison : elle est difficile, le bâtiment est vite influencé par les températures extérieures. Problème des coupures de chauffage pendant les congés de l'IUT. Été : dès les beaux jours. un inconfort sur les locaux les plus exposés au soleil. Pas de protections extérieures, protections intérieures.	Photos
