ENSAM	CHALONS-EN-CHAMPAGNE	FICHE D'IDENTITE
-------	----------------------	------------------

SPSI des ENSAM 2018. Phase 1 : Diagnostic immobilier

ENSAM	CHALONS-EN CHAMPAGNE	FICHE BÂTIMENT	TS : Bon état, fonction remplie S : Etat moyen, quelques défauts, fonction remplie PS : médiocre, dégradation partielle, fonction partiellement remplie M : Mauvais état, fonction non remplie
-------	----------------------	----------------	---------------------------------------------------------------------------------------------------------------------------------------------------------------------------------------------------------

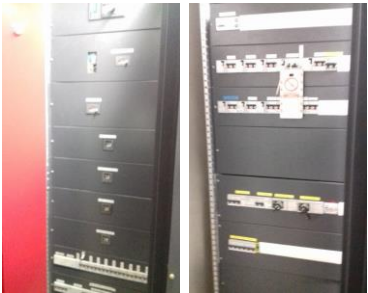
Equipements techniques*				
	Niveau de satisfaction	Caractéristique	Commentaire	Photo
Electricité*	TS	Courant fort : Distribution (TD,goulottes), Equipements (PC, luminaire) Courant faible : réseau informatique, SSI (détection + alarme), système intrusion, vidéo-surveillance	Alimentation électrique du bâtiments et d'autres bâtiments du site par 2 transformateurs situés au sous-sol. TGBT au sous-sol du bâtiment. Bon état des équipements. Eclairage des locaux par appareils à tubes fluorescents, éclairage des circulations par luminaires LED. Bon état des luminaires. Système de sécurité incendie pour l'ensemble des bâtiments (sauf la résidence bât. C) centralisé dans la loge d'accueil : CMSI de type A. Equipement récent et fonctionnel (2015). Site desservi par la fibre optique et herbergeant le réseau RENATER

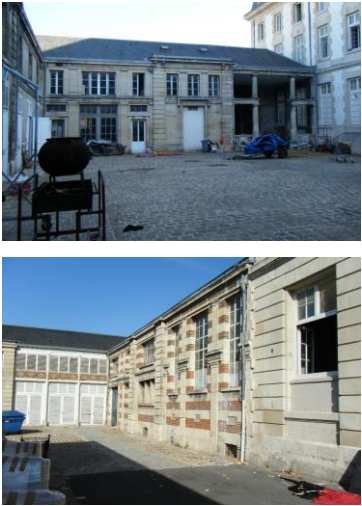
Diagnostic technique				
Clos / couvert / structure*				
	Niveau de satisfaction	Caractéristique	Commentaire	Photo
Structure*	M	Maçonnerie pierre et brique	Maçonnerie de pierres et briques. Pierre en parement sur les façades. Structure renforcée par des poteaux métalliques. Dallage et planchers en béton armé, en bon état. Plancher haut du RDC en bois (solives et lames de plancher), en état médiocre à mauvais : déformation impliquant la désaffectation de certains locaux. Escaliers en béton armé.

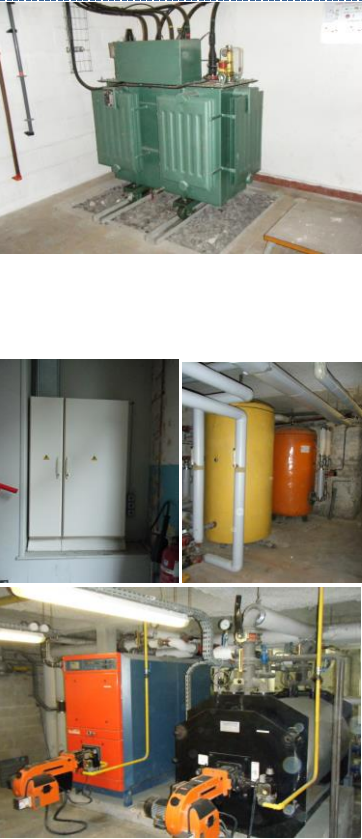
Equipements techniques*				
	Niveau de satisfaction	Caractéristique	Commentaire	Photo
Electricité*	TS	Courant fort : Distribution (TD,goulottes), Equipements (PC, luminaire) Courant faible : réseau informatique, SSI (détection + alarme), système intrusion, vidéo-surveillance	Alimentation électrique du bâtiment par le transformateurs 250kVA au RDC du bâtiment D. Armoires électriques récentes fonctionnelles. Eclairage des locaux par appareils à tubes fluorescents. Luminaires récents et en bon état. Sécurité incendie assurée par le SSI centralisé dans la loge d'accueil (bât A). Equipement récent et fonctionnel.

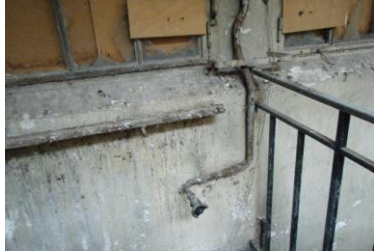
Chauffage*	M	Type d'énergie : NC Type de production : chaudière Type d'émetteurs : radiateurs à eau	Installation de chauffage par radiateurs à eau chaude. Réseau en acier. Installation partiellement déposée et hors d'usage.

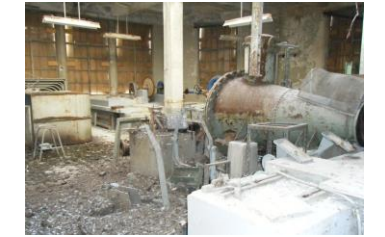
Aménagements intérieurs*							
	Niveau de satisfaction	Caractéristique	Commentaire			Photo	
Plomberie / sanitaires*	M	Réseaux en acier et en cuivre	Installations déposées ou brisées, hors d'usage. Pas d'alimentation en eau.
