ENSAM	Chambéry	FICHE DE SITE	TS : Bon état, fonction remplie
			S : Etat moyen, quelques défauts, fonction remplie
			PS : médiocre, dégradation partielle, fonction partiellement remplie
			M : Mauvais état, fonction non remplie

ENSAM		CHAMBERY		FICHE BÂTIMENT		TS : Bon état, fonction remplie	
						S : Etat moyen, quelques défauts, fonction remplie	
						PS : médiocre, dégradation partielle, fonction partiellement remplie	
						M : Mauvais état, fonction non remplie

Photos prises le 11 septembre 2018

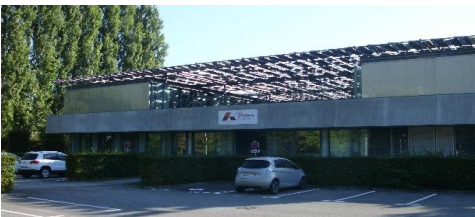
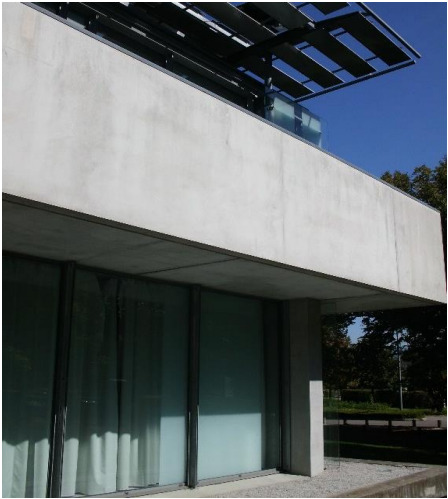
Diagnostic technique				
Clos / couvert / structure*				
	Niveau de satisfaction	Caractéristique	Commentaire	Photo
Structure*	TS	Poteaux-poutres béton Voiles refends BA Dalles BA	Structure en béton armé : poteaux poutres, refends et dalles : très bon état Structure en charpente métallique acier pour toit photovoltaïque : très bon état

Façade / clos*	TS	Façade légère vitrée Pas d'isolation	Poteaux poutres en béton armé brut (lasuré) : très bon état Menuiseries métalliques entre porteurs : bon état Pas d'isolation extérieure, quelques cassettes métalliques à isolation intégrée Pas de volets ni de stores extérieurs	
Menuiseries extérieures*	TS	Menuiseries métalliques double vitrage	Menuiseries de grandes dimensions : bon état Le vandalisme des vitrages pose problème lors d'un remplacement en raison des grandes surfaces vitrées en jeu.	
Toitures / couvert*	TS	Toit terrasse isolée par l'extérieur Surtoiture PV	Toiture terrasse en dalle BA : très bon état vu de dessous Isolation sous étanchéité (ep suivant RT 88 ?) Protection des toitures accessibles refaite récemment par dalles en grès : très bon état Protection des toitures non accessibles : non visible Surtoiture photovoltaïque supportée par charpente métallique : très bon état

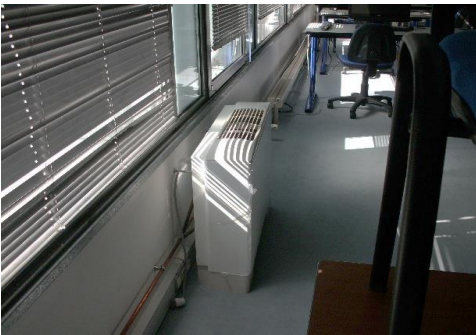
Equipements techniques*				
	Niveau de satisfaction	Caractéristique	Commentaire	Photo
Electricité*	TS	<b>Courant fort</b> : Distribution (TD,goulottes), Equipements (PC, luminaire) <b>Courant faible</b> : réseau informatique, SSI (détection + alarme), système intrusion, vidéo-surveillance	Courant fort : Installations électriques en bon état. Lampes de type fluocompacte, halogènes, tubes fluo et led. Commande par interrupteur manuel. L'ancien système à détection et programmation a été désactivé lors des travaux de la chaufferie : le fonctionnement n'était pas satisfaisant. Les installations de pilotage n'ont pas été déposées. Un problème se pose également sur le remplacement des tubes fluorescents d'origine en fin de vie : ces produits ne sont pas standards en dimension et produits exclusivement aux Etats-Unis. Leur remplacement demande une adaptation des luminaires.  Courant faible : pas de vidéo-surveillance, SSI avec détection + alarme, réseau informatique desservi depuis local serveur.

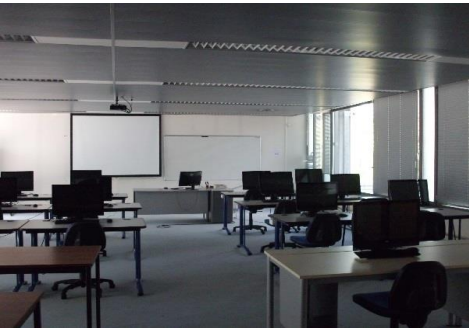
Chauffage*	TS	<b>Type d'énergie</b> : gaz  <b>Type de production</b> : chaudière condensation  <b>Type d'émetteurs</b> : radiateurs à eau ventilo-convecteur CTA plancher chauffant	La chaufferie gaz est équipée de deux chaudières gaz condensation en cascade alimentant l'institut. Le logement de fonction dispose de sa propre chaudière gaz condensation. Elles alimentent 3 circuits de chauffage : planchers chauffants (hall et circulations), radiateurs+ventiloconvecteurs (radiateurs dans les bureaux, ventilo-convecteurs dans les salles d'enseignement du RDC, radiateurs + ajout d'un ventilo-convecteur en remplacement sur les plateaux à l'étage pour résoudre un problème d'inertie de l'installation), batterie chaude CTA (préchauffage air neuf).  Les bureaux sont équipés de radiateurs type panneaux acier verticaux, les plateaux sont équipées de radiateurs à ailettes en plinthe.

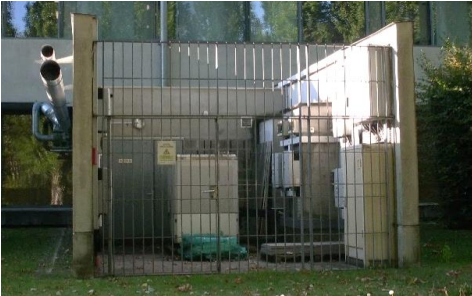
Climatisation*	M	(groupe froid) split  - (totale) ponctuellement	Un groupe de climatisation existe sur le bâtiment, fonctionnant au R22. Il alimentait la batterie froide de la CTA pour permettre le rafraichissement de l'ensemble des locaux. Il ne fonctionne plus et ne contient plus de gaz. Le caisson est toujours présent mais a été condamné. Certains locaux ponctuels disposent de splits : local doctorant, local serveur
