ENSAM		METZ		FICHE D'IDENTITE	
Données clés					
Site(s) d'implantation		Surfaces			
Adresse principale	Metz Technopôle - 4, rue Augustin Fresnel, 57070 Metz	En SHON (Surface Hors Œuvre Nette) hors parking*		21 172 m²	
Adresse(s) annexe(s)		En SUB (Surface Utile Brute)*		18 411 m²	
Superficie terrain (ha)	6,5 ha	En SUN (Surface Utile Nette)*		3 337 m²	
Nombre de bâtiments	5	Effectifs			Nbe p. de travail
Statut d'occupation	Convention d'utilisation (mise à disposition) portant tous les bâtiments	Personnels administratifs (ETP)		30	hyp. 30 p.
Propriétaire	Etat	Personnels techniques (ETP)		13	
Location de locaux à un tiers	Oui - multi occupants, surfaces louées à plusieurs tiers	Effectifs étudiants tous cycles et formations confondus		389	
		Enseignants (ETP)		59	
Date de création de l'école	1 997	Personnel extérieur hébergé (hors AM Valor)		NR	
Contexte territorial de l'établissement				1	très satisfaisant

ENSAM	METZ	FICHE DE SITE	TS : Bon état, fonction remplie
			S : Etat moyen, quelques défauts, fonction remplie
			PS : médiocre, dégradation partielle, fonction partiellement remplie
			M : Mauvais état, fonction non remplie

ENSAM		METZ		FICHE BÂTIMENT		<div>TS : Bon état, foncti

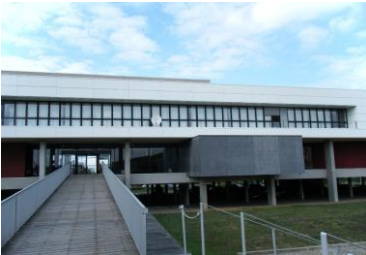
En SUN (Surface Utile Nette)		899 m²		Hauteur moyenne libre sous plafond			
Diagnostic technique							
Clos / couvert / structure*							
	Niveau de satisfaction	Caractéristique	Commentaire			Photo	
Structure*	TS	Structure en béton armé, planchers en béton armé	Structure type poteau-poutres en béton armé, planchers en béton armé, en bon état.

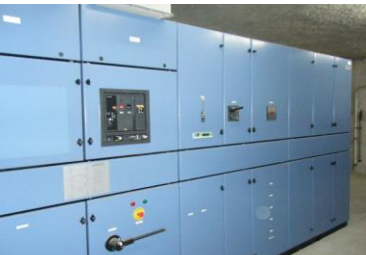
Toitures / couvert*	PS	Toitures terrasses à étanchéité bitumineuse avec protection par dalles gravillonnées sur plots.	Présence de terrasses avec étanchéité type autoprotège : patio végétalisée réalisée au-dessus du parking. Étanchéité datant de la construction, infiltrations multiples traitées ponctuellement. Garde-corps techniques périphériques installés ponctuellement, les lignes de vies (câbles) sont généralisées pour les terrasses hautes.			Photos prises le 14/09/2018	
Équipements techniques*							
	Niveau de satisfaction	Caractéristique	Commentaire			Photo	
Electricité*	S	Courant fort : Distribution (TD, goulottes), Équipements (PC, luminaire) Courant faible : réseau informatique, SSI (détection + alarme), système intrusion, vidéo-surveillance	Alimentation électrique des bâtiments par le transformateur "tarif vert" installé dans le bâtiment B. Installations électriques courants forts et courants faibles datant de la construction et en bon état visuel. Remplacement progressif des luminaires anciens par des appareils et des lampes à LED. Système SSI datant de la construction : fonctionnel mais ancien.

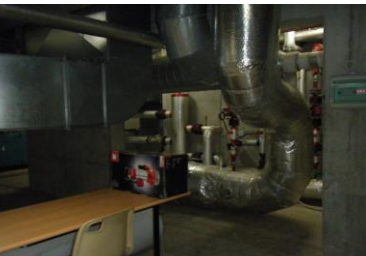
Chauffage*	PS	Type d'énergie : réseau de chaleur Type de production : sous-station Type d'émetteurs : radiateurs à eau plancher chauffant, air pulsé par CTA	Production de chaleur par le réseau de chauffage urbain. Chauffage de l'immeuble par la sous-station située au sous-sol du bâtiment B. Chauffage des locaux par radiateurs à eau chaude en acier, centrales de traitement d'air (CTA amphithéâtres, salle du Conseil...) et plancher chauffant dans le hall d'entrée. Réseau de distribution en acier, Bon état visuel des installations, mais difficultés à couvrir les besoins en hiver.

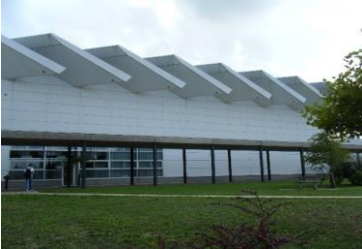
Diagnostic technique							
Clos / couvert / structure*							
	Niveau de satisfaction	Caractéristique	Commentaire			Photo	
Structure*	TS	Structure mixte béton armé et métallique, planchers en béton armé	Structure mixte en béton armé et charpente métallique : bon état. Dallage en béton armé : bon état. Dalles étage : plancher collaborant en béton armé, dalles béton armé : bon état.

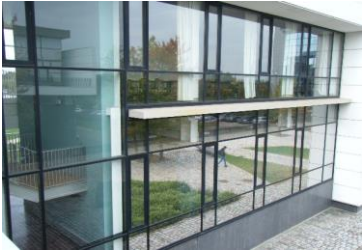
Façade / clos*	S	Façades en béton, bardage métallique, murs rideaux en aluminium - Isolation thermique intérieure	Façades en béton armé peint : état moyen à médiocre des peintures. Façade revêtue de bardage métallique isolant type cassette en aluminium laqué : bon état Isolation thermique intérieure par doublage isolant dans les bureaux et laboratoires, en bon état visuel.

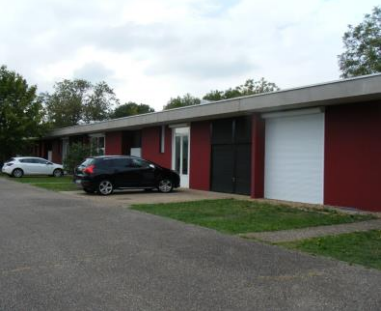
Diagnostic technique							
Clos / couvert / structure*							
	Niveau de satisfaction	Caractéristique	Commentaire			Photo	
Structure*	TS	Structure béton armé, dallage en béton armé	Murs en béton armé et en blocs de béton maçonnés. Dallage et dalle haute en béton armé. Bon état général.
