* : champs prioritaires DIE
SPSI des ENSAM 2018. Phase 1 : Diagnostic immobilier

ENSAM		PARIS		FICHE BÂTIMENT A		TS : Bon état, fonction remplie S : Etat moyen, quelques défauts, fonction remplie PS : médiocre, dégradation partielle, fonction partiellement remplie M : Mauvais état, fonction non remplie	
Données générales							
Identité du bâtiment				Réglementation applicable			
Numéro				Réglementation générale applicable		ERP	
Nom d'usage du bâtiment		Bâtiment A		Type		R	
Années de construction / de rénovation / d'extension		Construction 1912, rénovation 1947		Catégorie		2ème catégorie	
Architecte(s)				Date et avis de la dernière commission de sécurité		31/05/2017	
Surfaces				Configuration des locaux			
En SHON (Surface Hors Œuvre Nette) hors parking		16 684 m²		Nombre de niveaux au-dessus du sol (yc RDC)		RDC + R+1 + R+2 + combles	
En SUB (Surface Utile Brute)		15 228 m²		Nombre de niveaux en sous-sol		R-1	
En SUN (Surface Utile Nette)		5 435 m²		Hauteur moyenne libre sous plafond		variable

ENSAM	PARIS	FICHE BÂTIMENT B	TS : Bon état, fonction remplie S : Etat moyen, quelques défauts, fonction remplie PS : médiocre, dégradation partielle, fonction partiellement remplie M : M

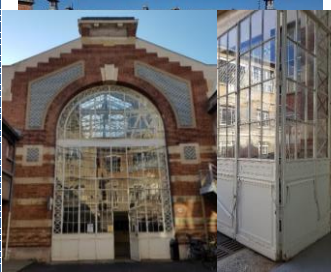
Diagnostic technique				
Bâti				
	Niveau de satisfaction	Caractéristique	Commentaire	Photo
Structure	S	Façades lourdes Planchers mixte collaborant Voiles béton armé	Charpente métallique et pignons + façades lourdes maçonnées en briques - état moyen, pas de problème structurel visible. Dalle basse RDC en béton. Problème de remontées d'eau par la dalle basse du sous-sol (halle 2). Planchers R+1 et R+2 type mixte collaborant - bon état. Voiles intérieurs en béton armé (noyaux d'escalier) - bon état

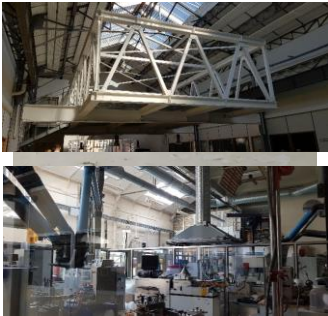
Installations électriques				
	Niveau de satisfaction	Caractéristique	Commentaire	Photo
Electricité	S	Courant fort : Distribution (TD,goulottes), Equipements (PC, luminaire)	Halles 1 et 2 : installations électriques récentes, groupe électrogène 88kVA récent. Halles 3, 4 et sheds : installations anciennes ponctuellement rénovées, présence de non-conformités multiples.
