RESTAURANT UNIVERSITAIRE LA CHAUTAGNE

Rue du Lac de la Thuile
73370 LE BOURGET DU LAC

DIAGNOSTIC D'ACCESIBILITE

Visites réalisées les 10 et 12 mars 2025.

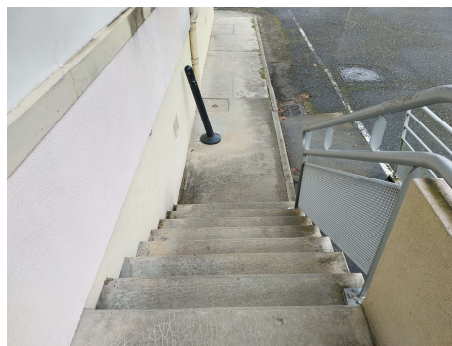
Escalier en façade Sud à proximité de la rampe accessible

La largeur de l'escalier convient.

En termes de dimensions de marches, les caractéristiques initiales peuvent être conservées.

Les dispositions relatives à la sécurité d'usage : mains courantes de part et d'autre dépassant en haut et en bas de la longueur d'un giron, bande d'appel à la vigilance, contrastes visuels des nez de marches, contrastes visuels des premières et dernières contremarches, caractère antidérapant des nez de marches, sont inexistantes.

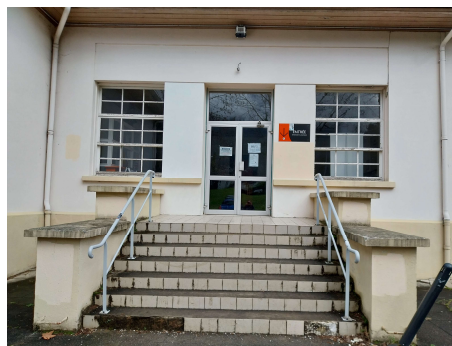
Escalier béton en façade Ouest au niveau du hall d'entrée étudiants

La largeur de l'escalier convient.

En termes de dimensions de marches, les caractéristiques initiales peuvent être conservées.

Les dispositions relatives à la sécurité d'usage : bande d'appel à la vigilance, contrastes visuels des nez de marches, contrastes visuels des premières et dernières contremarches, caractère antidérapant des nez de marches, sont inexistantes.

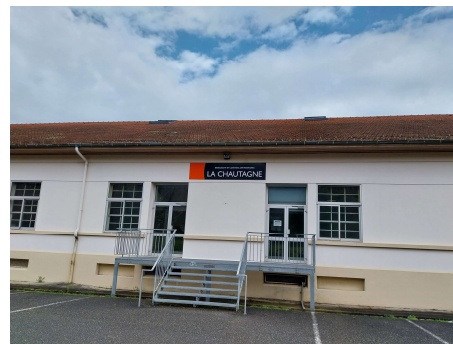
Un escalier métallique en façade Ouest au niveau de la salle réfectoire Self 2

La largeur de l'escalier convient.

En termes de dimensions de marches, les caractéristiques initiales peuvent être conservées.

Les dispositions relatives à la sécurité d'usage : bande d'appel à la vigilance, contrastes visuels des nez de marches, contrastes visuels des premières et dernières contremarches, sont inexistantes.

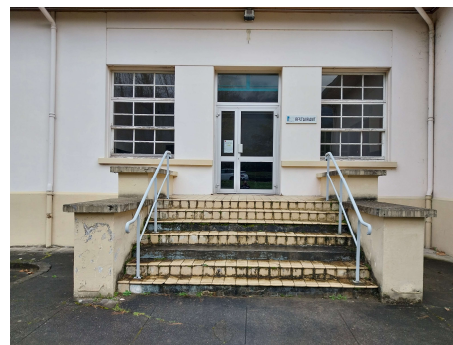
Escalier béton en façade Ouest au niveau de la salle réfectoire Self 1 et 2

La largeur de l'escalier convient.

En termes de dimensions de marches, les caractéristiques initiales peuvent être conservées.

Les dispositions relatives à la sécurité d'usage : bande d'appel à la vigilance, contrastes visuels des nez de marches, contrastes visuels des premières et dernières contremarches, caractère antidérapant des nez de marches, sont inexistantes.

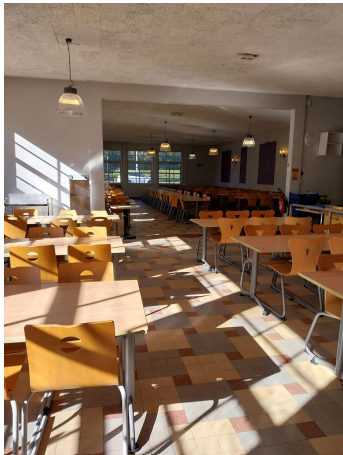
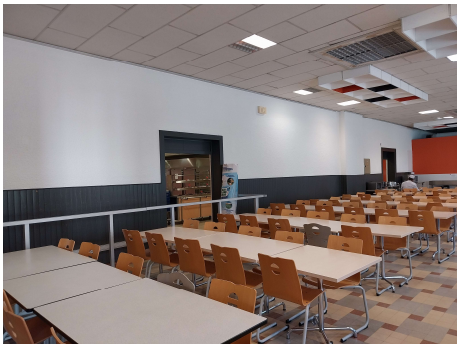
<p>Accueil du public</p>	<p>Non adapté</p>	<p>Tout aménagement, équipement ou mobilier situé au point d'accueil du public doit pouvoir être repéré, atteint et utilisé par une personne handicapée, ce qui n'est pas le cas pour la banque d'accueil dédiée à la gestion des cartes IZLY.</p> <p>La banque d'accueil n'est pas signalée de manière adaptée depuis l'entrée accessible et n'est pas utilisable par une personne en position assise et permettant la communication visuelle de face (pour une partie au moins de l'équipement : hauteur maximale de 0,80 m ; vide en partie inférieure d'au moins 0,30 m de profondeur, 0,60 m de largeur et 0,70 m de hauteur permettant le passage des pieds et des genoux d'une personne en fauteuil roulant).</p> <p>L'accueil n'est pas sonorisé et n'est pas équipé d'un système de transmission du signal acoustique par induction magnétique.</p>  
<p>Circulations intérieures horizontales</p>	<p>Adapté</p>	<p>Les circulations intérieures horizontales sont accessibles et sans danger pour les personnes handicapées. Les principaux éléments structurants du cheminement sont repérables par les personnes ayant une déficience visuelle.</p> <p>Les personnes handicapées peuvent accéder à l'ensemble des locaux ouverts au public et en ressortir de manière autonome.</p> <p>Les allées structurantes ont une largeur de 1,20 m et permettent à une personne en fauteuil roulant d'accéder depuis l'entrée aux prestations essentielles de l'établissement tels que les lignes de self, caisses, sanitaires adaptés, meubles d'accueil, etc.</p> <p>Des espaces de manœuvre avec possibilité de demi-tour sont présents.</p>

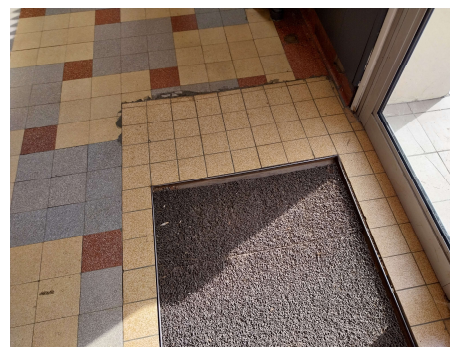
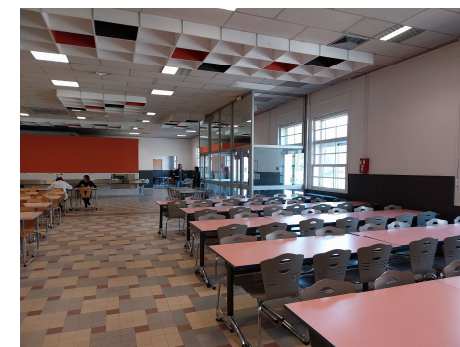
Circulations intérieures verticales	-	Sans objet.
Revêtements des sols, murs et plafonds	Partiellement adapté	<p>Les revêtements de sol et les équipements (carrelages, tapis fixes) situés sur le sol des cheminements sont sûrs et permettent une circulation aisée des personnes handicapées. Toutefois le tapis d'entrée principale présente un désaffleur de plus de 2cm entrainant un risque de chute.</p> <p>Les revêtements des sols, murs et plafonds ne créent pas de gêne visuelle.</p> <p>L'établissement présente peu de matériaux absorbants (panneaux acoustiques en plafond de la salle réfectoire self 2 uniquement) et la qualité sonore pour les personnes ayant une déficience sensorielle n'est vraisemblablement pas suffisante (l'aire d'absorption équivalente des revêtements et éléments absorbants doit représenter au moins 25 % de la surface au sol des espaces réservés à l'accueil et à l'attente du public ainsi que des salles de restauration).</p>

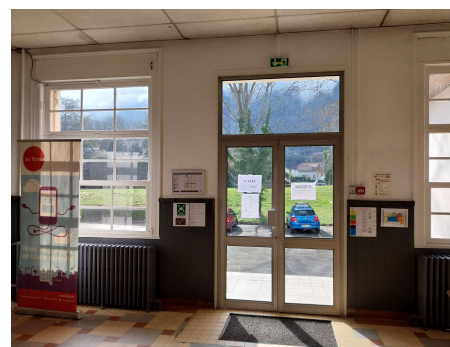
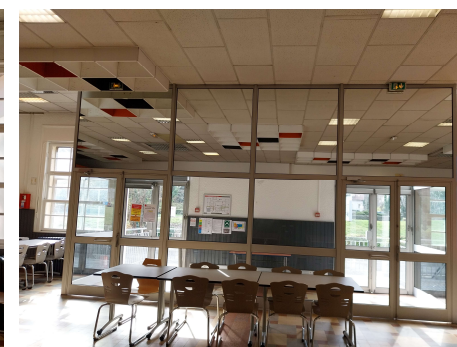
Portes, sas

Partiellement adapté

Les portes principales desservant les locaux accessibles ont une largeur de passage de 1,20 m minimum, ce qui convient pour les locaux recevant plus de 100 personnes. Toutefois les portes composées de plusieurs vantaux ne sont pas systématiquement équipées d'un vantail de 80cm au moins, en façade Ouest notamment.

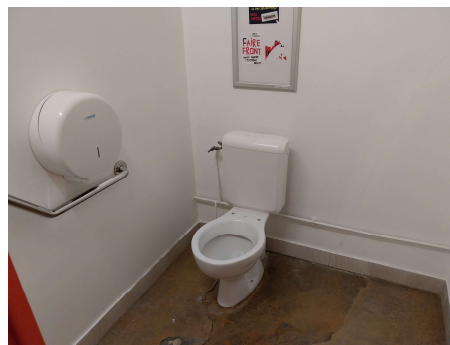
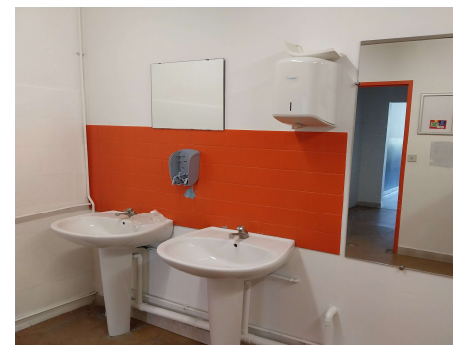
Bloc sanitaire à proximité de la salle de réfectoire self 1 et 2

Le bloc est équipé de deux sanitaires adaptés (un par sexe).

Pas de repérage spécifique sur la porte d'accès.

Pas de barre de tirage sur la porte pour permettre la refermeture.

Espace d'usage latéral 80x130cm.

Possibilité de rotation 150cm devant la porte.

Absence de lave-mains à l'intérieur du sanitaire adapté.

Les équipements du bloc-sanitaires (distributeur de papier, de savon, miroir) ne sont pas accessibles à une personne en position assise.

Le bloc-sanitaire n'est pas équipé d'au moins un lavabo accessible.
