Pré-Rapport de DOSSIER DE DIAGNOSTICS AMIANTE AVANT DÉMOLITION

Référence : D-24265 - EPA EUROMEDITERRANEE - Immeuble à usage d'habitation - 68, boulevard Oddo 13015 MARSEILLE

Le 15/11/2024

Pré-rapport de mission de repérage des matériaux et produits contenant de l'Amiante avant démolition

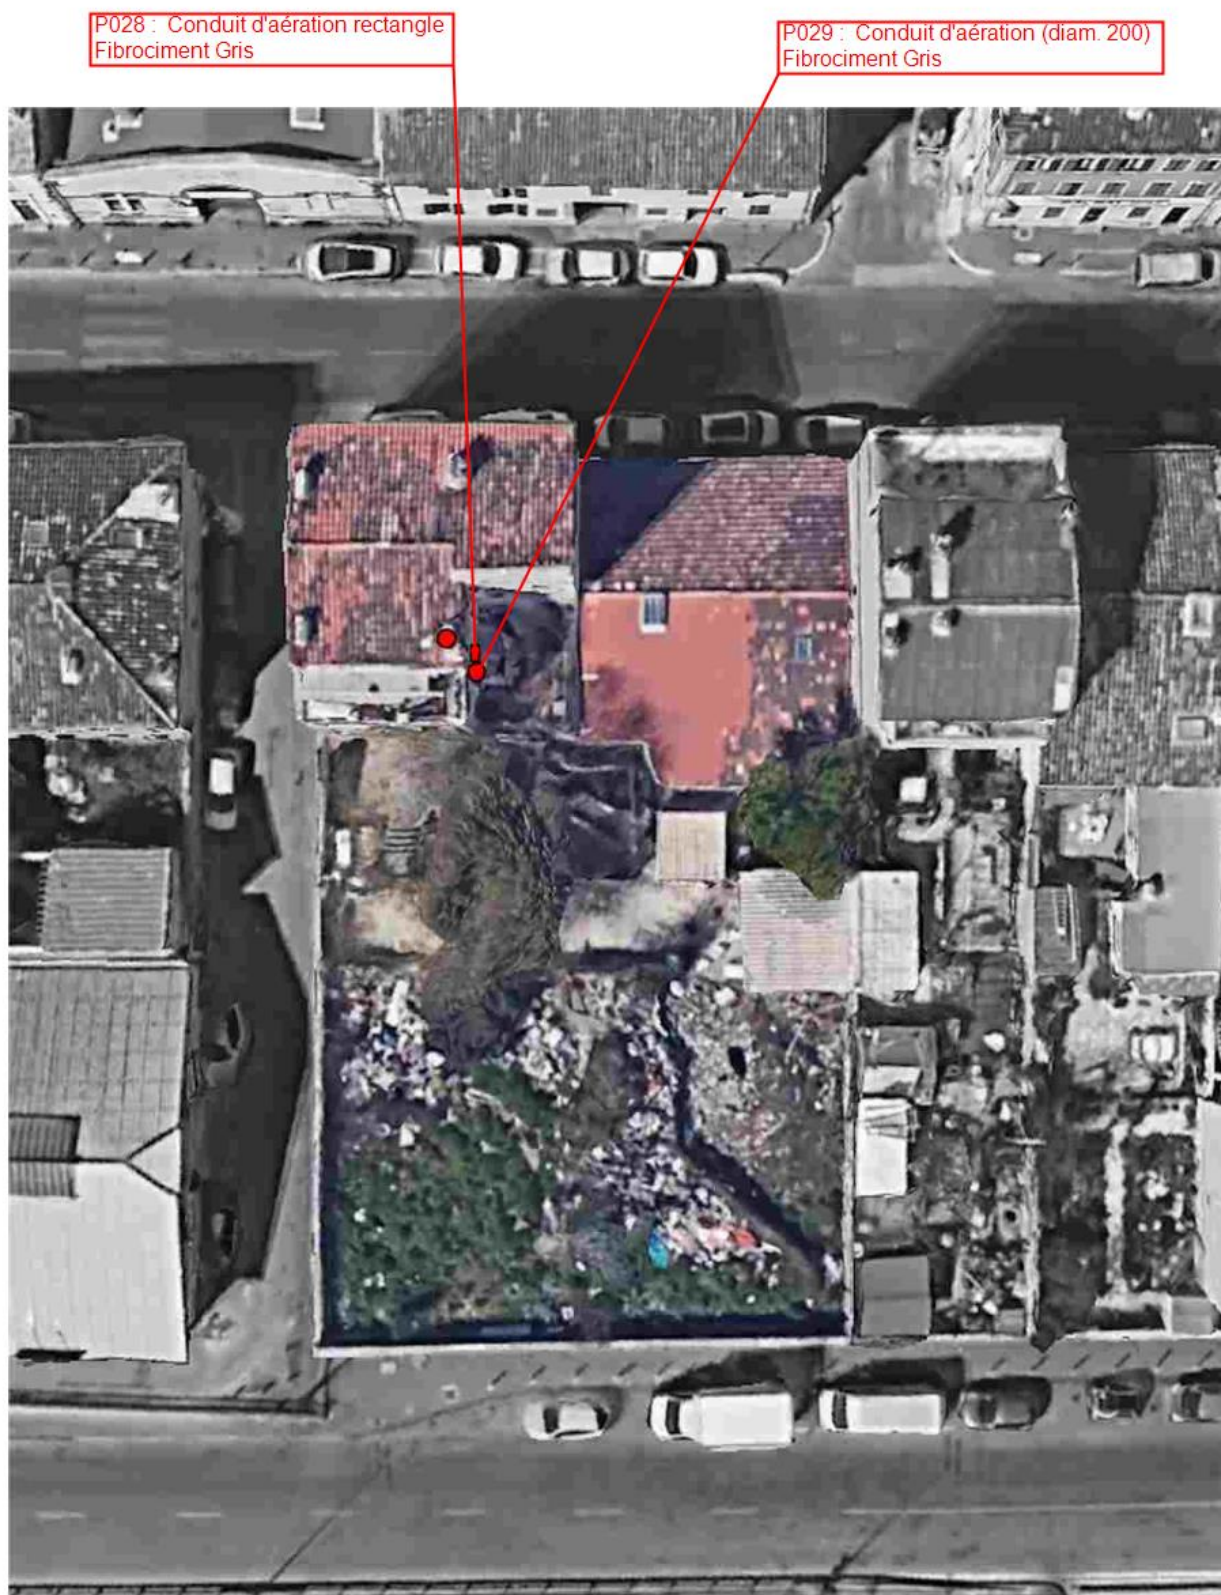
Cartographie Amiante conduit fibrociment

■-● Conduit fibrociment

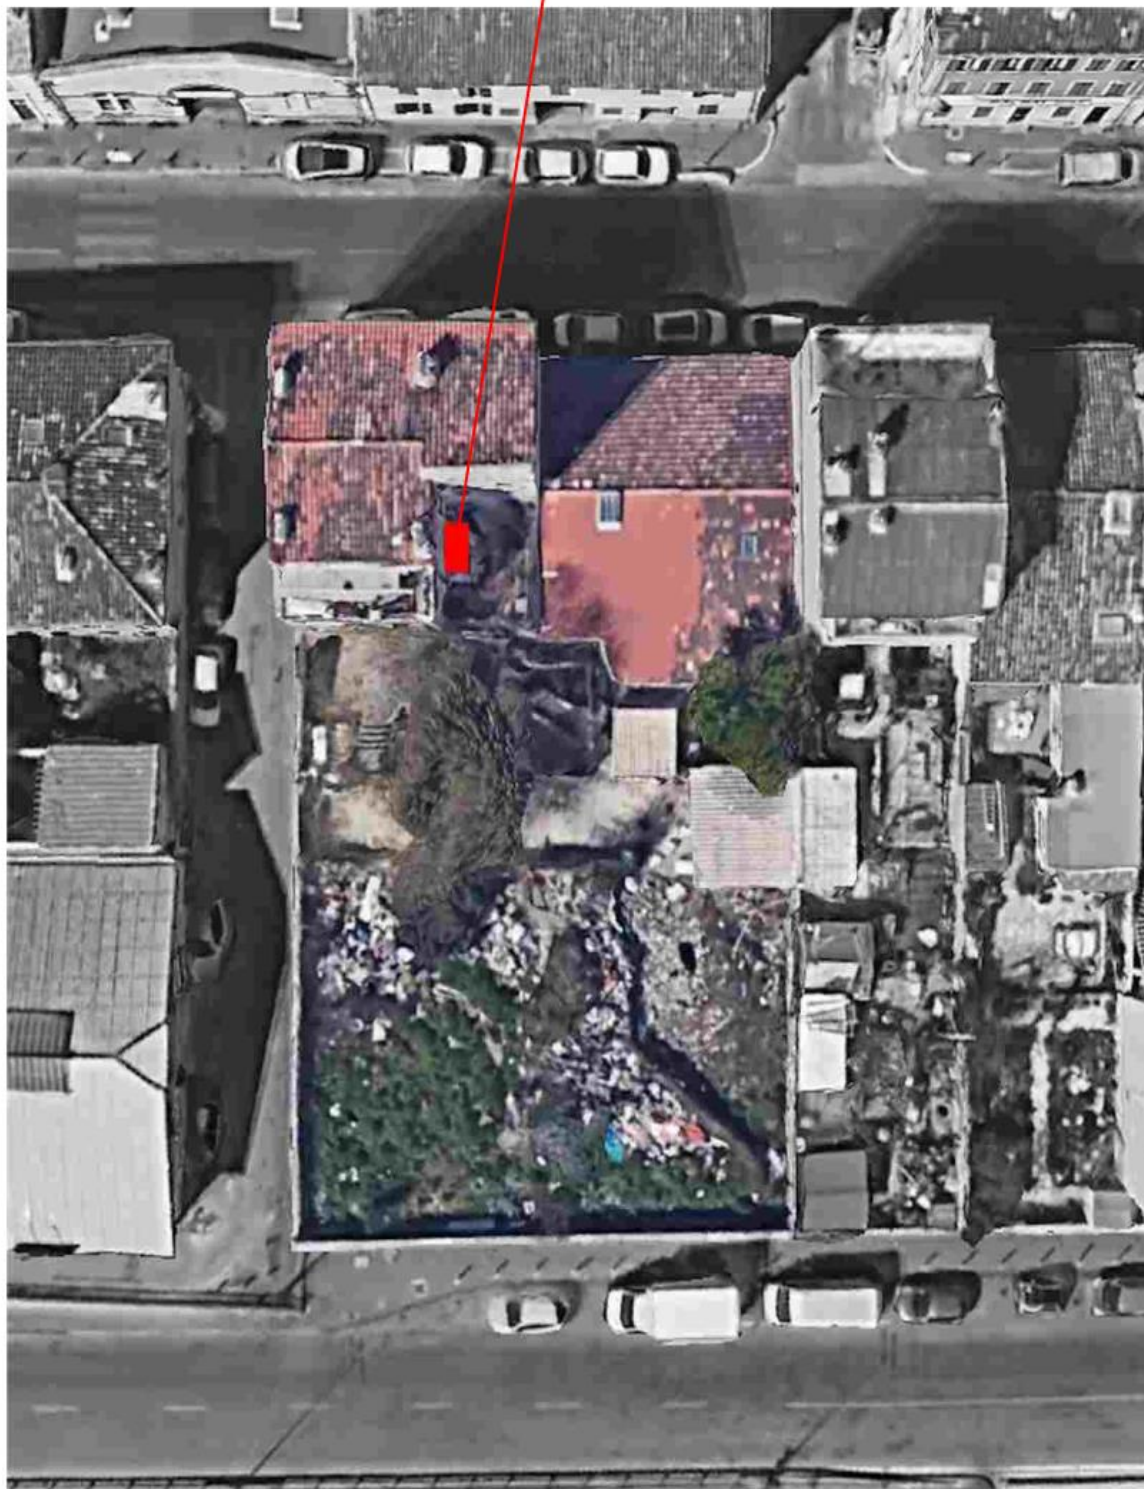
Cartographie Amiante PST fibrociment

P002 : Plaques ondulées ancienne
Fibrociment Gris

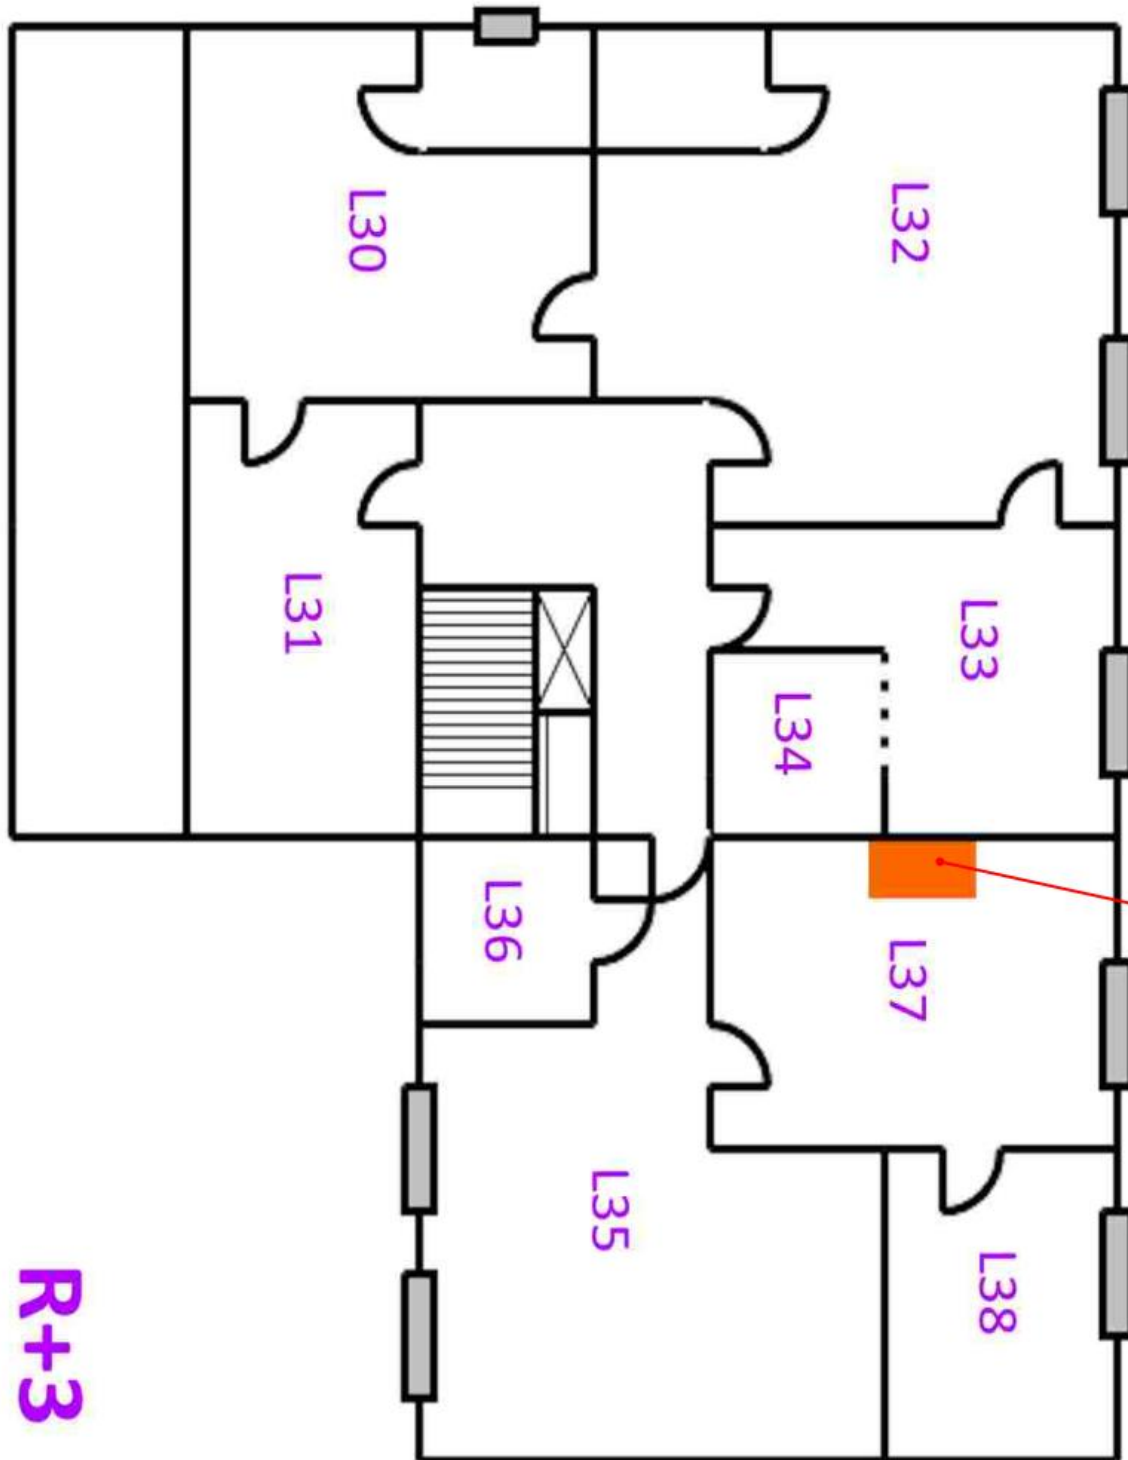
Cartographie Amiante Enduit plâtre hotte - R+3

P165 : Hotte
Enduit plâtre Gouttelette + peinture

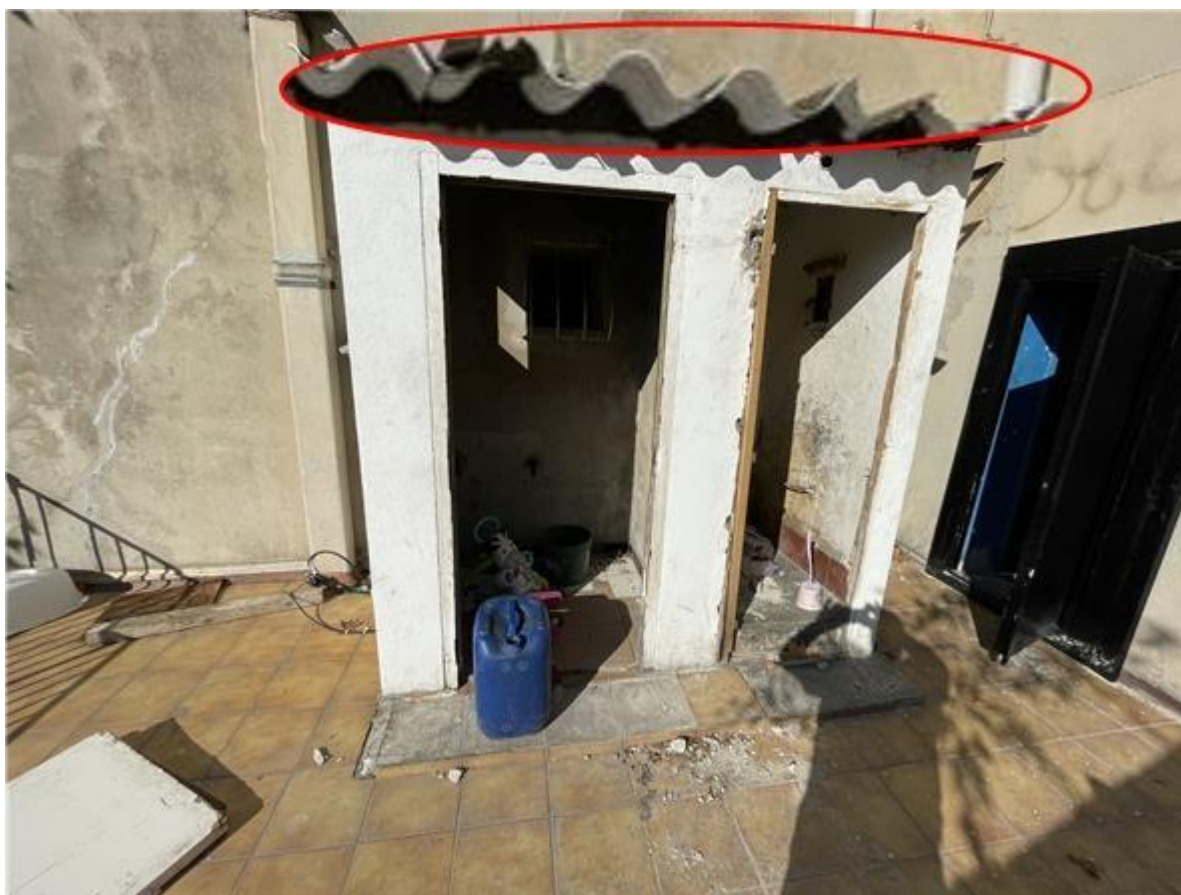
PRELEVEMENT : P002

Nom du client	Numéro de dossier	Pièce ou local
EPA EUROMEDITERRANEE	D-24265 - EPA EUROMEDITERRANEE - Immeuble à usage d'habitation - 68, boulevard Oddo 13015 MARSEILLE	Toiture
Matériau	Date de prélèvement	Nom de l'opérateur
Fibrociment - Gris	10/09/2024	LEMONNIER Pierre
Localisation	Résultat	
Plaques ondulées ancienne - Toiture	Présence d'Amiante (Fibres d'Amiante détectées de type : Chrysotile, Crocidolite)

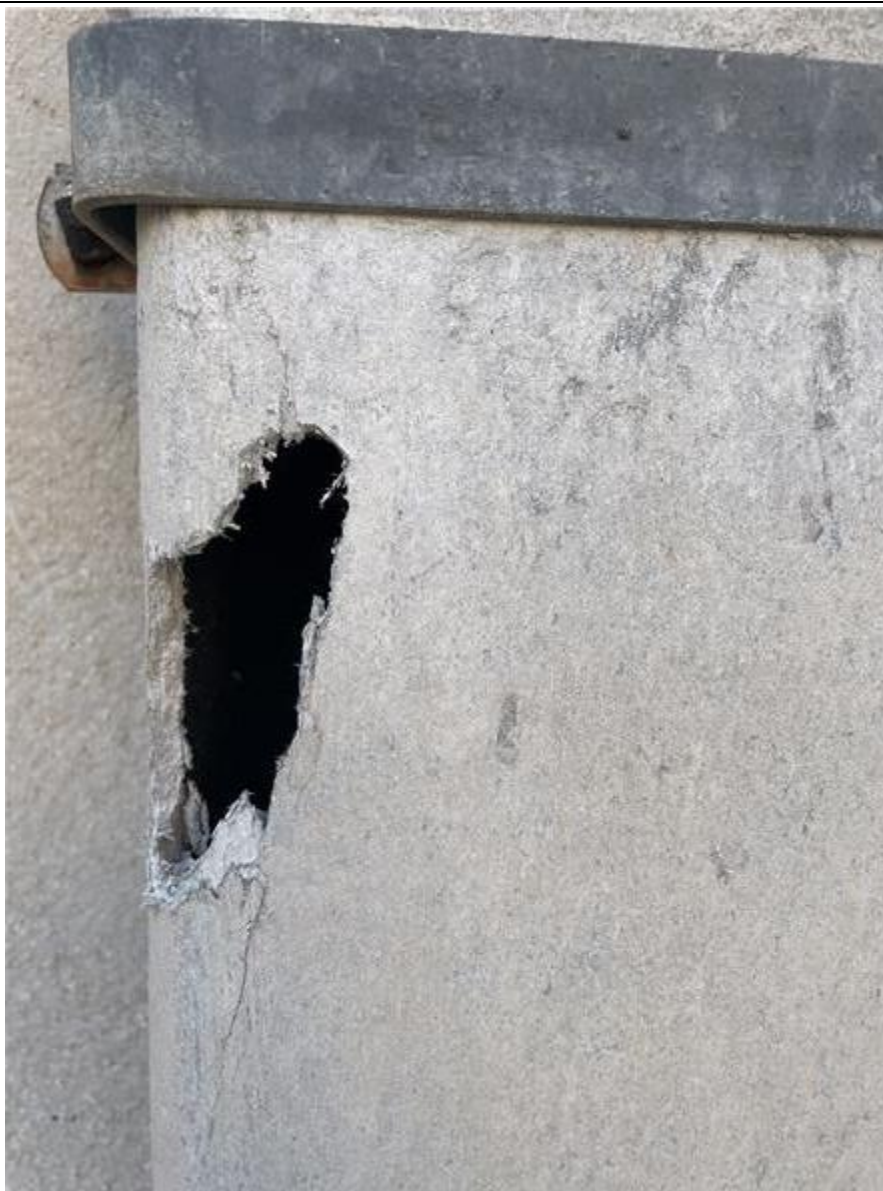
PRELEVEMENT : P028

Nom du client	Numéro de dossier	Pièce ou local
EPA EUROMEDITERRANEE	D-24265 - EPA EUROMEDITERRANEE - Immeuble à usage d'habitation - 68, boulevard Oddo 13015 MARSEILLE	Façade
Matériau	Date de prélèvement	Nom de l'opérateur
Fibrociment - Gris	10/09/2024	LEMONNIER Pierre
Localisation	Résultat	
Conduit d'aération rectangle - Toutes zones	Présence d'Amiante (Fibres d'Amiante détectées de type : Chrysotile)

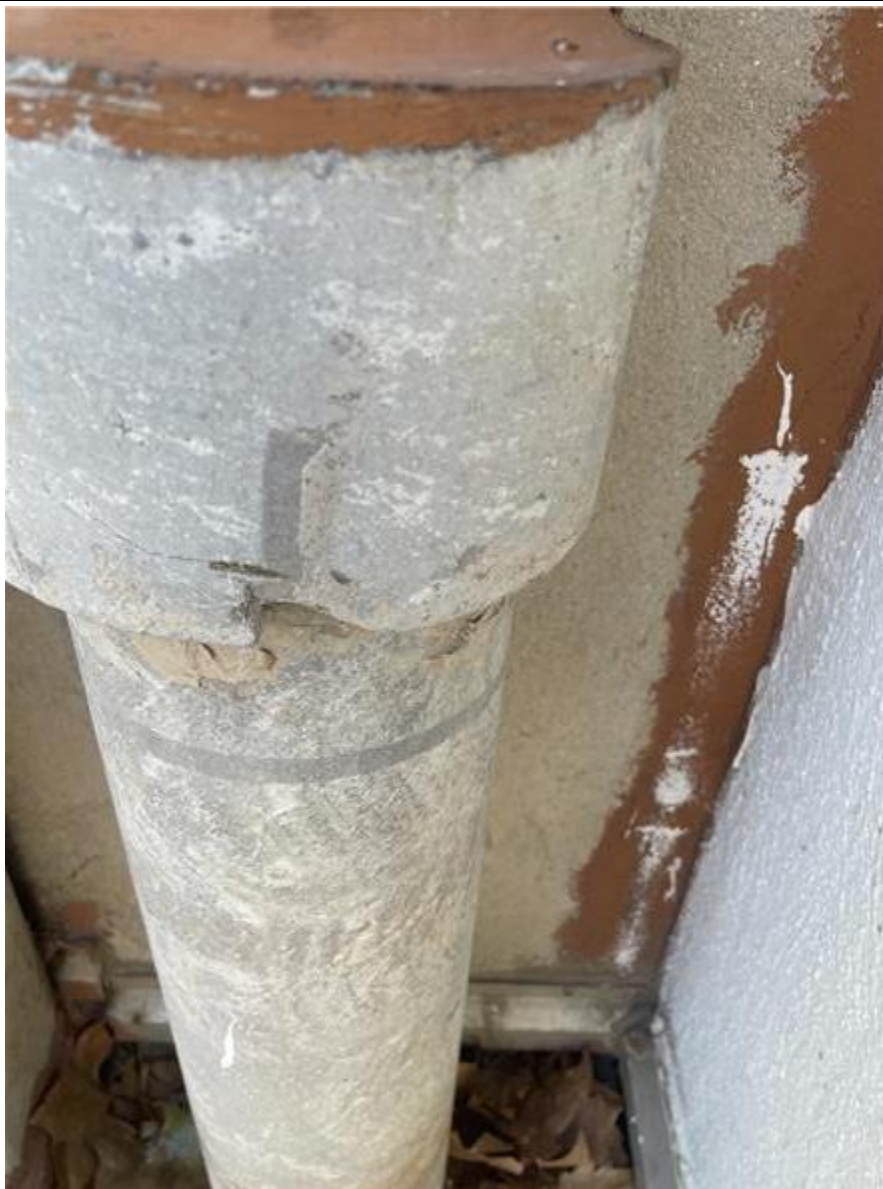
PRELEVEMENT : P029

Nom du client	Numéro de dossier	Pièce ou local
EPA EUROMEDITERRANEE	D-24265 - EPA EUROMEDITERRANEE - Immeuble à usage d'habitation - 68, boulevard Oddo 13015 MARSEILLE	Façade
Matériau	Date de prélèvement	Nom de l'opérateur
Fibrociment - Gris	10/09/2024	LEMONNIER Pierre
Localisation	Résultat	
Conduit d'aération (diam. 200) - Toutes zones	Présence d'Amiante (Fibres d'Amiante détectées de type : Chrysotile)

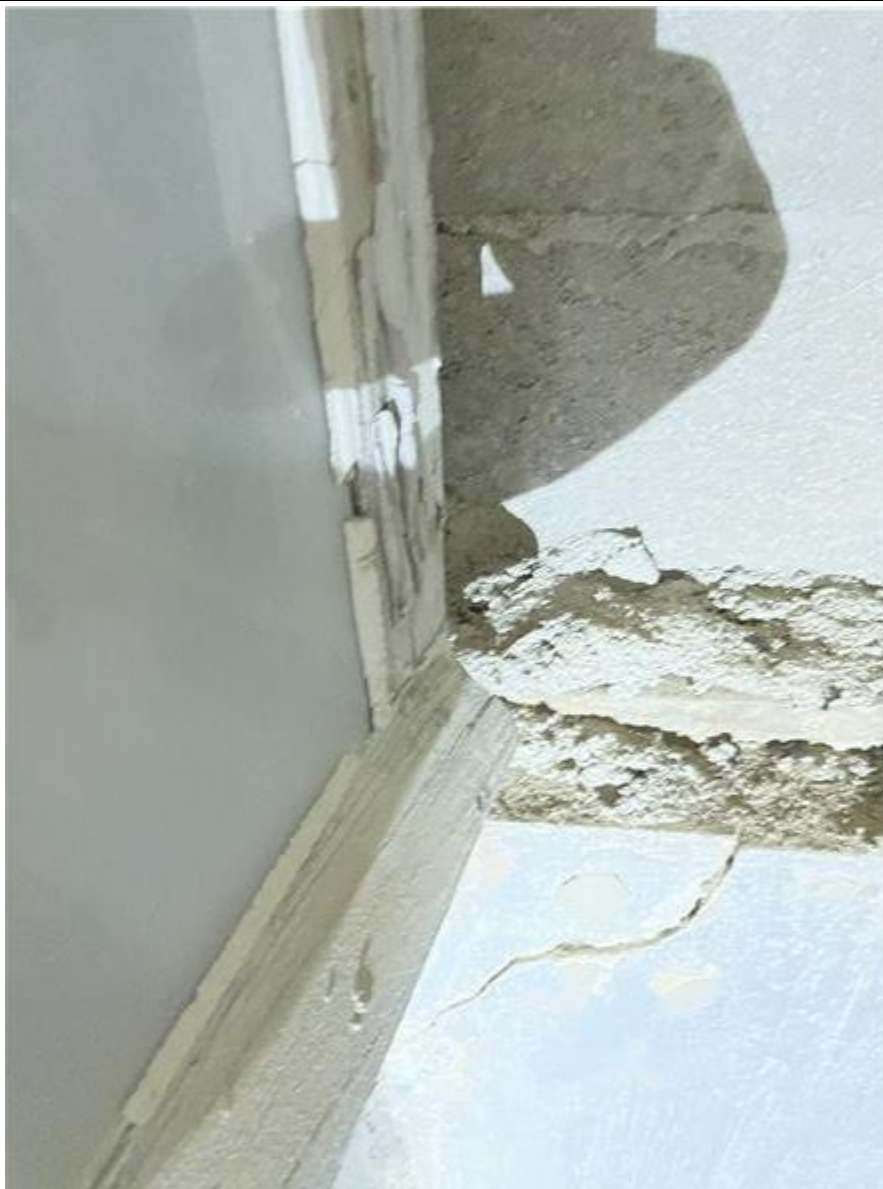
PRELEVEMENT : P122

Nom du client	Numéro de dossier	Pièce ou local
EPA EUROMEDITERRANEE	D-24265 - EPA EUROMEDITERRANEE - Immeuble à usage d'habitation - 68, boulevard Oddo 13015 MARSEILLE	2ème - Local n°21
Matériau	Date de prélèvement	Nom de l'opérateur
Joint Mastic de vitrage - Blanc dur	10/09/2024	LEMONNIER Pierre
Localisation	Résultat	
fenêtre (ouvrant) - Toutes zones	Présence d'Amiante (Fibres d'Amiante détectées de type : Chrysotile)

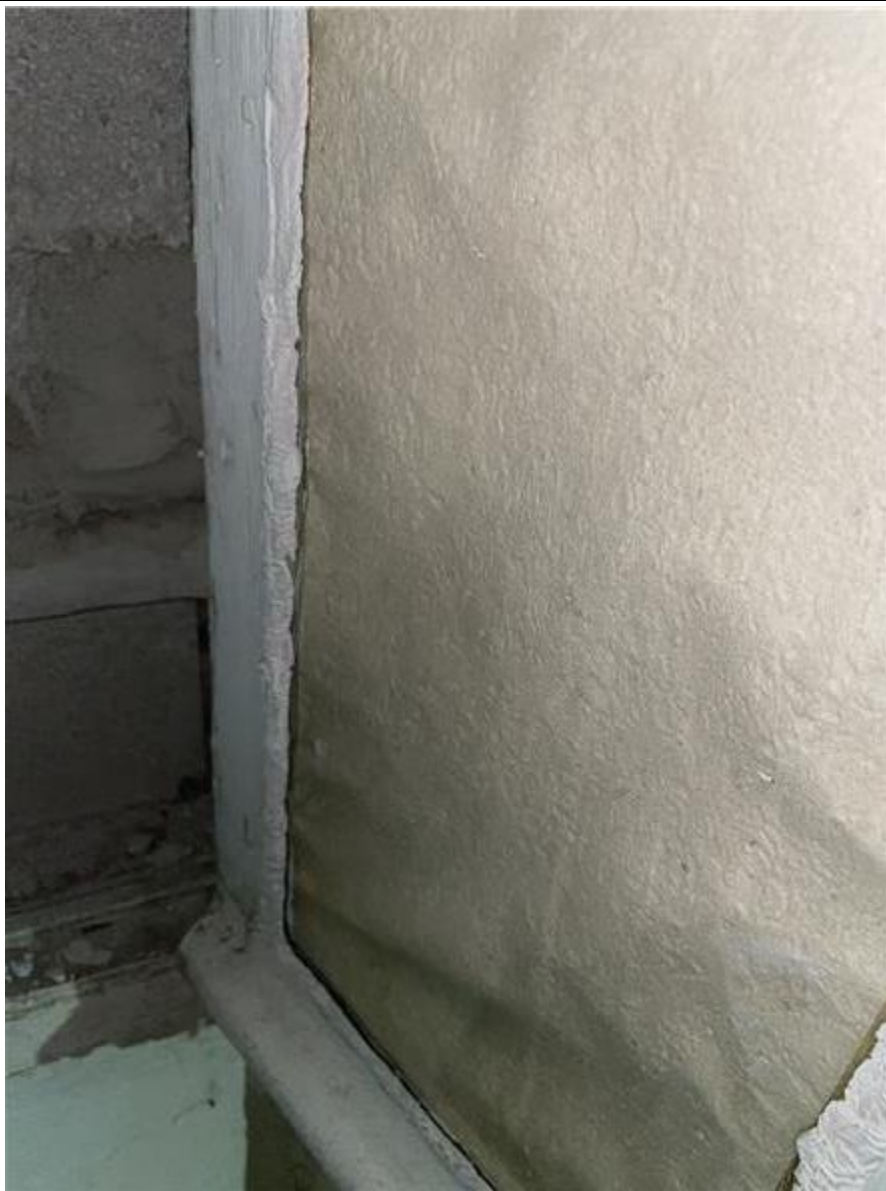
PRELEVEMENT : P148

Nom du client	Numéro de dossier	Pièce ou local
EPA EUROMEDITERRANEE	D-24265 - EPA EUROMEDITERRANEE - Immeuble à usage d'habitation - 68, boulevard Oddo 13015 MARSEILLE	3ème - Local n°32
Matériau	Date de prélèvement	Nom de l'opérateur
Joint Mastic de vitrage - Blanc dur	10/09/2024	LEMONNIER Pierre
Localisation		Résultat
fenêtre (ouvrant) - Toutes zones		Présence d'Amiante (Fibres d'Amiante détectées de type : Chrysotile)

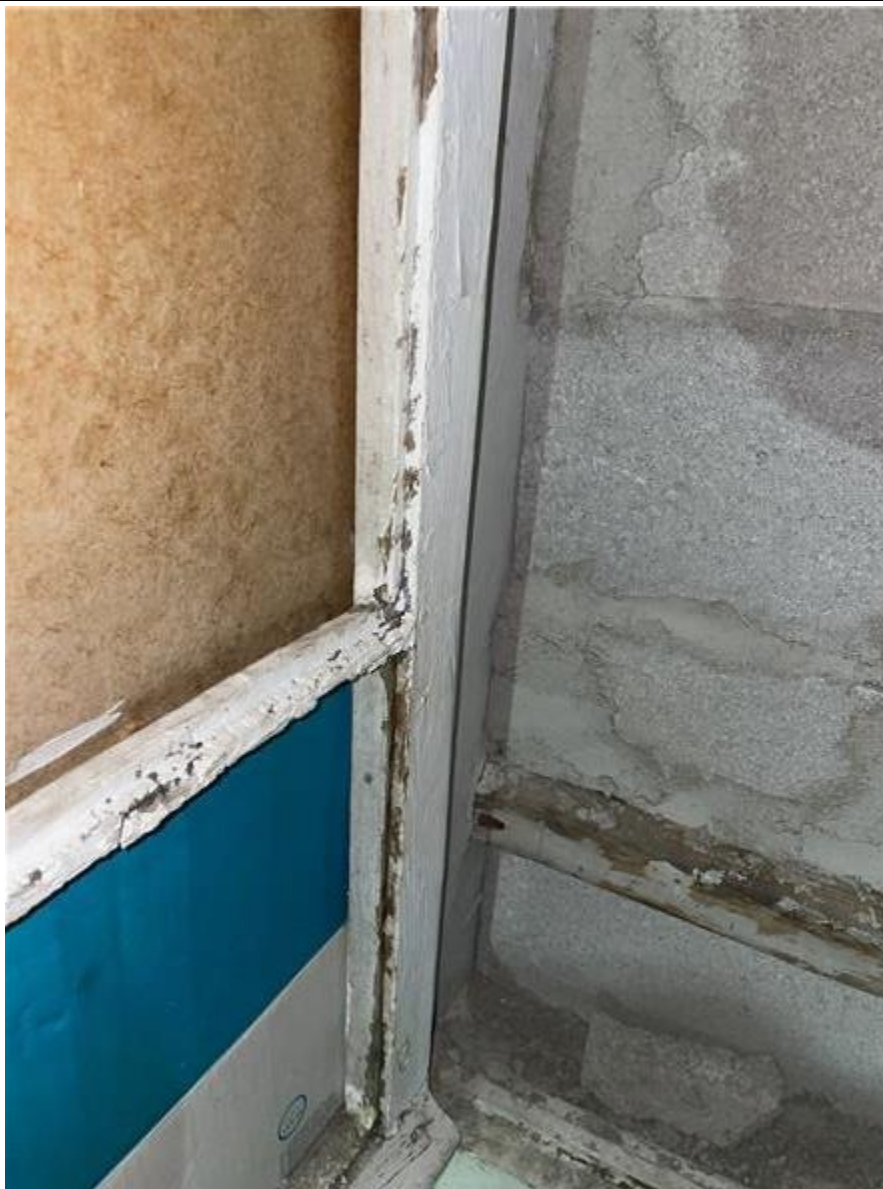
PRELEVEMENT : P164		
Nom du client	Numéro de dossier	Pièce ou local
EPA EUROMEDITERRANEE	D-24265 - EPA EUROMEDITERRANEE - Immeuble à usage d'habitation - 68, boulevard Oddo 13015 MARSEILLE	3ème - Local n°37
Matériau	Date de prélèvement	Nom de l'opérateur
Joint Mastic de vitrage - Blanc dur	10/09/2024	LEMONNIER Pierre
Localisation	Résultat	
fenêtre (ouvrant) - Toutes zones	Présence d'Amiante (Fibres d'Amiante détectées de type : Chrysotile)

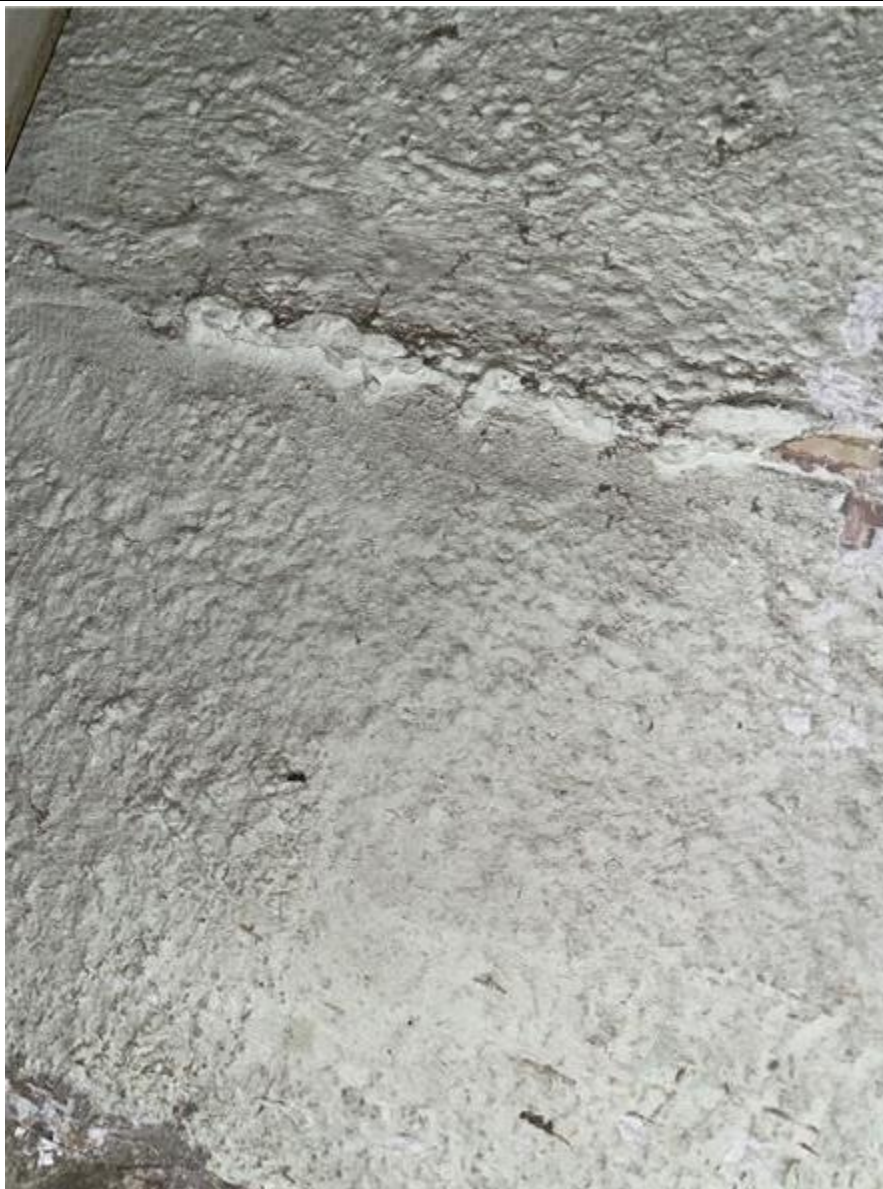
PRELEVEMENT : P165		
Nom du client	Numéro de dossier	Pièce ou local
EPA EUROMEDITERRANEE	D-24265 - EPA EUROMEDITERRANEE - Immeuble à usage d'habitation - 68, boulevard Oddo 13015 MARSEILLE	3ème - Local n°37
Matériau	Date de prélèvement	Nom de l'opérateur
Enduit plâtre - Gouttelette + peinture	10/09/2024	LEMONNIER Pierre
Localisation	Résultat	
Hotte - Toutes zones	Présence d'Amiante (Fibres d'Amiante détectées de type : Chrysotile)
