# Pré-Rapport de DIAGNOSTIC PLOMB AVANT DEMOLITION

**Référence : D-24265 - EPA EUROMEDITERRANEE - Immeuble à usage d'habitation - 68, boulevard Oddo 13015 MARSEILLE**

Bien : **Bâtiment à usage d'habitation en R+3**  
Adresse : **68, boulevard Oddo**  
**13015 MARSEILLE**

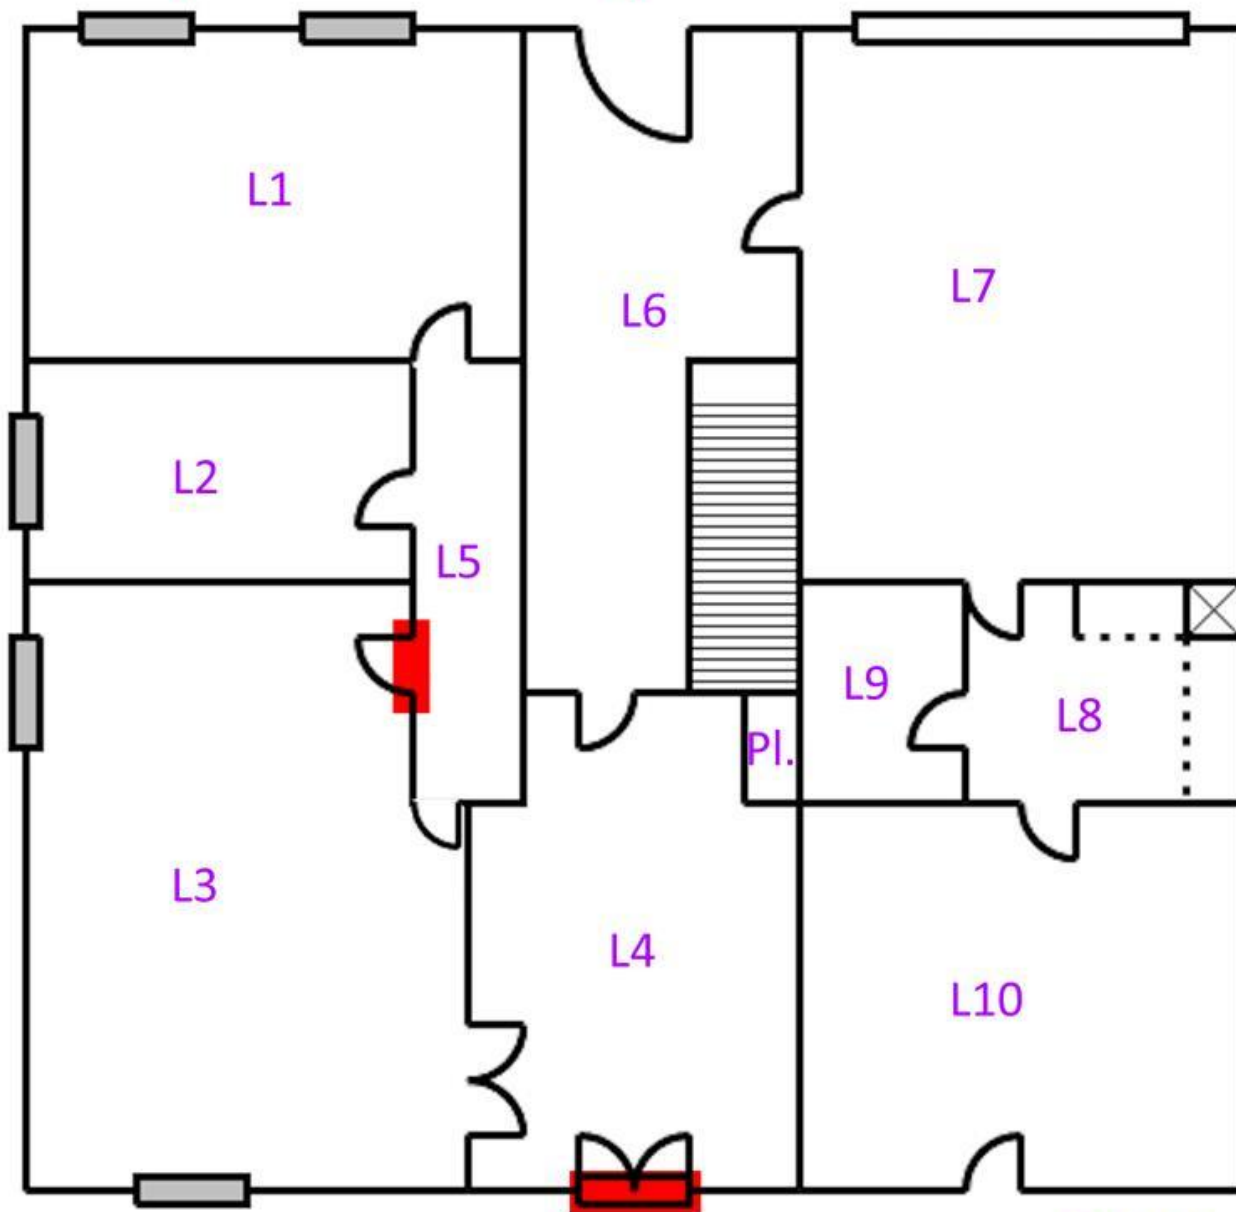
Bâtiment – Niveau :	Cartographie Plomb peinture blanche porte + cadre bois - RDC
---------------------	--

Peinture blanche sur porte + cadre bois  
Présence plomb mesure à 8.31 mg/cm<sup>2</sup>

Peinture blanche sur porte + cadre bois  
Présence plomb mesure à 11.98 mg/cm<sup>2</sup>

N°	Zone	Unité de repérage	Substrat	Revêtement apparent	Localisation	Résultats (mg/cm²)	Observations
78	Murs	Murs	Bande calicot	Blanche	C	0,12	
79					HD	0,11	
67	Murs	Murs	Enduit plâtre	Lisse + peinture	C	0,07	
68					HD	0,09	
	Murs	Murs	Placoplâtre	Lisse + peinture			Postérieur à 1949
	Murs	Murs	Tapisserie (colle)	Tapisserie (colle)			Matériaux connus
69	Plafond	Plafond	Enduit plâtre	Lisse + peinture	C	0,07	
70					HD	0,03	
	Toutes zones	Ensemble Conduits et tuyauterie	PVC + Métal	Non peint			Non peint
71	Toutes zones	fenêtre (ouvrant)	Joint Mastic de vitrage	Blanc dur	C	0,07	
72					HD	0,06	
73	Toutes zones	Fenêtre + cadre	Bois	Peinture	C	0,11	
74					HD	0,04	
76	Toutes zones	Porte (ouvrant)	Joint Mastic de vitrage	Blanc dur	C	0,11	
77					HD	0,13	
75	Toutes zones	Porte + Cadre	Bois	Peinture blanche	C	8,31

N°	Zone	Unité de repérage	Substrat	Revêtement apparent	Localisation	Résultats (mg/cm²)	Observations
80	Murs	Murs	Enduit plâtre	Lisse + peinture	C	0,06	
81					HD	0,03	
	Murs	Murs	Faïence (colle)	Marron 5/5 motif			Matériaux connus
	Murs	Murs	Tapisserie (colle)	Tapisserie (colle)			Matériaux connus
82	Plafond	Plafond	Enduit plâtre	Lisse + peinture	C	0,05	
83					HD	0,06	
	Toutes zones	Ensemble Conduits et tuyauterie	PVC + Métal	Non peint			Non peint
84	Toutes zones	Porte (ouvrant)	Joint Mastic de vitrage	Blanc dur	C	0,14	
85					HD	0,1	
86	Toutes zones	Porte + Cadre	Bois	Peinture blanche	C	11,98

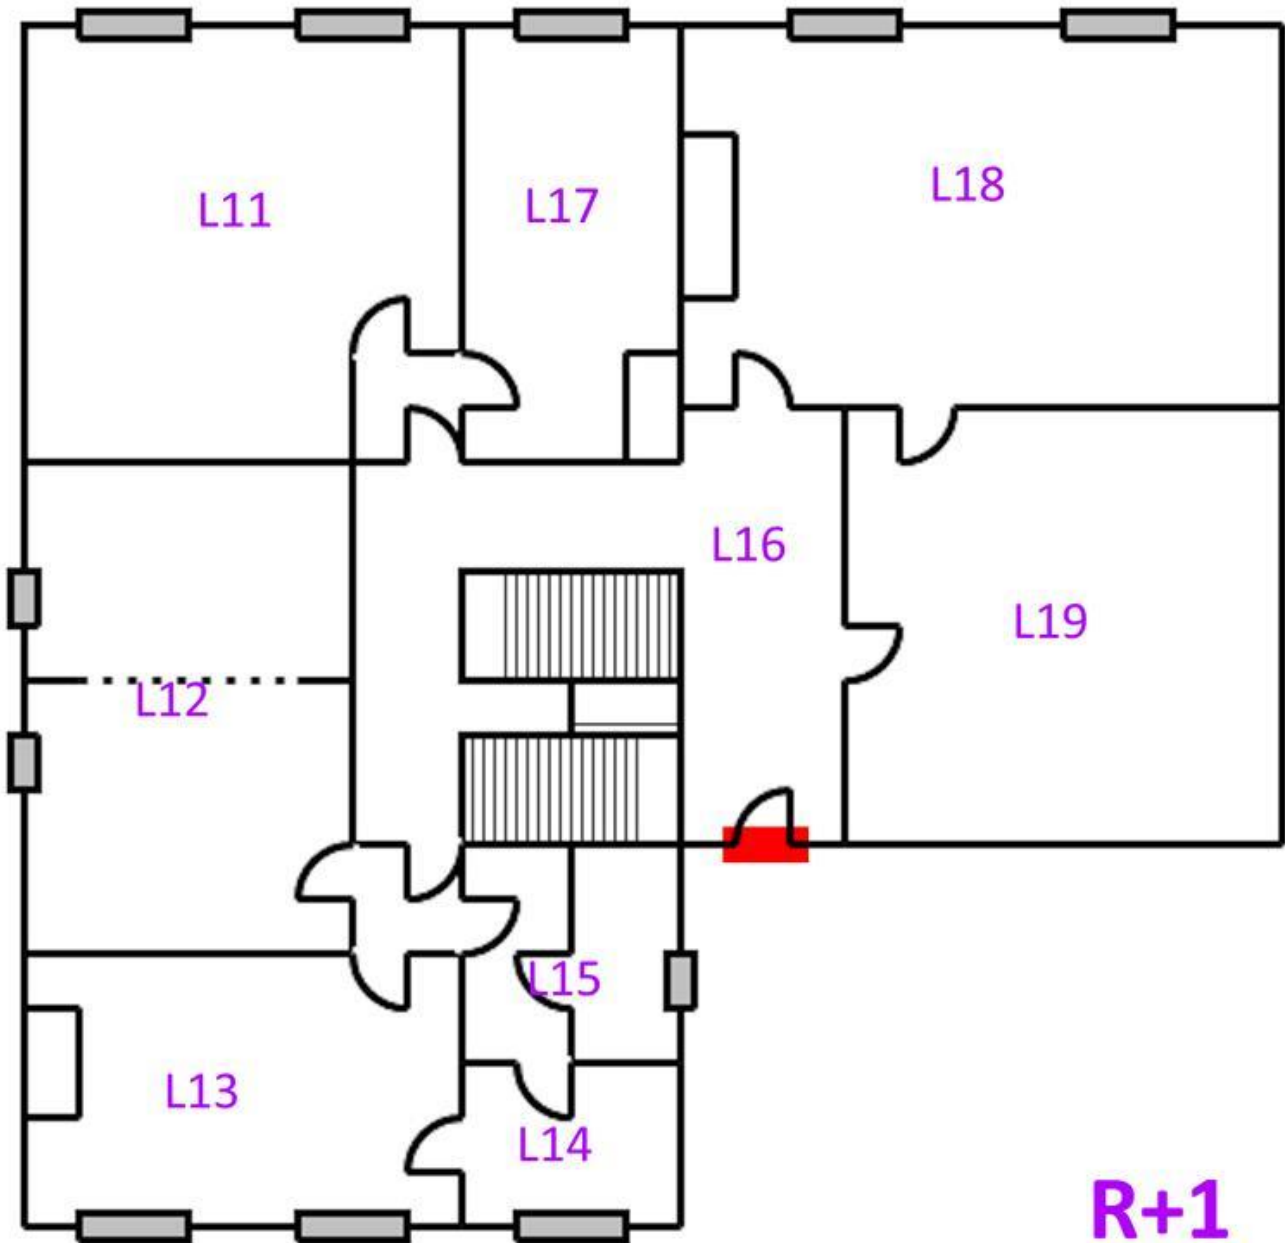
Bâtiment – Niveau : Cartographie Plomb peinture bleue porte + cadre bois - R+1

Peinture bleue sur porte + cadre bois  
Présence plomb mesure à 8.48 mg/cm<sup>2</sup>

N°	Zone	Unité de repérage	Substrat	Revêtement apparent	Localisation	Résultats (mg/cm²)	Observations
183	Murs	Murs	Enduit plâtre	Lisse + peinture	C	0,07	
184					HD	0,11	
	Murs	Murs	Tapisserie (colle)	Tapisserie (colle)			Matériaux connus
185	Plafond	Plafond	Enduit plâtre	Lisse + peinture	C	0,07	
186					HD	0,08	
	Toutes zones	Ensemble Conduits et tuyauterie	PVC + Métal	Non peint			Non peint
187	Toutes zones	Porte + Cadre	Bois	Peinture bleue	C	8,48

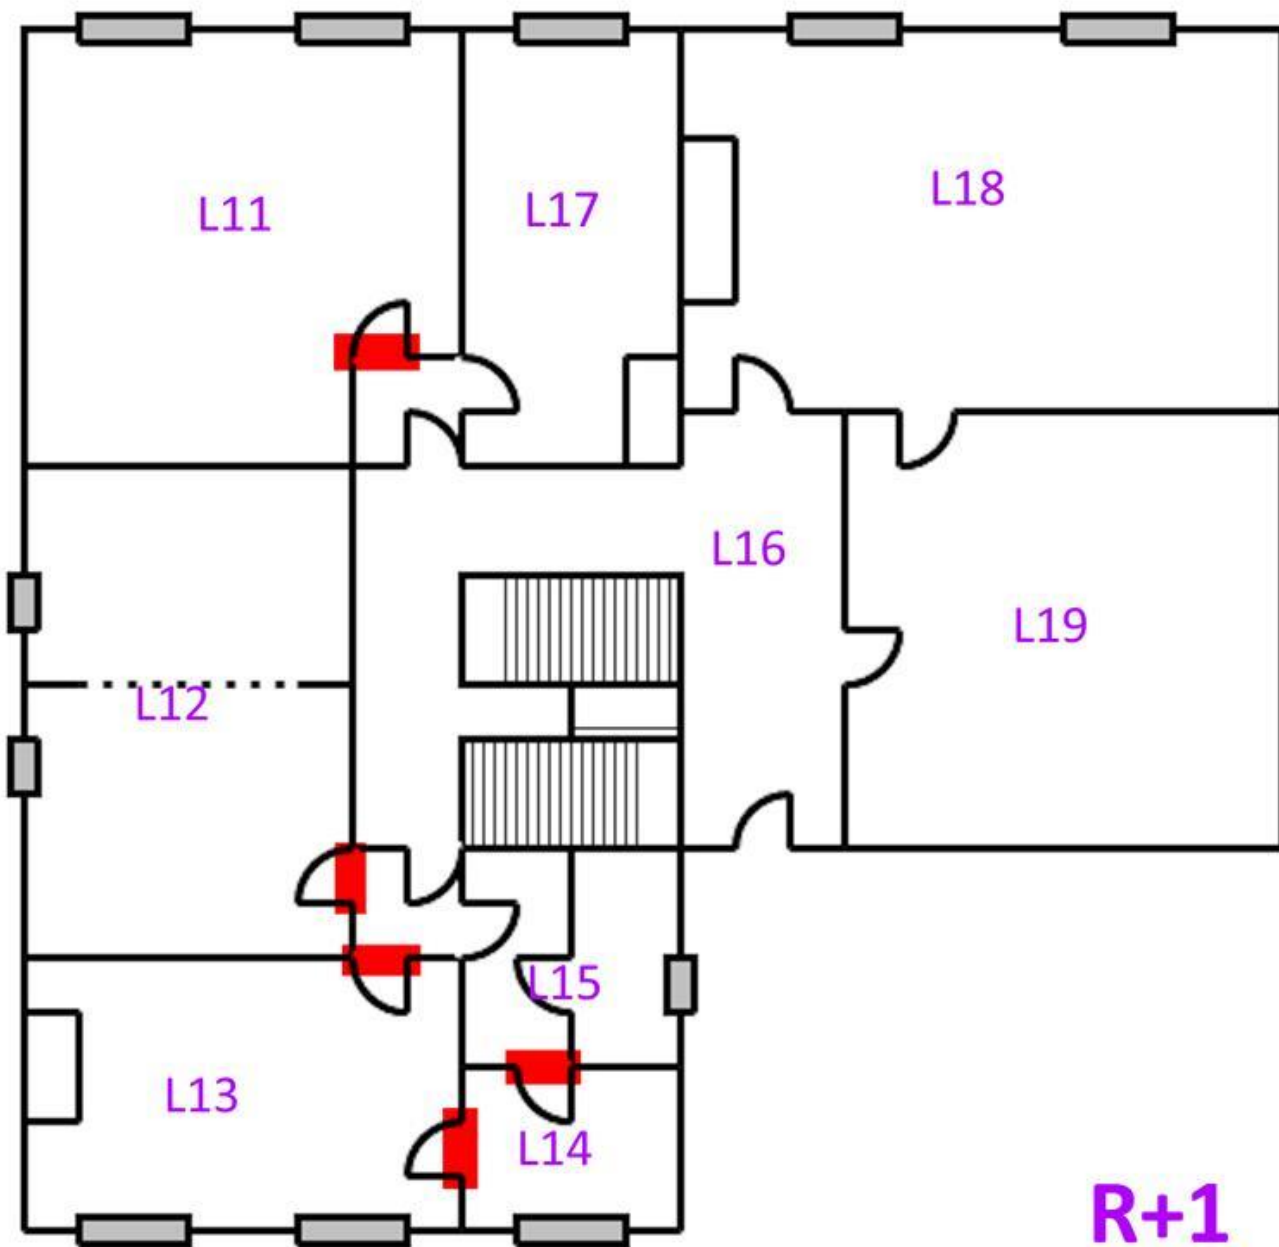
Bâtiment – Niveau : Cartographie Plomb peinture blanche porte + cadre bois - R+1

Peinture blanche sur porte + cadre bois  
Présence plomb mesure à 12.38 mg/cm<sup>2</sup>

N°	Zone	Unité de repérage	Substrat	Revêtement apparent	Localisation	Résultats (mg/cm²)	Observations
135	Murs	Murs	Enduit plâtre	Lisse + peinture	C	0,09	
136					HD	0,05	
	Murs	Murs	Tapisserie (colle)	Tapisserie (colle)			Matériaux connus
137	Plafond	Plafond	Enduit plâtre	Lisse + peinture	C	0,09	
138					HD	0,05	
	Toutes zones	Ensemble Conduits et tuyauterie	PVC + Métal	Non peint			Non peint
139	Toutes zones	fenêtre (ouvrant)	Joint Mastic de vitrage	Blanc dur	C	0,08	
140					HD	0,1	
141	Toutes zones	Fenêtre + cadre	Bois	Peinture blanche/grise	C	15,32	
142	Toutes zones	Porte + Cadre	Bois	Peinture blanche	C	12,32

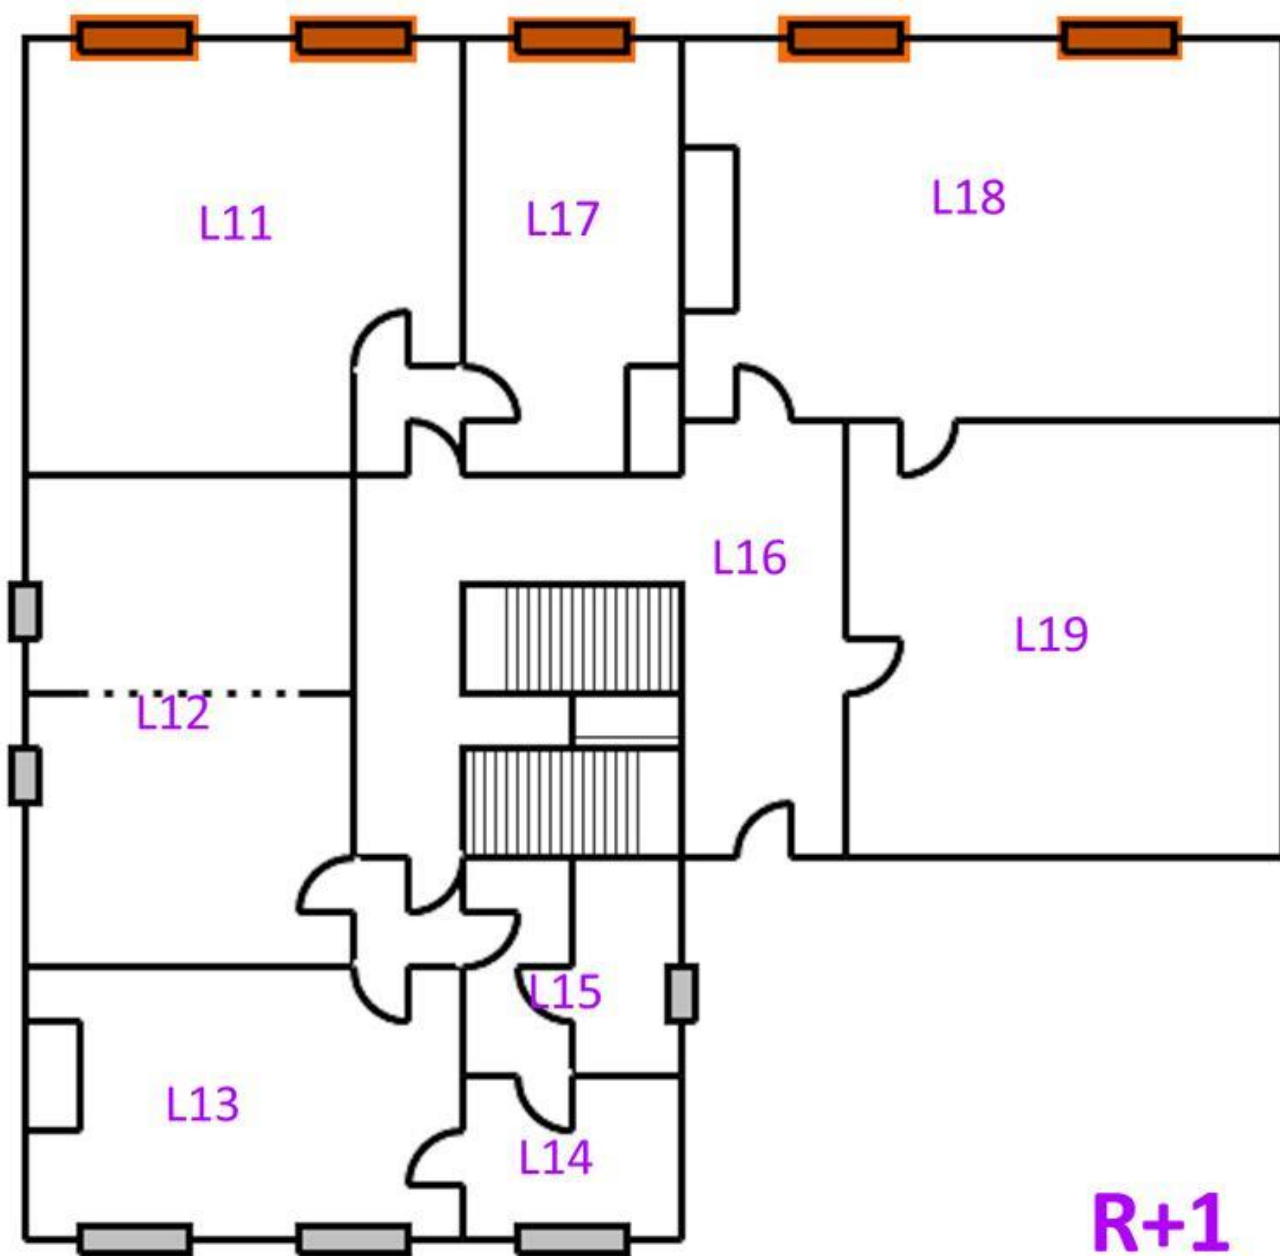
Bâtiment – Niveau : Cartographie Plomb peinture blanche-grise fenetre + cadre bois - R+1

Peinture blanche/grise sur fenetre + cadre bois  
Présence plomb mesure à 15.32 mg/cm<sup>2</sup>

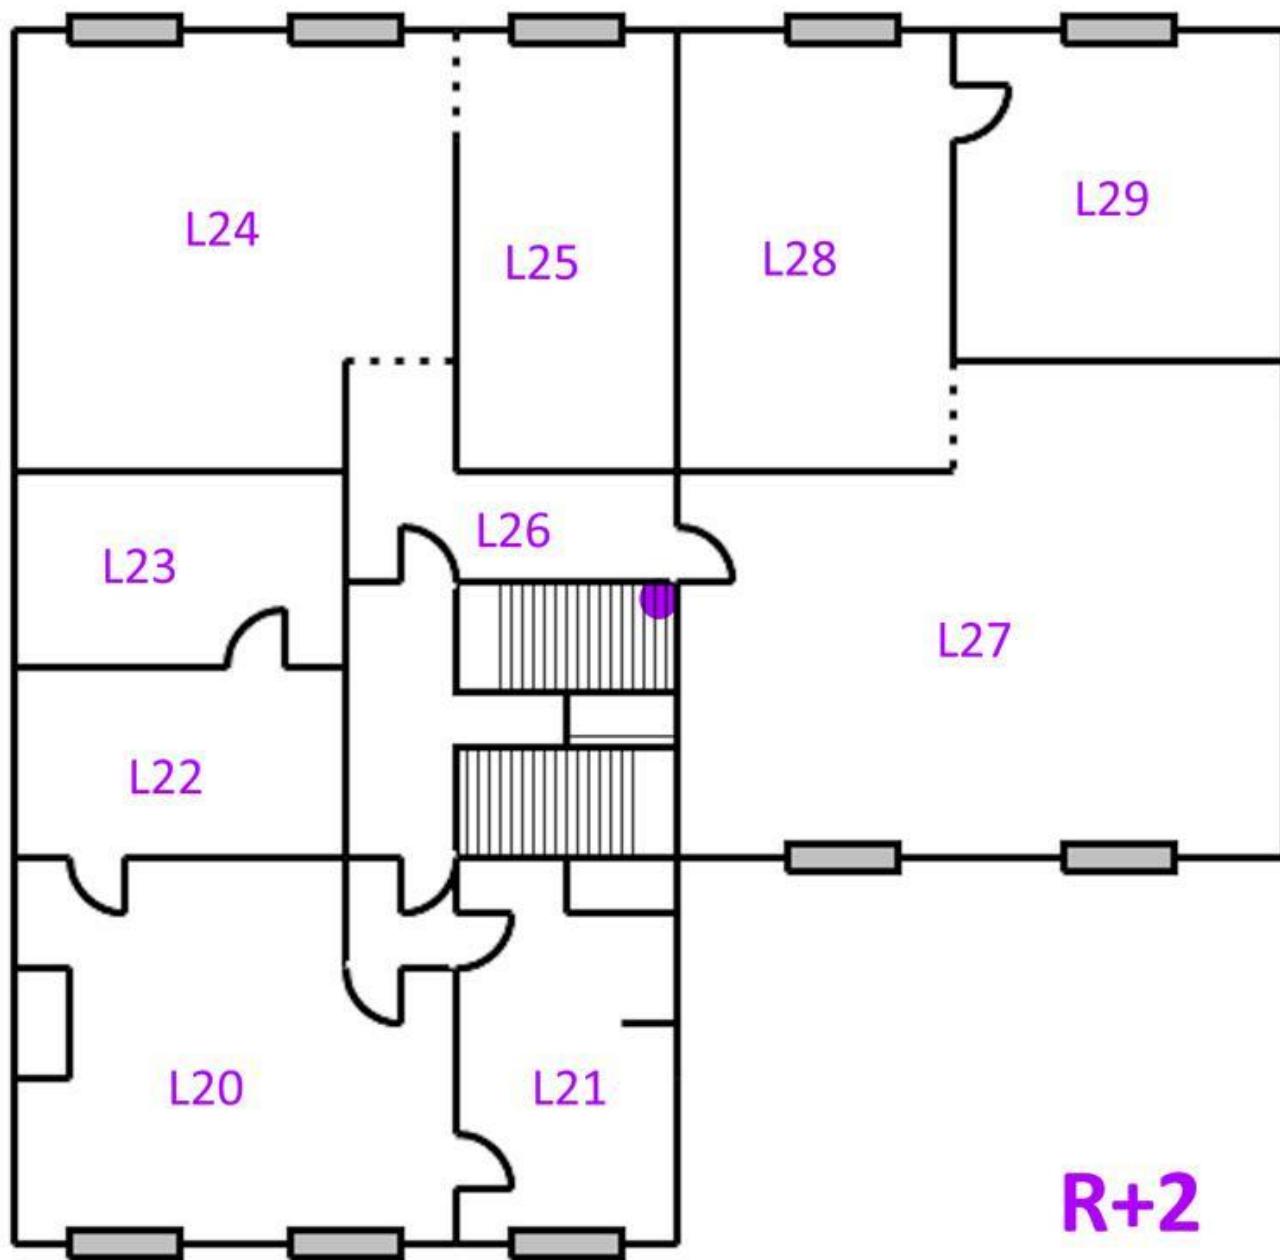
Bâtiment – Niveau : Cartographie Plomb conduit matière Plomb - R+2

Conduit en matière plomb
