**MISSION DE DIAGNOSTIC STRUCTURE, MISE EN SECURITE DE
BÂTIMENT ET MAITRISE D'ŒUVRE ASSOCIEE POUR LE SITE DE :**

72, boulevard Oddo – 13015, Marseille

AFF. SITB : 2132 AB

**DIAGNOSTIC INITIAL
Visite du 04/11/2024**

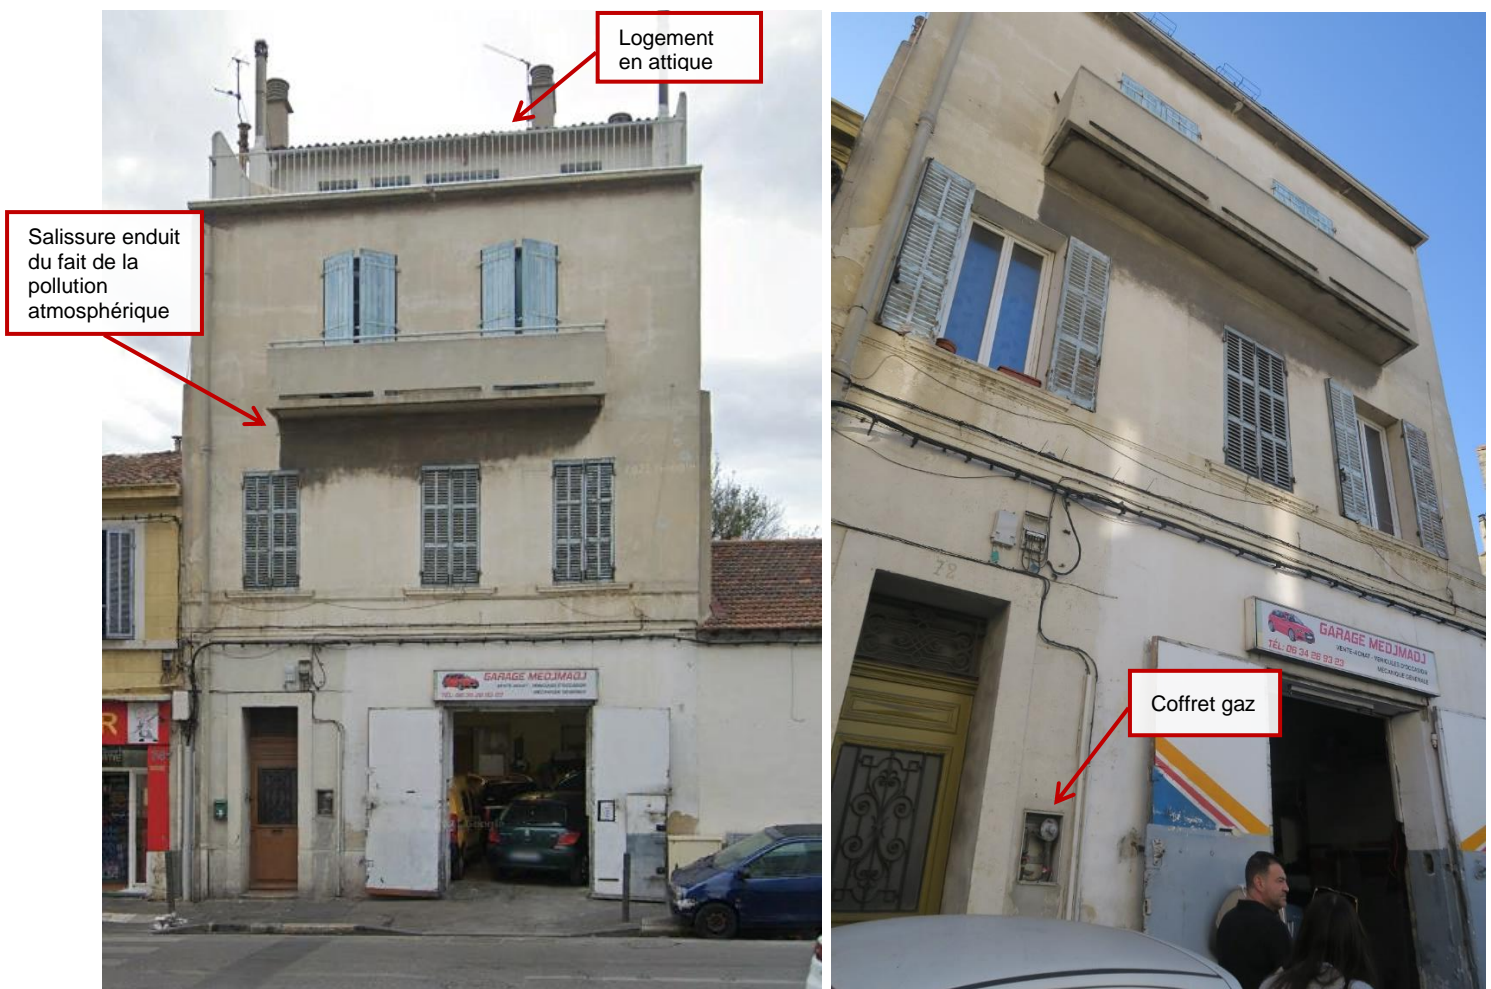
Vue façade sur rue depuis boulevard Oddo

La façade est dans un état général vétuste, des salissures noires issues de la pollution urbaine au CO2 sont visibles sous le balcon et sous la corniche qui ne sont pas lavées par les pluies.

Les enduits sont également anciens et présentent par endroits des éclats.

Une descente en fibro ciment est visible sur le côté gauche de la façade, celle-ci récupère les EP de la terrasse du niveau en attique.

De nombreux câbles électriques sont présents sur la façade principale alimentant fort probablement d'autres bâtiments.

On note la présence également en façade d'une arrivée gaz dans une niche au RDC.

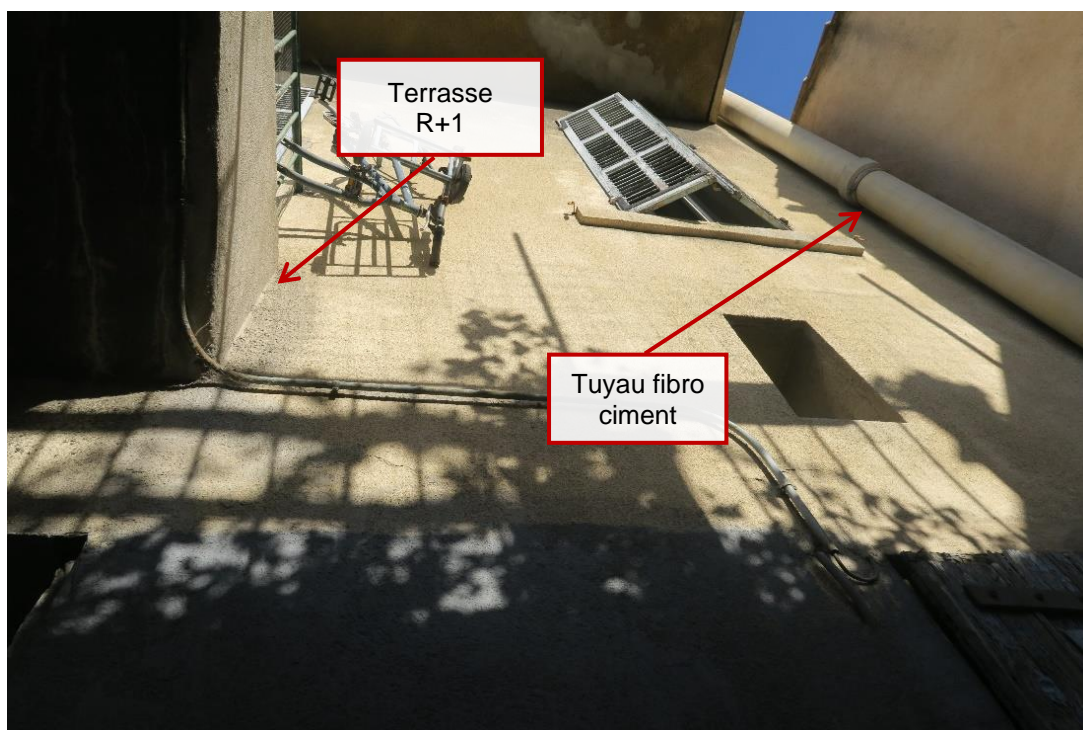
Vue depuis courrette

On retrouve également sur cette façade un conduit qui potentiellement devrait être en fibro ciment et contenir de l'amiante.

Un diagnostic de repérage des matériaux et produits contenant de l'amiante avant travaux ou avant démolition, en fonction de la destination des objectifs projetés, devra être réalisé.

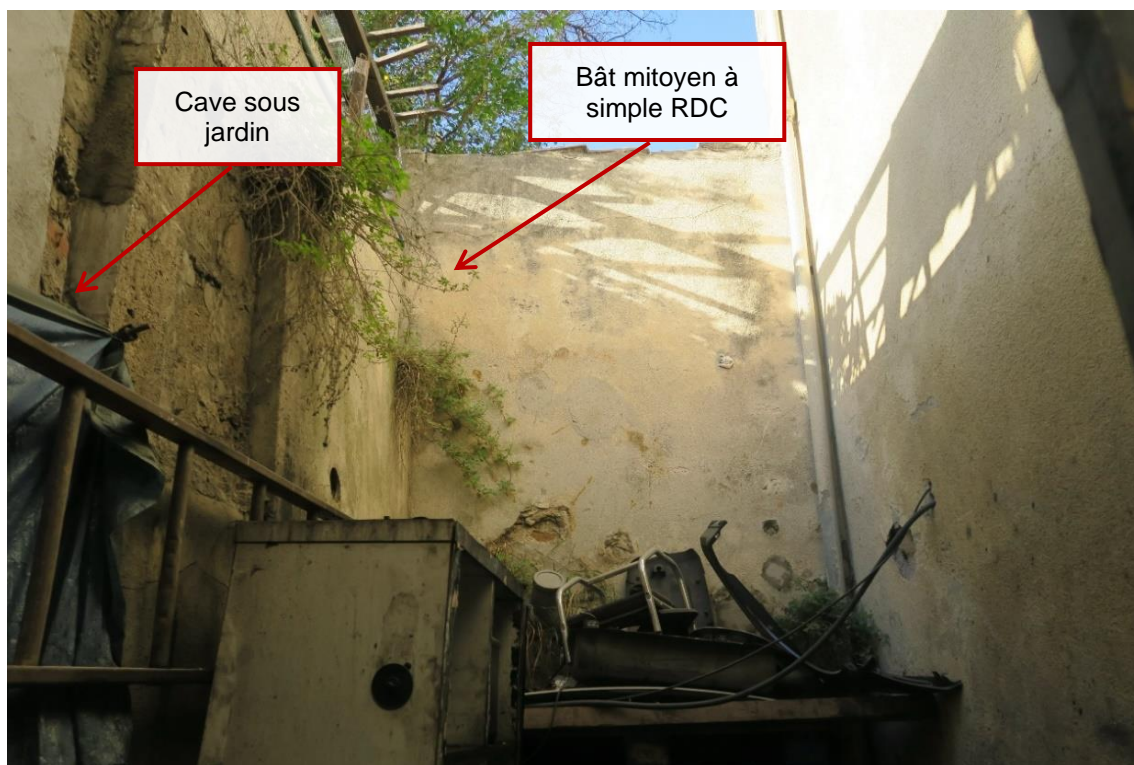
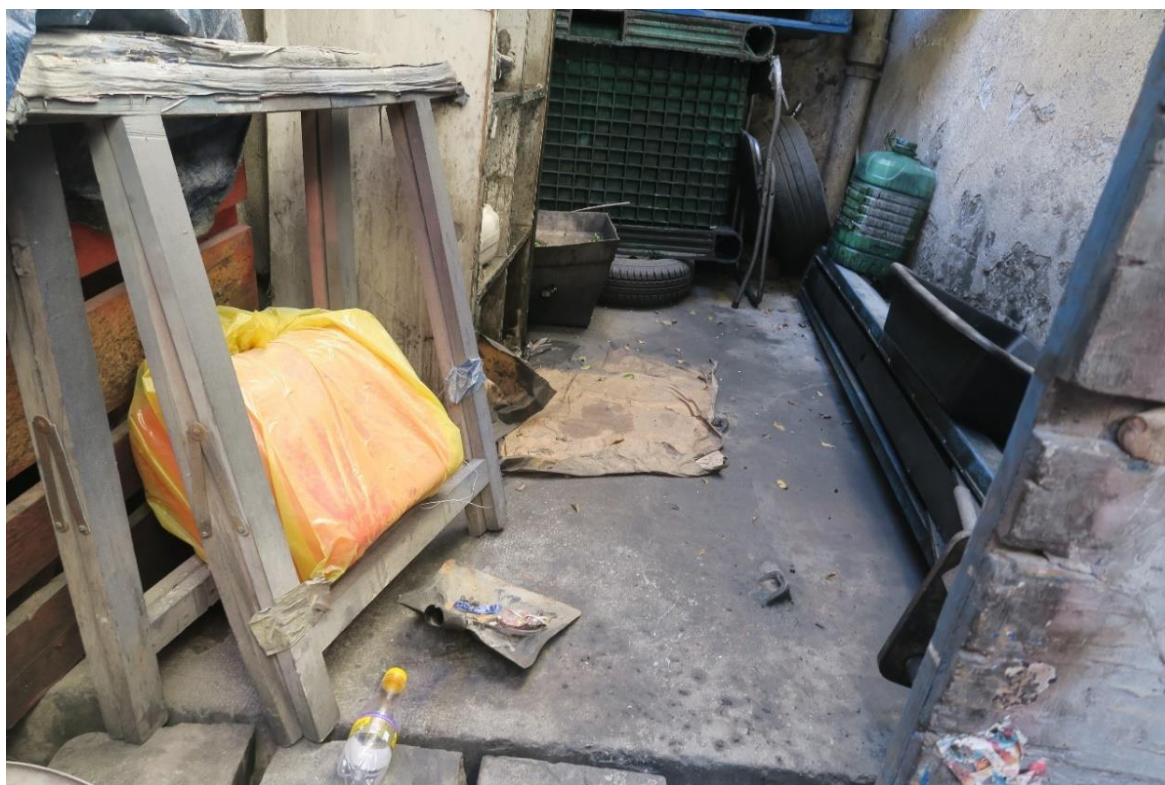
Courette intérieure

De nombreux déchets issus du garage sont présent dans la courette, la végétation commence à se développer au niveau des façades.

La présence d'encombrants rend la lisibilité des ouvrages difficile voire impossible.

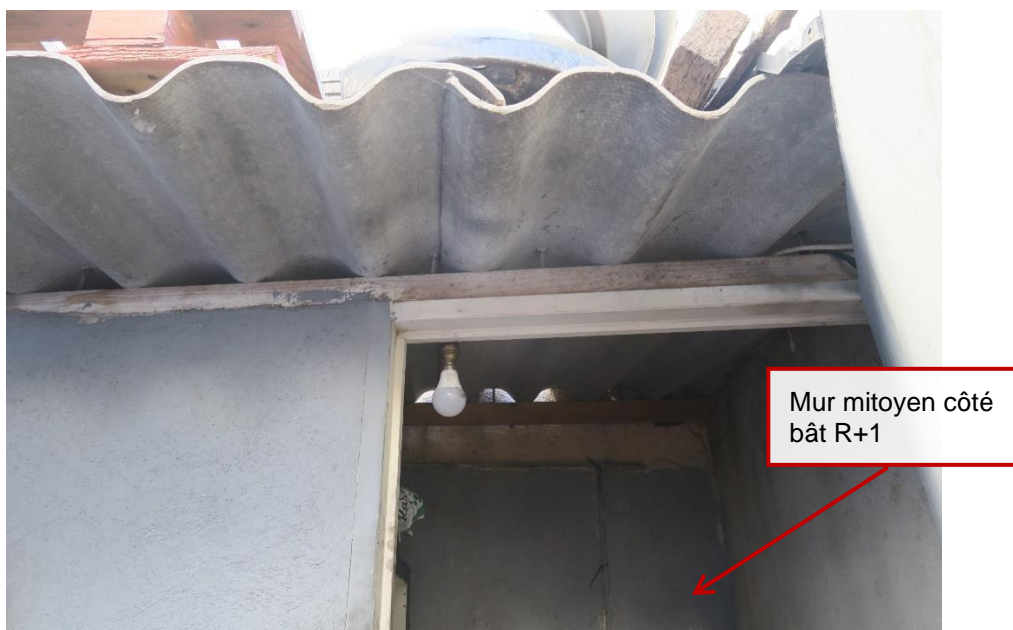
Un petit local qui fait office de sanitaire a été aménagé dans la courette. Ici aussi de nombreux encombrants sont présents.

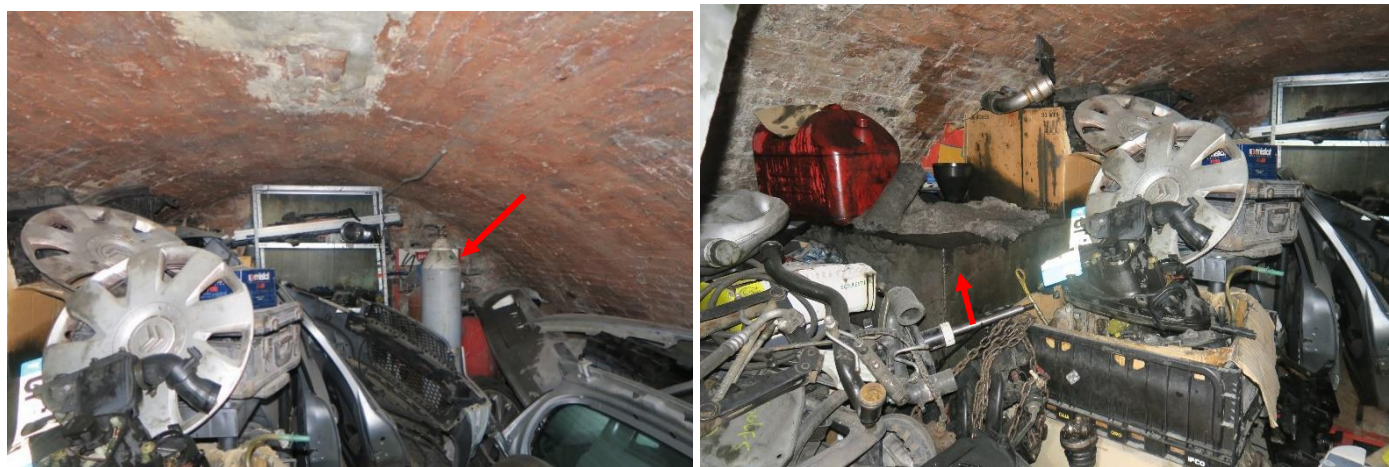
Vues cave

La cave est utilisée comme un local de stockage pour le garage automobile. La présence massive des encombrants limite la visibilité sur les parois de la cave, mais sur les parties visibles ne nous constatons pas de désordres particuliers.

Une bouteille contenant du gaz ou oxygène est présente, des bidons d'huiles et receptacles à huiles sont également présents en nombre.

Il semblerait que soit identifiable également sous les encombrants, une cuve à fuel en acier ou cuve contenant des huiles usagées.

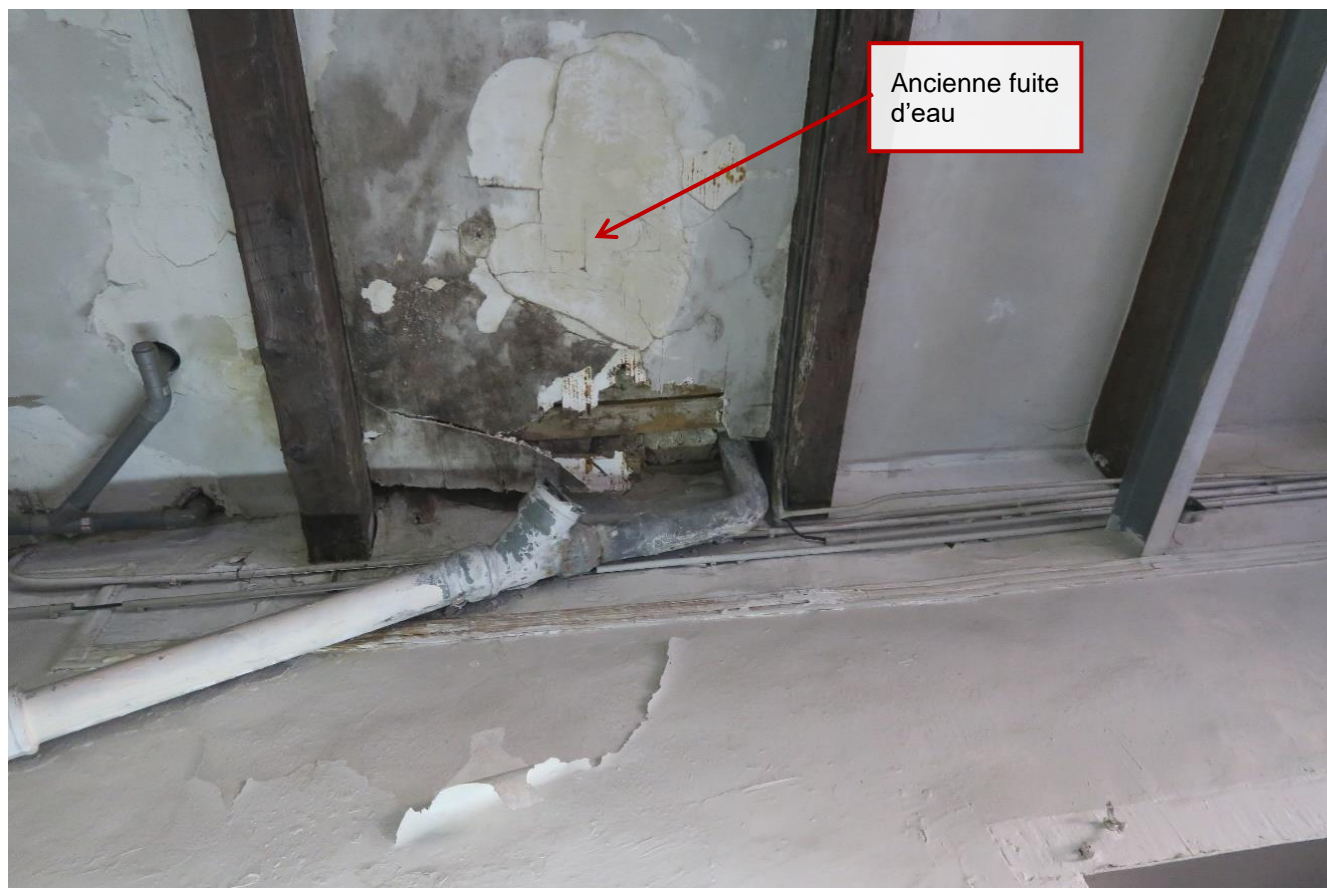
PH RDC

Le plancher haut du RDC est constitué de poutres en bois apparentes avec un enfustage bois plâtre + chape et carrelage. On observe sur une zone des traces d'infiltrations dues à une ancienne fuite de réseau qui a engendré des désordres au niveau du plafond. Il conviendra de purger les parties non adhérentes de plâtre et d'enlever le bout d'enfustage bois qui est en suspens pour éviter le risque de chute sur les occupants.

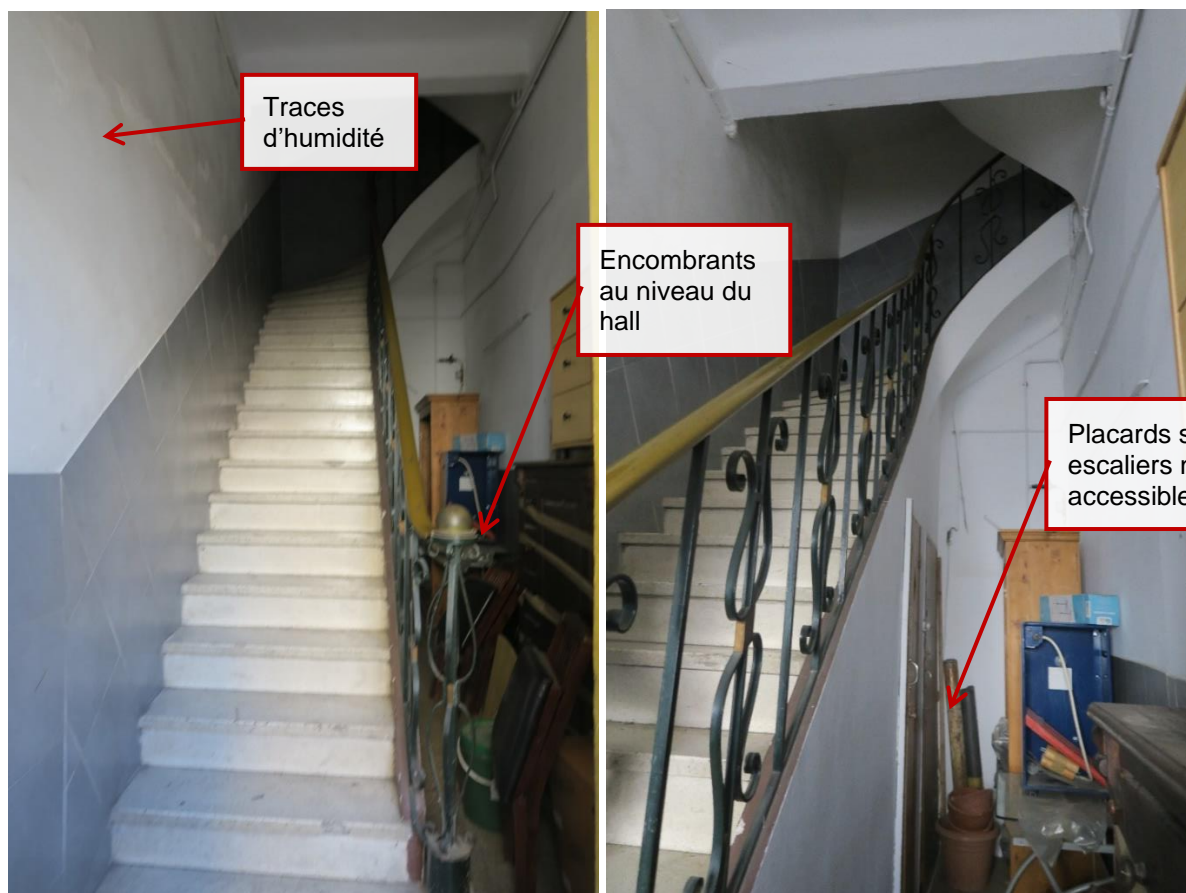
Entrée cage escalier

Le couloir du RDC est encombré de meubles et divers et le placard sous escalier est donc non accessible.

- Le logement au niveau du R+3 présente un état d'insalubrité, le locataire de ce dernier est en attente d'un relogement. L'ensemble des encombrants devra être évacué.
- Au RDC et sur les paliers les meubles et différents encombrants doivent impérativement être évacués ou réintégrés dans les logements, les parties communes et plus particulièrement l'escalier doit rester libre d'accès en cas d'incendie ou pour le passage des services de sécurité et brancards.
- An plancher haut du rdc si possible effectuer une purge et rebouchage au droit de l'évacuation EP pour l'enfustage apparait et dont une partie menace de tomber.
- La toiture terrasse doit faire l'objet également d'une évacuation des encombrants et d'un contrôle du bon fonctionnement des EP.

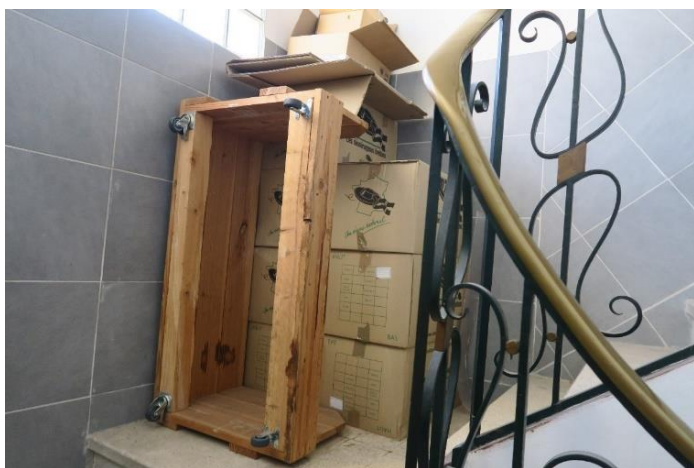
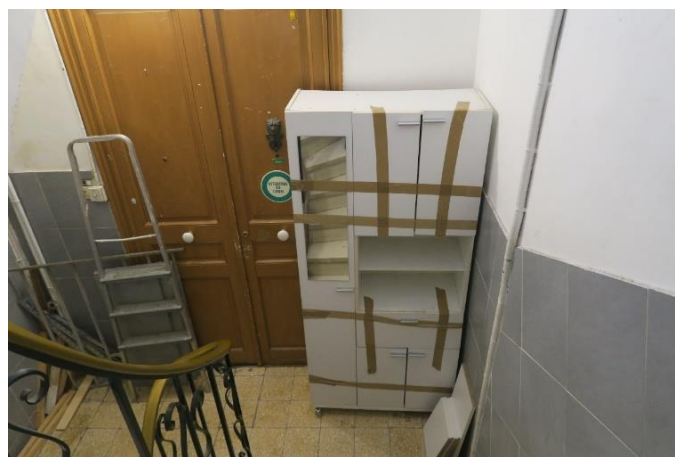
On note la présence également d'encombrants au niveau des paliers, il conviendra de procéder à l'évacuation de ces derniers notamment ceux au niveau des paliers qui représentent des surcharges et gênent la circulation en cas d'évacuation d'urgence.

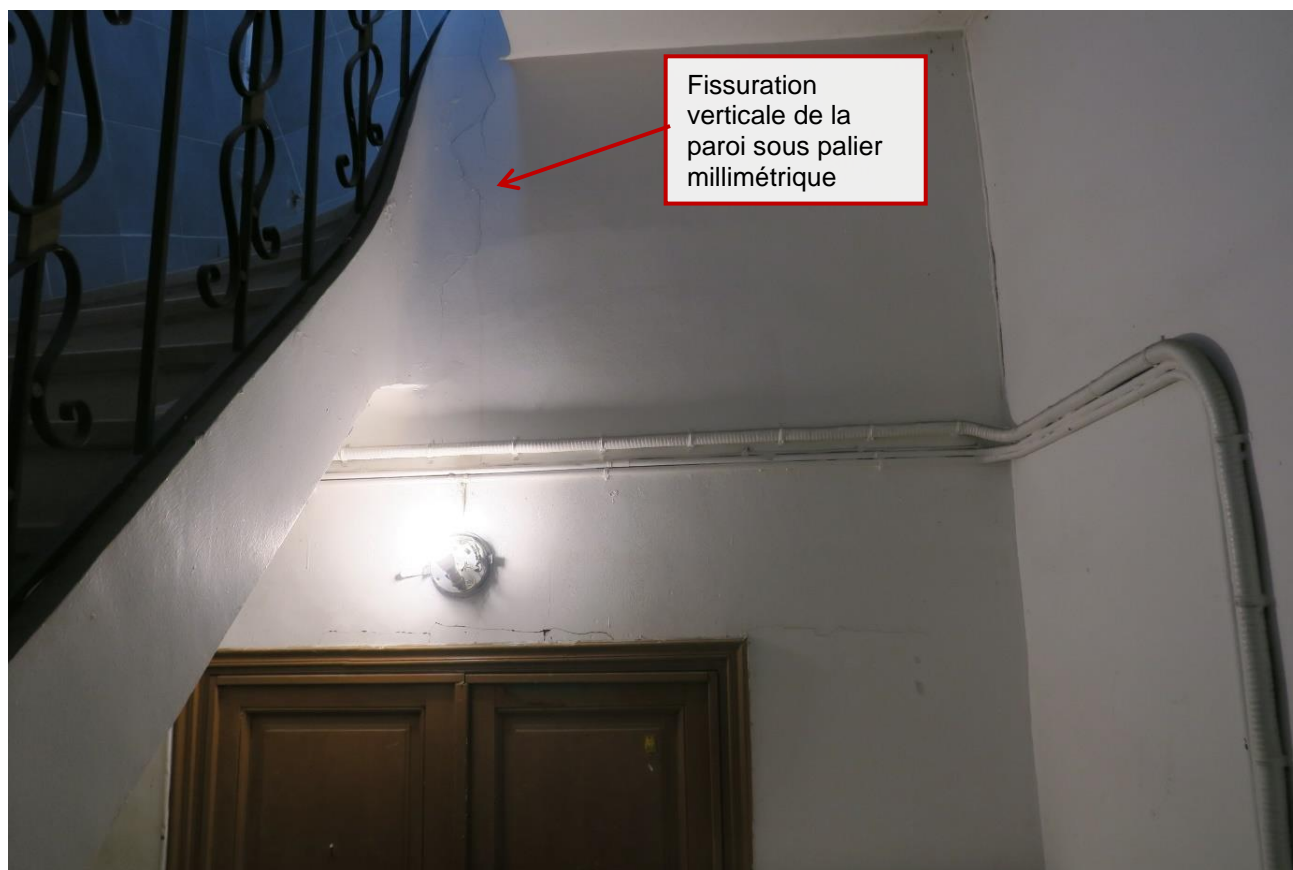
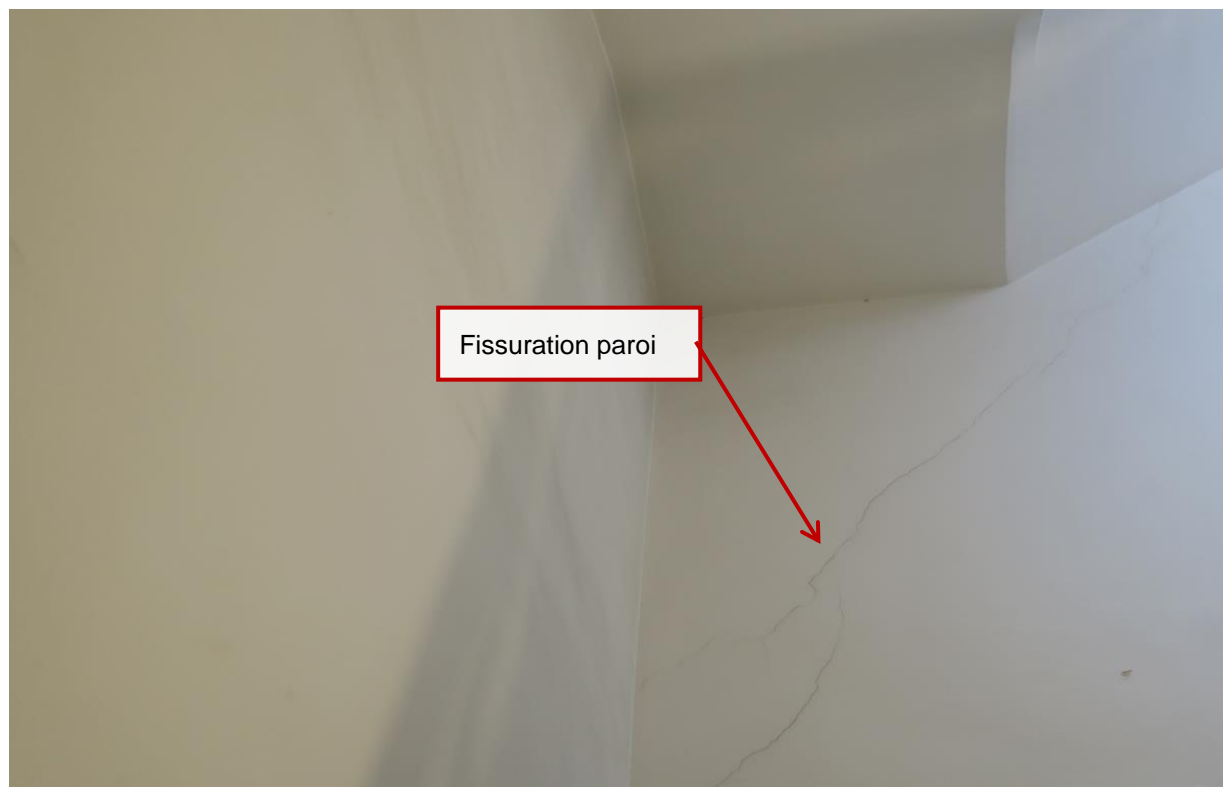
Quelques fissurations sont visibles au droit des parois de la cage d'escalier, toutefois l'escalier ne présente pas de désordres structurels majeurs visibles, il est en bon état.

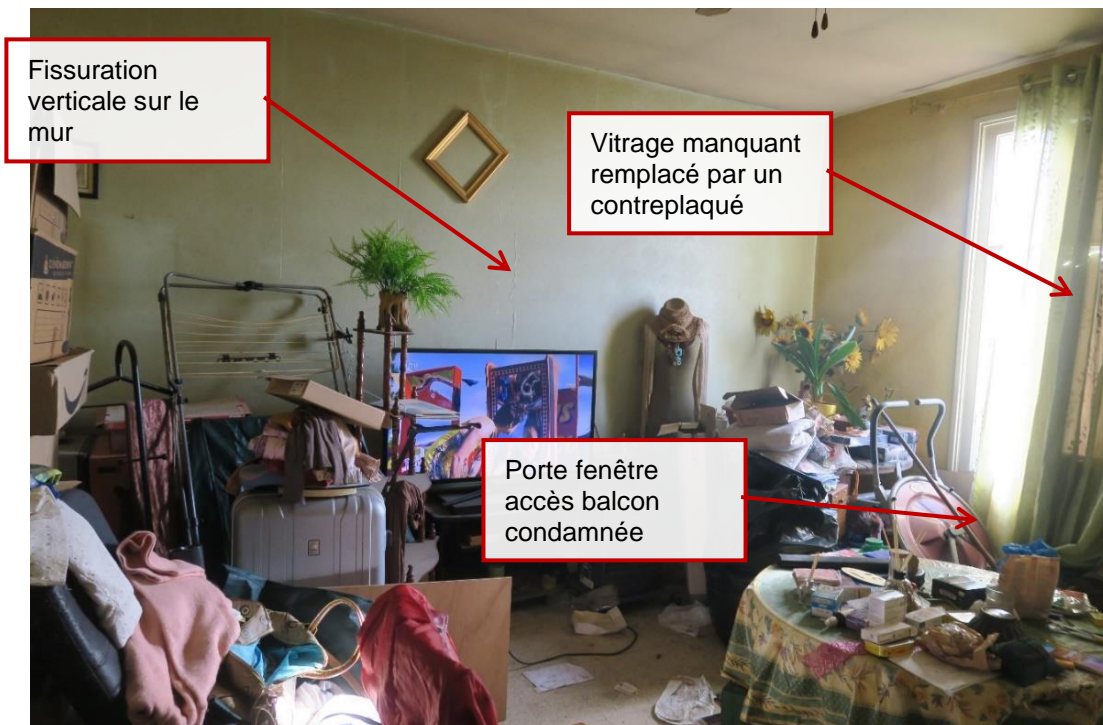
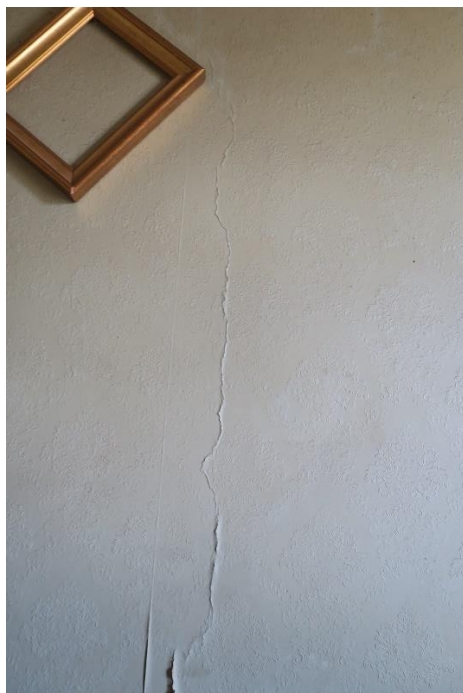
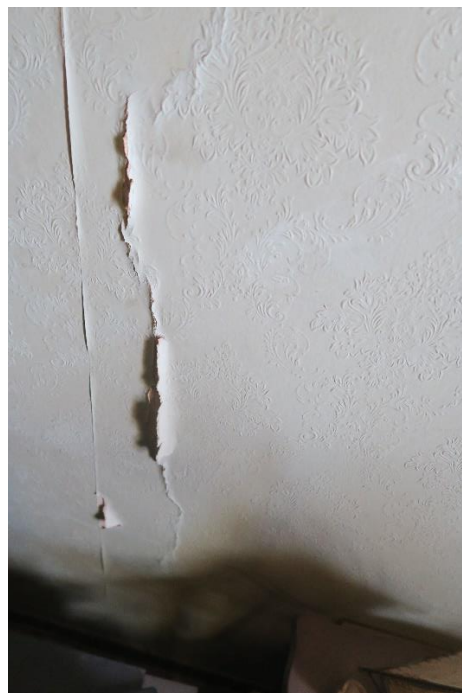
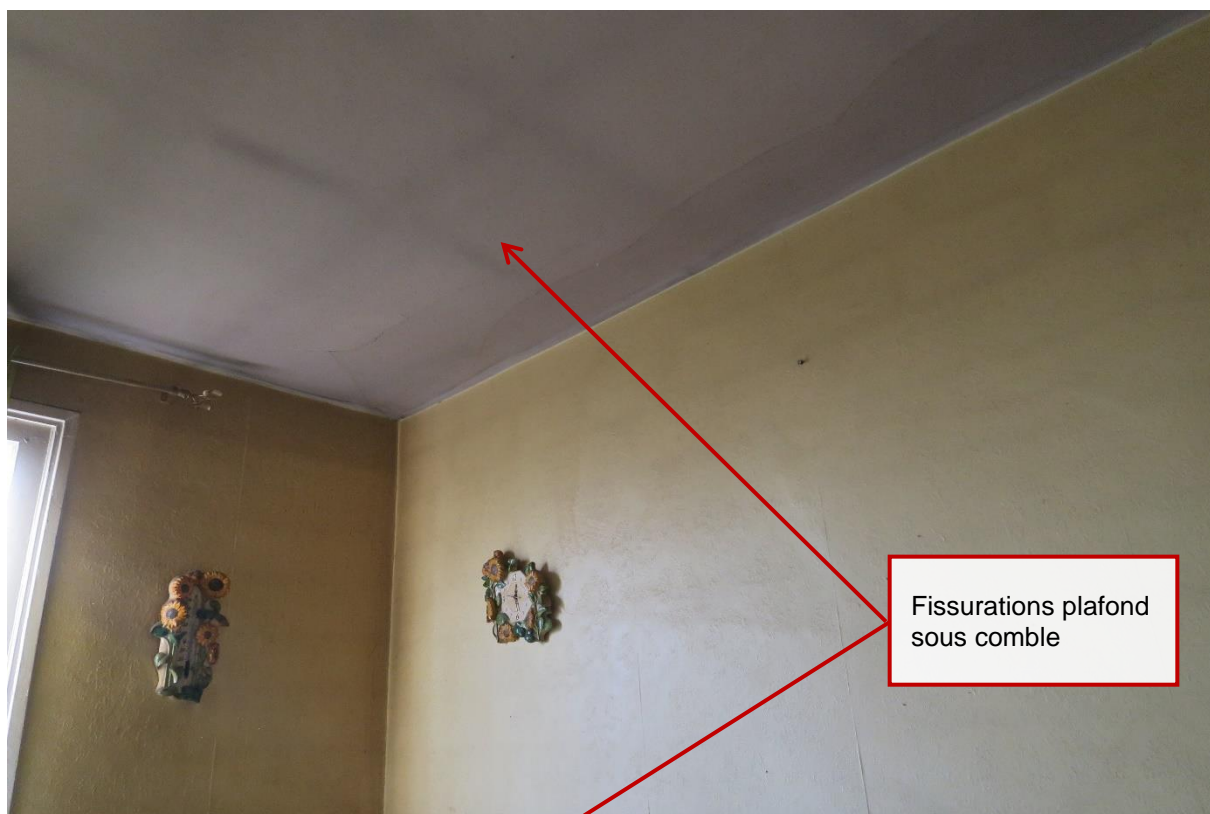
Séjour

Une fissuration sur la hauteur du mur mitoyen (côté bât R+1) est constatée au niveau du séjour.

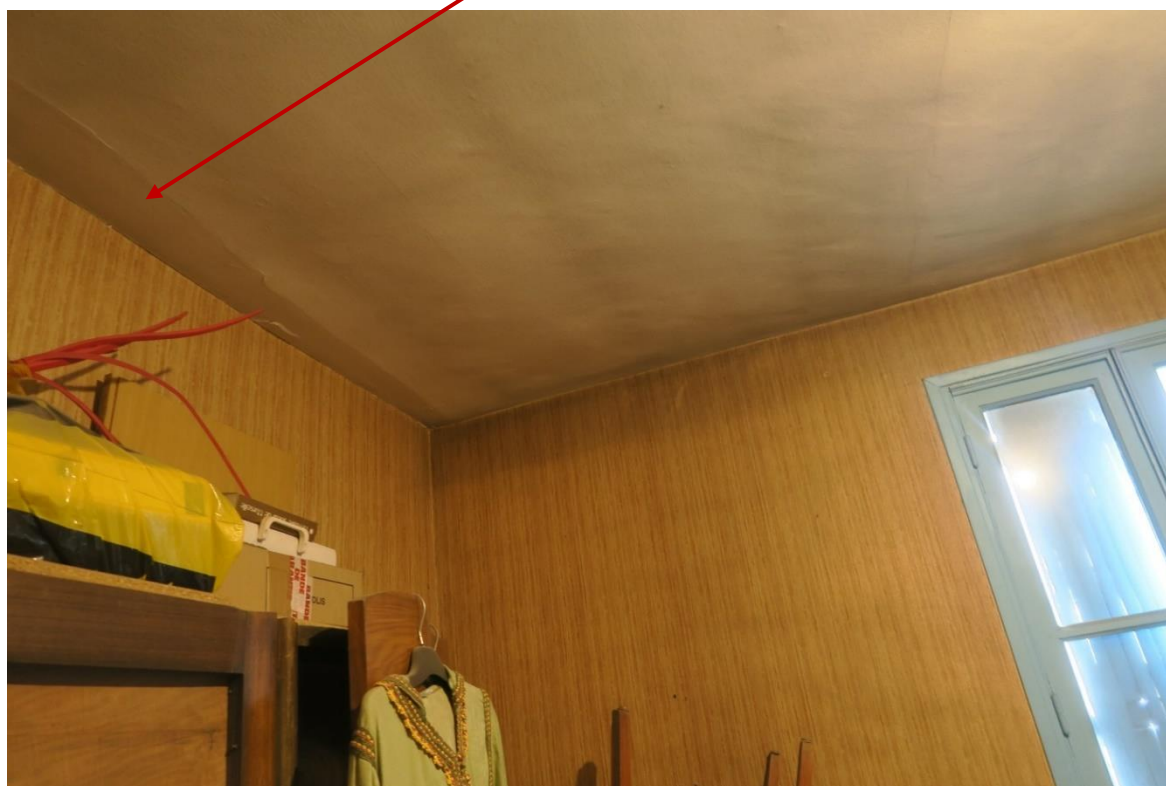
Ces fissures ne présentent pas de risque particulier pour les occupants. De nombreux encombrants sont présent dans toutes les pièces.

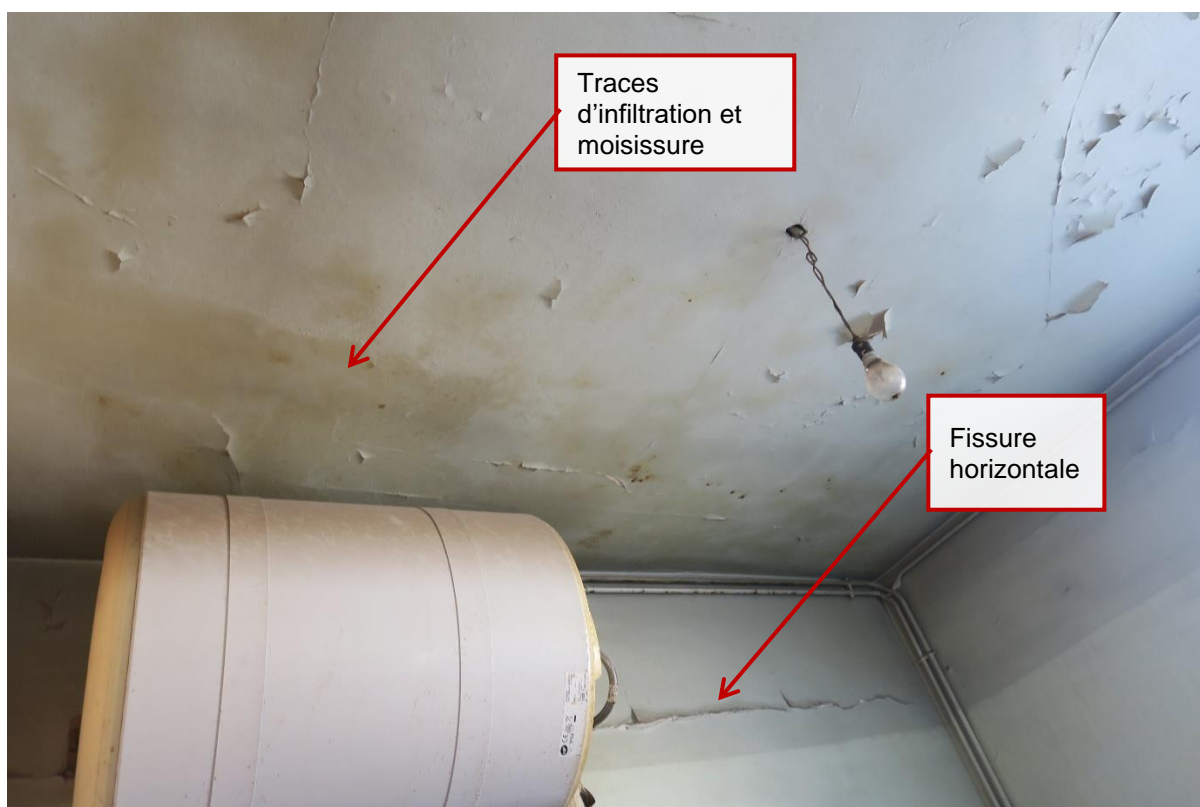
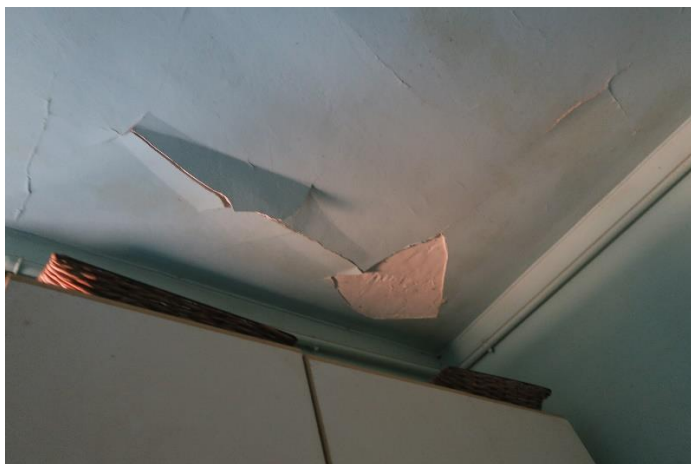
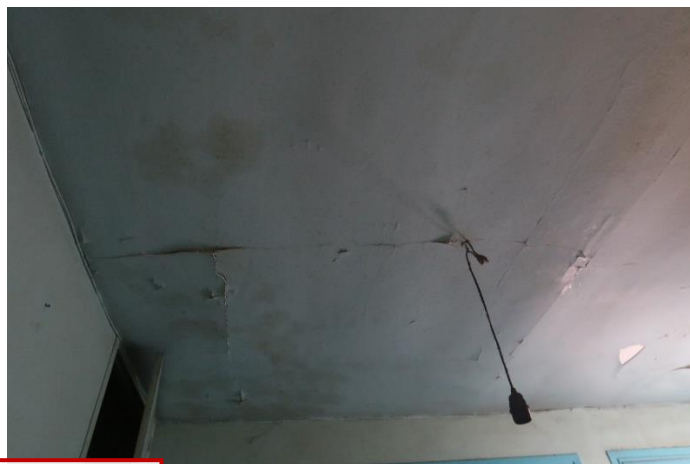
Faïençage
peinture

Les salles humides ainsi que la cuisine présentent un état de dégradation plus avancé, des traces d'infiltrations d'eau et d'humidité, de moisissures et des fissurations sont apparentes sur les parois et les plafonds sous combles.

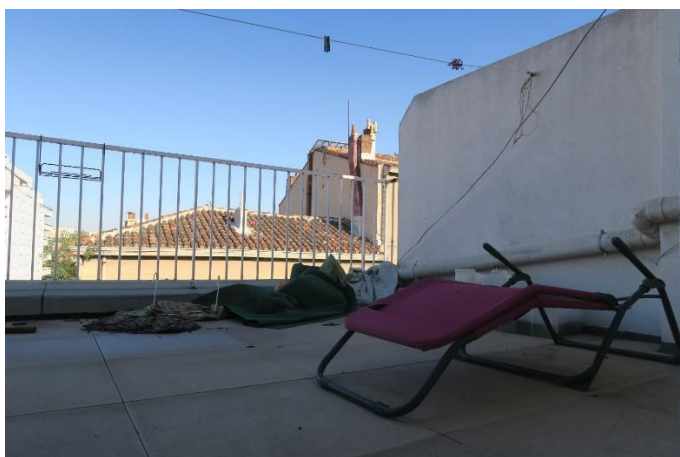
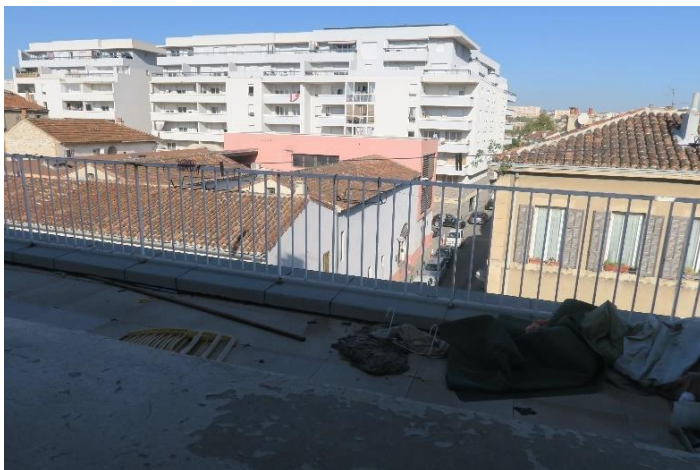
La terrasse n'étant pas accessible, seule une inspection visuelle depuis une fenêtre a été effectuée. La terrasse a fait objet de travaux de rénovation, le sol est constitué de dalles sur-plots, les arases supérieures du mur de façade (côté Bd Oddo) support du garde-corps, ont été reprises et étanchées.
