**MISSION DE DIAGNOSTIC STRUCTURE, MISE EN SECURITE DE  
BÂTIMENT ET MAITRISE D'ŒUVRE ASSOCIEE POUR LE SITE DE :**

*68, boulevard Oddo – 13015, Marseille*

**DIAGNOSTIC INITIAL Ind.A**  
**Visite du 23/02/2023 + visite complémentaire 11/05/2023**

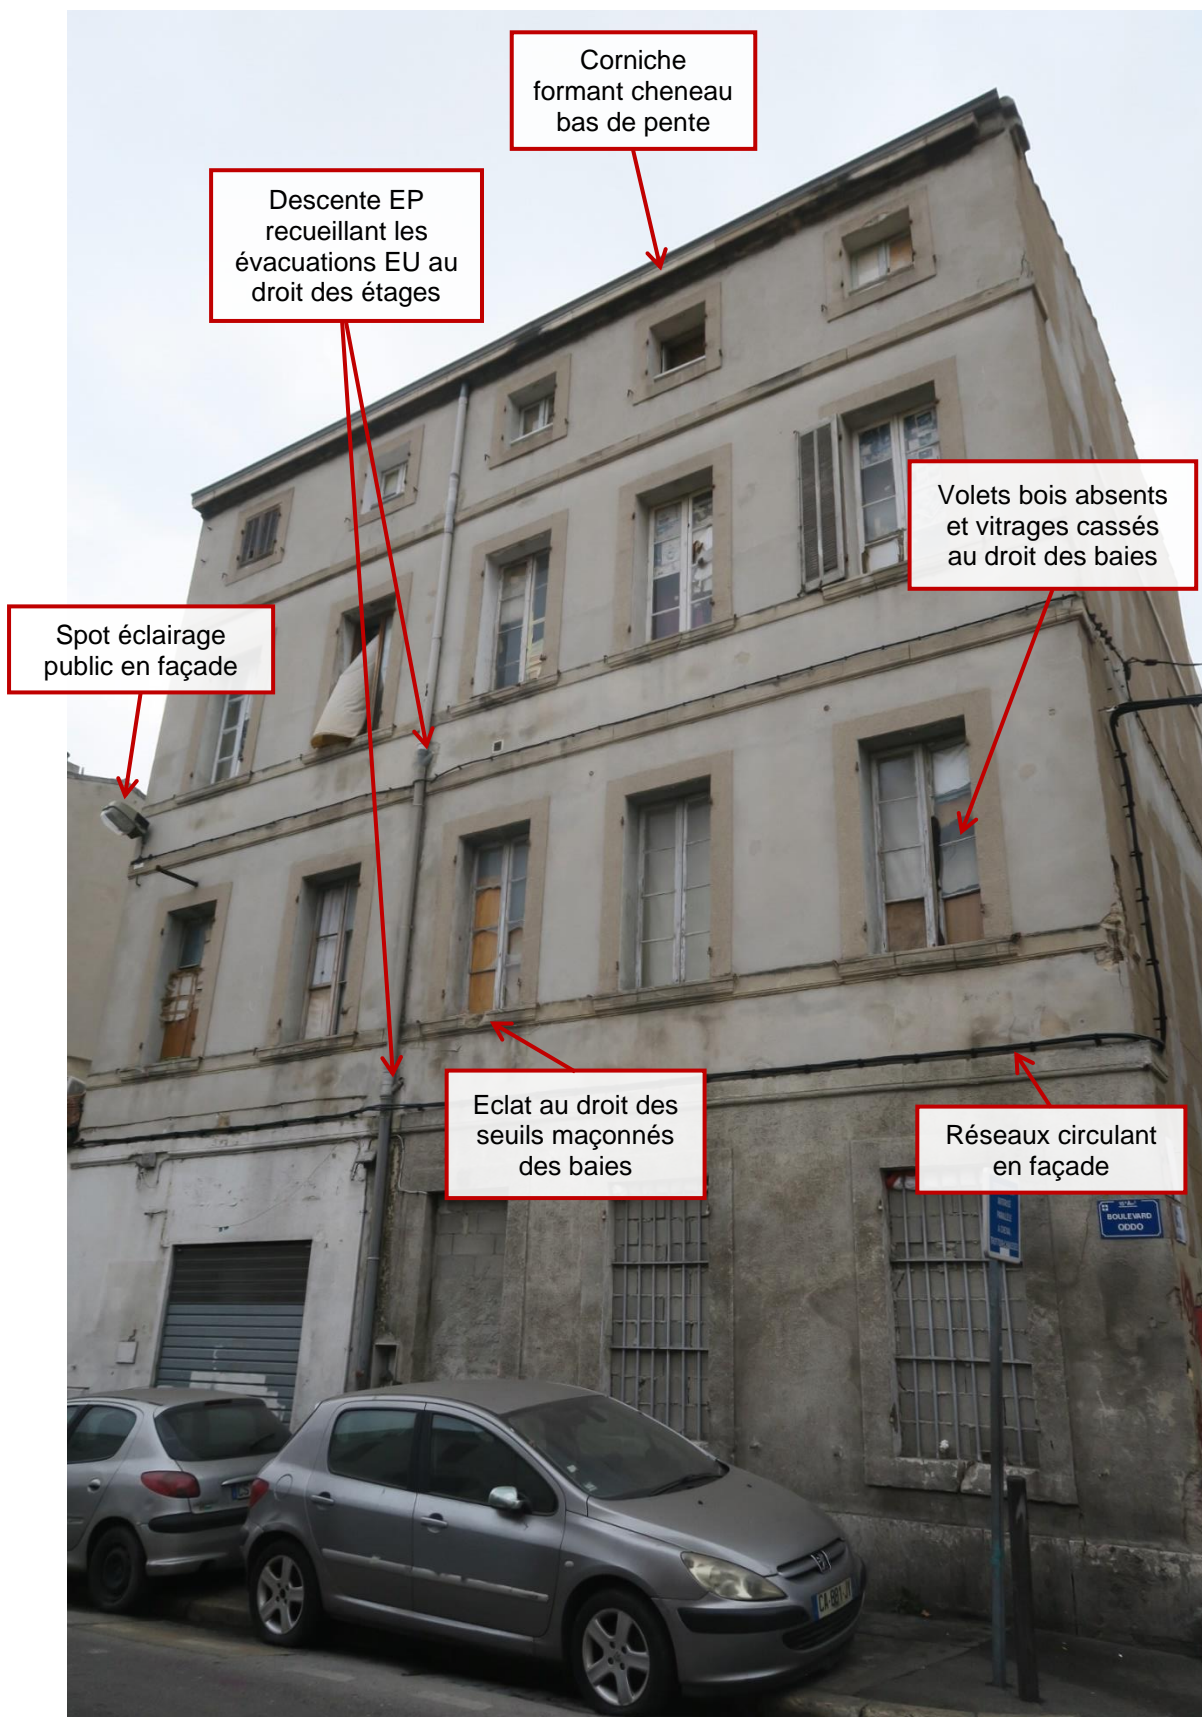
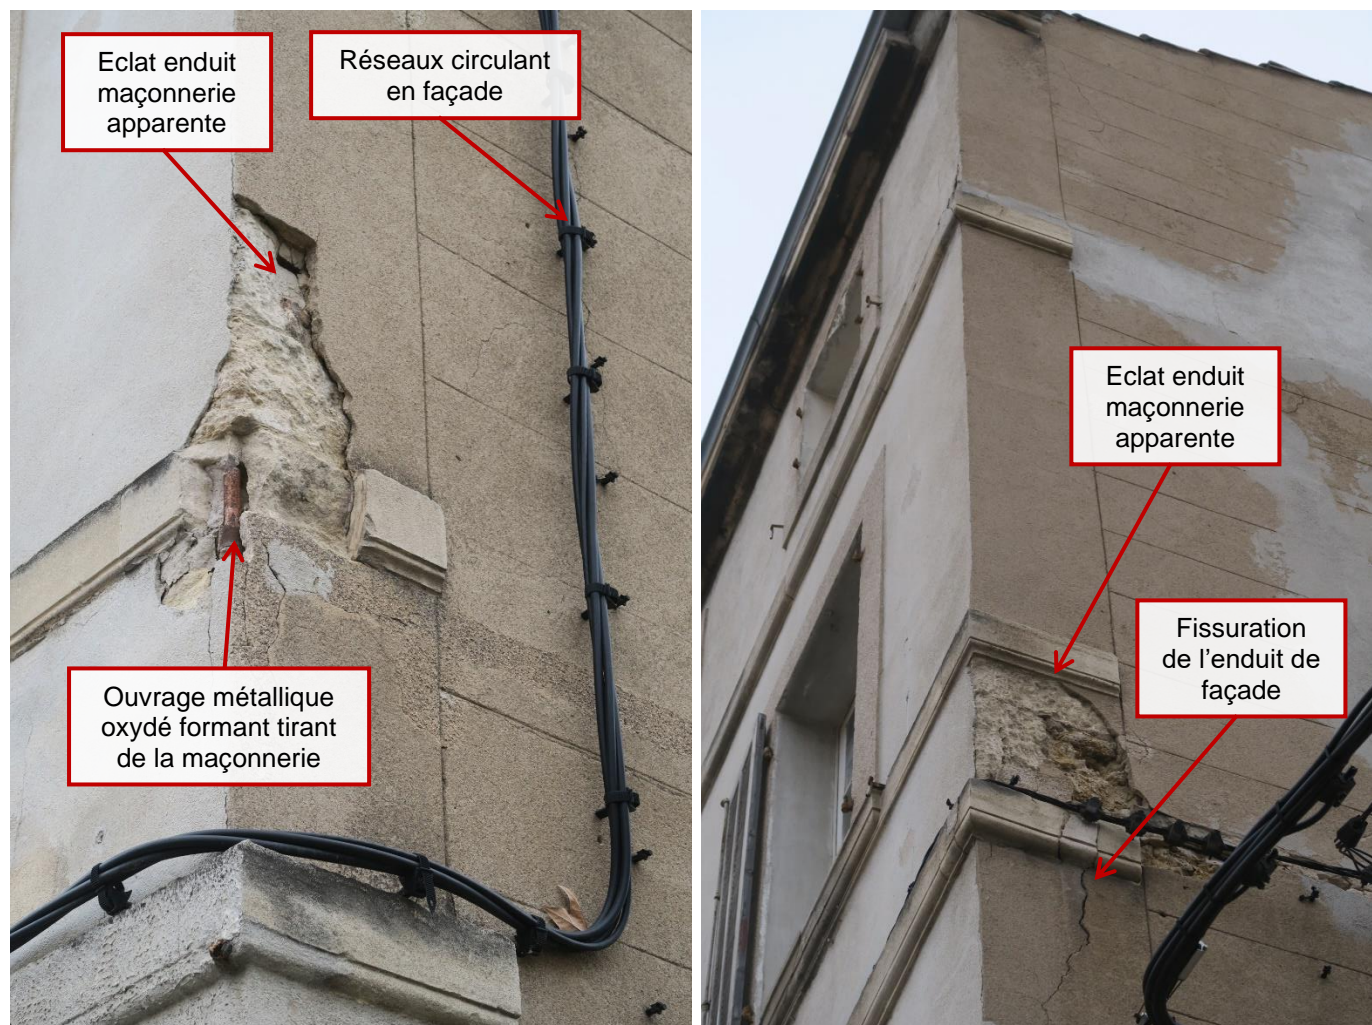
**Dans son ensemble, la façade est de nature vétuste et dégradée. Il existe de nombreuses zones de salissure au droit des enduits, les volets bois sont manquants, il existe des éclats au droit des seuils des baies, les menuiseries présentent de nombreux vitrages cassés. Des panneaux bois ont été mis en œuvre au droit de certaines baies.**

**A l'angle du bâtiment au droit de la rue Mouton et le boulevard Oddo, il a été constaté des éclats et fissurations d'enduit. Au droit des seuils des baies du R+1 un éclat laisse apparaître un ouvrage métallique oxydé formant tirant dans la maçonnerie.**

*Vue façade sur rue depuis boulevard Oddo*

*Vues façade sur rue depuis boulevard Oddo*

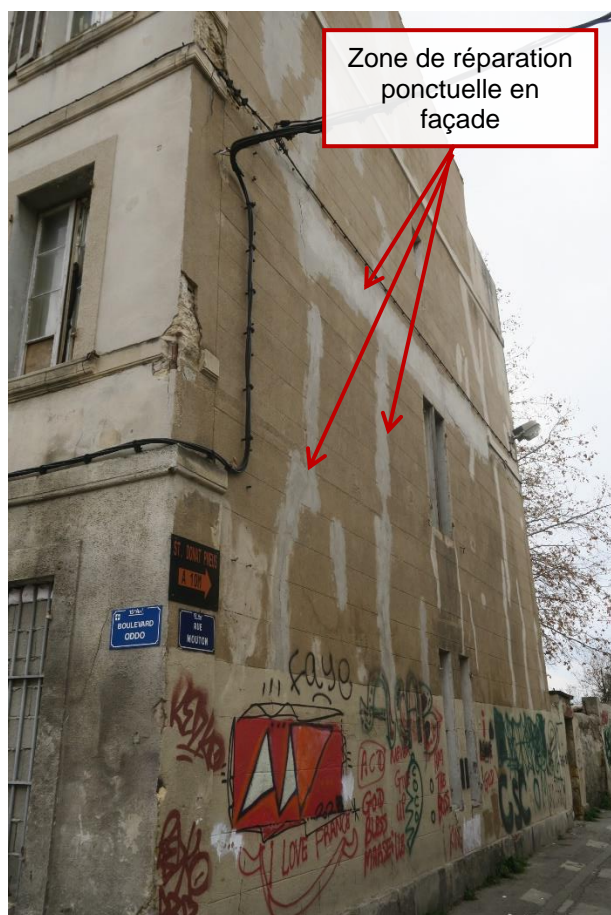
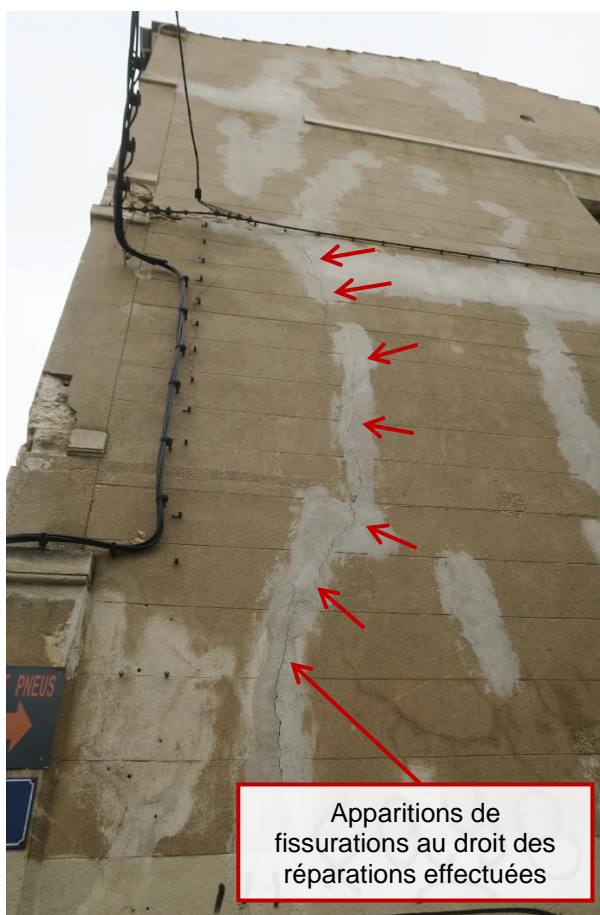
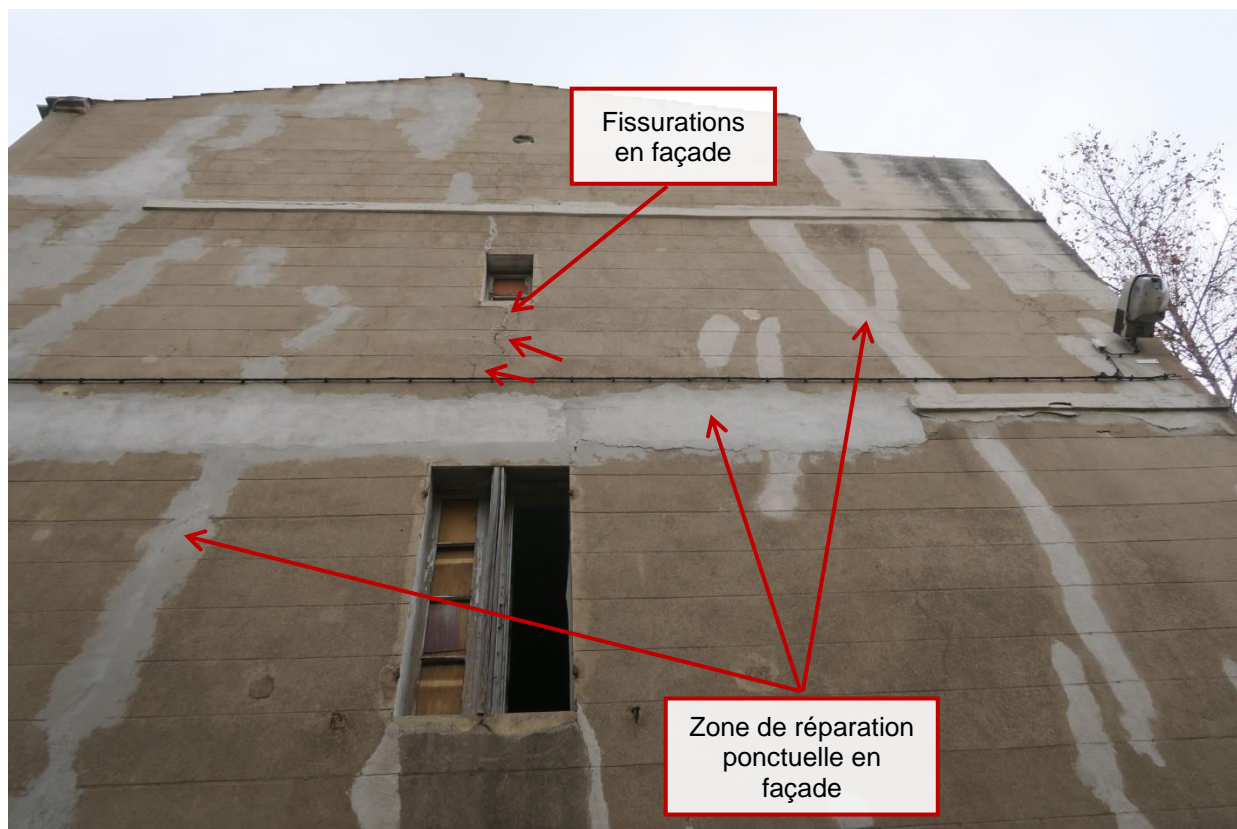
**Il existe au droit de cette façade de nombreuses zones de réparations ponctuelles au mortier de ciment. Les réparations ont été effectuées sur toute la hauteur de la façade. Il a été constaté une réapparition de fissurations, et ce notamment au droit des réparations effectuées. De fait, il est confirmé le caractère évolutif encore existant de ces désordres.**

Vues façade depuis rue Mouton

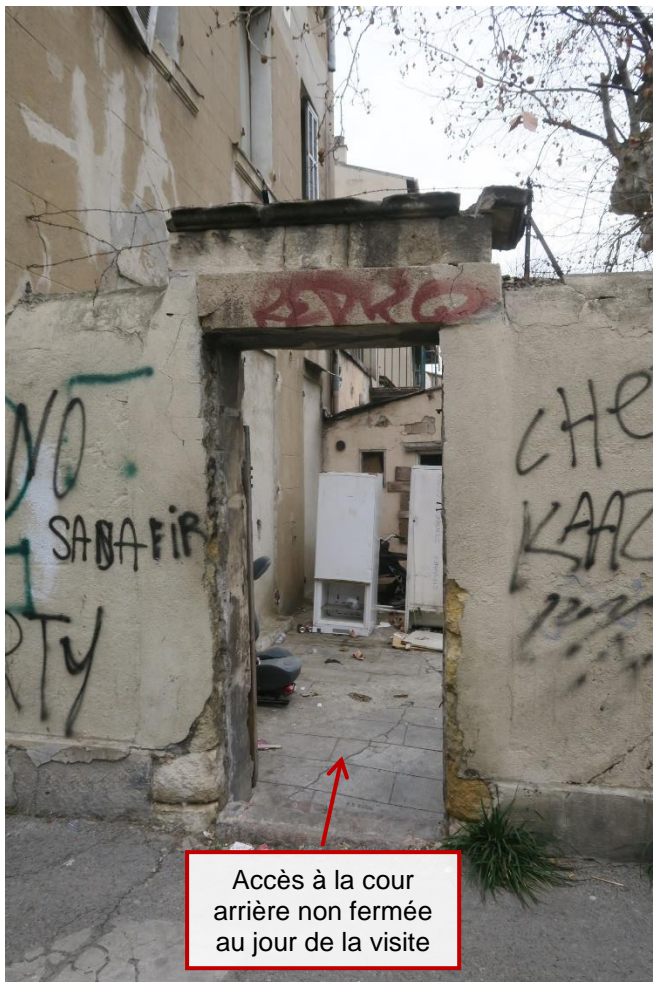
Accès à la cour  
arrière non fermée  
au jour de la visite

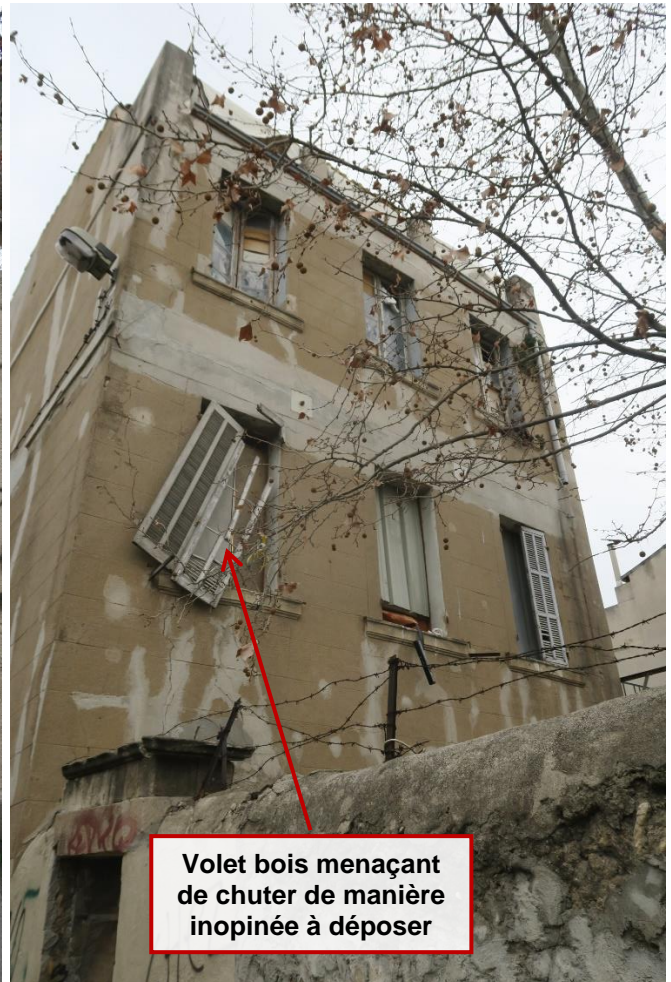
**La plupart des volets sont absents. Il existe au droit d'une baie du R+1 un volet bois menaçant de chuter de manière inopinée. Pour prévenir de tout risque de chute en contrebas de la façade Sud, il est à prévoir la dépose du volet bois menaçant de chuter, ainsi que de l'ensemble des volets bois toujours présents, et ce dans les plus brefs délais.**

Volet bois menaçant  
de chuter de manière  
inopinée à déposer

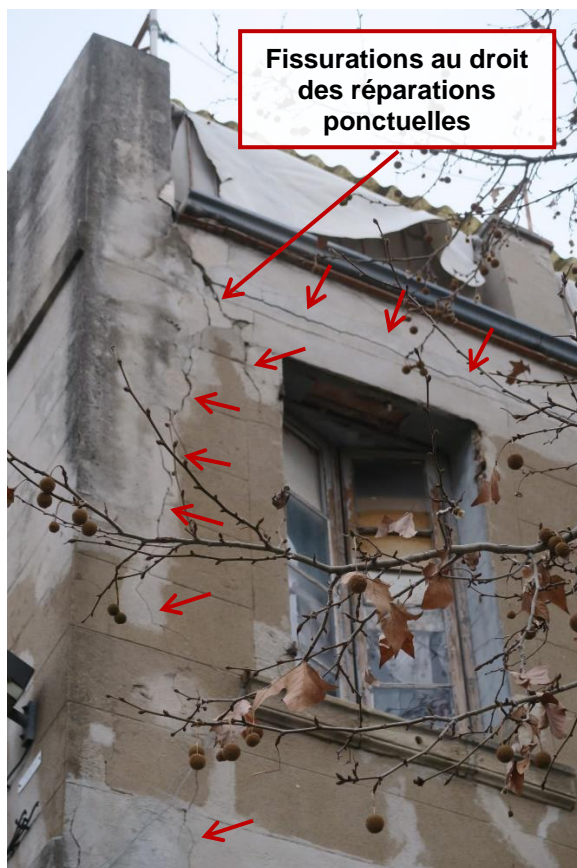
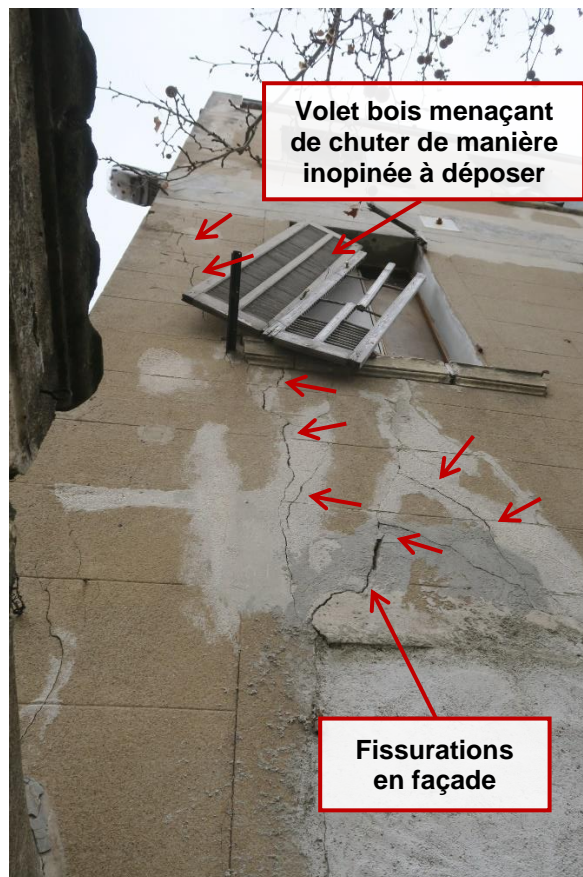
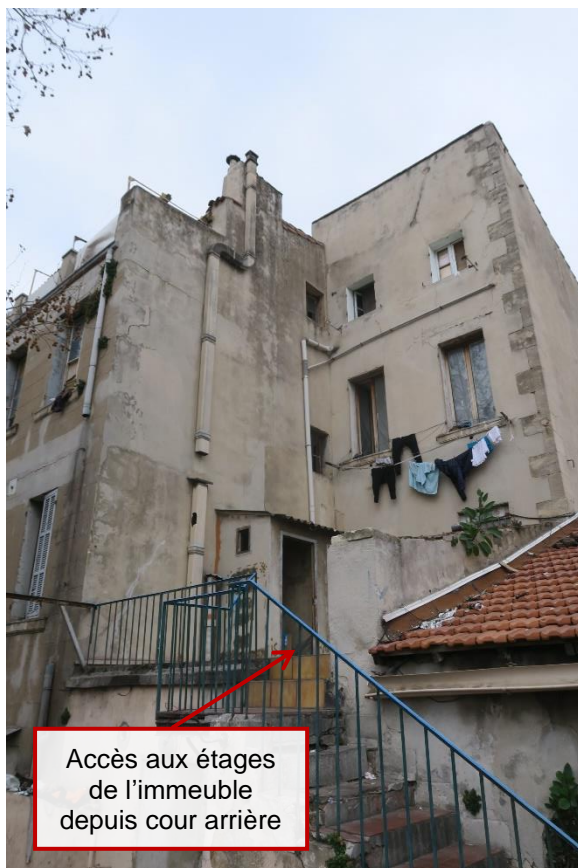
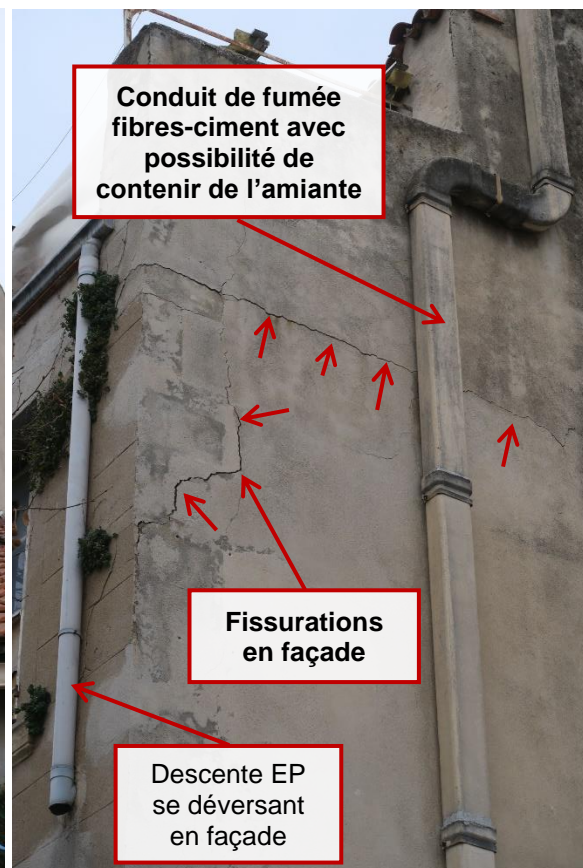
Cette façade présente de nombreuses zones de réparations ponctuelles au mortier de ciment. Des fissurations importantes sont présentes au droit des zones de réparation ainsi qu'au droit de l'enduit de façade.

Vues façade Sud depuis cour arrière

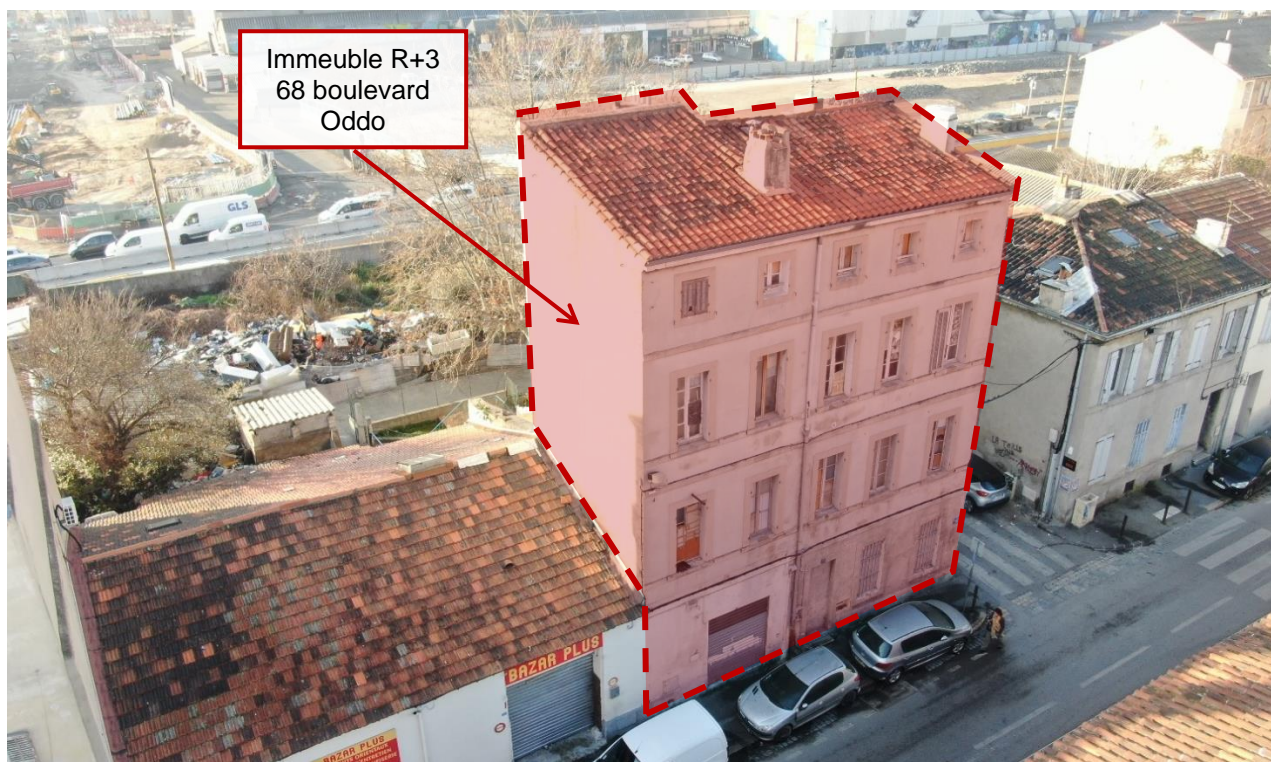
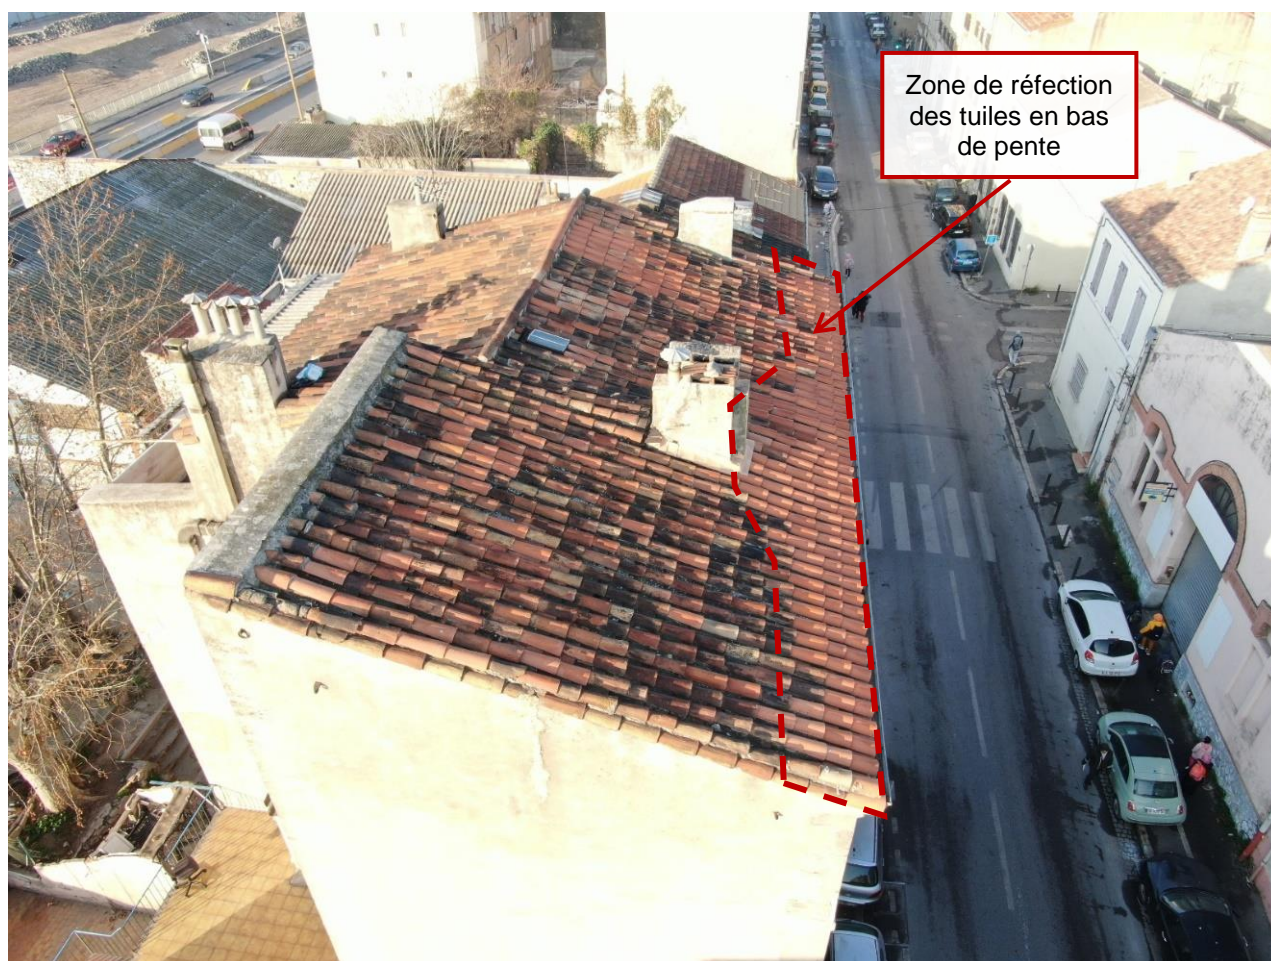
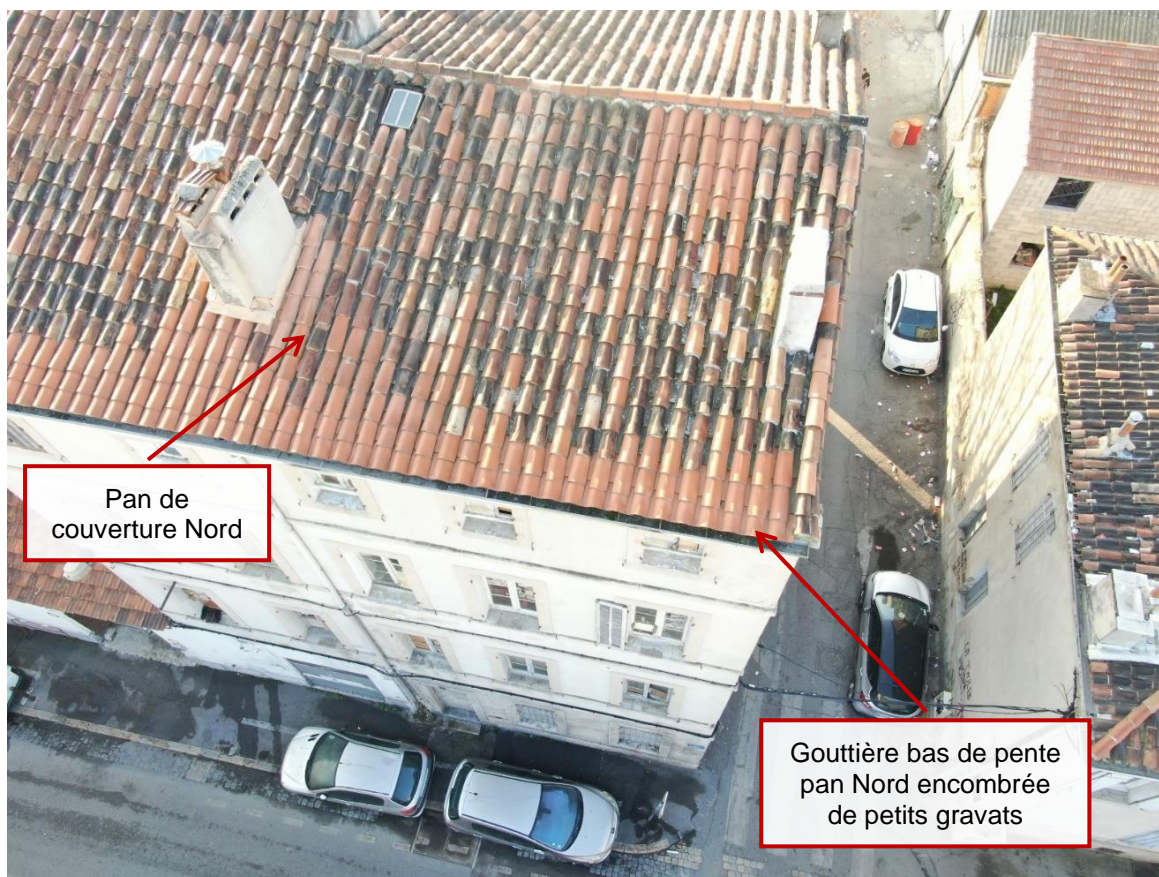
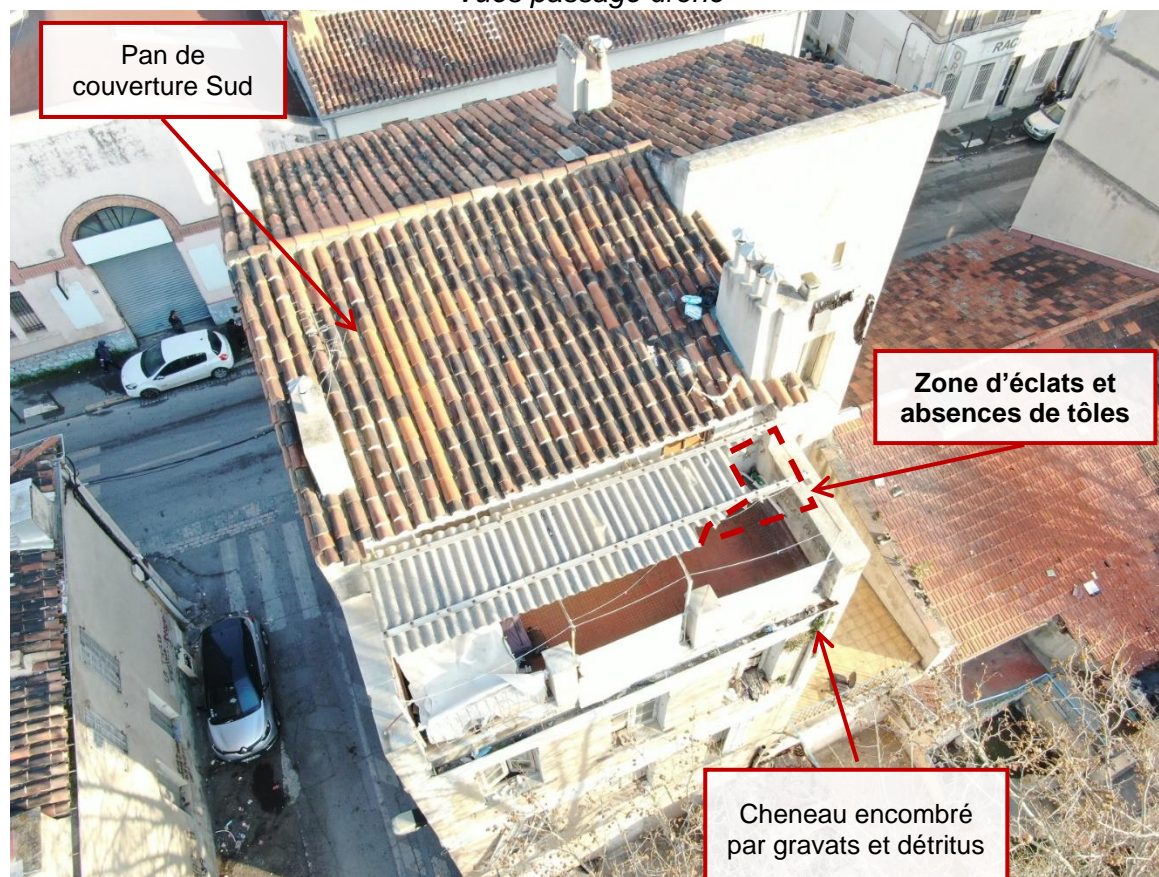
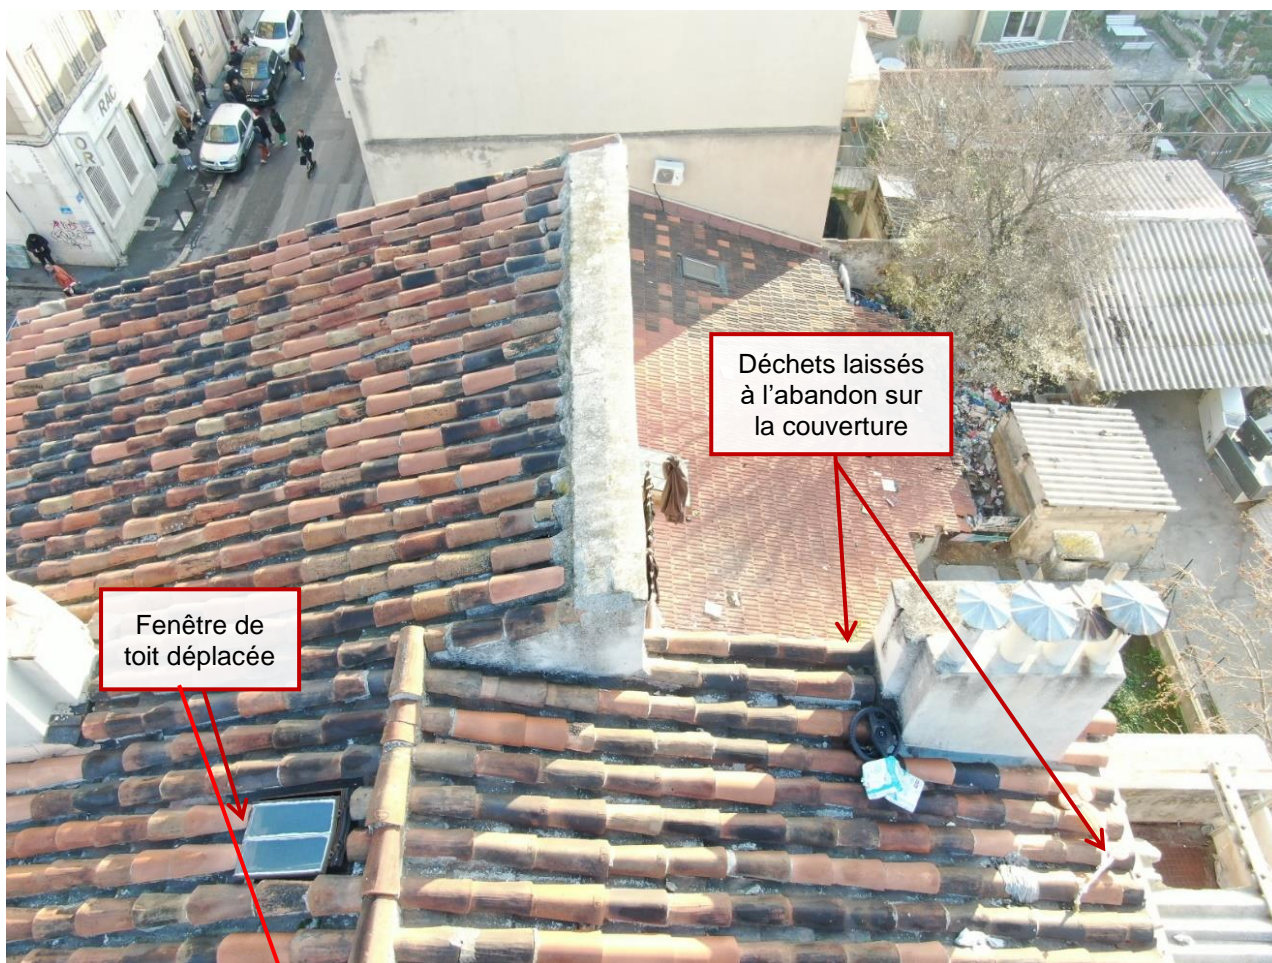
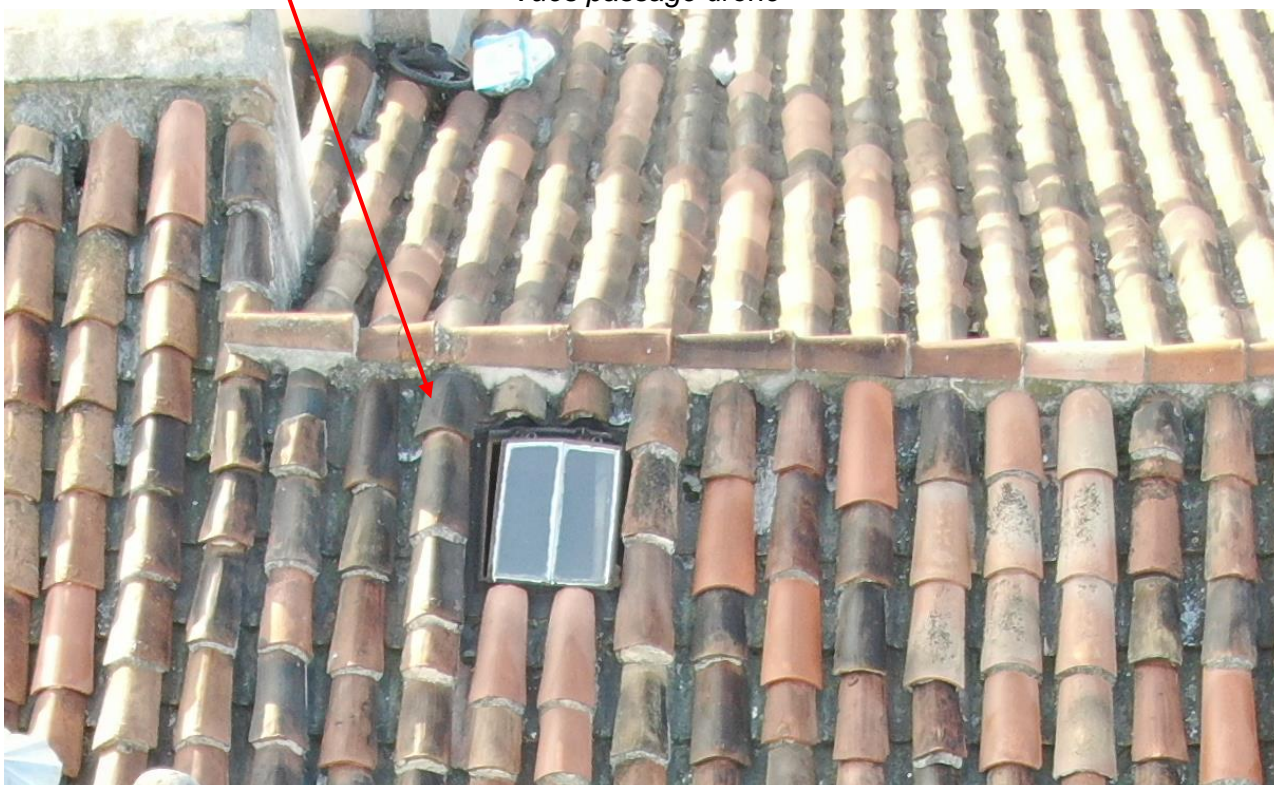
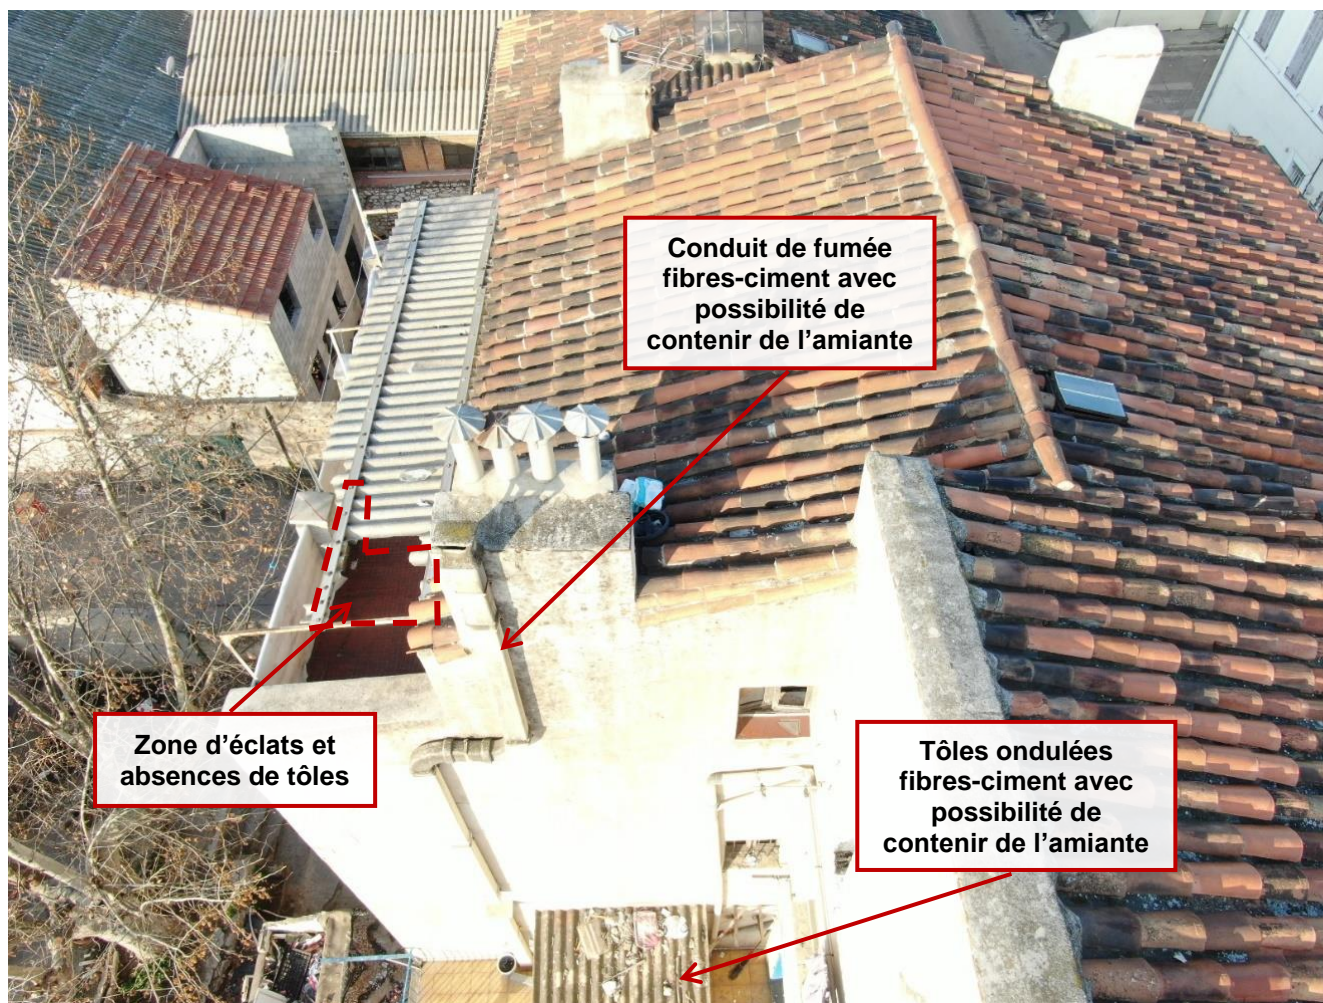
La couverture de l'immeuble est de type tuiles de courant et de couvert. Celle-ci est ancienne et a fait l'objet de réfections partielles visibles au droit de tuiles de teinte claire, notamment en bas de pente du pan Nord. Il a été identifié des déchets laissés à l'abandon sur la couverture.

Il existe quatre souches de cheminée et une fenêtre de toit en toiture. Il a été constaté au droit de l'ancienne fenêtre de toit de possibles zones d'infiltration des eaux de pluie en raison d'une mauvaise fermeture de la lucarne.

Le pan Nord est équipé d'une gouttière basse de pente encombrée de petits gravats. Le pan Sud déverse ses eaux de pluie au droit d'une petite couverture en tôles ondulées en fibres de verre, montée sur une ossature métallique au droit de la terrasse du R+3. **Il existe des zones d'éclats de cette couverture sommaire conséquence de chocs ou d'arrachements par le vent.** Les eaux de pluie se déversant ensuite directement au droit de la terrasse du pan Sud dont l'étanchéité reste à vérifier,

**Du fait de son aspect extérieur la couverture est de nature vétuste, en partie délabré. La visite de l'intérieur des locaux, notamment au R+3 sous les combles, pourra permettre de rendre compte de possible zone d'infiltration. Compte tenu des zones de réfection partielle constatées, il est vraisemblable que le bâtiment ait déjà fait l'objet d'infiltrations des eaux de pluie depuis la couverture.**

*Vues passage drone*

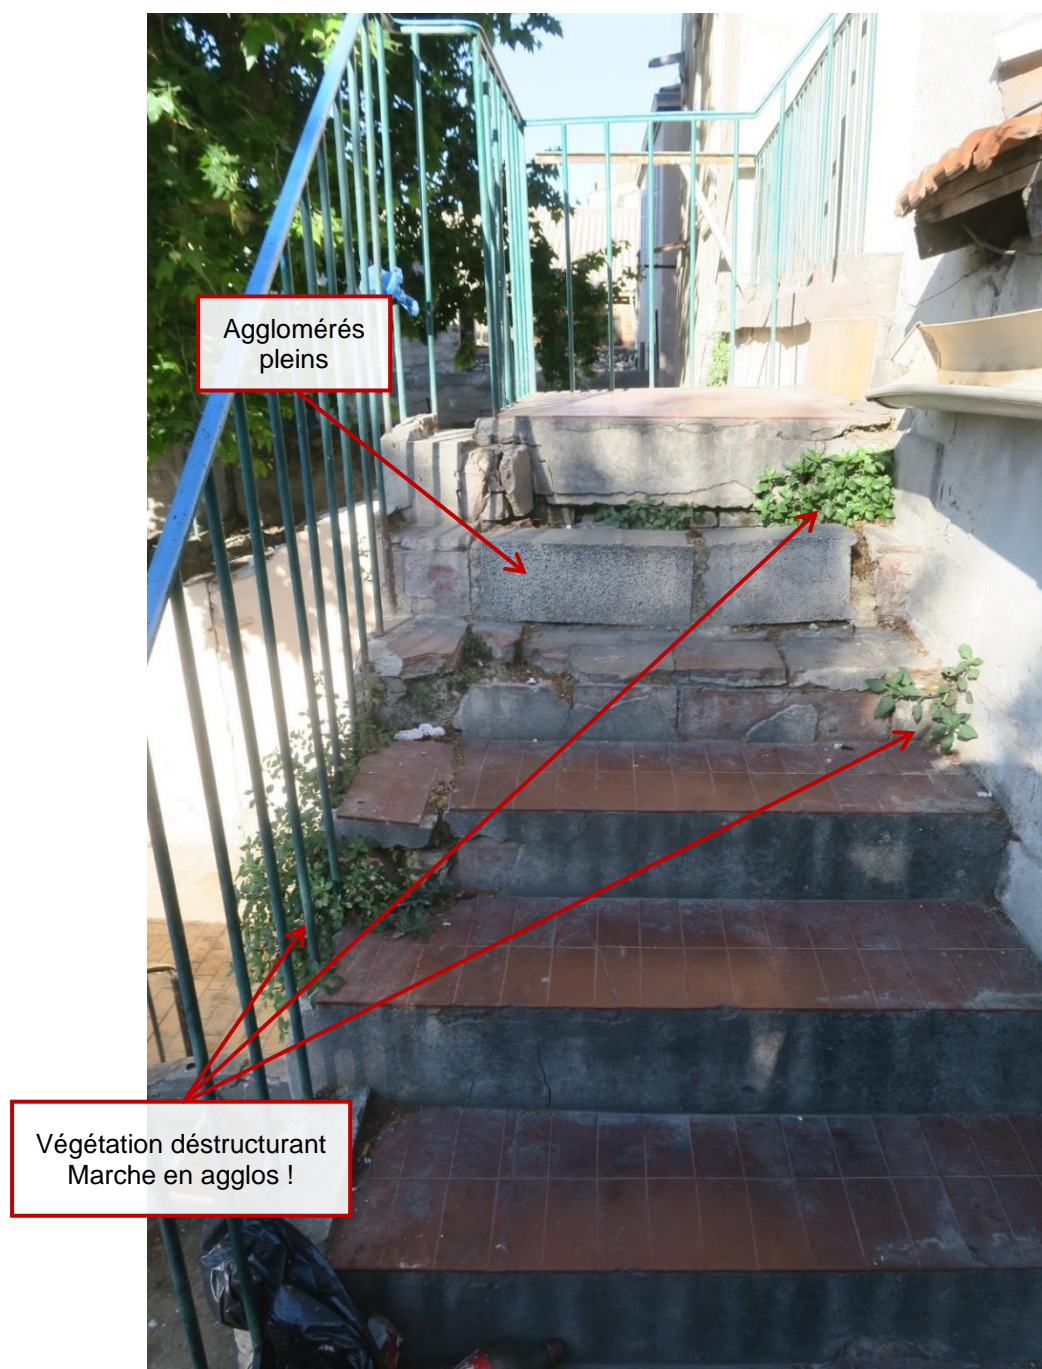
A ce jour les locaux intérieurs de l'immeuble sont accessibles en façade arrière (Sud). L'accès se fait par un escalier maçonné vers une terrasse au R+1. L'escalier est déstructuré par un développement de végétation, plusieurs marches sont déformées, une marche a fait l'objet de réparation par mise en œuvre en lieu et place d'agglomérés pleins.

*Vue escalier d'accès en partie arrière*

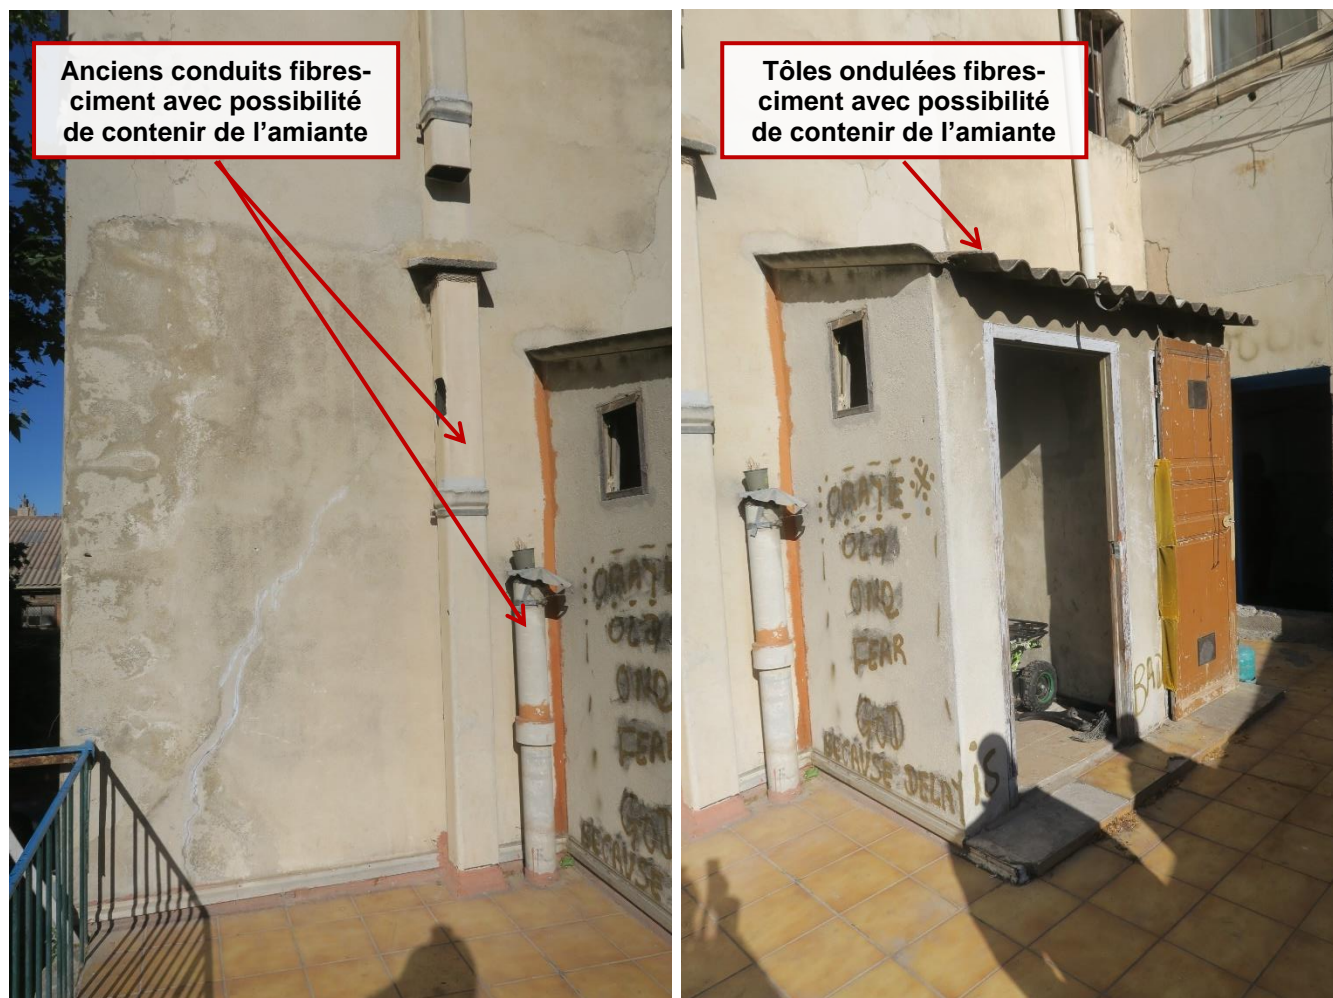
Au droit de la terrasse du R+1 est présent un petit appentis constitué de tôles ondulées fibres-ciment. A proximité de cet appentis sont présents d'anciens conduits fibres-ciment. **Ces ouvrages sont susceptibles de contenir de l'amiante.**

Vues terrasse R+1
