**MISSION DE DIAGNOSTIC STRUCTURE, MISE EN SECURITE DE  
BÂTIMENT ET MAITRISE D'ŒUVRE ASSOCIEE POUR LE SITE DE :**

*68, boulevard Oddo – 13015, Marseille*

**DIAGNOSTIC INITIAL Ind.A**  
**Visite du 23/02/2023 + visite complémentaire 11/05/2023**

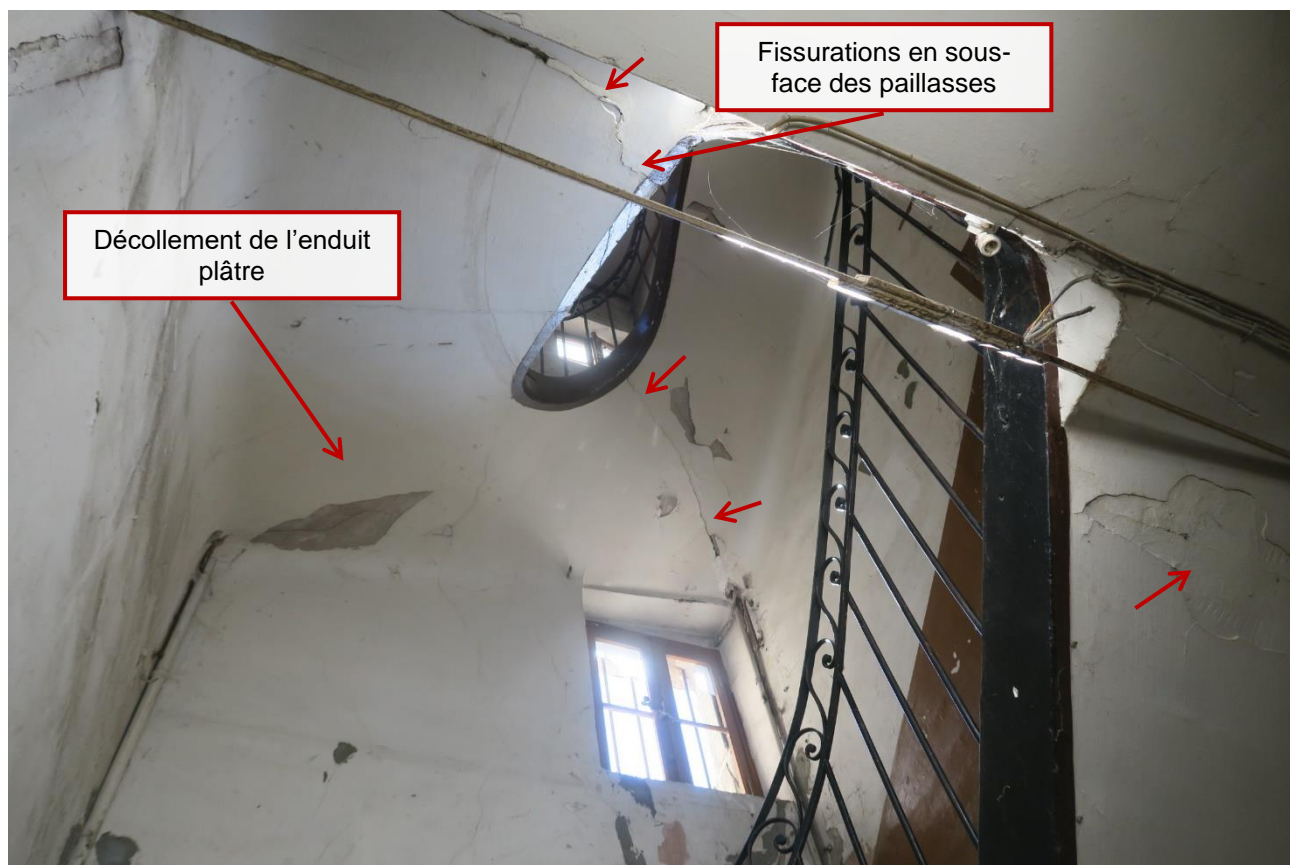
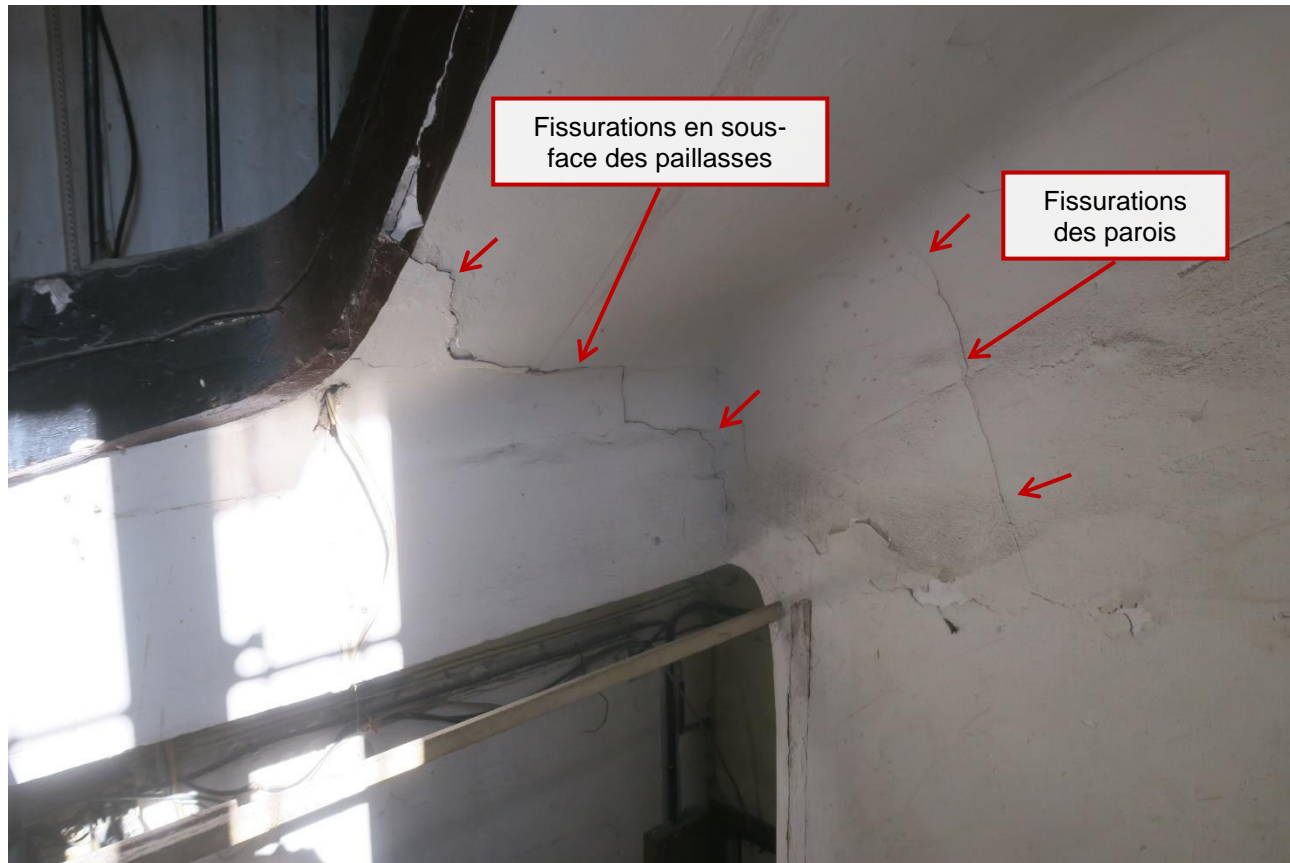
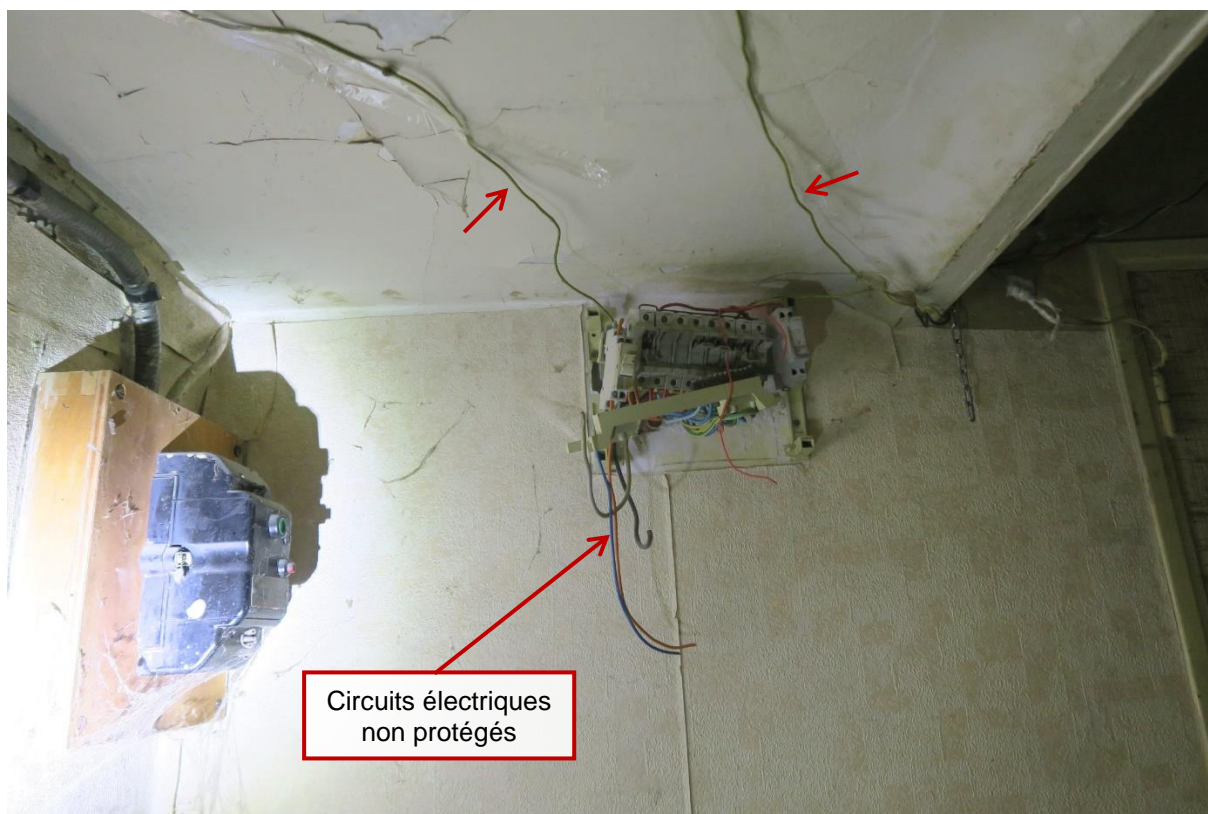
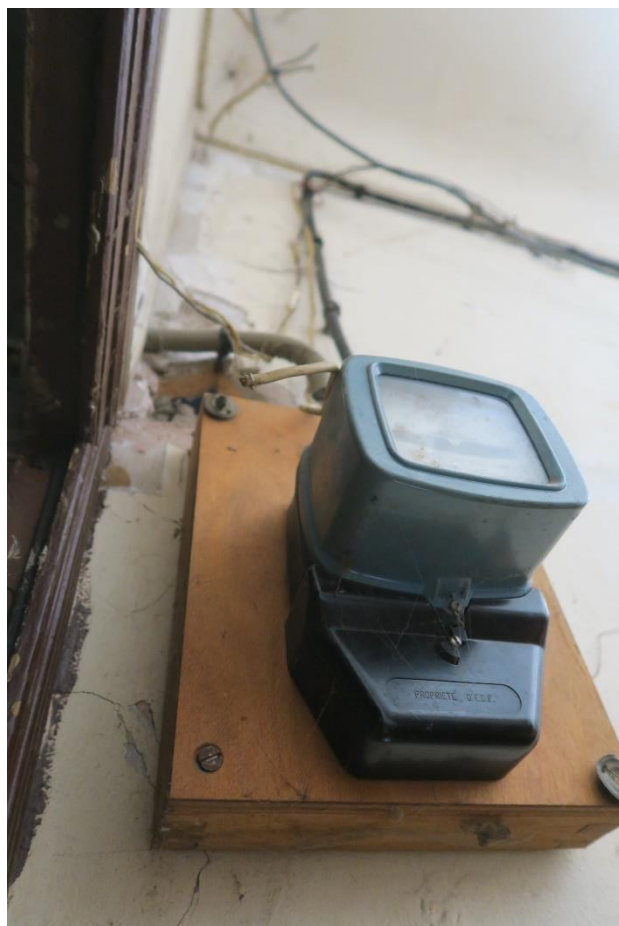
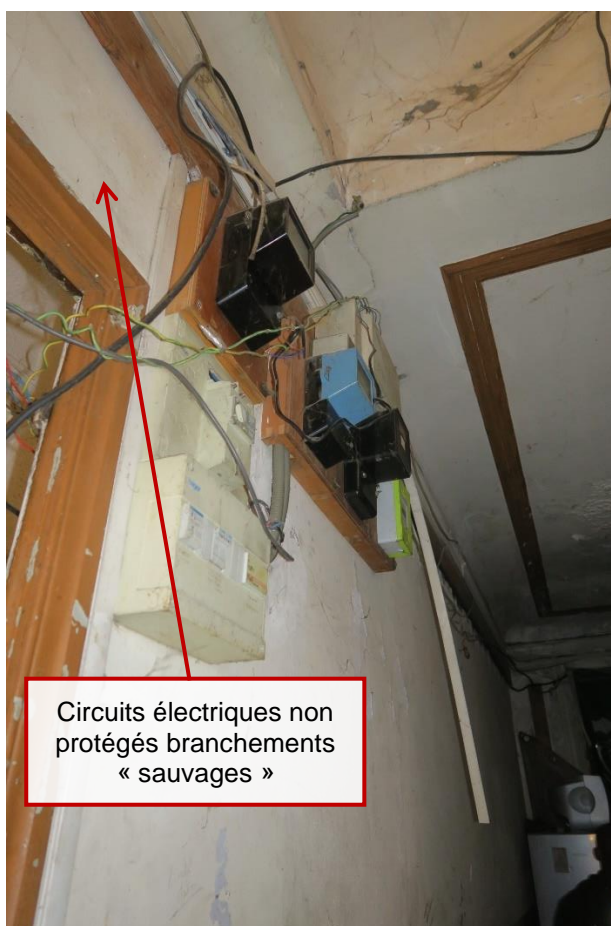
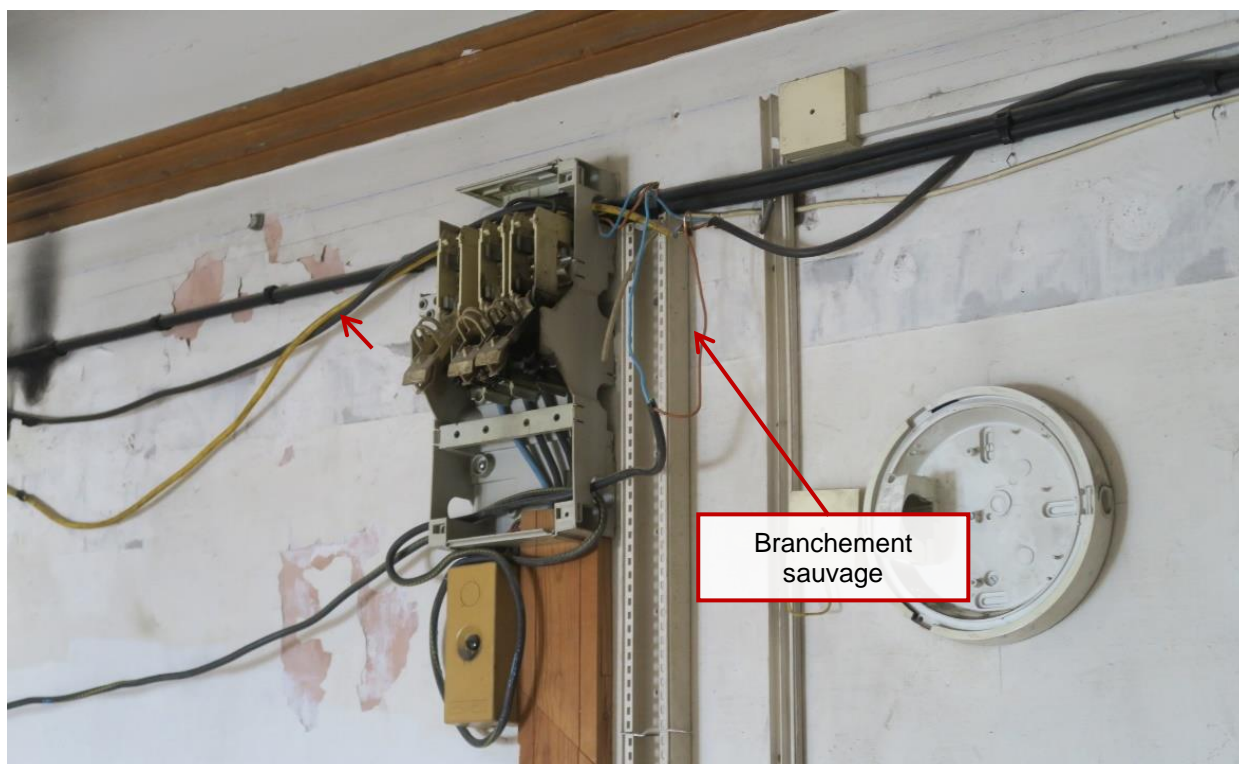
La cage d'escalier de l'immeuble est dégradée par de nombreuses fissurations visibles en sous-face des paillasse ainsi qu'au droit des maçonneries des parois. Les enduits plâtre et revêtements de peinture présentent des zones de faïençages et décollement.

**De nombreux réseaux électriques non protégées sont identifiables dans la cage d'escalier.**

Vues cage d'escalier

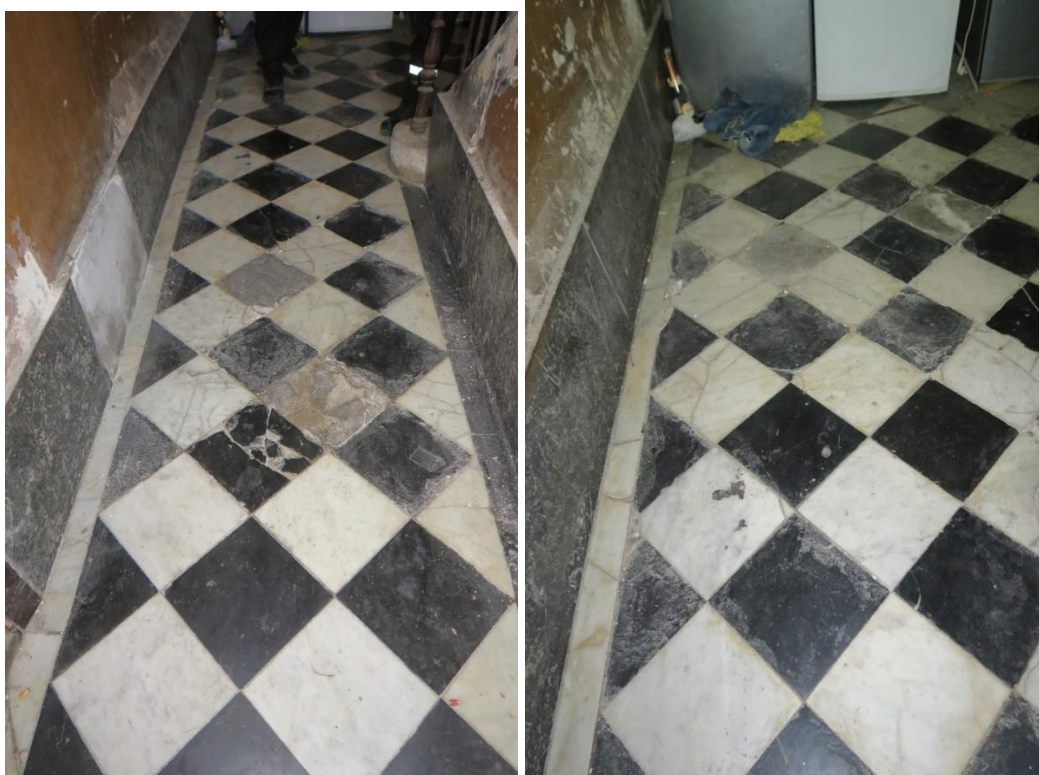
Au rdc le carrelage présente des zones de cassure du fait d'un affaissement et de gonflement le revêtement est certainement posé sur une chape mince à même la terre battue.

*Vues cage d'escalier*

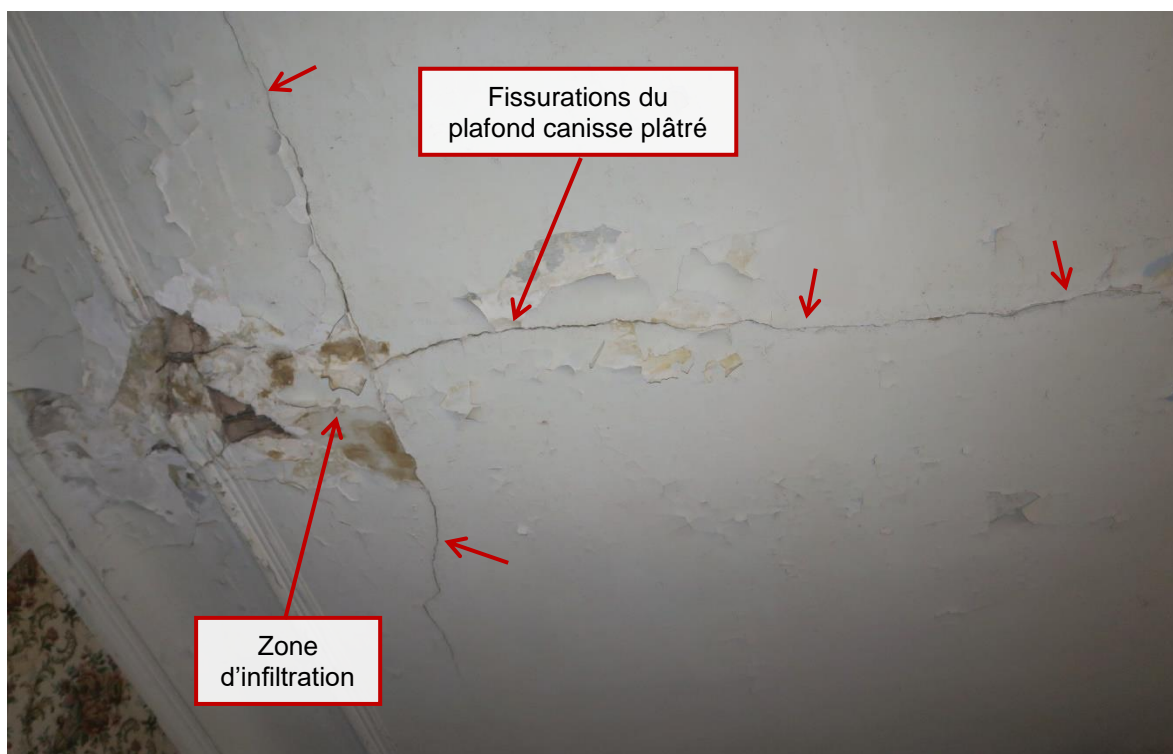
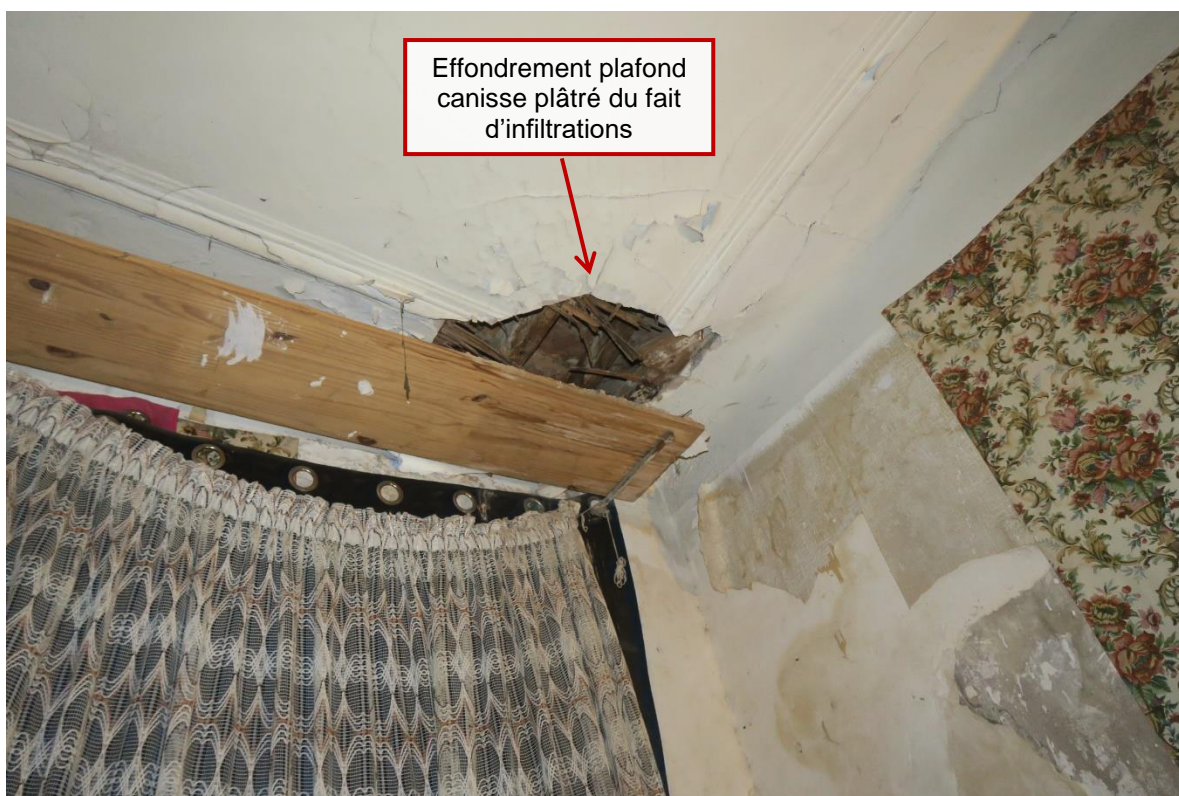
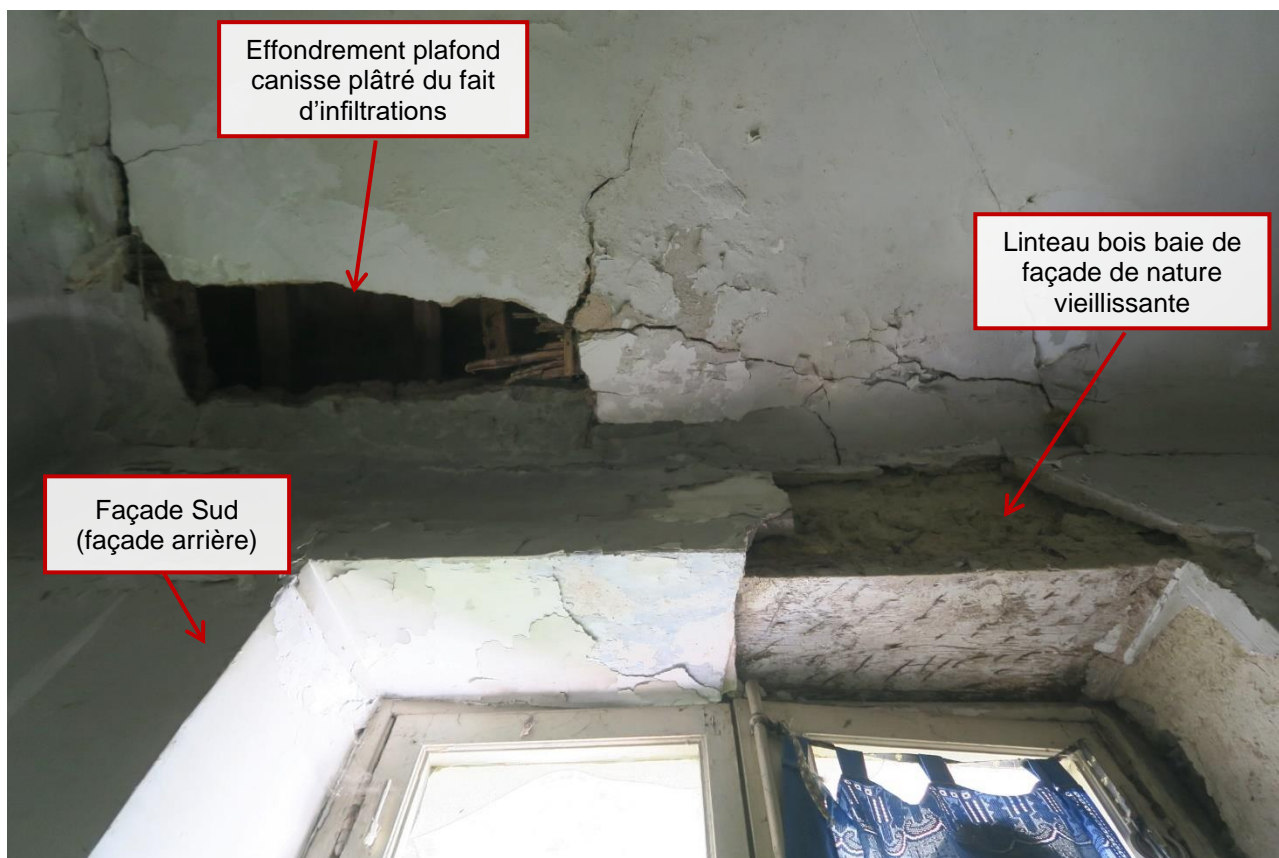
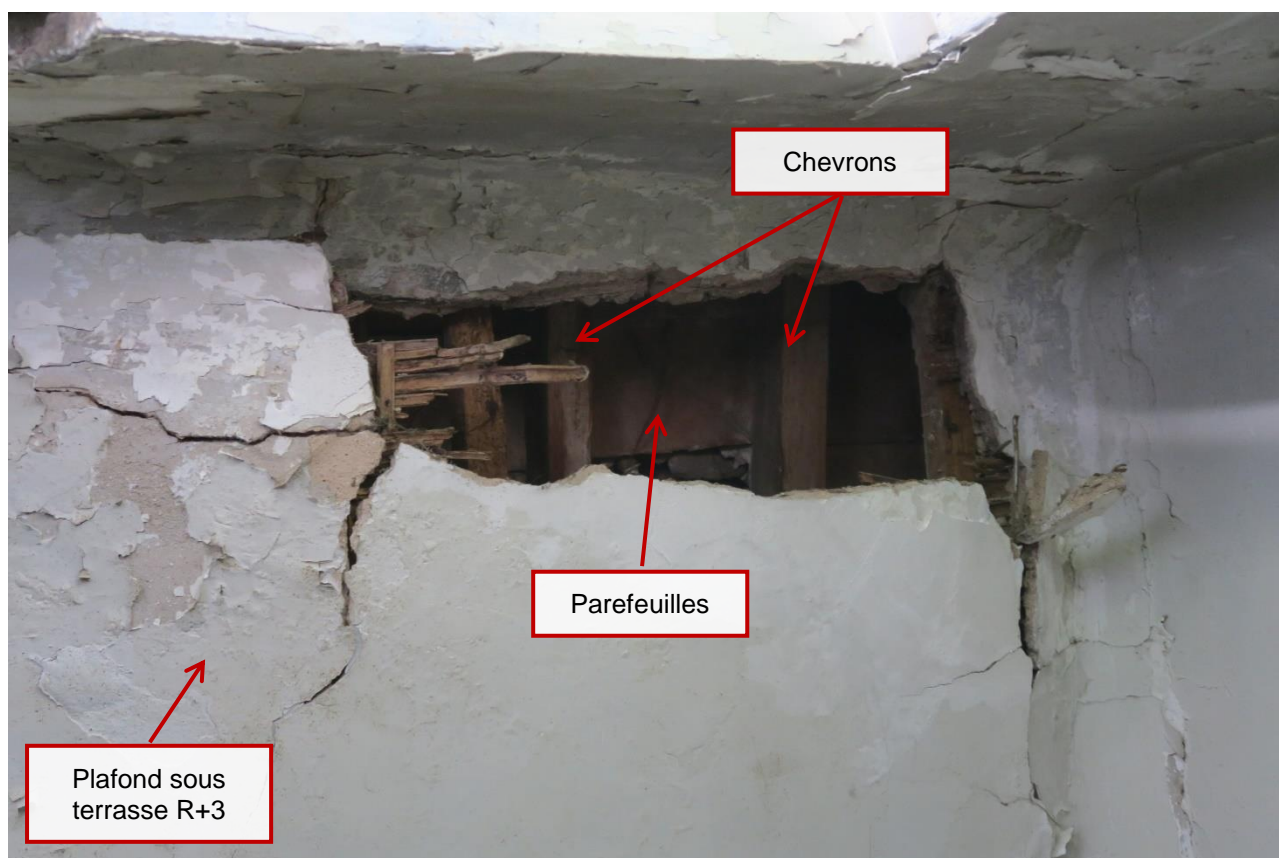
Des zones d'effondrements des plafonds canisses plâtrés sont visibles dans les pièces des logements localisés en façade sous la toiture terrasse, conséquences d'infiltrations des eaux de pluie depuis cette dernière. Des fissurations sont présentes à la jonction de parois et au droit des plafonds.

Vues locaux appartements (logement R+2 sous terrasse R+3)

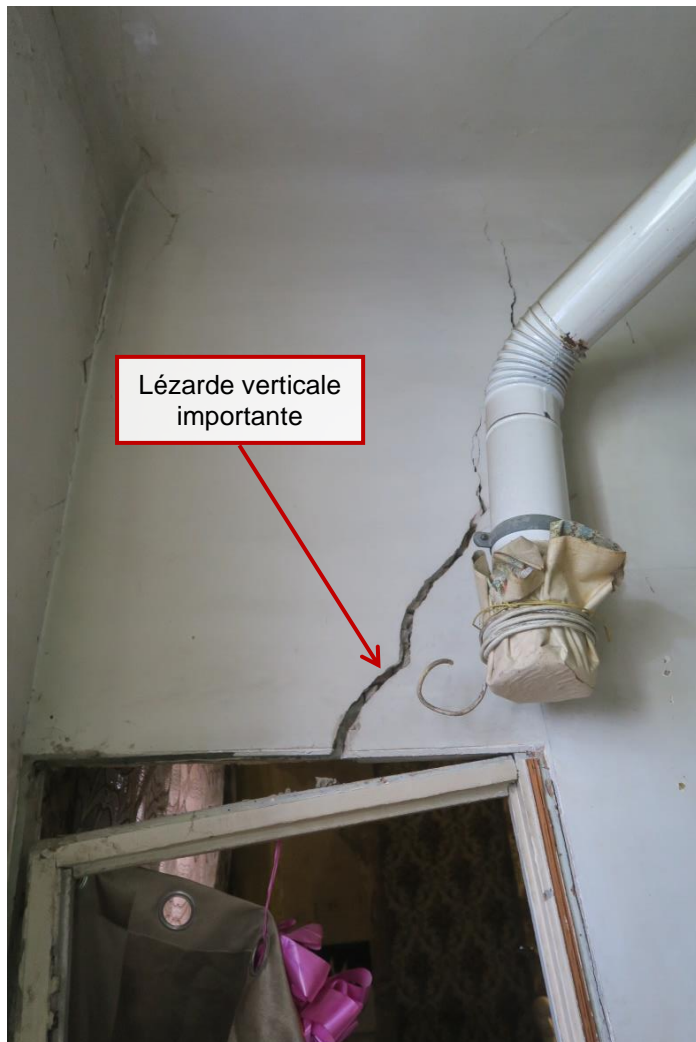
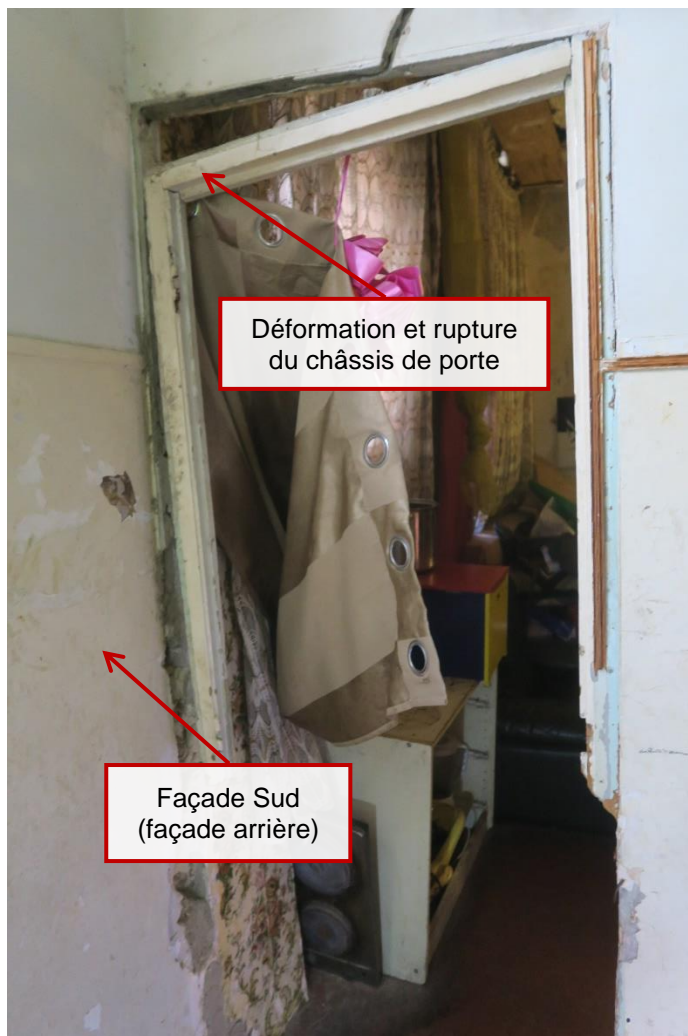
Une importante lézarde verticale est constatée au droit d'un châssis de porte situé dans une cloison entre cuisine et séjour avec rupture de ce dernier attestant d'une flexion de la cloison dans cette zone. Ces désordres sont localisés au logement du R+2 sous la terrasse du troisième étage.

*Vues locaux appartements*

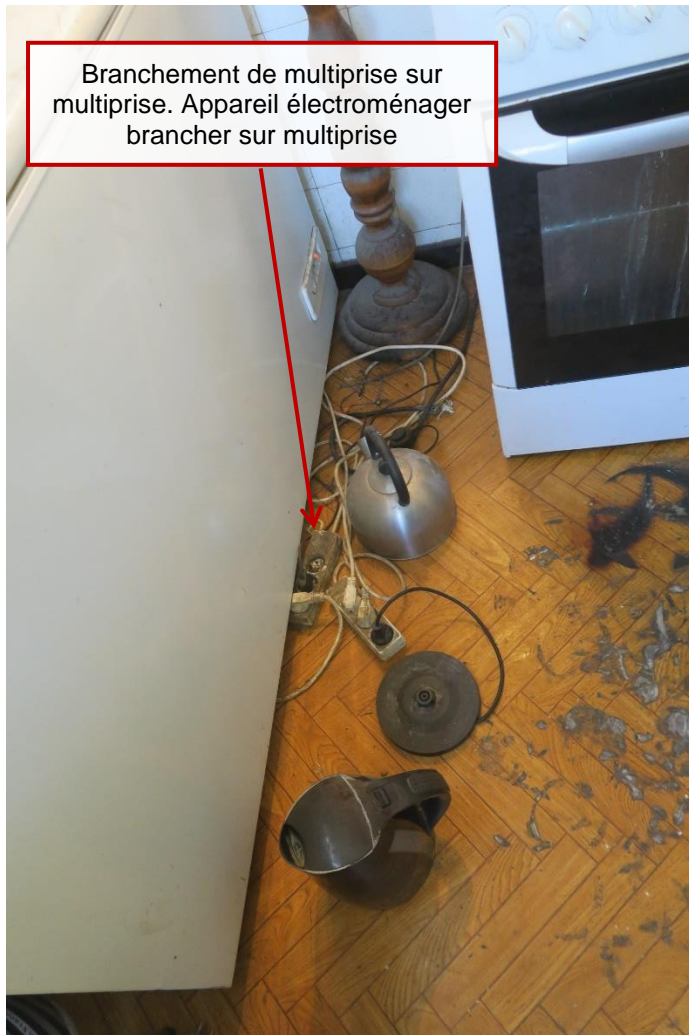
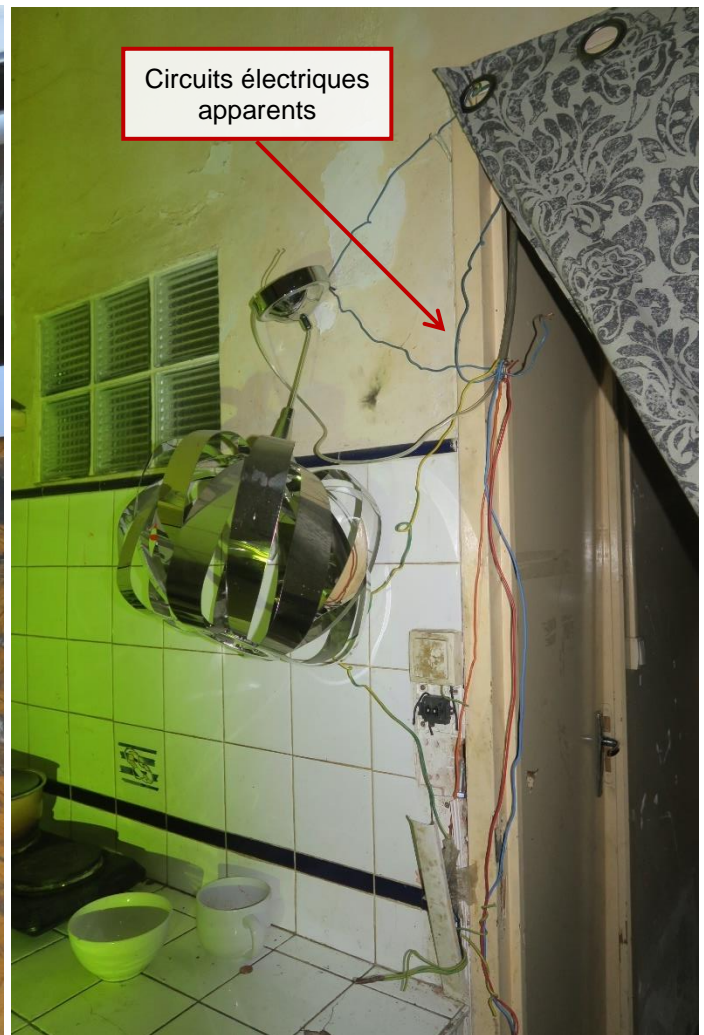
Les locaux des appartements à tous les étages présentent un caractère insalubre du fait de leur occupation illégale. De nombreuses installations électriques dangereuses sont raccordées sur les comptages encore alimentés : branchement de multiprise sur multiprise, branchement d'appareil de chauffage ou d'électroménager sur des prises inadaptées. Des circuits électriques non protégés circulent dans les logements.

*Vues locaux appartements*

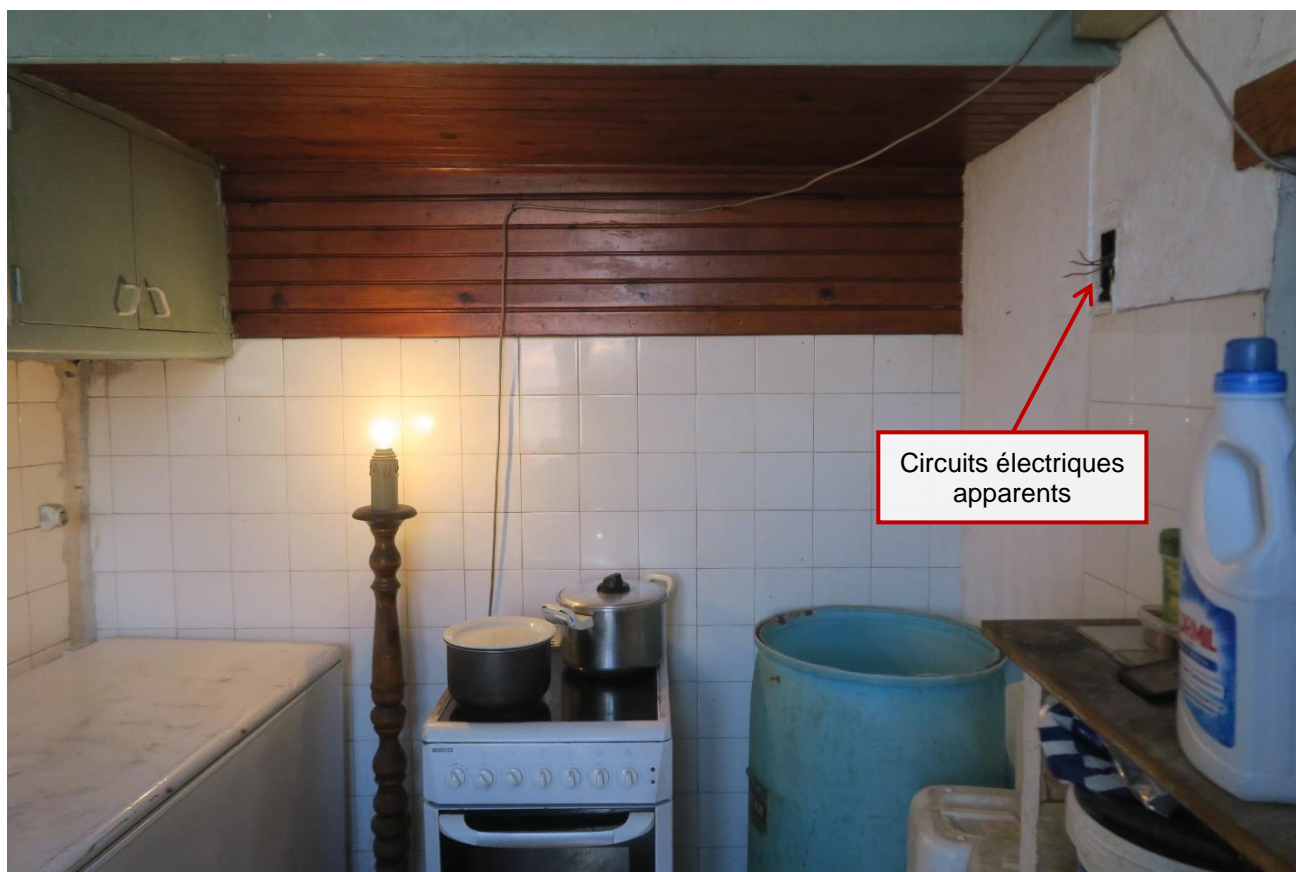
Le risque d'électrocution et d'incendie pouvant entraîner des pertes humaines doit être pris en compte, en effet ces locaux sont surchargés de vêtements de rideaux, et autres éléments très facilement inflammables, pouvant très rapidement s'enflammer sur un court circuit électrique ou sur une plaque de cuisson restée allumée en guise de chauffage.

Circuits électriques  
apparents

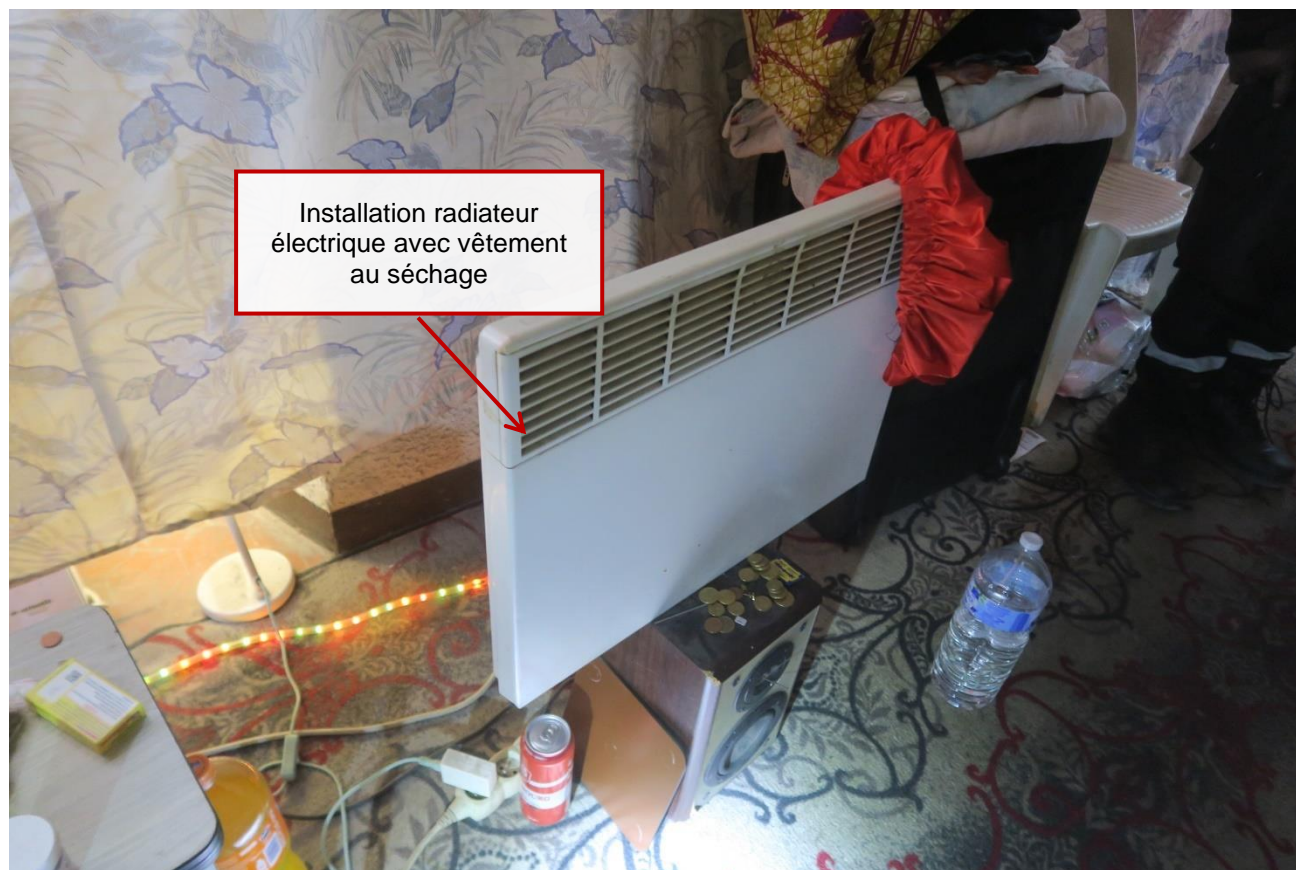
Installation radiateur  
électrique avec vêtement  
au séchage

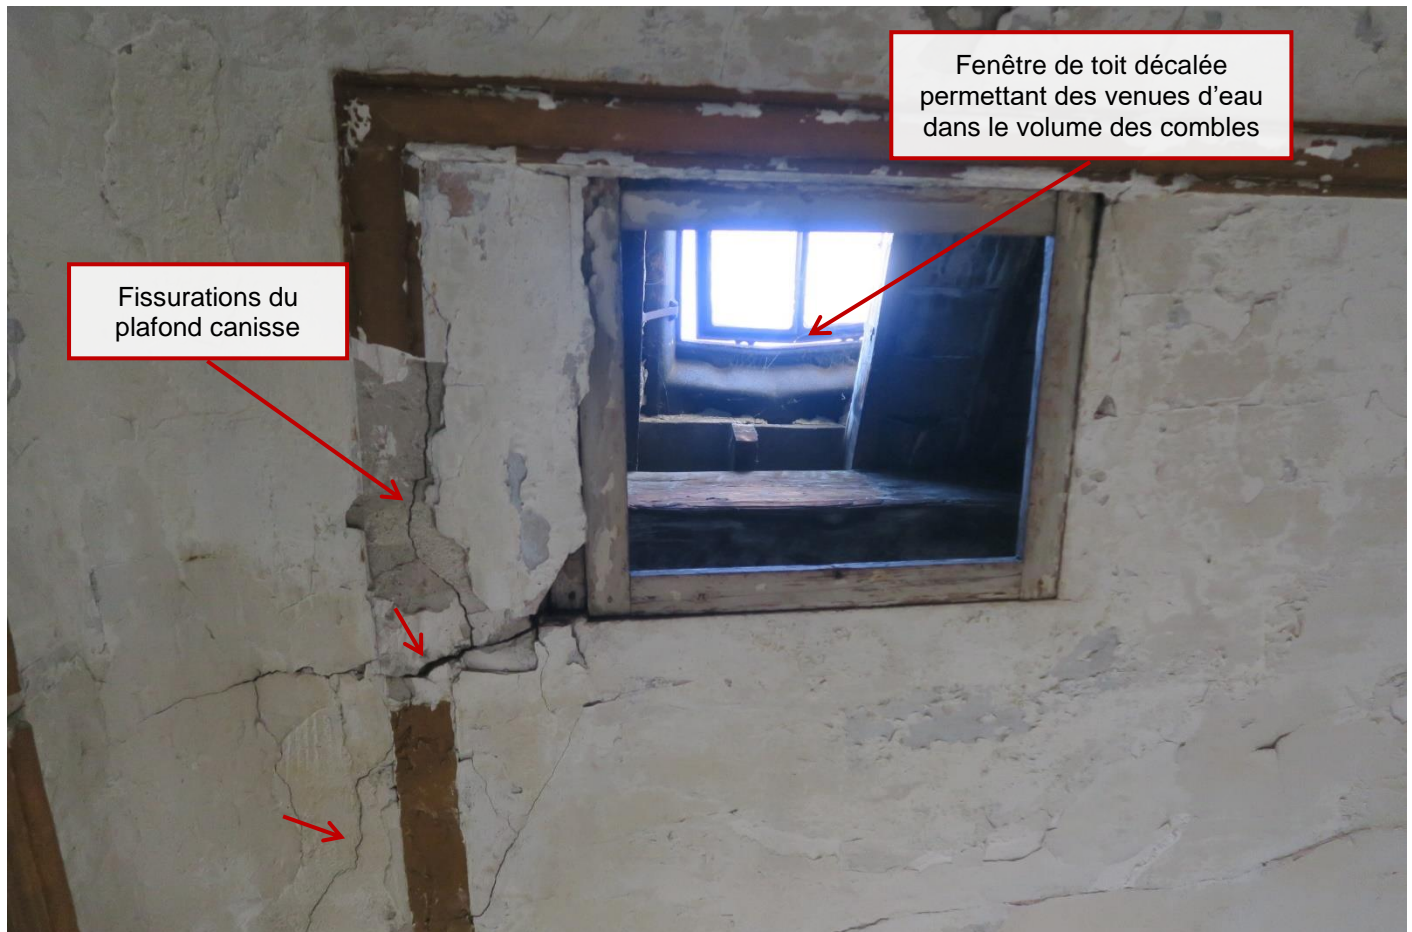
Au troisième étage une trappe permet l'accès aux combles. Depuis la trappe est visible une fenêtre de toit qui était ouverte au moment de la visite, permettant des venues d'eau dans le volume des combles lors des épisodes pluvieux. Des fissurations sont présentes sur la périphérie de la trappe.

*Vue plafond cage d'escalier R+3*

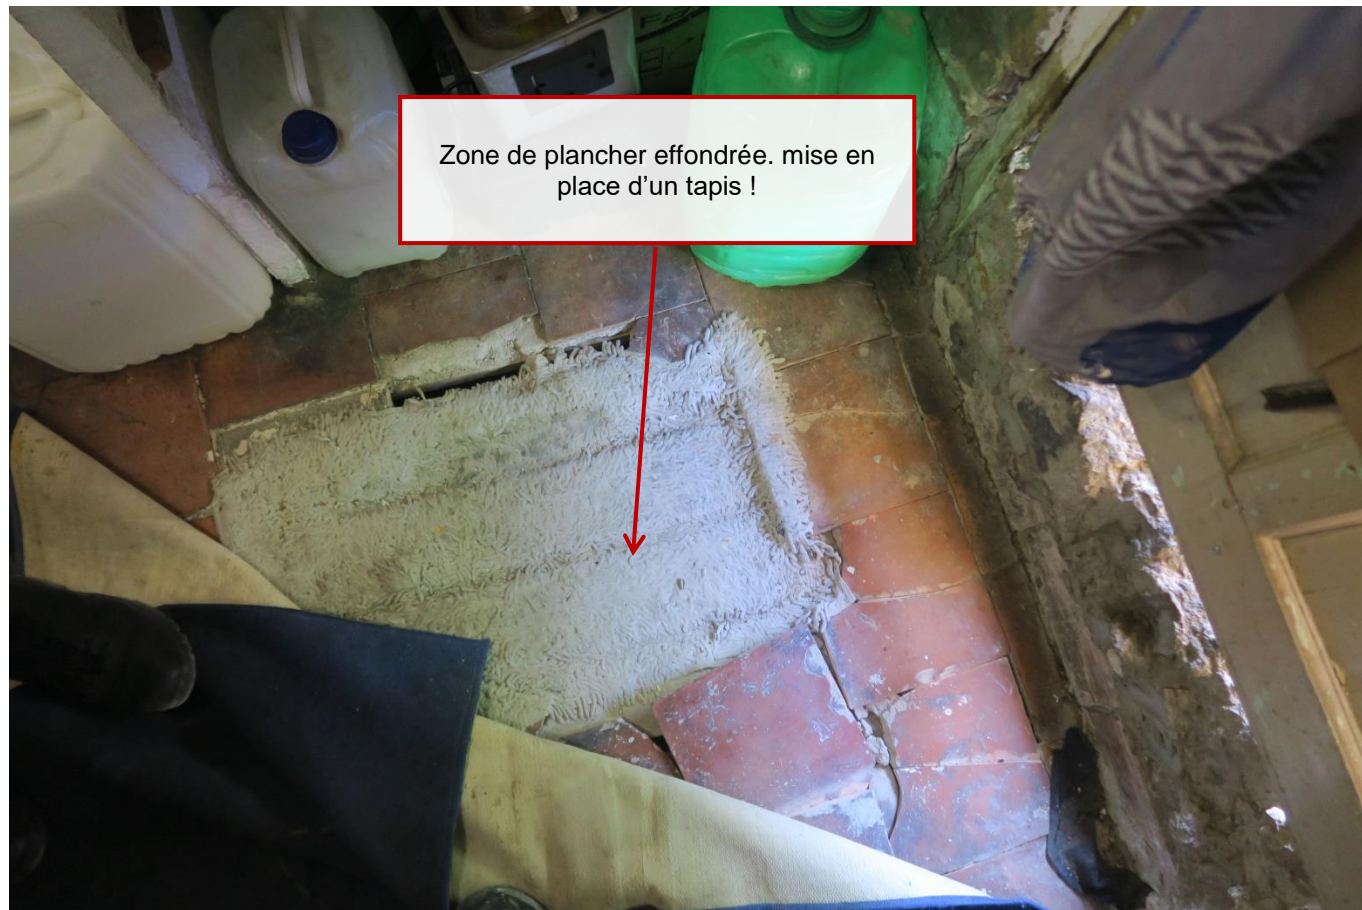
Depuis un logement du troisième étage est accessible une terrasse localisée en partie Sud de l'immeuble. Dans ce logement une zone de plancher (enfustage) s'est effondrée réparée de manière sommaire par la mise en place d'un tapis.

*Vue locaux appartements*

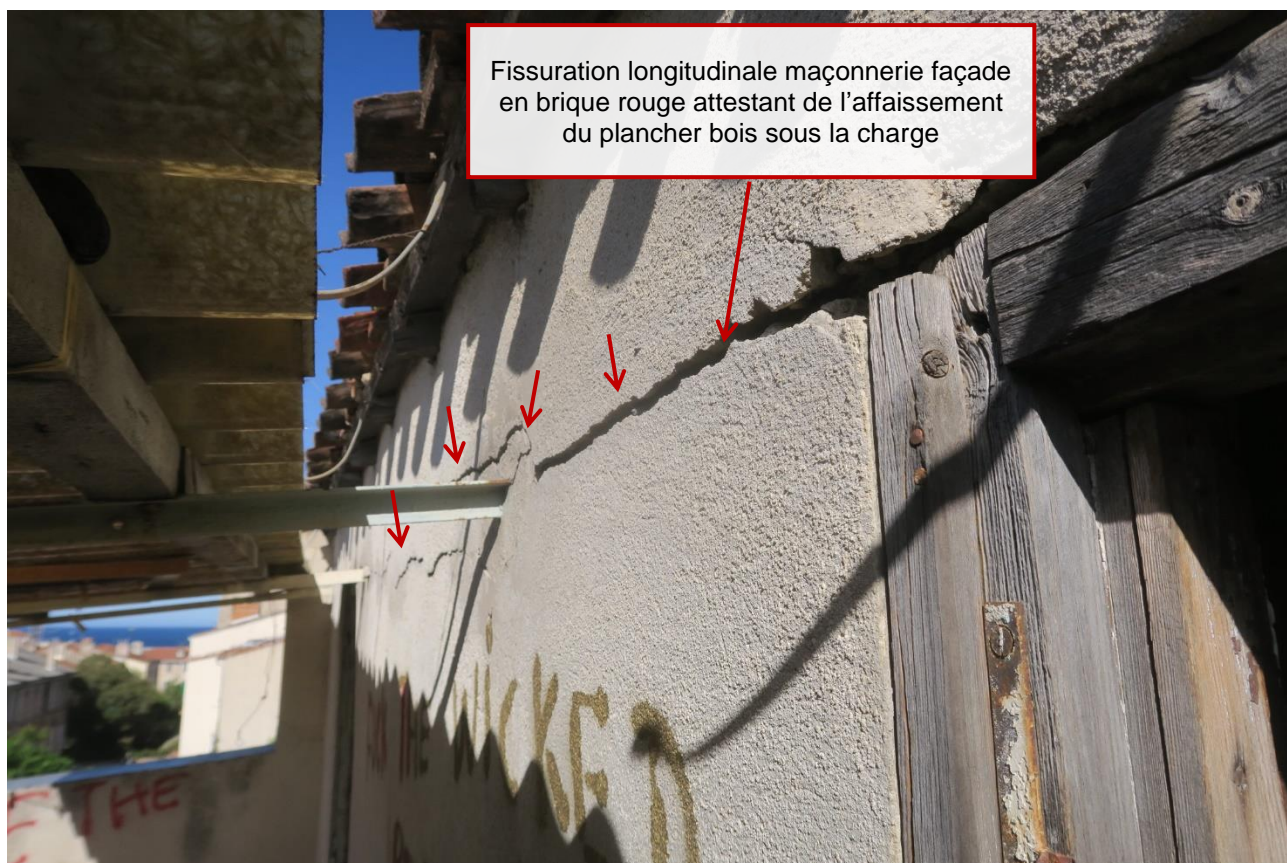
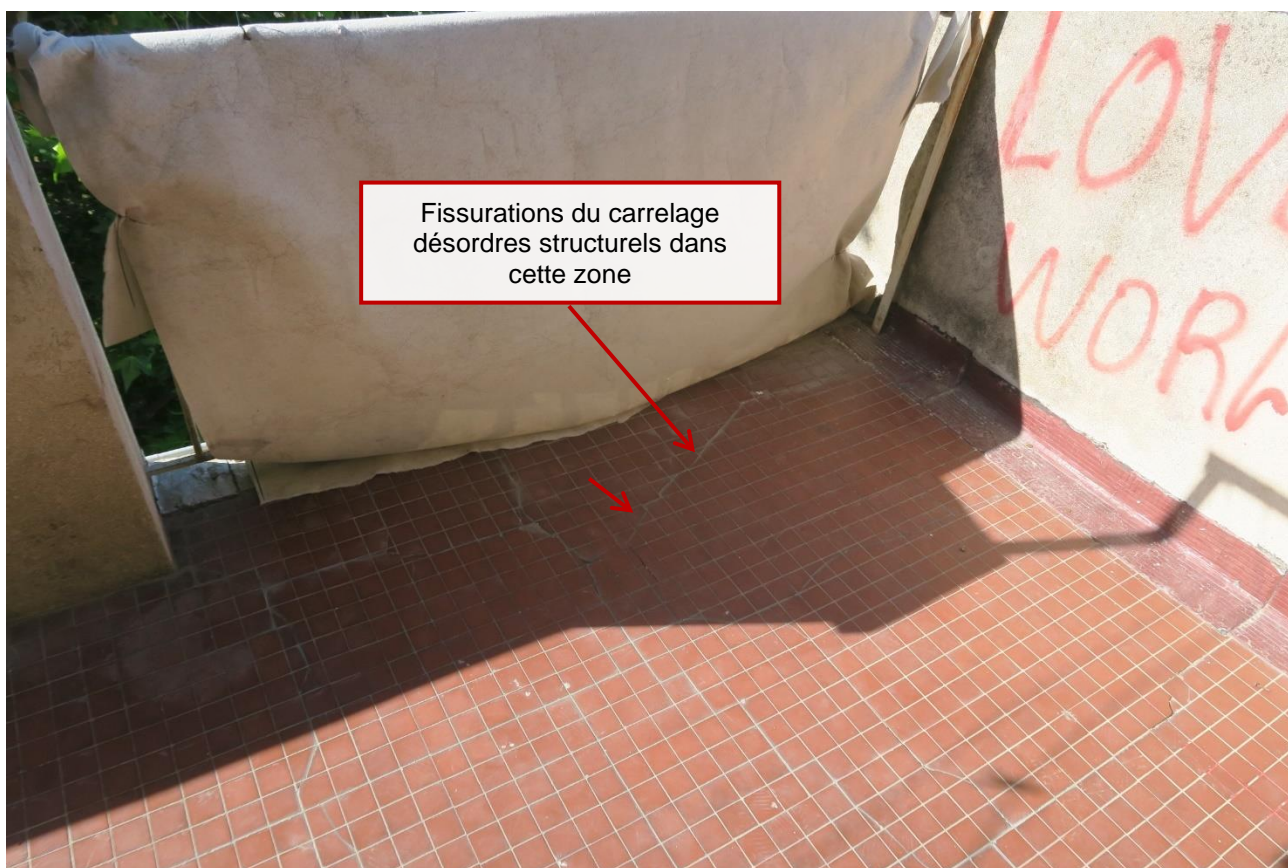
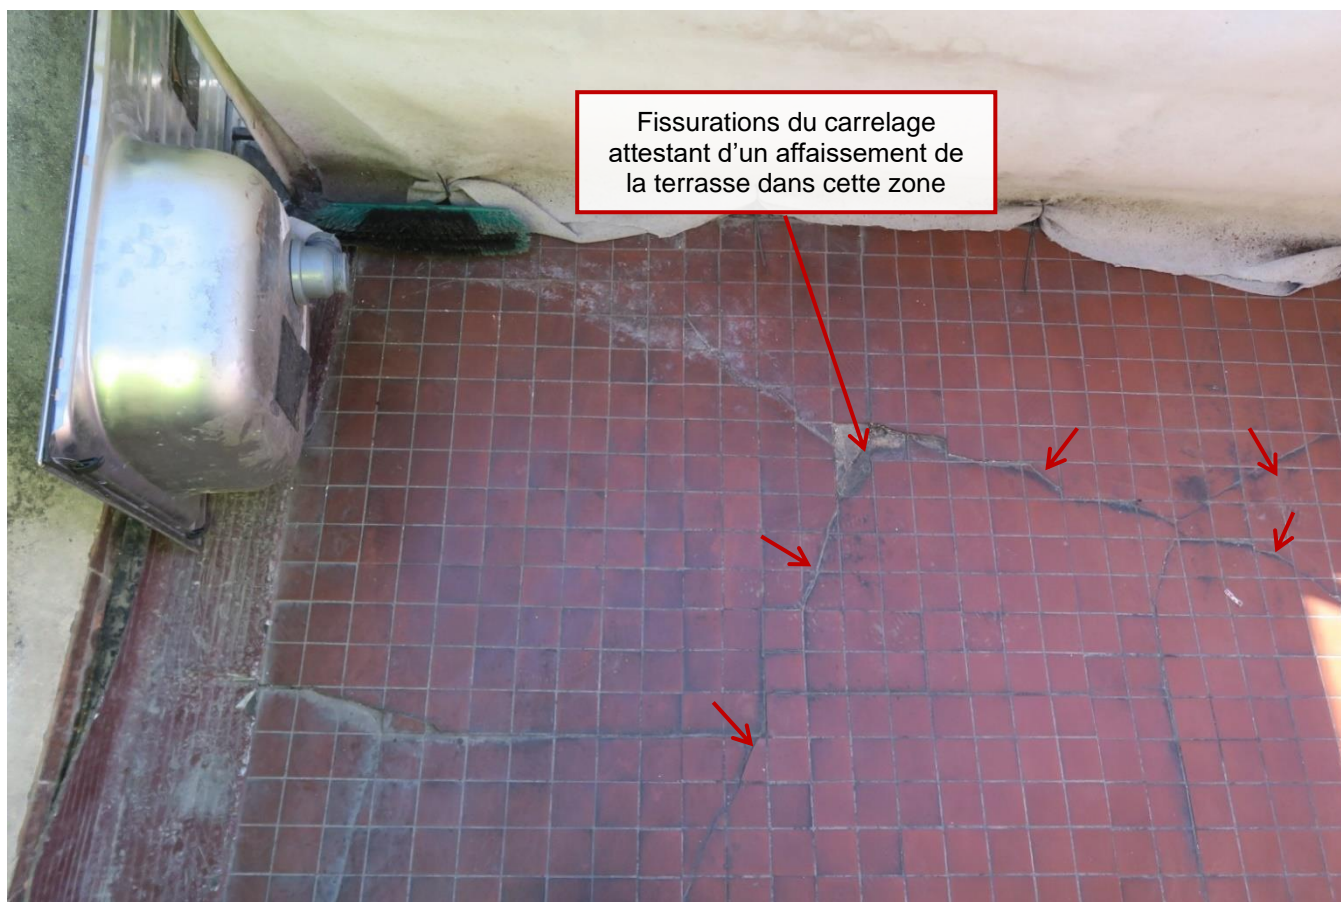
**Les ouvrages de la terrasse ne sont pas d'origine. Initialement cette partie de l'immeuble était une couverture en contrebas de la façade du R+3 formant attique. Les ouvrages de la terrasse ont été bâtis directement au droit de la couverture. La structure de la couverture étant réalisée par des chevrons support de parefeuille, l'ajout de cette surcharge et les infiltrations répétées des eaux de pluie avec le temps ont entraînées un affaissement de la terrasse en bas de pente notamment, visible du fait de fissurations au droit du carrelage du revêtement de sol. Cet affaissement a occasionné du même fait le développement d'une fissuration longitudinale au droit de la zone d'ancrage de l'ossature métallique support des tôles translucides.**

Vues terrasse R+3

La terrasse du R+3 est bâtie sur la charpente couverture avec une charge importante par le carrelage et la cloison se situant en retrait.

La terrasse a été bâtie directement au droit de cette couverture. Avec pour conséquence un apport de surcharge non négligeable à la structure de la couverture.

L'affaissement de celle-ci lié au fluage du bois et à son sous dimensionnement crée des fissurations infiltrantes qui avec le temps du fait de venues d'eau récurrentes ont dégradés de manière prématurée les ouvrages intérieurs. (Fissuration carrelage revêtement de sol, fissuration maçonnerie et désordres sur faux plafonds canisses liés aux infiltrations d'eau, ainsi que des désordres visibles aux angles du bâti de l'immeuble au droit de cette façade (Cf. Photos ci-après). Cette déstructuration constituera à termes un risque d'effondrement de cet ensemble du bâti de l'immeuble.

Compte tenu des désordres constatés et des risques énumérés ci-dessus structurels d'effondrement possible à moyen terme, pouvant compromettre la sécurité des personnes à terme, il est considéré nécessaire de prescrire l'évacuation immédiate de l'immeuble sis 68, boulevard Oddo – 13015, Marseille, ainsi qu'une interdiction définitive d'occupation.
