**MISSION DE DIAGNOSTIC STRUCTURE, MISE EN SECURITE DE
BÂTIMENT ET MAITRISE D'ŒUVRE ASSOCIEE POUR LE SITE DE :**

68, boulevard Oddo – 13015, Marseille

DIAGNOSTIC INITIAL
Visite du 23/02/2023

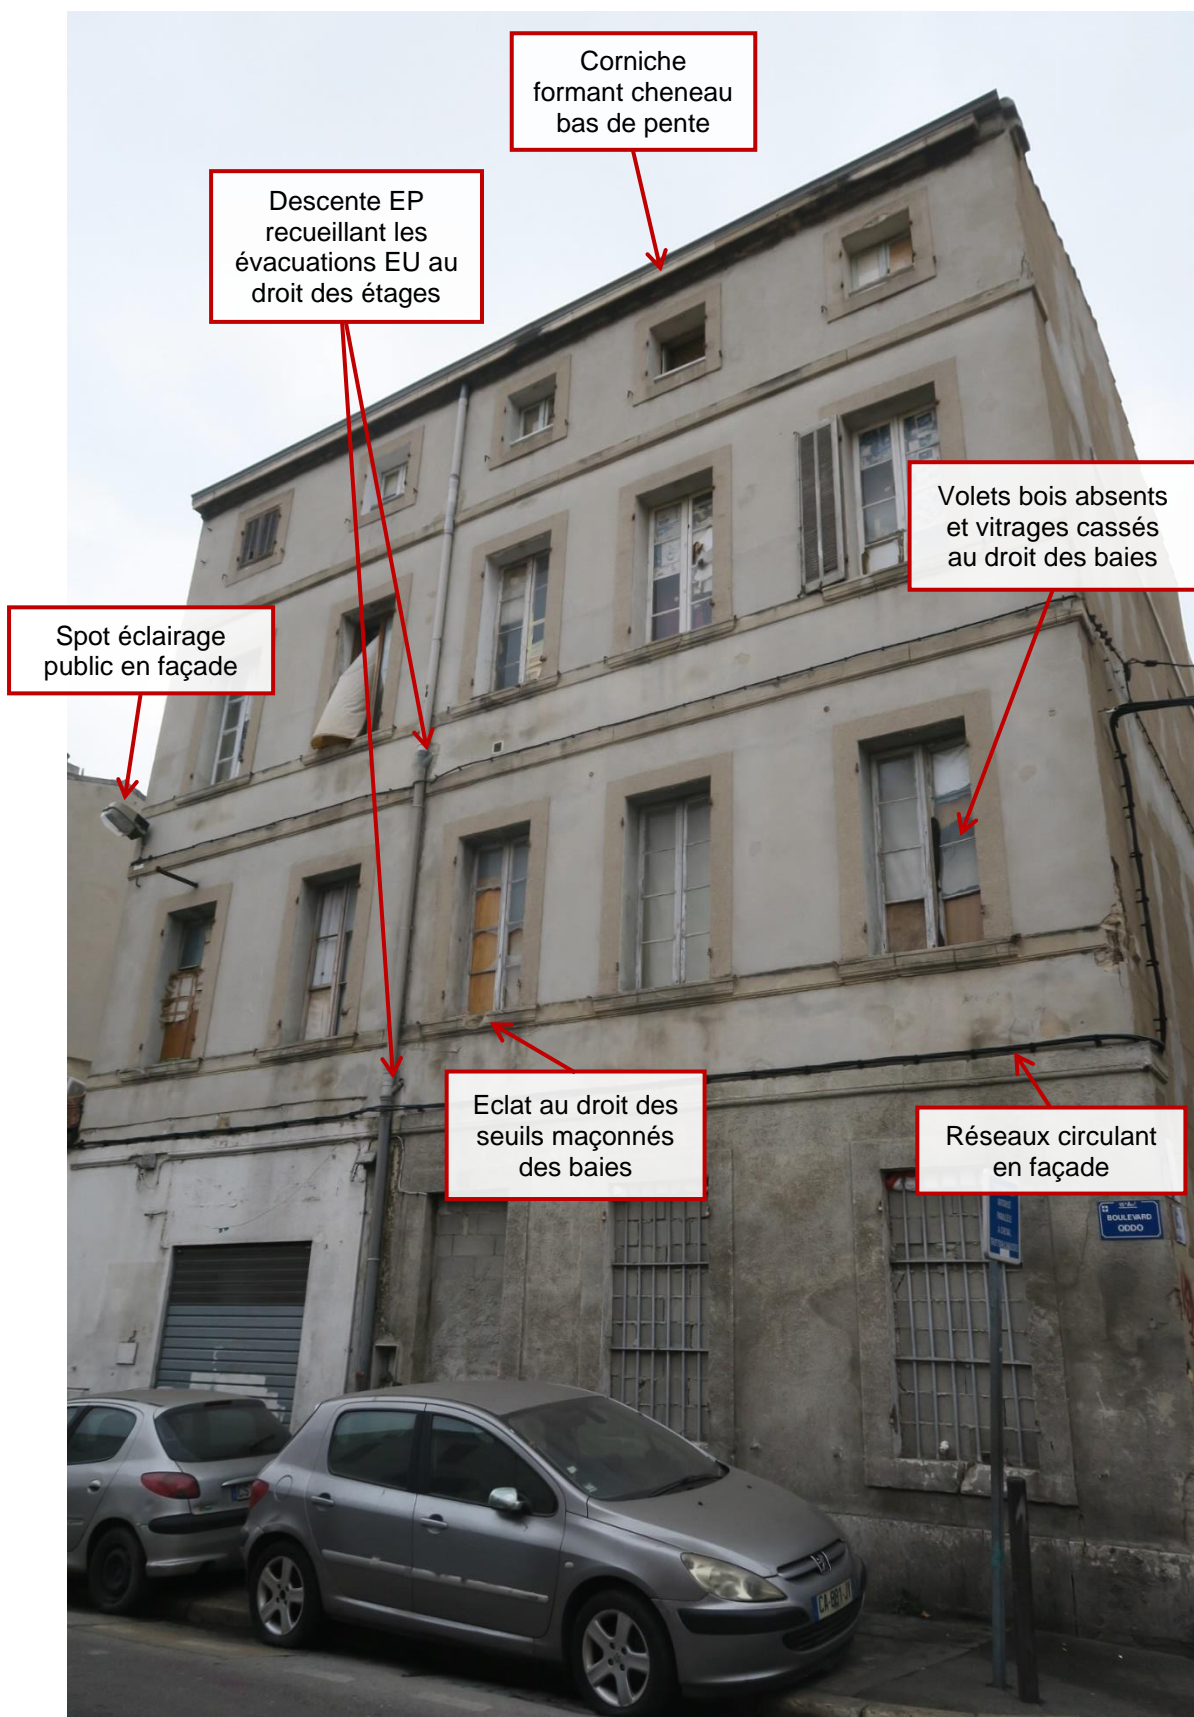
Dans son ensemble, la façade est de nature vétuste et dégradée. Il existe de nombreuses zones de salissure au droit des enduits, les volets bois sont manquants, il existe des éclats au droit des seuils des baies, les menuiseries présentent de nombreux vitrages cassés. Des panneaux bois ont été mis en œuvre au droit de certaines baies.

A l'angle du bâtiment au droit de la rue Mouton et le boulevard Oddo, il a été constaté des éclats et fissurations d'enduit. Au droit des seuils des baies du R+1 un éclat laisse apparaître un ouvrage métallique oxydé formant tirant dans la maçonnerie.

Vue façade sur rue depuis boulevard Oddo

- Dépose de la totalité des volets bois au droit de l'ensemble des façades de l'immeuble, et mise en sécurité des baies avec vitrages cassés ou baies inexistantes.

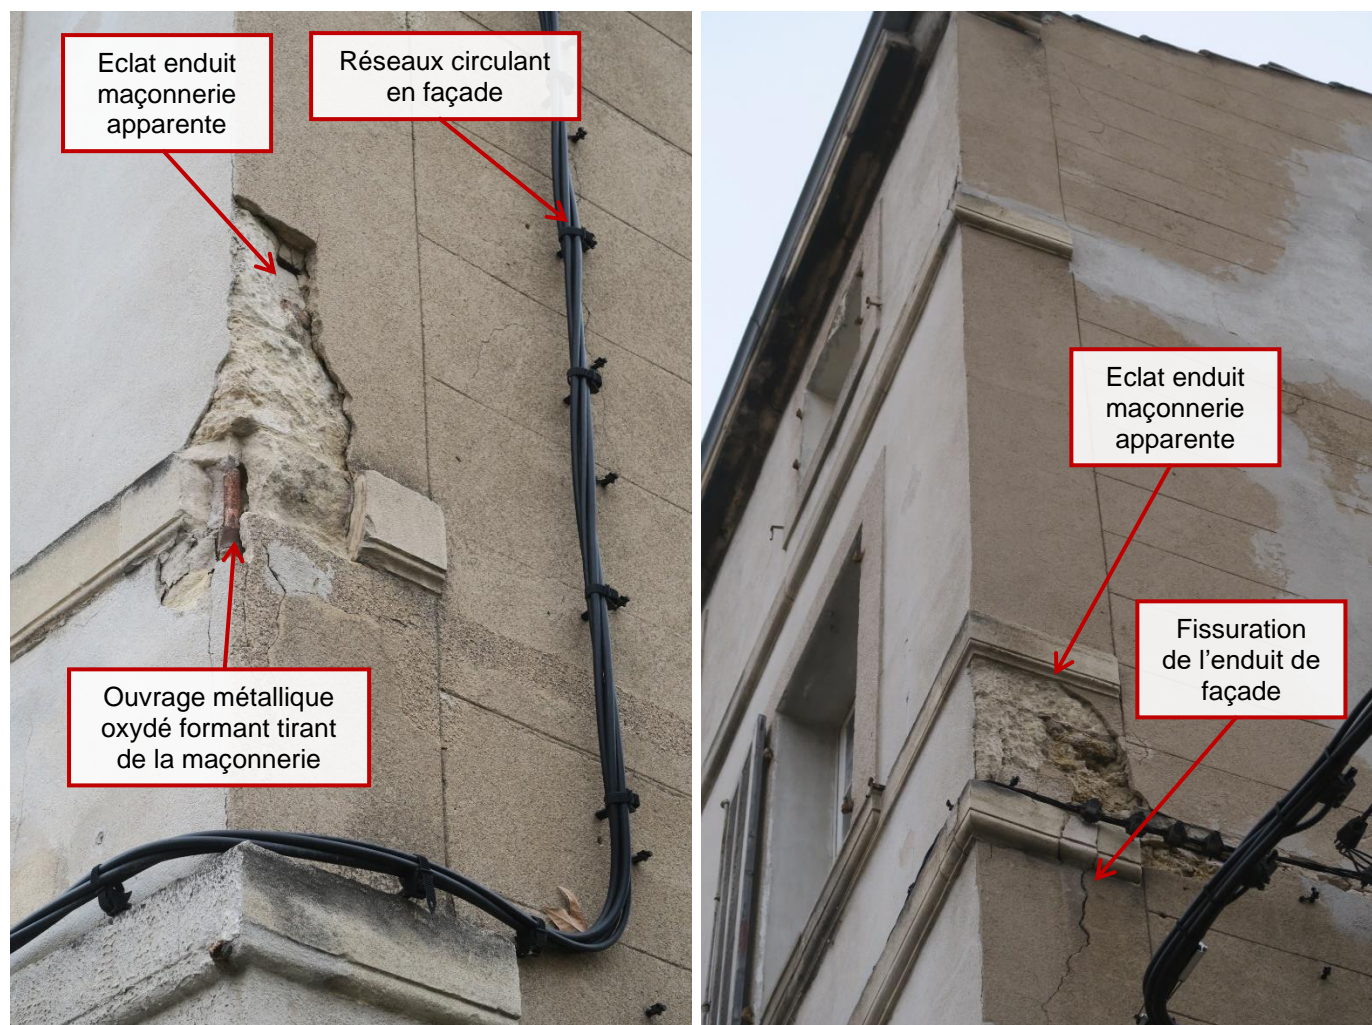
Vues façade sur rue depuis boulevard Oddo

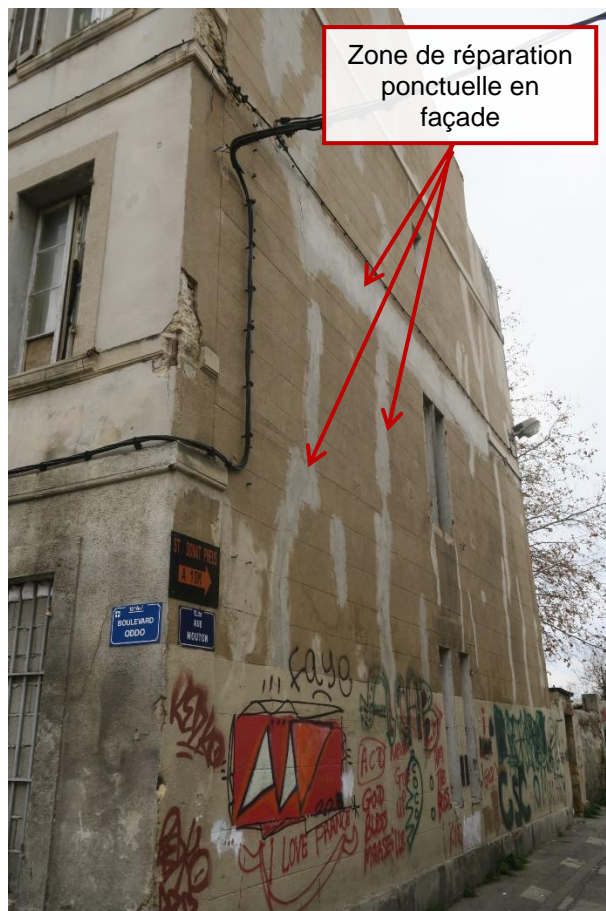
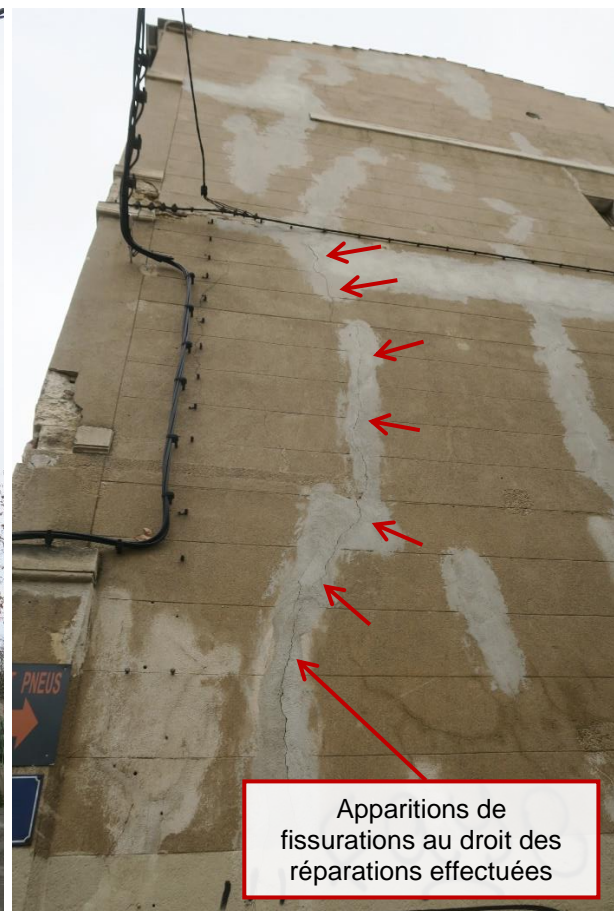
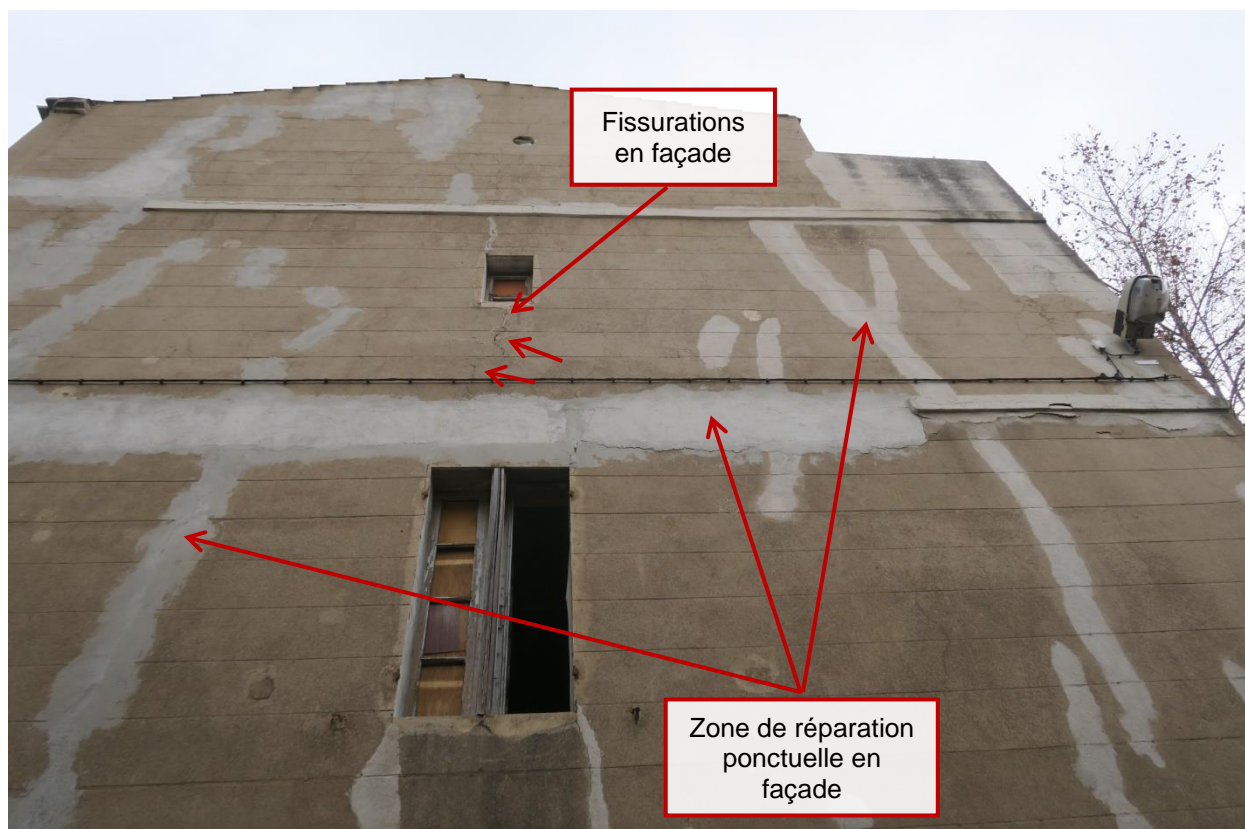
Il existe au droit de cette façade de nombreuses zones de réparations ponctuelles au mortier de ciment. Les réparations ont été effectuées sur toute la hauteur de la façade. Il a été constaté une réapparition de fissurations, et ce notamment au droit des réparations effectuées. De fait, il est confirmé le caractère évolutif encore existant de ces désordres.

Vues façade depuis rue Mouton

Par ailleurs au vu du caractère évolutif des fissures constatées en façade il y a lieu d'envisager dans les meilleurs délais un examen plus approfondi des intérieurs afin de vérifier l'état des planchers ainsi que l'état de la structure porteuse de la charpente et couverture.

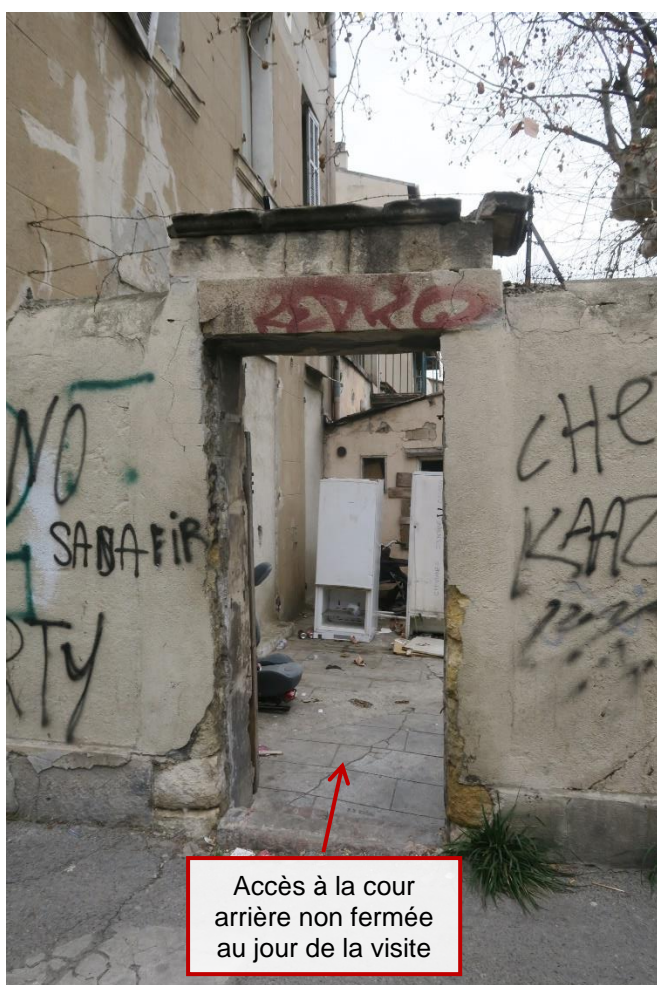
Accès à la cour
arrière non fermée
au jour de la visite

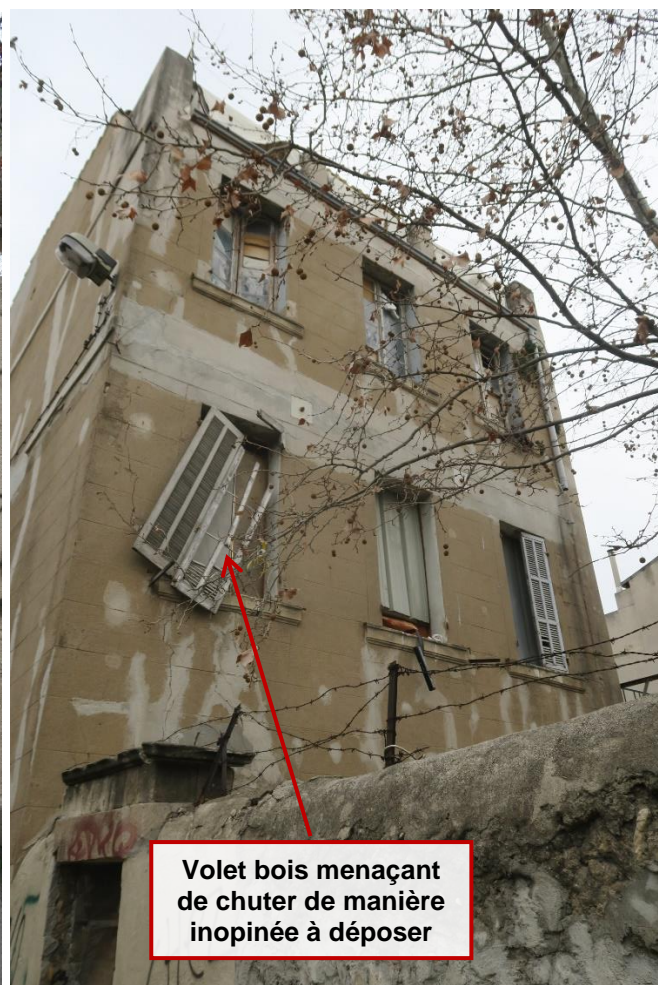
La plupart des volets sont absents. Il existe au droit d'une baie du R+1 un volet bois menaçant de chuter de manière inopinée. Pour prévenir de tout risque de chute en contrebas de la façade Sud, il est à prévoir la dépose du volet bois menaçant de chuter, ainsi que de l'ensemble des volets bois toujours présents, et ce dans les plus brefs délais.

Volet bois menaçant
de chuter de manière
inopinée à déposer

Un risque est considéré au droit de la façade Sud, pour laquelle il a été observé un volet bois menaçant de chuter de manière inopinée en pied de façade.

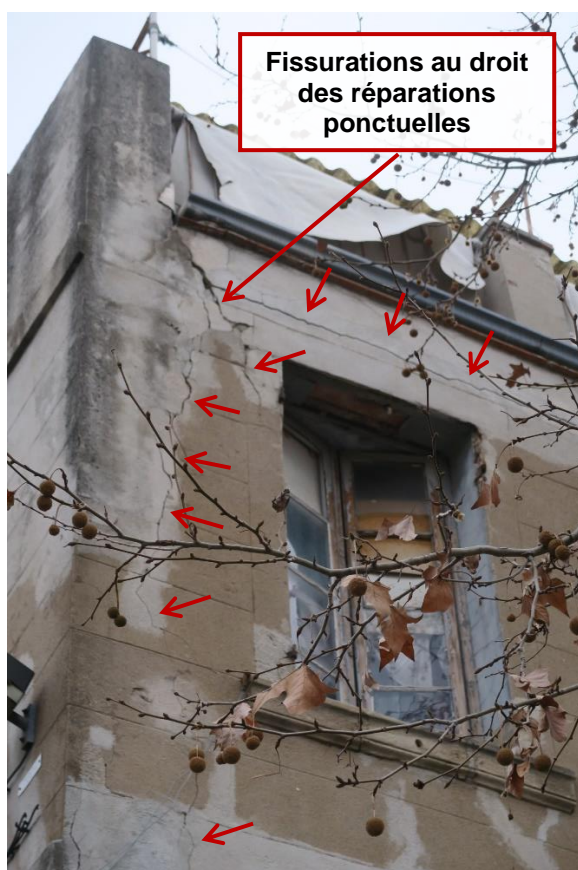
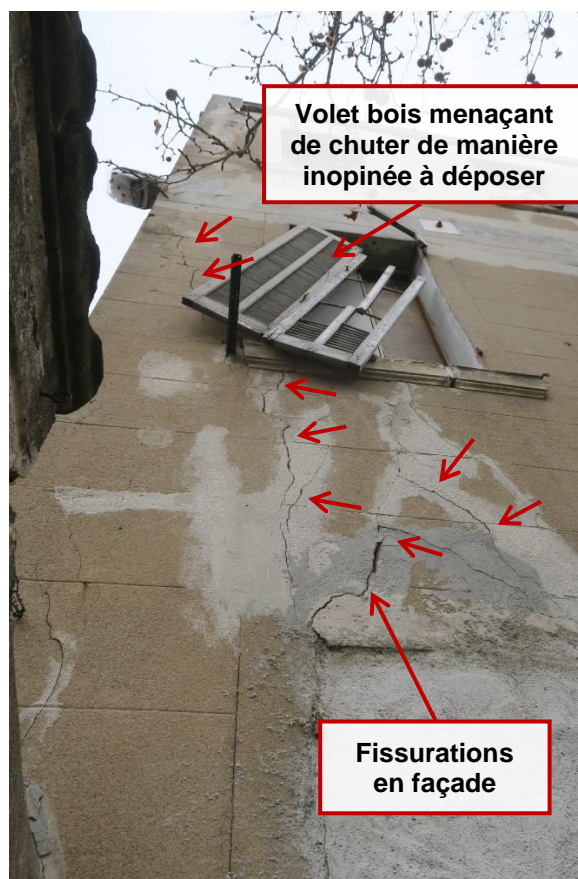
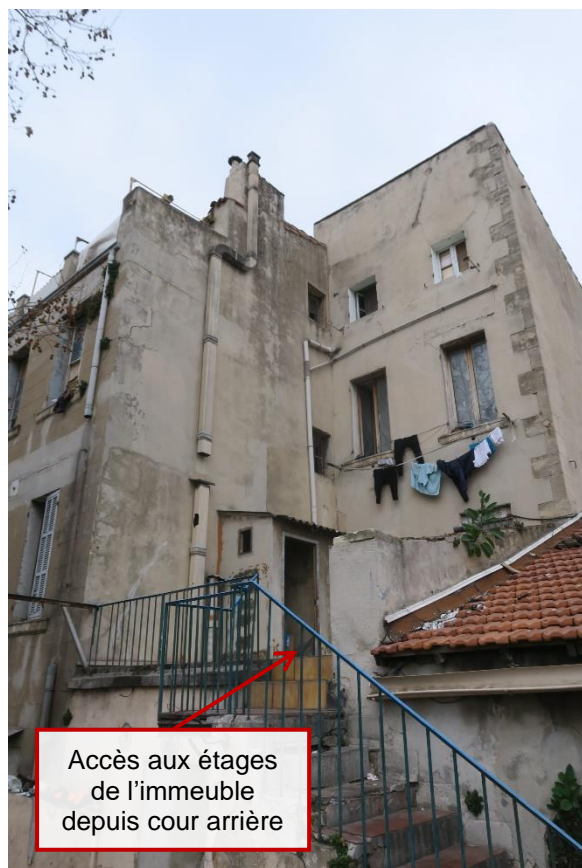
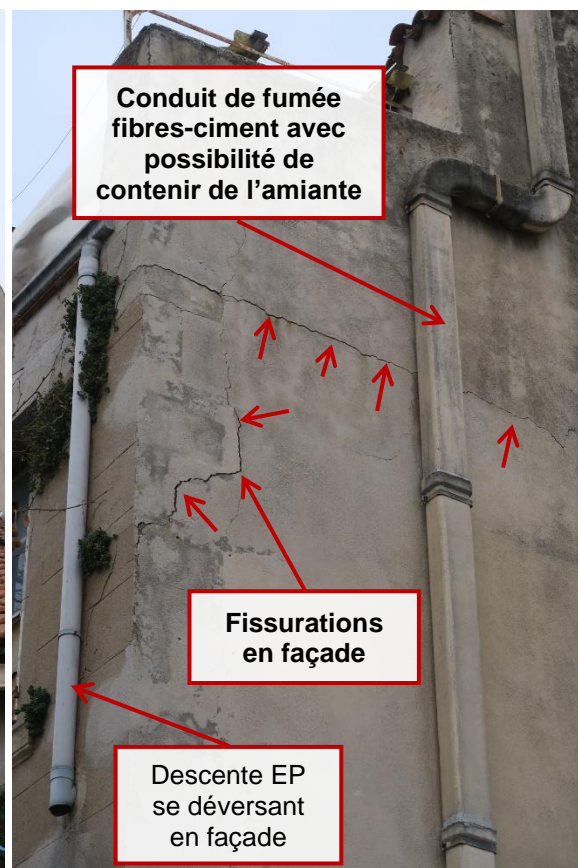
Une descente EP n'est pas raccordée en pied de façade, se déversant alors directement sur la façade. **Il a été identifié un ancien conduit de fumée en fibres-ciment avec possibilité de contenir de l'amiante.**

Cette façade présente de nombreuses zones de réparations ponctuelles au mortier de ciment. Des fissurations importantes sont présentes au droit des zones de réparation ainsi qu'au droit de l'enduit de façade.

Vues façade Sud depuis cour arrière

L'immeuble présente des zones de dégradations en façade dont il a été réalisé des réparations ponctuelles. Des zones de fissurations non réparées sont à ce jour visible en façade Sud (façade arrière). Des zones de réparation font l'objet d'une réapparition de fissuration confirmant le caractère évolutif toujours présent de ces désordres.

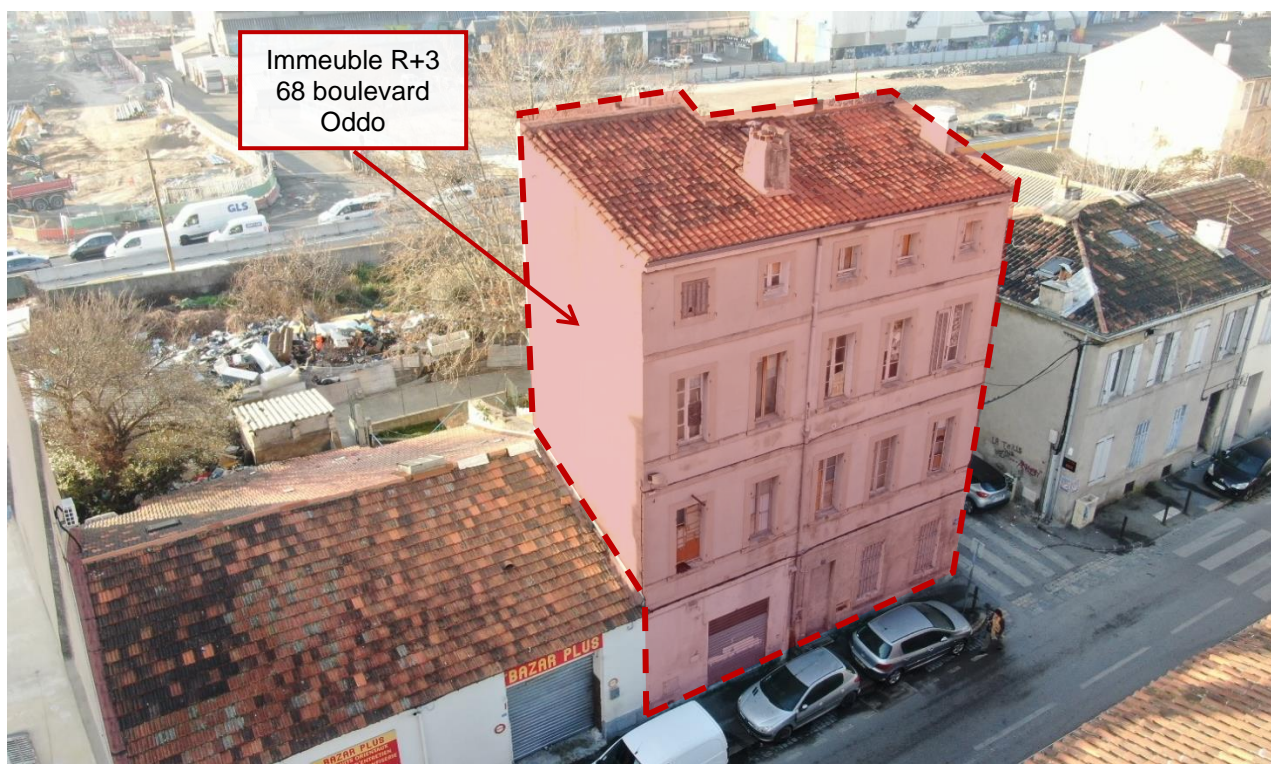
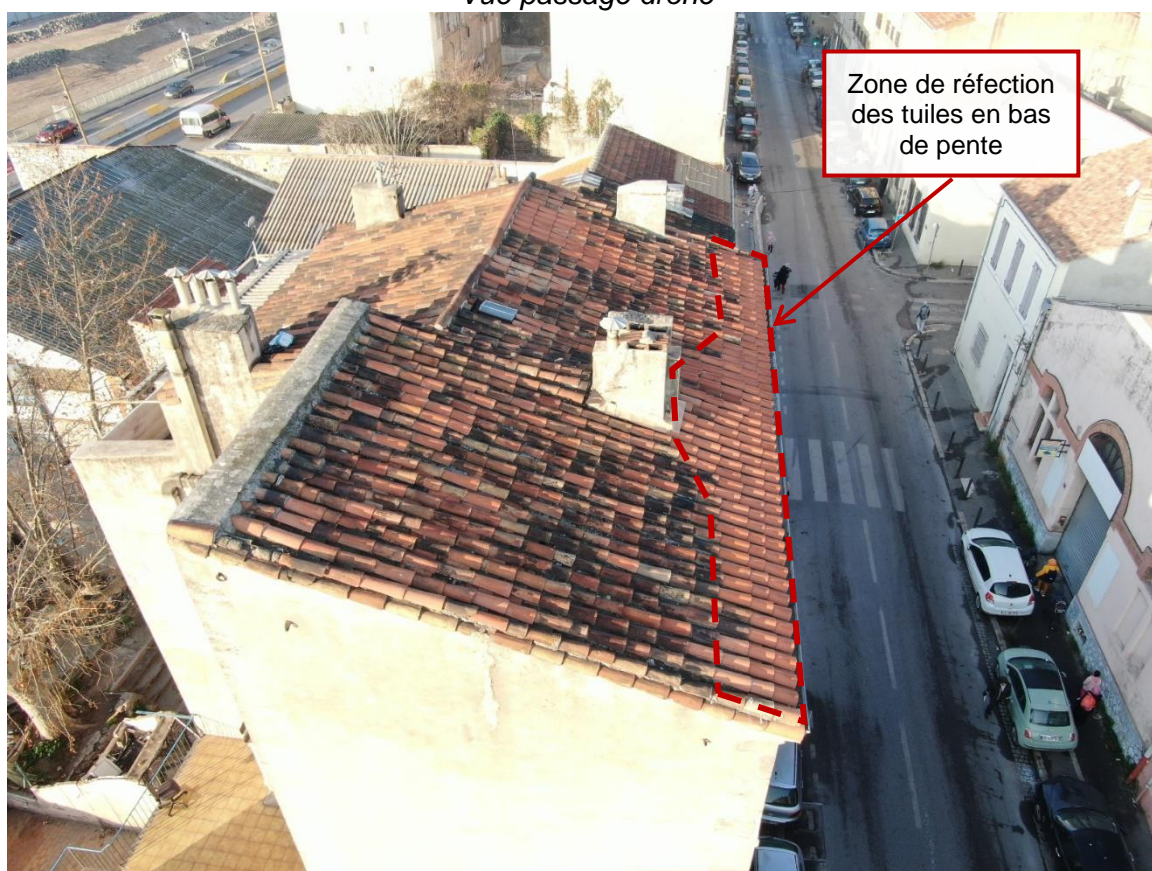
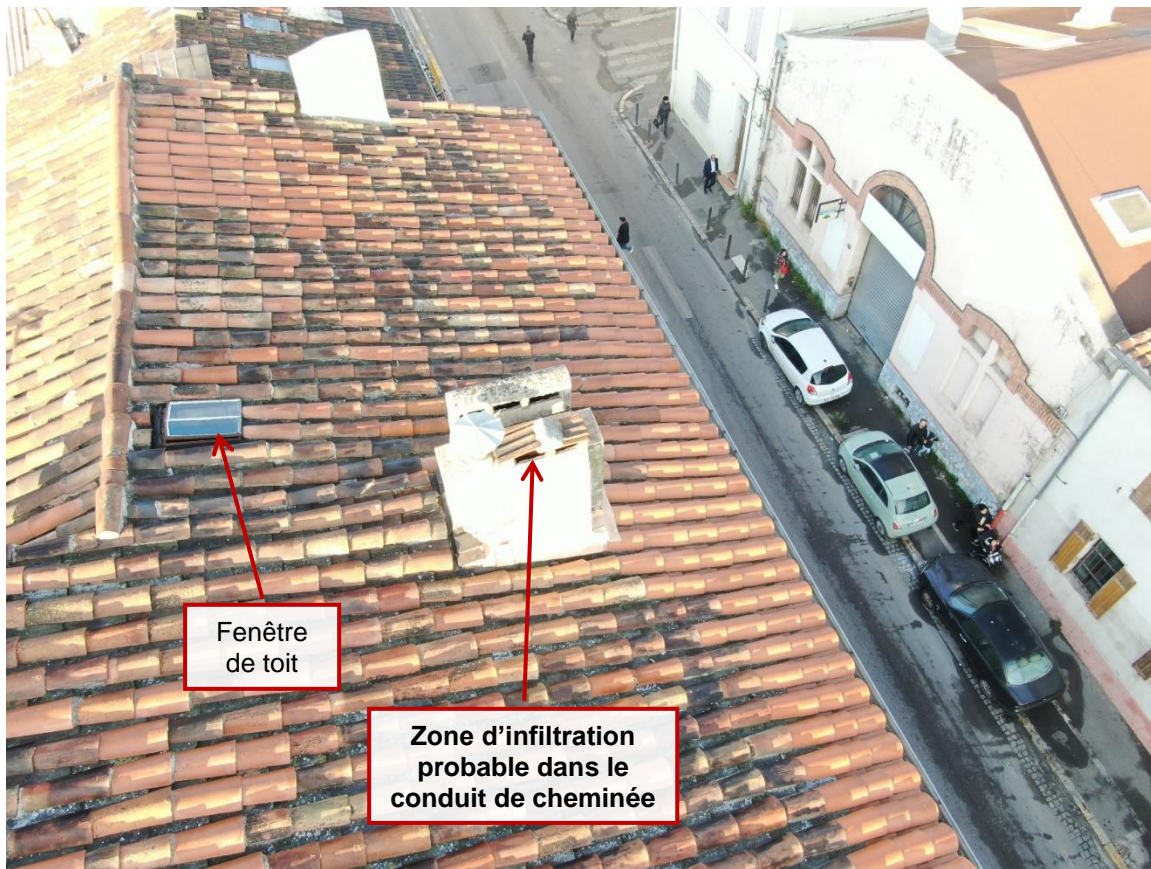
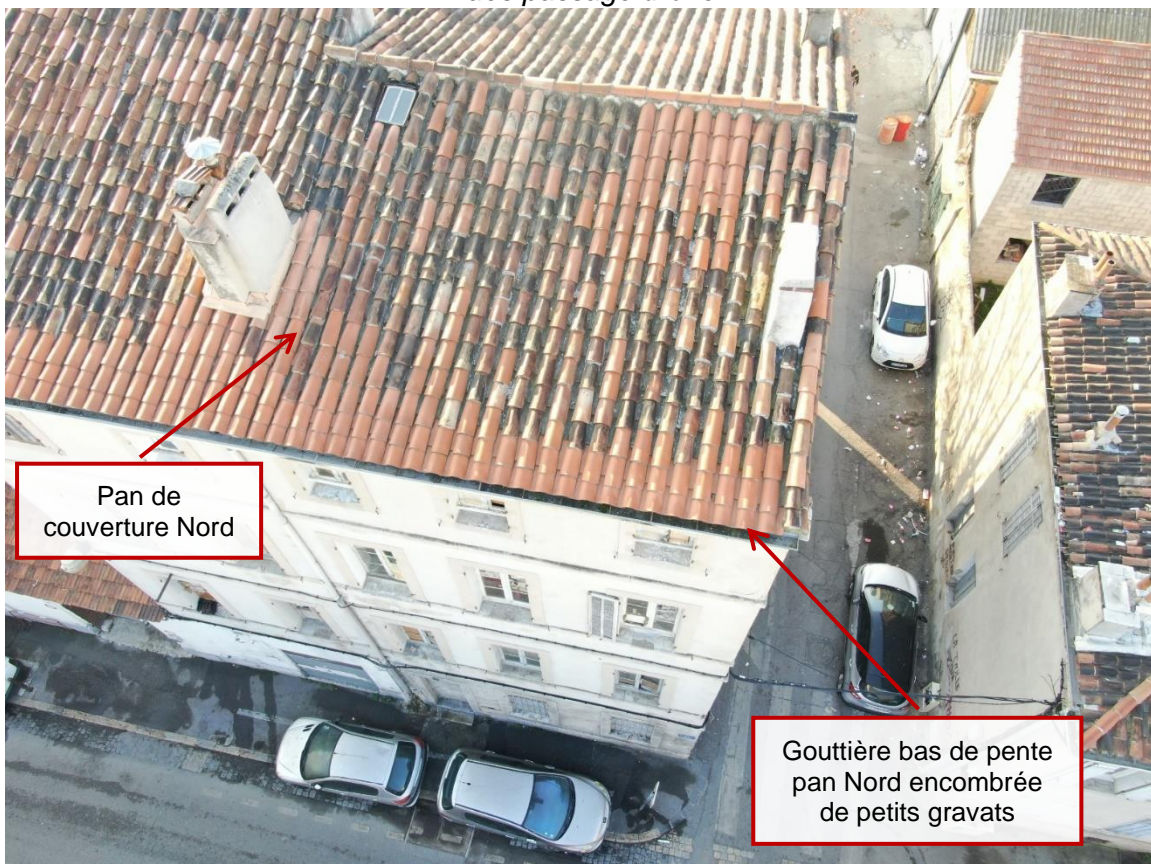
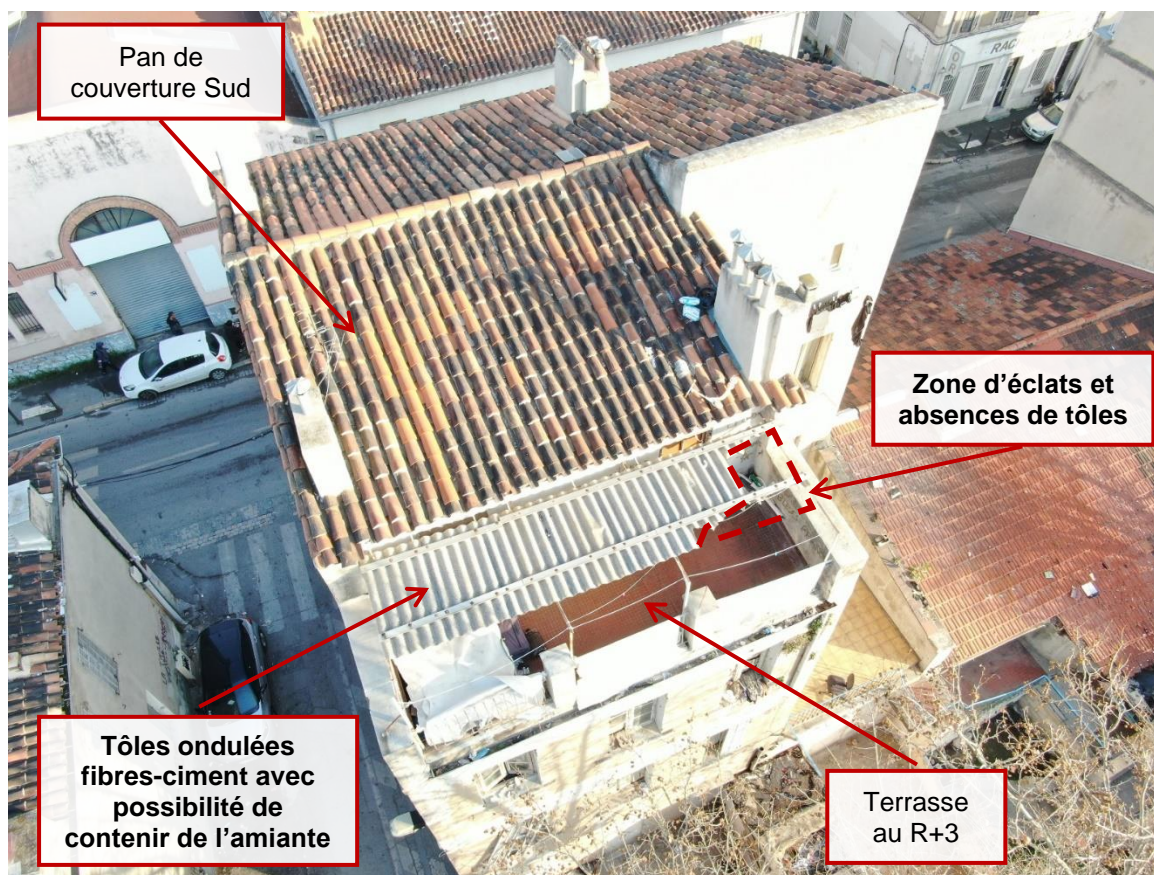
La couverture de l'immeuble est de type tuiles de courant et de couvert. Celle-ci est ancienne et a fait l'objet de réfections partielles visibles au droit de tuiles de teinte claire, notamment en bas de pente du pan Nord. Il a été identifié des déchets laissés à l'abandon sur la couverture.

Il existe quatre souches de cheminée et une fenêtre de toit en toiture. Il a été constaté au droit de l'ancienne fenêtre de toit de possibles zones d'infiltration des eaux de pluie en raison d'une mauvaise fermeture de la lucarne.

Le pan Nord est équipé d'une gouttière basse de pente encombrée de petits gravats. Le pan Sud déverse ses eaux de pluie au droit d'une petite couverture en tôles ondulées en fibres de verre, montée sur une ossature métallique au droit de la terrasse du R+3. **Il existe des zones d'éclats de cette couverture sommaire conséquence de chocs ou d'arrachements par le vent.** Les eaux de pluie se déversant ensuite directement au droit de la terrasse du pan Sud dont l'étanchéité reste à vérifier,

Au même niveau que la terrasse il existe un chéneau zinc sur corniche, ce chéneau est sensé récupérer très certainement une partie des eaux de terrasse, celui-ci est complètement encombré de gravats et déchets. La descente EP n'est plus reliée à la gouttière.

Du fait de son aspect extérieur la couverture est de nature vétuste, en partie délabré. La visite de l'intérieur des locaux, notamment au R+3 sous les combles, pourra permettre de rendre compte de possible zone d'infiltration. Compte tenu des zones de réfection partielle constatées, il est vraisemblable que le bâtiment ait déjà fait l'objet d'infiltrations des eaux de pluie depuis la couverture.

Vue passage drone

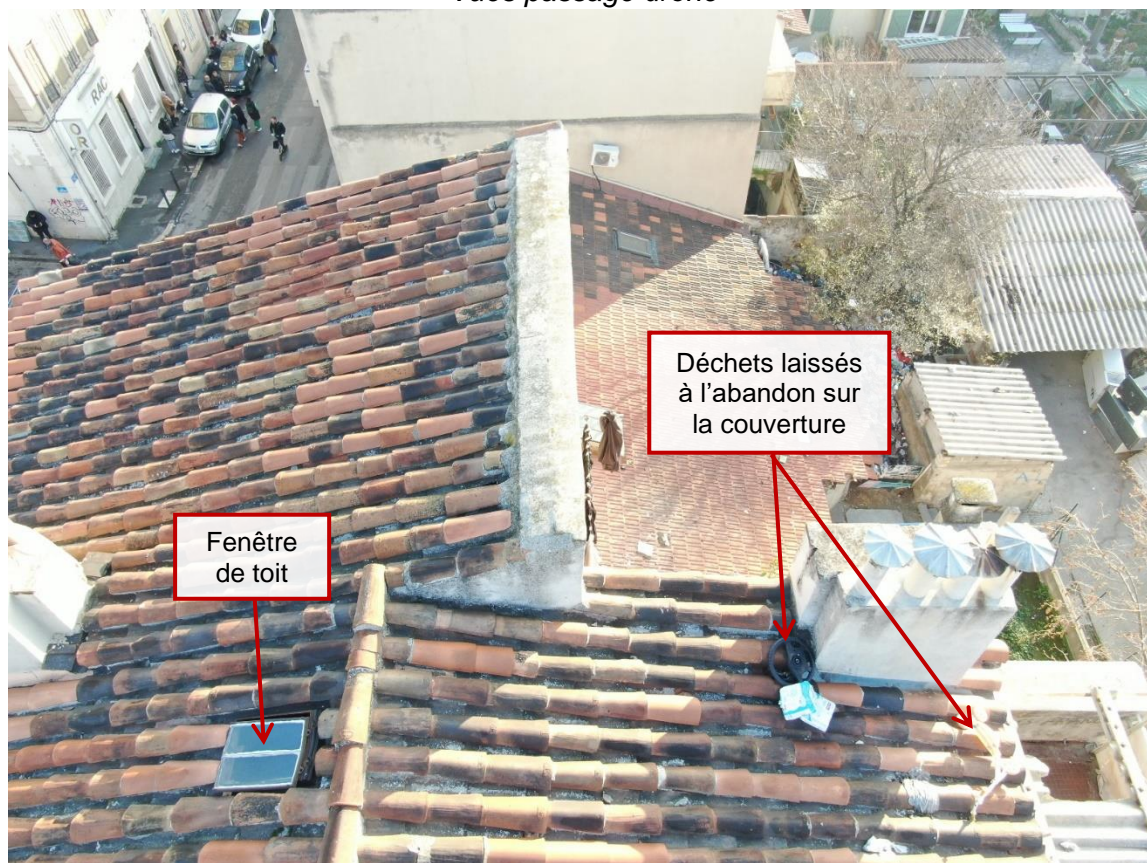
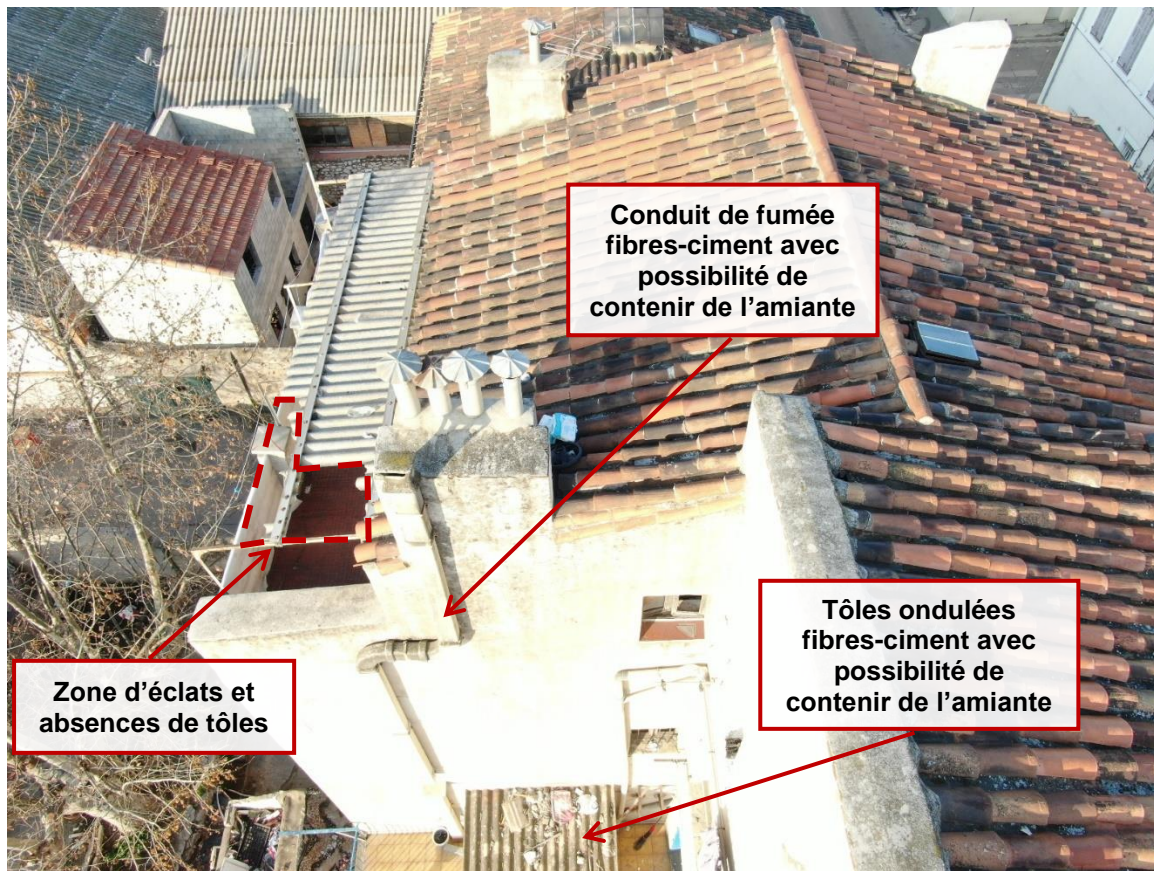
Conduit de fumée
fibres-ciment avec
possibilité de
contenir de l'amiante

Zone d'éclats et
absences de tôles

Tôles ondulées
fibres-ciment avec
possibilité de
contenir de l'amiante

La couverture en tôles ondulées fibres-de verre de la terrasse du R+3 au droit de la façade Sud présente des zones d'éclats, du fait probablement d'arrachement par le vent.

La détérioration de ces ouvrages constitue un risque à terme pour les occupants illégaux du bâtiment, ainsi que pour les passants circulant sur les voies publiques en pied des façades du bâtiment, notamment dans le cas d'arrachement de tôles pouvant chuter sur la voie publique.

Compte tenu de la présence de matériaux et produits avec possibilité de contenir de l'amiante, il appartient au Maître d'Ouvrage de réaliser à minima un diagnostic de repérage des matériaux et produits contenant de l'amiante avant travaux.
