## **Hôtel de la sous-préfecture**

### **Diagnostic**

Juin 2022

## **NOTICE DE PRESENTATION et pièces graphiques**

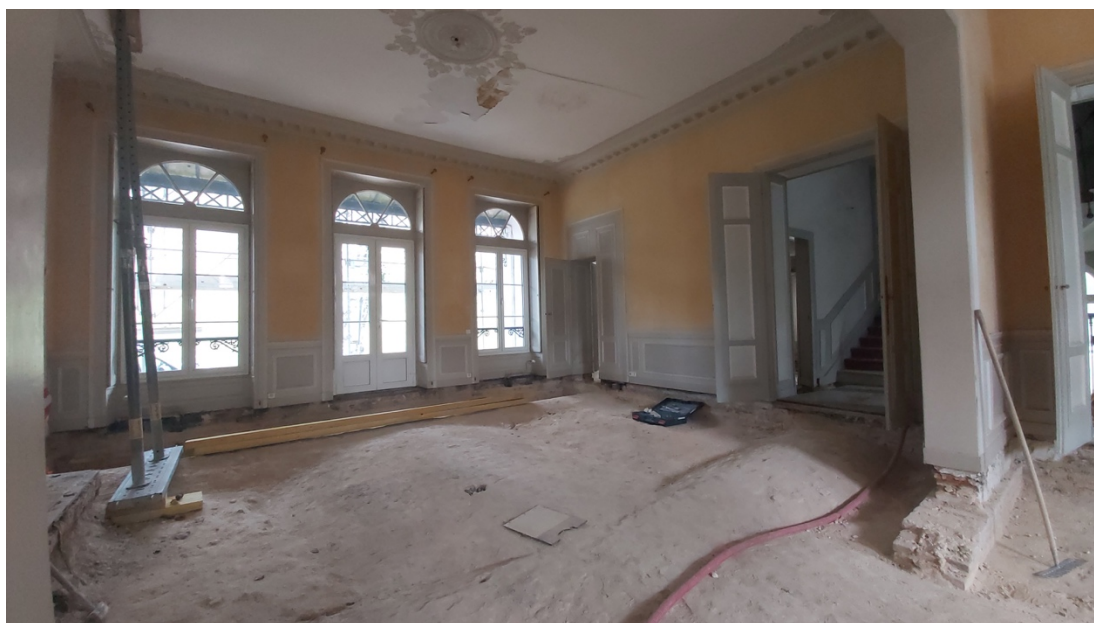
Aujourd'hui une partie de ces décors a été déposée afin de localiser l'emprise des champignons, de les éliminer et de traiter les bois et maçonneries. Les revêtements de sols (en bois et en maçonnerie) et leur support ont été déposés en totalité, laissant apparaître aujourd'hui l'extrados des voûtes des caves. Les décors de fausses boiseries et les plafonds ont été conservés en place.

Le salon après travaux de dépose

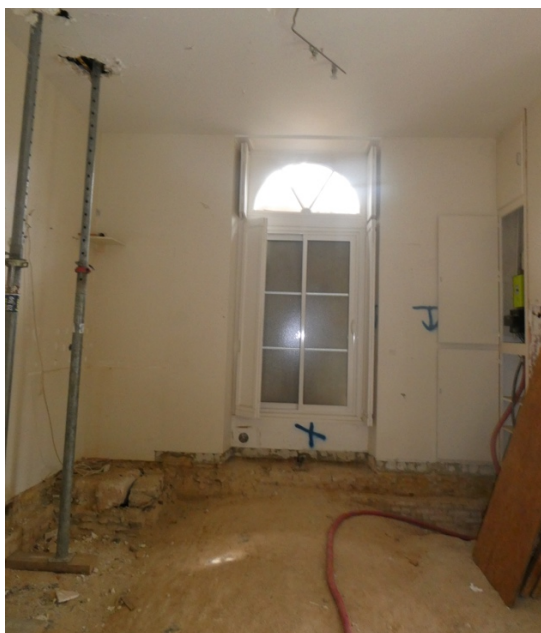
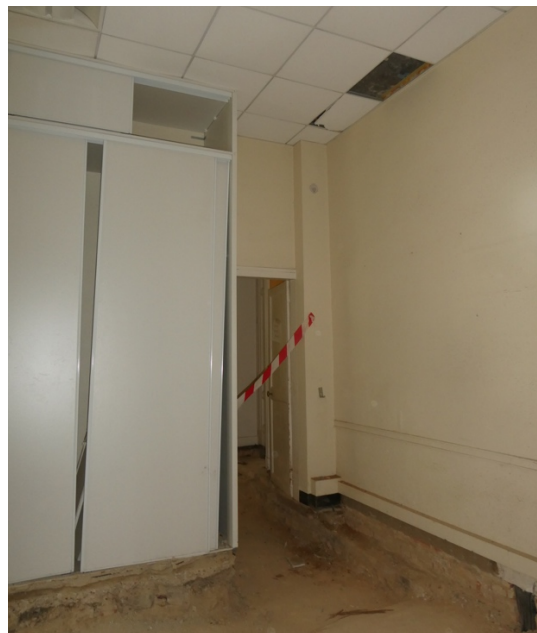
Là encore les sols ont été déposés intégralement.

La cuisine et l'arrière cuisine aujourd'hui

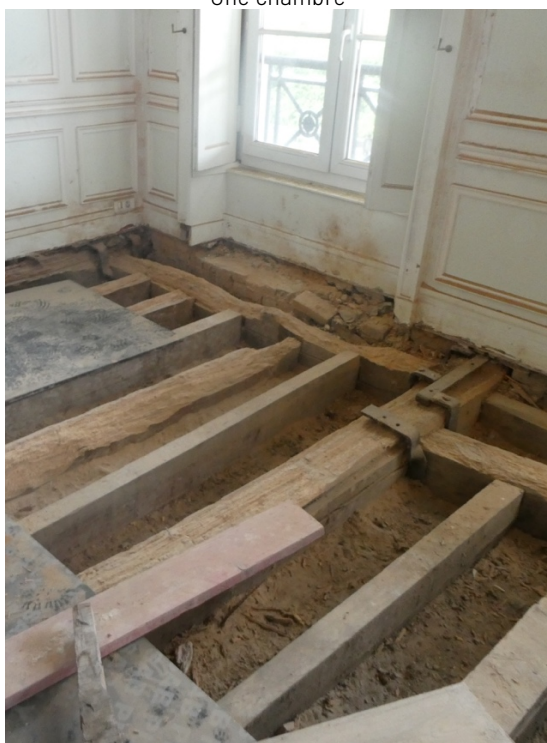
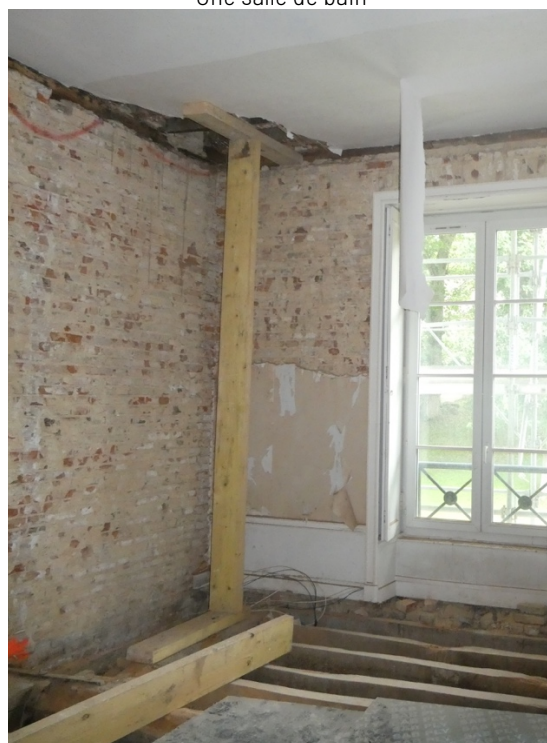
Tous les revêtements de sols ont été déposés afin de mettre au jour la structure de plancher en bois. Les enduits des murs périphériques et de refend ont été piqués, laissant paraître aujourd'hui la maçonnerie de brique. Les plafonds ont été partiellement déposés. Les boiseries sur les cloisons séparatives ont été maintenues en place.

Structure de plancher bois et murs en briques mis au jour

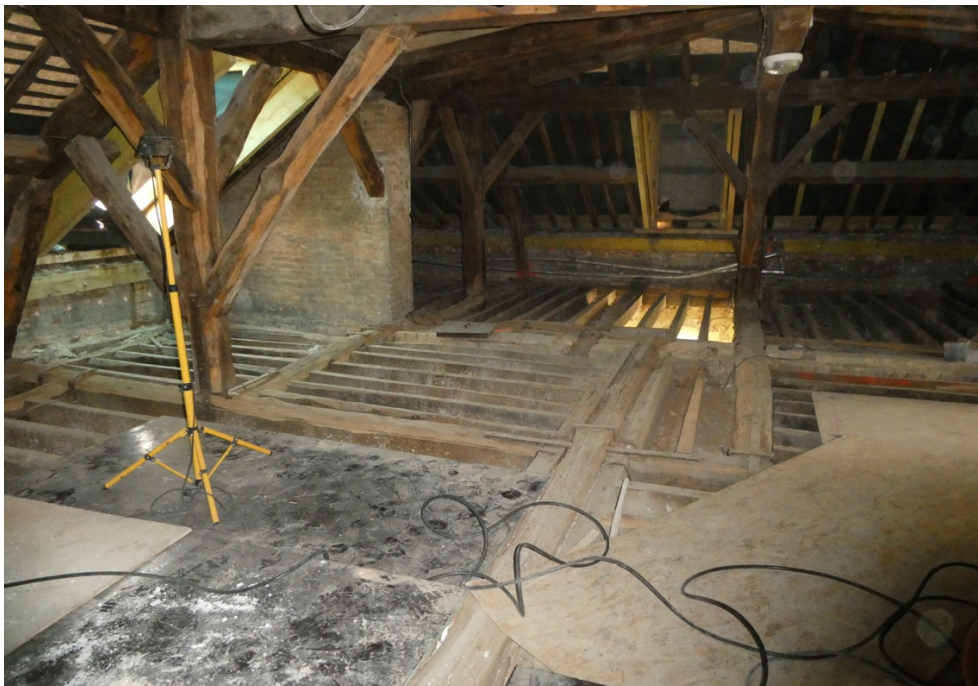
L'ensemble des aménagements intérieurs et des sols a été déposé. La structure de plancher est intégralement à jour.

Structure de plancher mise au jour

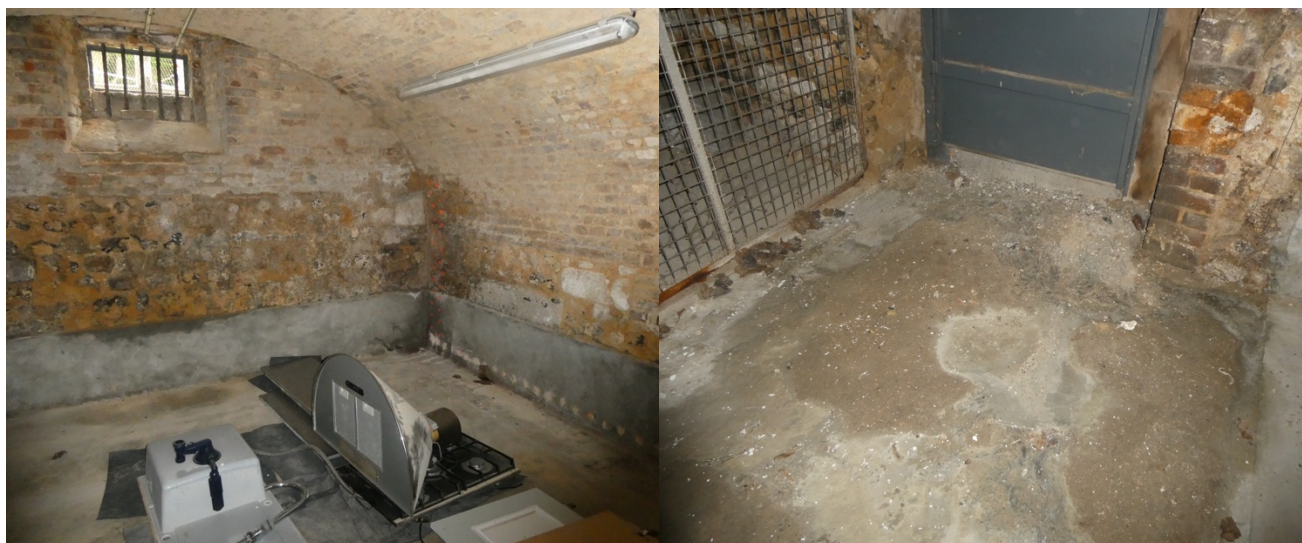
La maison se trouve en partie basse d'un terrain en pente. Les eaux de pluie ruissellent jusqu'au pied des élévations Nord où elles pénètrent directement dans le sol et s'imprègnent dans les maçonneries enterrées pour remonter par capillarité. Ces élévations n'étant jamais exposées au soleil l'humidité stagne.

Malgré ces aménagements on peut encore constater la présence d'humidité sur les sols et les élévations périphériques. De nouvelles auréoles sur les élévations et sur les sols des pièces en cave ont été constatées.

Il a été constaté après les fortes pluies récentes que bien que les soupiraux soient plus hauts que le niveau de sol extérieur ils laissent pénétrer l'eau.

D'autre part les eaux pluviales s'écoulent sur les marches de l'accès direct à la cave depuis le pignon Ouest et pénètrent à l'intérieur du bâtiment. On retrouve même de l'eau stagnante sur le sol en béton.

Nouvelles auréoles sur les maçonneries d'élévation et au sol

Il est nécessaire de collecter les eaux pluviales de ruissellement en amont de la maison. Pour cela un ouvrage de collecte enterré :

- Devant le trottoir de l'élévation Nord ;
- Devant l'escalier d'accès à la cave.

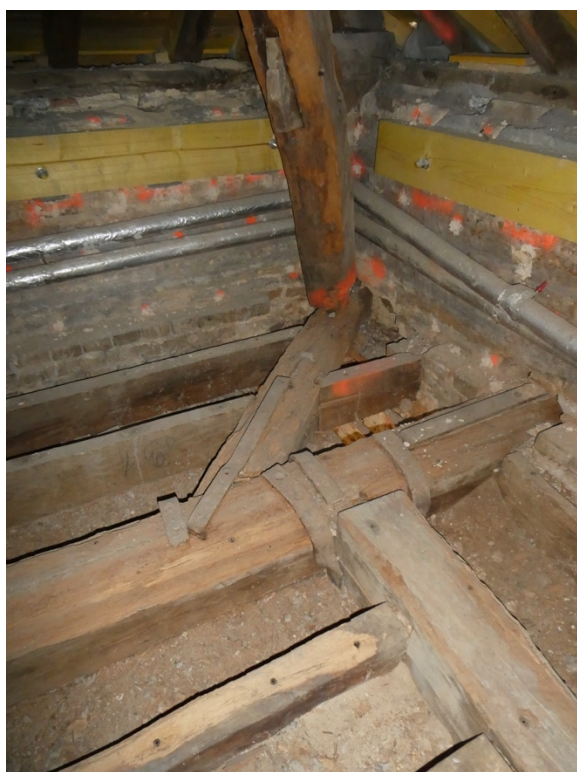
Le mauvais état de la couverture est responsable d'infiltrations particulièrement importantes au droit des éléments de raccord (arêtiers, noues). De nombreuses pièces de charpente sont dégradées et des champignons ont proliféré. Certains abouts des sommiers scellés dans les maçonneries de briques sont rongés.

Pied d'arbalétrier dégradé

➤ **Reprise des jambes de force dégradées en pieds par des moises**

Cette solution est proposée afin de consolider les pièces de charpente défaillantes. Un remplacement de ces éléments serait plus couteux et difficile à mettre en œuvre, et aurait un intérêt moindre, étant donné que la charpente de combles a déjà été restaurée avec du bois résineux.

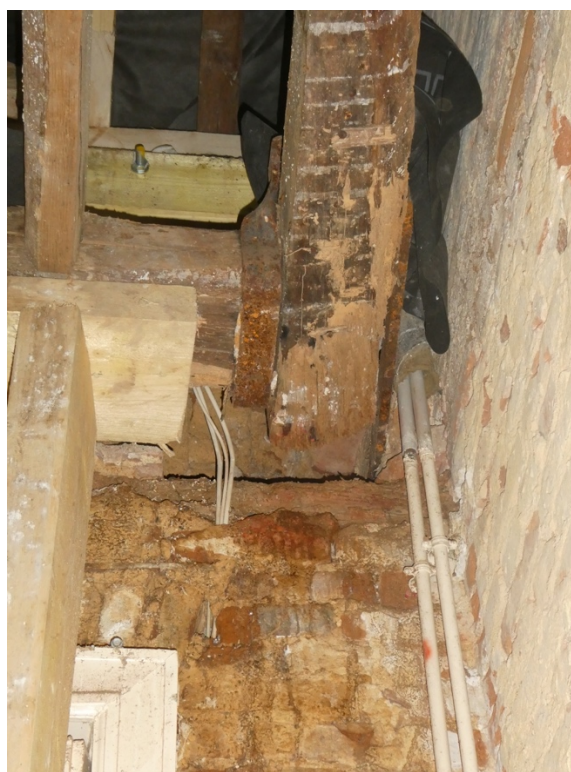
About de chevêtre dégradé

L'action de l'humidité qui a favorisé la prolifération de la mûre, a provoqué le pourrissement des appuis en bois et des abouts de solives d'enchevêtrures et des chevêtres. Ce désordre fragilise l'ensemble des planchers, car toutes les charges sont reportées sur ces appuis. De plus, cela entraîne une altération des chaînages horizontaux, la liaison entre le tirant fixé sur le bois et l'ancre noyée dans la maçonnerie étant interrompue.

Pour les chevêtres et les solives de remplissage dégradées ; pour les deux linçoirs au-dessus de la cage d'escalier ainsi que pour la solive d'enchevêtrure qui les soutient, pour les coyers dégradés du 2<sup>ème</sup> étage

Afin de pouvoir remplacer les chevêtres existants, il sera nécessaire de couper les tenons des solives courantes qui viennent s'y encastrer. Ces dernières seront conservées et fixées par des sabots ou équerres métalliques.

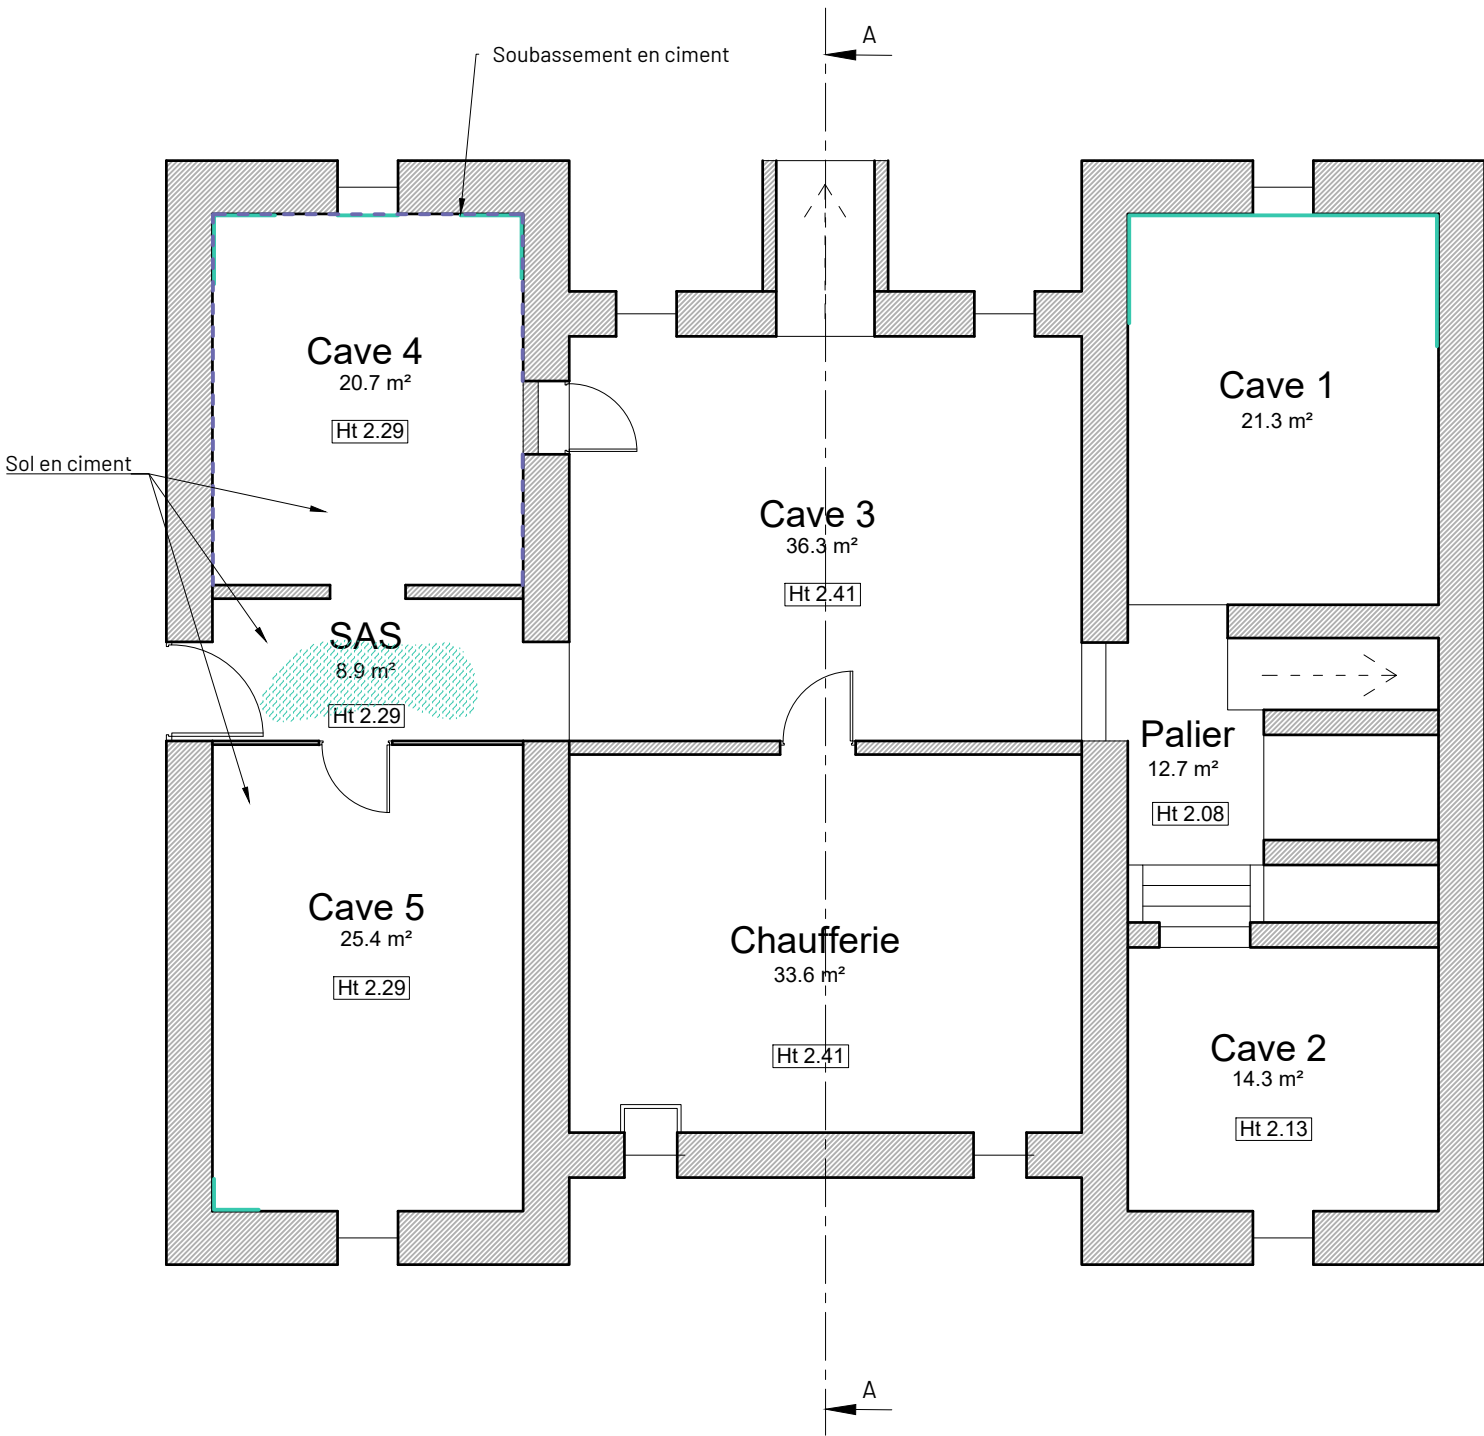
Plan des caves  
éch 1/100

- Légende:
- Infiltrations/Humidité
  - Soubassement en ciment

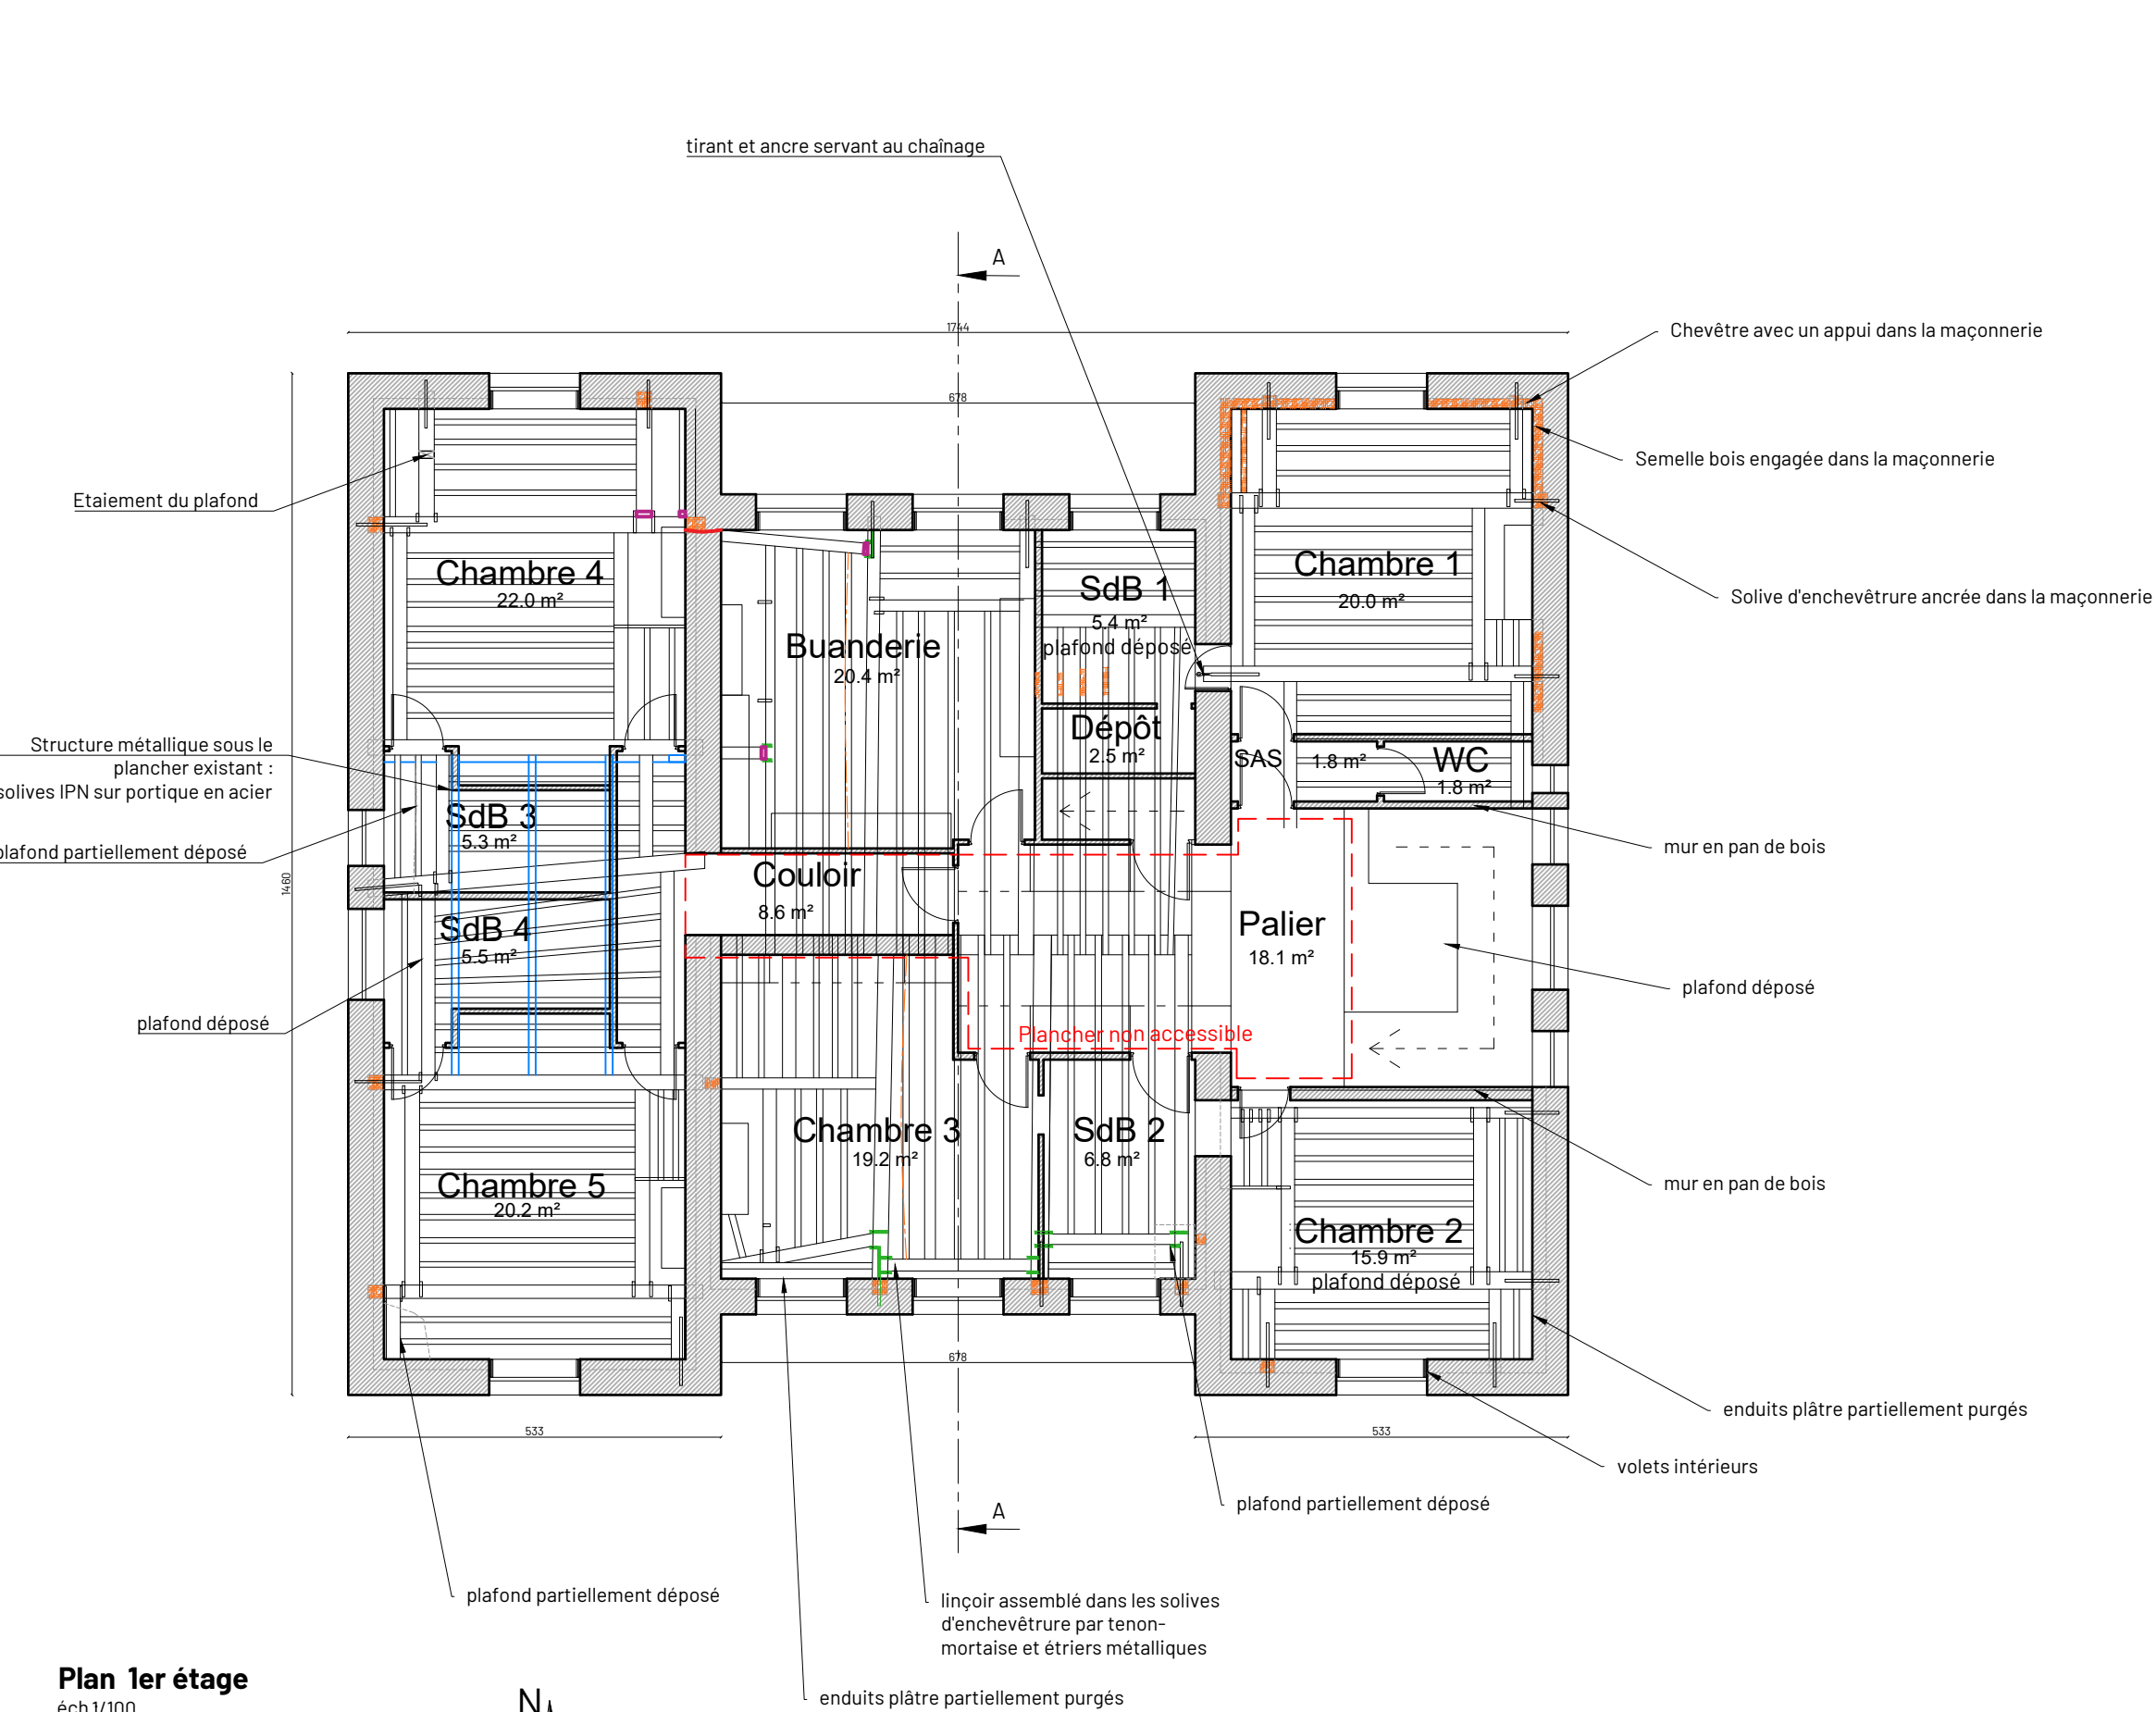
Plan 1er étage

On constate de nombreux étriers mal fixés aux solives. La déficience des assemblages présente un risque important, pouvant entraîner la rupture de toute une série de mortaises alignées les unes à côté des autres.

Suite à la dépose des plafonds et des augets qui jouent le rôle d'entretoises. Ce risque concerne les solives très élancées (hauteur  $\geq 3 \times$  largeur) et leur portée trop importante (longueur  $\geq 60 \times$  largeur).

- Légende:
- Marquage présence mэрule
  - Assemblage ouvert
  - Solive déversée
  - Fissure
  - Etrier ou fer-plat décroché
  - Renfort métallique récent

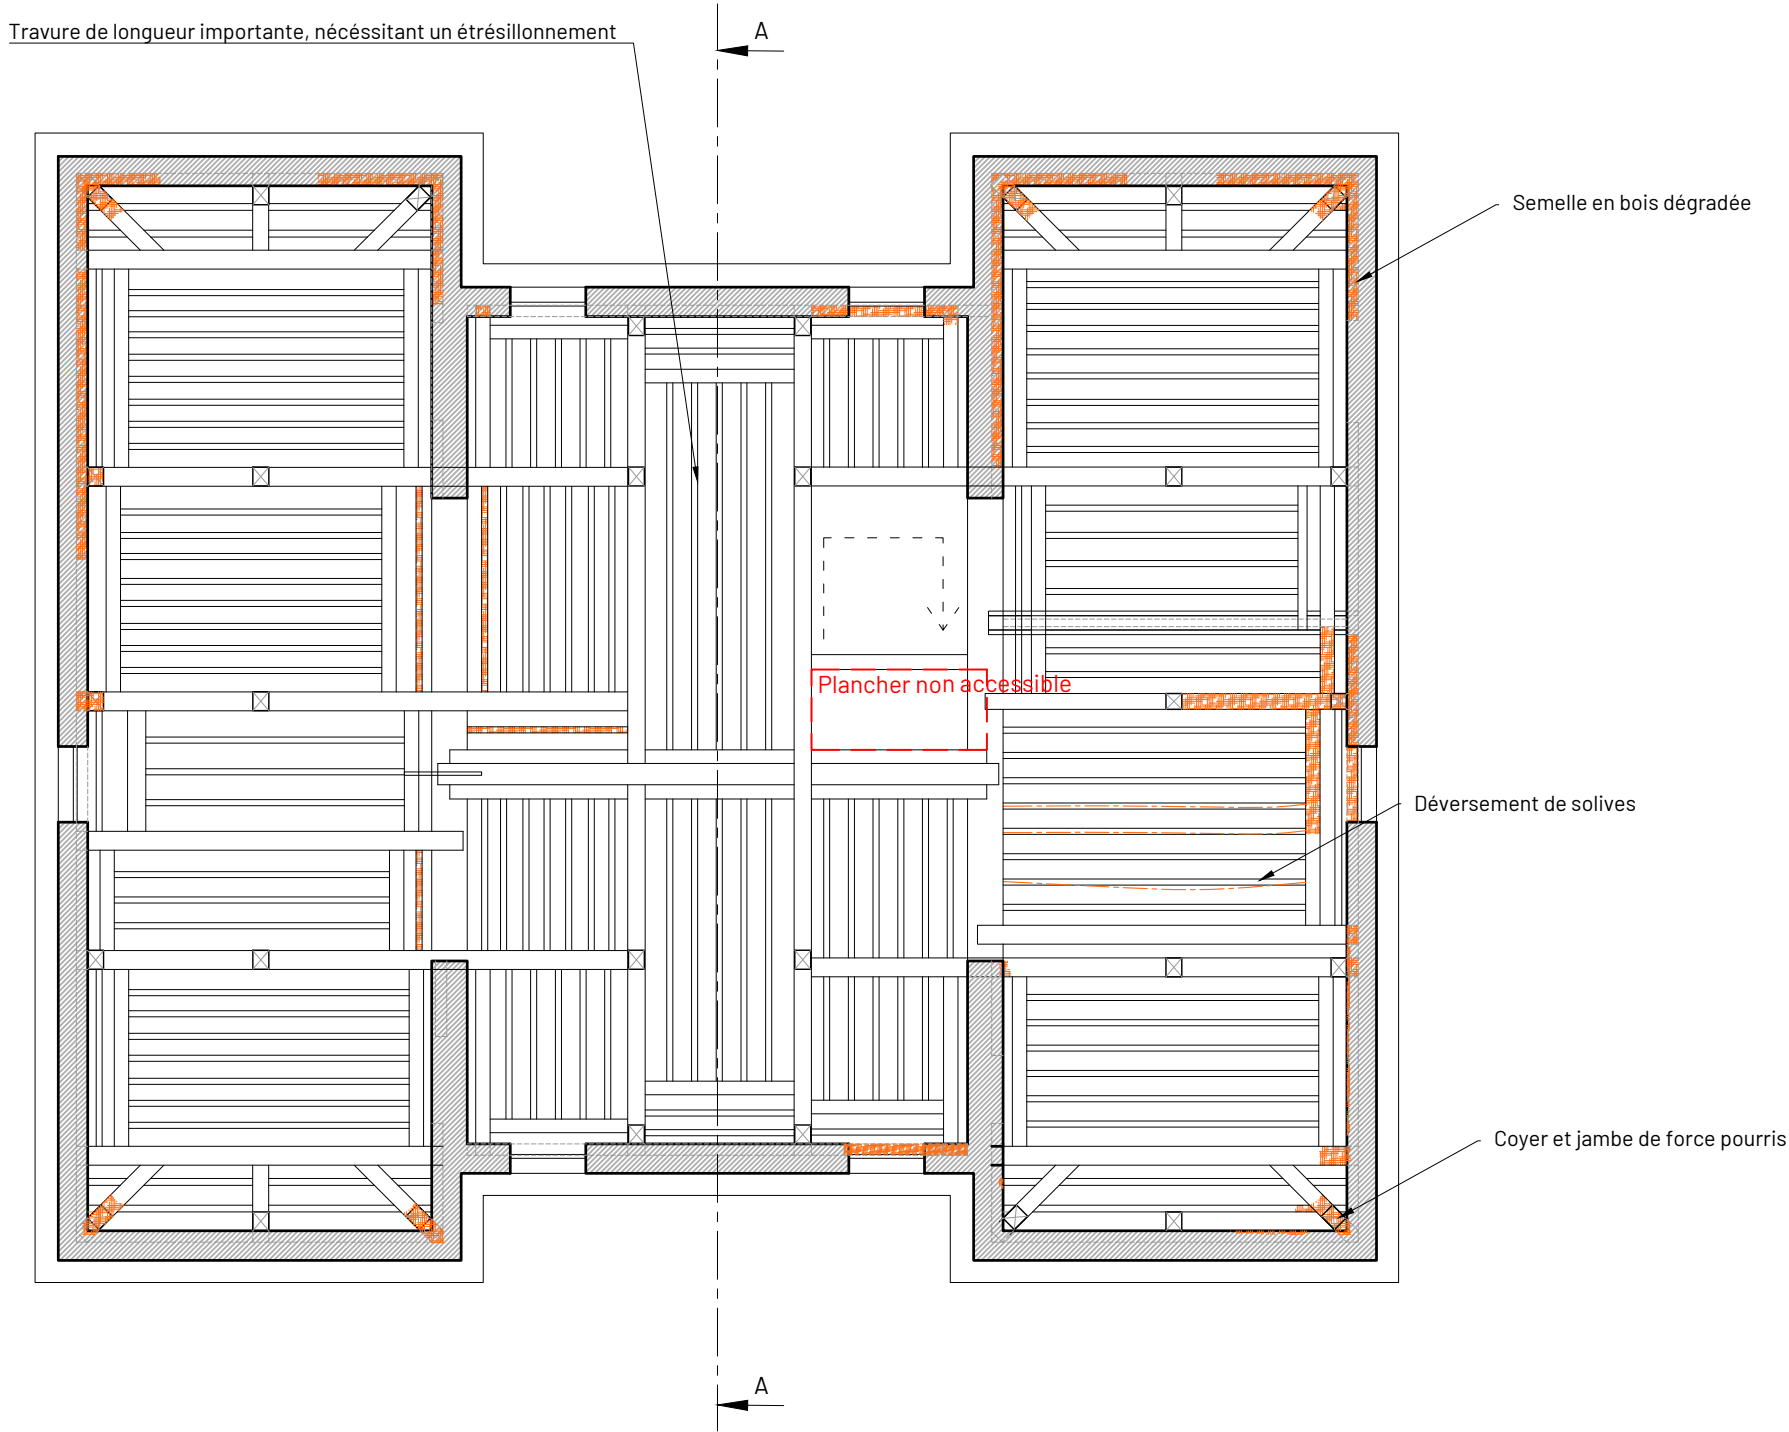
Plan 2ème étage

- Légende:
- Marquage présence mэрule
  - Solive déversée
