**Rapport de mission de repérage des matériaux et produits contenant de l'amiante avant réalisation de travaux**

**Référence AMITRAV-D7160963-2101 12 octobre 2021**

<b>Bien</b>	Maison individuelle
<b>Adresse</b>	10 rue de la Sous-Préfecture 27700 LES ANDELYS
<b>Référence Cadastreale</b>	NC
<b>Propriétaire</b>	PREFECTURE DE L'EURE Bd Georges Chauvin 27000 EVREUX
<b>Demandeur</b>	PREFECTURE DE L'EURE Bd Georges Chauvin 27000 EVREUX

**Visité le 29 septembre 2021 par ALBAN BUYSENS**

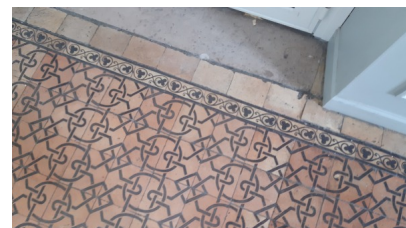
Prélèvement P034  
Pièce RDC - Hall d'entrée  
Localisation Sol  
Matériaux Carreaux de ciment, Colles et joints de carrelage  
Date 12 octobre 2021  
Résultat Absence d'amiante  
Commentaire

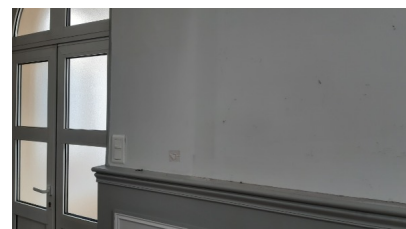
Prélèvement P035  
Pièce RDC - Hall d'entrée  
Localisation Murs donnant sur l'extérieur  
Matériaux Brique, Papier peint, Peinture, Plâtre  
Date 12 octobre 2021  
Résultat Absence d'amiante  
Commentaire

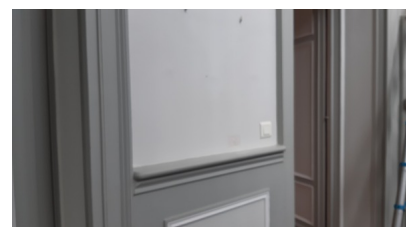
Prélèvement P037  
Pièce RDC - Hall d'entrée  
Localisation Murs porteur  
Matériaux Brique, Papier peint, Peinture, Plâtre  
Date 12 octobre 2021  
Résultat Absence d'amiante  
Commentaire

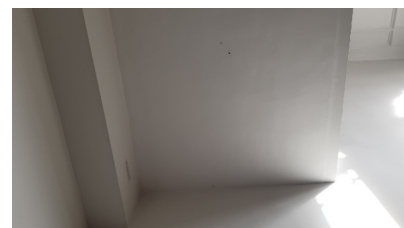
Prélèvement P038  
Pièce RDC - Hall d'entrée  
Localisation Plafond  
Matériaux Peinture, Plâtre  
Date 12 octobre 2021  
Résultat Absence d'amiante  
Commentaire

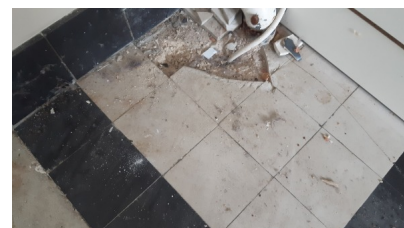
Prélèvement P039  
Pièce RDC - Cuisine 1  
Localisation Sol  
Matériaux Béton, Carrelage, Colles et joints de carrelage  
Date 12 octobre 2021  
Résultat Absence d'amiante  
Commentaire

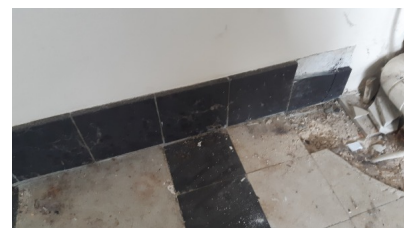
Prélèvement P040  
Pièce RDC - Cuisine 1  
Localisation Plinthes  
Matériaux Colles et joints de carrelage ou de faïence, Faïence  
Date 12 octobre 2021  
Résultat Absence d'amiante  
Commentaire

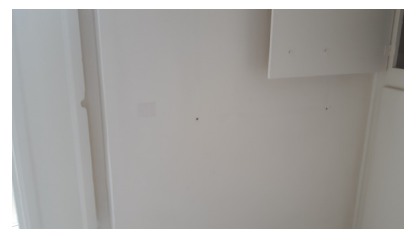
Prélèvement P041  
Pièce RDC - Cuisine 1  
Localisation Murs donnant sur l'extérieur  
Matériaux Brique, Peinture, Plâtre  
Date 12 octobre 2021  
Résultat Absence d'amiante  
Commentaire

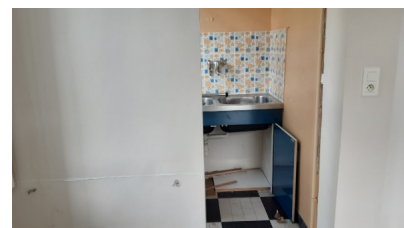
Prélèvement P042  
Pièce RDC - Cuisine 1  
Localisation Mur intérieur  
Matériaux Brique, Peinture, Plâtre  
Date 12 octobre 2021  
Résultat Absence d'amiante  
Commentaire

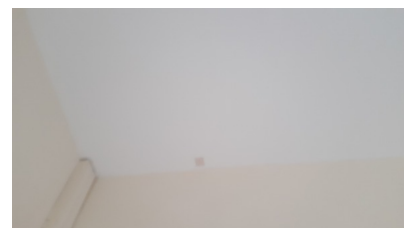
Prélèvement P043  
Pièce RDC - Cuisine 1  
Localisation Plafond  
Matériaux Peinture, Plâtre  
Date 12 octobre 2021  
Résultat Absence d'amiante  
Commentaire

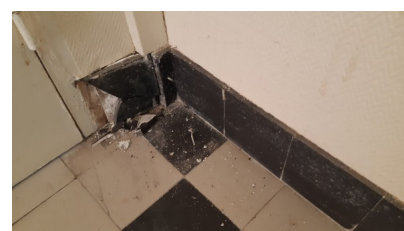
Prélèvement P044  
Pièce RDC - Arrière Cuisine 1  
Localisation Sol  
Matériaux Béton, Carrelage, Colles et joints de carrelage  
Date 12 octobre 2021  
Résultat Absence d'amiante  
Commentaire

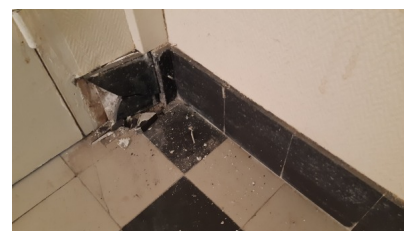
Prélèvement P045  
Pièce RDC - Arrière Cuisine 1  
Localisation Plinthes  
Matériaux Colles et joints de carrelage ou de faïence, Faïence  
Date 12 octobre 2021  
Résultat Absence d'amiante  
Commentaire

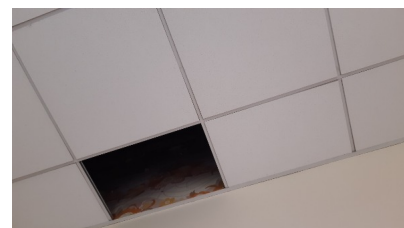
Prélèvement P046  
Pièce RDC - Arrière Cuisine 1  
Localisation Faux plafond  
Matériaux Panneaux et plaques  
Date 12 octobre 2021  
Résultat Absence d'amiante  
Commentaire

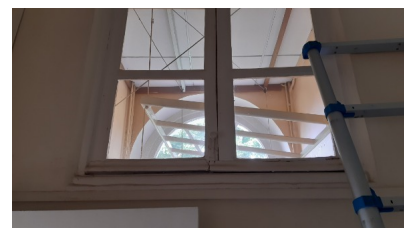
Prélèvement P047  
Pièce RDC - Arrière Cuisine 1  
Localisation Fenêtre intérieur  
Matériaux Joints de mastic de vitrage  
Date 12 octobre 2021  
Résultat Absence d'amiante  
Commentaire

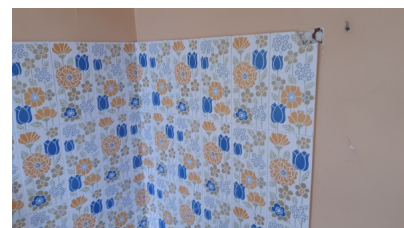
Prélèvement P048  
Pièce RDC - Annexe  
Localisation Faïence mural  
Matériaux Colles et joints de carrelage ou de faïence, Faïence  
Date 12 octobre 2021  
Résultat Absence d'amiante  
Commentaire

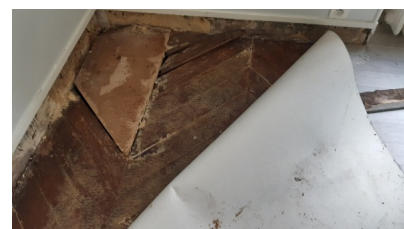
Prélèvement P049  
Pièce RDC - Bureau 1  
Localisation Sol  
Matériaux Colles non bitumineuses, Parquet bois, Sol PVC  
Date 12 octobre 2021  
Résultat Absence d'amiante  
Commentaire

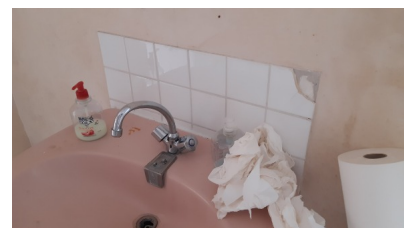
Prélèvement P050  
 Pièce RDC - Vestibule  
 Localisation Faïence mural  
 Matériaux Colles et joints de carrelage ou de faïence, Faïence  
 Date 12 octobre 2021  
 Résultat Absence d'amiante  
 Commentaire

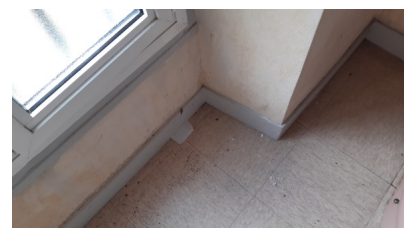
Prélèvement P051  
 Pièce RDC - WC  
 Localisation Sol  
 Matériaux Béton, Carrelage, Colles et joints de carrelage, Colles non bitumineuses, Dalles de sol  
 Date 12 octobre 2021  
 Résultat Absence d'amiante  
 Commentaire

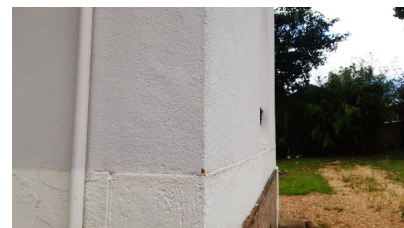
Prélèvement P057  
 Pièce Extérieur  
 Localisation Façade  
 Matériaux Brique, Crépis, Enduits lissés-talochés, Peinture  
 Date 12 octobre 2021  
 Résultat Absence d'amiante  
 Commentaire

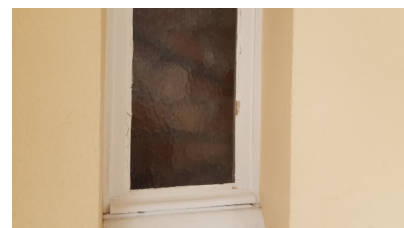
Prélèvement P059  
Pièce RDC - SAS d'entrée  
Localisation Fenêtres  
Matériaux Joints de mastic de vitrage  
Date 12 octobre 2021  
Résultat Absence d'amiante  
Commentaire

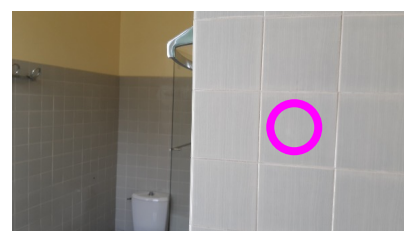
Prélèvement P027  
 Pièce Étage 1 - Sdb 4  
 Localisation Faïence murale  
 Matériaux Colles et joints de carrelage ou de faïence Environ 12 m2, Faïence  
 Date 12 octobre 2021  
 Résultat Présence d'amiante (matériau concerné : Colles et joints de carrelage ou de faïence Environ 12 m2)  
 Commentaire

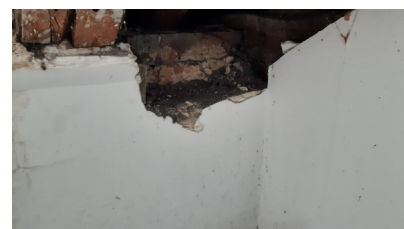
Prélèvement P003  
 Pièce COMBLES - Combles 3  
 Localisation Murs donnant sur l'extérieur  
 Matériaux Brique, Peinture, Plâtre  
 Date 12 octobre 2021  
 Résultat Absence d'amiante  
 Commentaire

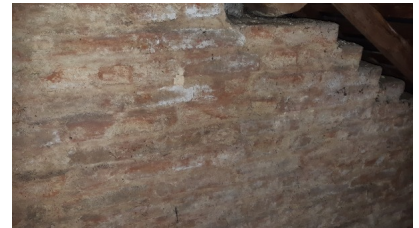
Prélèvement P008  
Pièce COMBLES - Combles 2  
Localisation Murs brique  
Matériaux Brique, Joints de brique  
Date 12 octobre 2021  
Résultat Absence d'amiante  
Commentaire

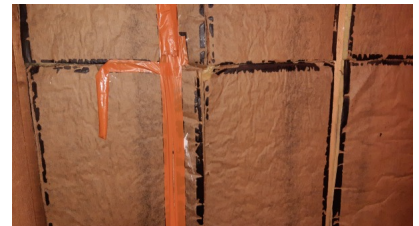
Prélèvement P009  
Pièce COMBLES - Combles 2  
Localisation Isolant murs  
Matériaux Isolant murs  
Date 12 octobre 2021  
Résultat Absence d'amiante  
Commentaire

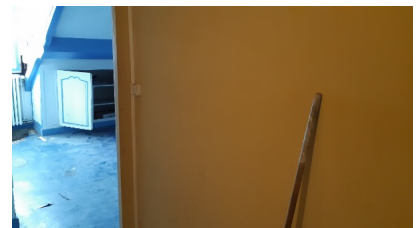
Prélèvement P010  
Pièce COMBLES - Palier  
Localisation Mur intérieur  
Matériaux Peinture, Plâtre  
Date 12 octobre 2021  
Résultat Absence d'amiante  
Commentaire

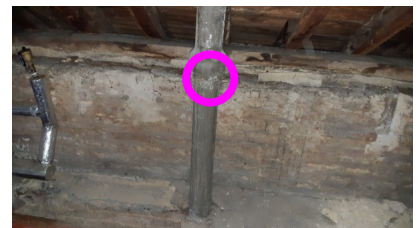
Prélèvement P011  
Pièce COMBLES - Combles 1  
Localisation Conduit ventilation  
Matériaux Conduits en fibre-ciment Environ 2 ml  
Date 12 octobre 2021  
Résultat Présence d'amiante  
Commentaire
