# Rapport de mission de repérage des matériaux et produits contenant de l'amiante avant réalisation de travaux dans un immeuble bâti

bâtiment B - 3 rue Saint Jacques -  
28000 Chartres

**Date du rapport :** 22/04/2025

2503CCEAN\_BI6010000001306\_RAAT\_  
BATIMENT\_B\_TGI\_CHARTRES

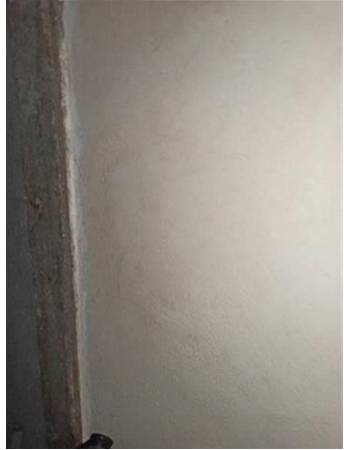
N° de prélèvements	N° de composant *1	Localisation	Composant de la construction	Description opérateur	Date du prélèvement	Résultat de l'analyse	Photo
P001	ZPSO-001	SOUS-SOL - Salle des scellés	3 - Parois verticales intérieures - Murs et cloisons maçonnés	Enduit	02/04/2025	Absence d'amiante

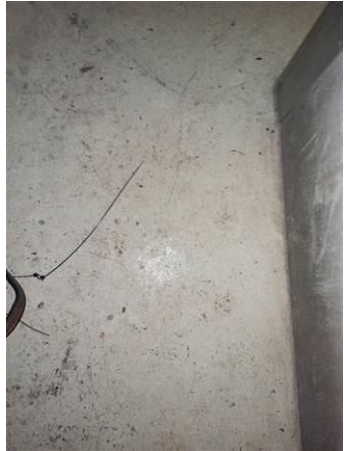
P002	ZPSO-002	SOUS-SOL - Salle des scellés	5 - Planchers et planchers techniques - Revêtements de sols	Sol coulé à base ciment (terrazolith...)	02/04/2025	Absence d'amiante

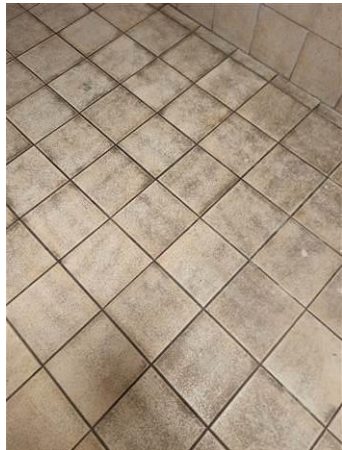
N° de prélèvements	N° de composant *1	Localisation	Composant de la construction	Description opérateur	Date du prélèvement	Résultat de l'analyse	Photo
P004	ZPSO-004	RDC - Sanitaires	5 - Planchers et planchers techniques - Revêtements de sols	Colle de carrelage	02/04/2025	Absence d'amiante

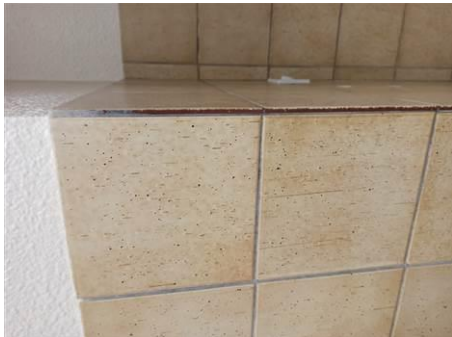
P005	ZPSO-005	RDC - Sanitaires	3 - Parois verticales intérieures - Revêtements de murs, poteaux, cloisons, gaines, coffres	Colle de faïence	02/04/2025	Absence d'amiante

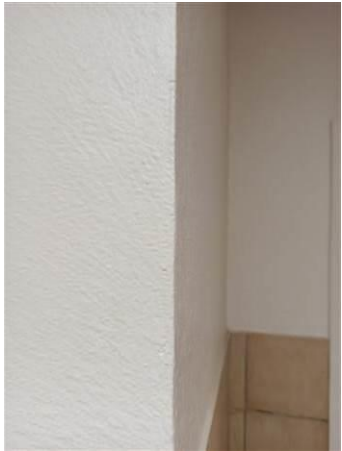
N° de prélèvements	N° de composant *1	Localisation	Composant de la construction	Description opérateur	Date du prélèvement	Résultat de l'analyse	Photo	
P006	ZPSO-006	RDC - Sanitaires	3 - Parois verticales intérieures - Murs et cloisons maçonnés	Enduit	02/04/2025	Absence d'amiante

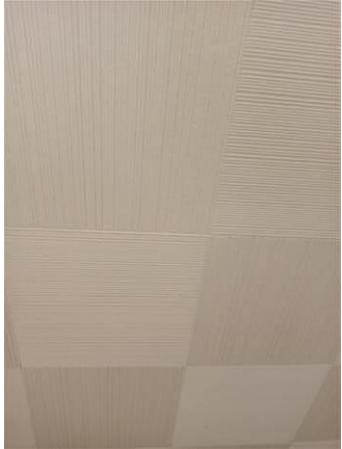
P007	ZPSO-007	RDC - Sanitaires	1. Flocages, Calorifugeages, Faux plafonds - Flocages, Calorifugeages, Faux plafonds	Faux plafonds	02/04/2025	Absence d'amiante

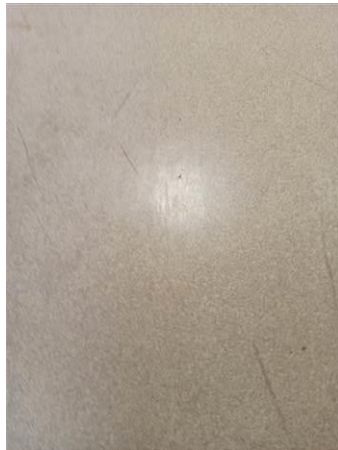
N° de prélèvements	N° de composant *1	Localisation	Composant de la construction	Description opérateur	Date du prélèvement	Résultat de l'analyse	Photo
P008	ZPSO-008	RDC - Circulation 1	5 - Planchers et planchers techniques - Revêtements de sols	Colle non bitumineuse	02/04/2025	Absence d'amiante

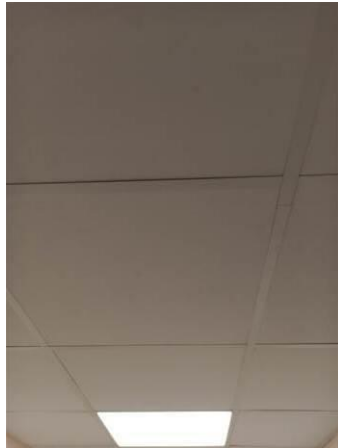
P009	ZPSO-009	RDC - Circulation 1	1. Flocages, Calorifugeages, Faux plafonds - Flocages, Calorifugeages, Faux plafonds	Faux plafonds	02/04/2025	Absence d'amiante

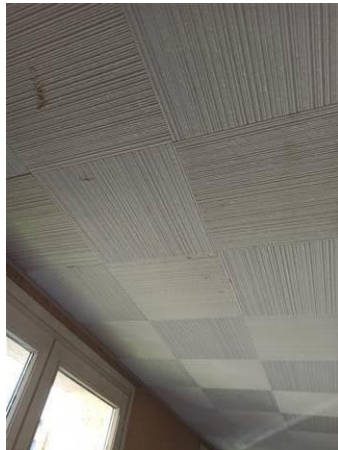
N° de prélèvements	N° de composant *1	Localisation	Composant de la construction	Description opérateur	Date du prélèvement	Résultat de l'analyse	Photo
P010	ZPSO-010	RDC - Salle Archives	1. Flocages, Calorifugeages, Faux plafonds - Flocages, Calorifugeages, Faux plafonds	Faux plafonds	02/04/2025	Absence d'amiante

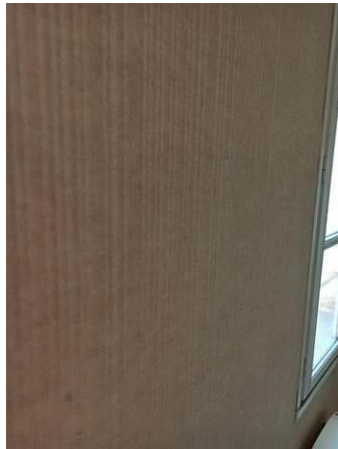
P011	ZPSO-011	RDC - Salle Archives	3 - Parois verticales intérieures - Revêtements de murs, poteaux, cloisons, gaines, coffres	Sous couche de tissus mural, de moquette murale ou de vinyle	02/04/2025	Absence d'amiante

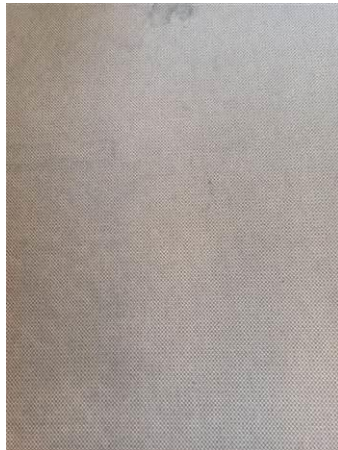
N° de prélèvements	N° de composant *1	Localisation	Composant de la construction	Description opérateur	Date du prélèvement	Résultat de l'analyse	Photo
P012	ZPSO-012	RDC - Salle Archives	5 - Planchers et planchers techniques - Revêtements de sols	Colle non bitumineuse	02/04/2025	Absence d'amiante

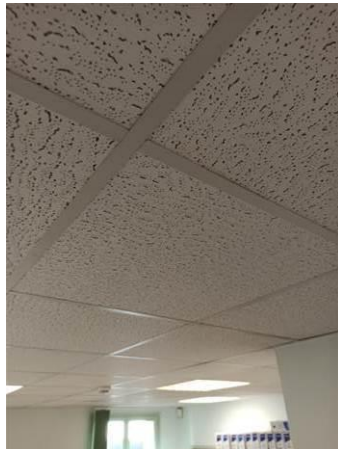
P013	ZPSO-013	RDC - Bureau 7	1. Flocages, Calorifugeages, Faux plafonds - Flocages, Calorifugeages, Faux plafonds	Faux plafonds	02/04/2025	Absence d'amiante

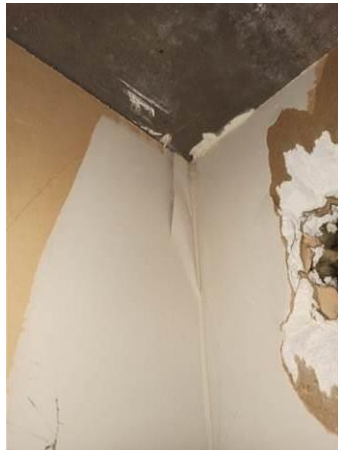
N° de prélèvements	N° de composant *1	Localisation	Composant de la construction	Description opérateur	Date du prélèvement	Résultat de l'analyse	Photo
P014	ZPSO-014	RDC - Circulation 1	3 - Parois verticales intérieures - Cloisons sèches (assemblées, préfabriquées)	Bandes calicot	02/04/2025	Absence d'amiante

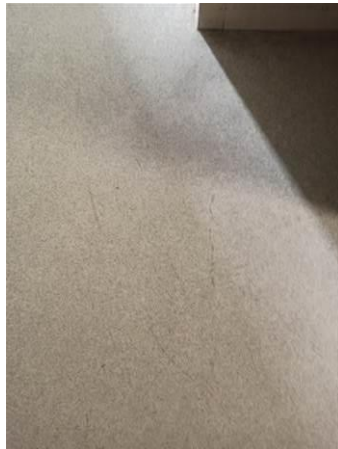
P015	ZPSO-015	RDC - Bureau 2	5 - Planchers et planchers techniques - Revêtements de sols	Colle non bitumineuse	02/04/2025	Absence d'amiante

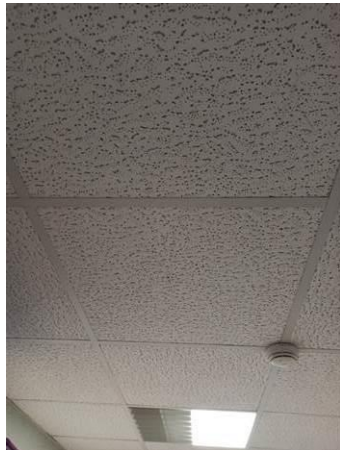
N° de prélèvements	N° de composant *1	Localisation	Composant de la construction	Description opérateur	Date du prélèvement	Résultat de l'analyse	Photo
P016	ZPSO-016	RDC - Bureau 2	1. Flocages, Calorifugeages, Faux plafonds - Flocages, Calorifugeages, Faux plafonds	Faux plafonds	02/04/2025	Absence d'amiante

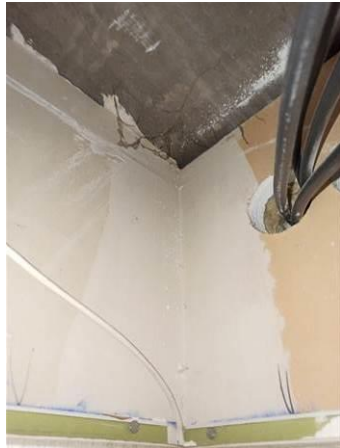
P017	ZPSO-017	RDC - Bureau 3	3 - Parois verticales intérieures - Cloisons sèches (assemblées, préfabriquées)	Bandes calicot	02/04/2025	Absence d'amiante

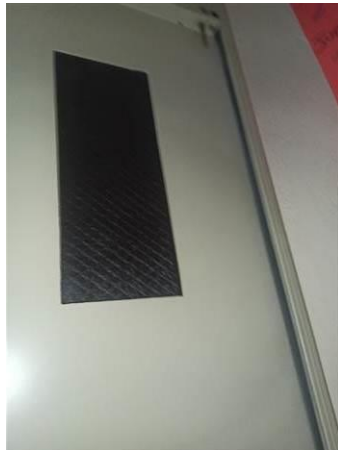
Localisation	Matériau ou produit
RDC - Bureau 3	Plaques bitumineuses portes KZ

N° Composant*1	Localisation	Parties d'ouvrages ou composants de la construction inspectées	Descriptif	N° Prélèvement(s)	Conclusion (justification)	Quantité*2
ZPSO-018	RDC - Bureau 3	8 - Équipements divers et accessoires - Portes de placard, baignoires et éviers métalliques - Plaques souples bitumineuses antivibratiles	Plaques bitumineuses portes KZ	P018	Présence d'amiante (Après analyse en laboratoire)

N° de prélèvements	N° de composant *1	Localisation	Composant de la construction	Description opérateur	Date du prélèvement	Résultat de l'analyse	Photo
P018	ZPSO-018	RDC - Bureau 3	8 - Équipements divers et accessoires - Portes de placard, baignoires et éviers métalliques	Plaques souples bitumineuses antivibratiles	02/04/2025	Présence d'amiante

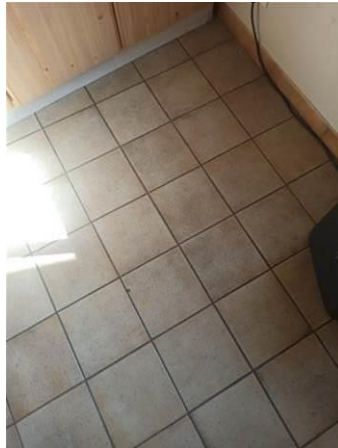
P019	ZPSO-019	R+1 - Salle détente	5 - Planchers et planchers techniques - Revêtements de sols	Colle de carrelage	02/04/2025	Absence d'amiante

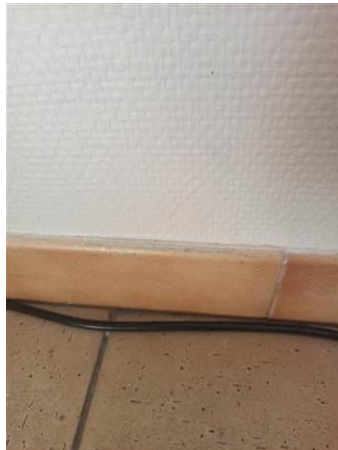
N° de prélèvements	N° de composant *1	Localisation	Composant de la construction	Description opérateur	Date du prélèvement	Résultat de l'analyse	Photo
P020	ZPSO-020	R+1 - Salle détente	3 - Parois verticales intérieures - Revêtements de murs, poteaux, cloisons, gaines, coffres	Colle de carrelage	02/04/2025	Absence d'amiante

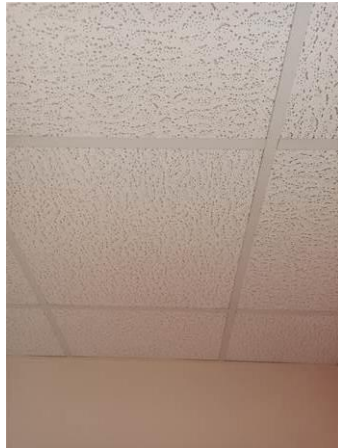
P021	ZPSO-021	R+1 - Salle détente	1. Flocages, Calorifugeages, Faux plafonds - Flocages, Calorifugeages, Faux plafonds	Faux plafonds	02/04/2025	Absence d'amiante

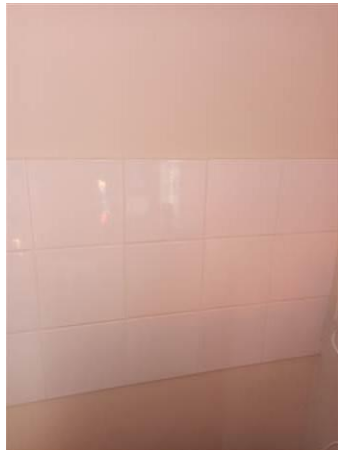
N° de prélèvements	N° de composant *1	Localisation	Composant de la construction	Description opérateur	Date du prélèvement	Résultat de l'analyse	Photo	
P022	ZPSO-022	R+1 - Salle détente	3 - Parois verticales intérieures - Revêtements de murs, poteaux, cloisons, gaines, coffres	Colle de faïence	02/04/2025	Absence d'amiante

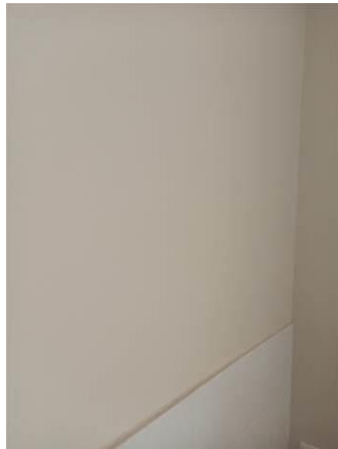
P023	ZPSO-023	R+1 - Salle détente	3 - Parois verticales intérieures - Murs et cloisons maçonnés	Enduit à base de plâtre lissé ou taloché	02/04/2025	Absence d'amiante

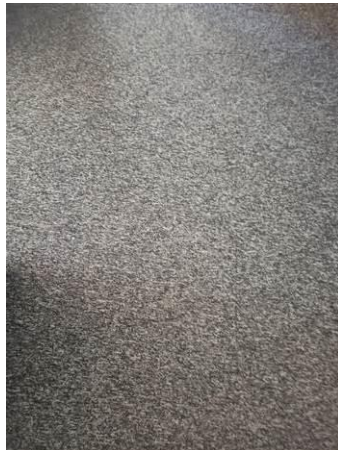
N° de prélèvements	N° de composant *1	Localisation	Composant de la construction	Description opérateur	Date du prélèvement	Résultat de l'analyse	Photo
P024	ZPSO-024	RDC - Bureau 4	5 - Planchers et planchers techniques - Revêtements de sols	Colle non bitumineuse	02/04/2025	Absence d'amiante

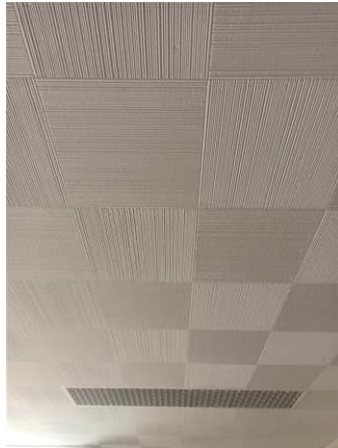
P025	ZPSO-025	RDC - Bureau 4	1. Flocages, Calorifugeages, Faux plafonds - Flocages, Calorifugeages, Faux plafonds	Faux plafonds	02/04/2025	Absence d'amiante

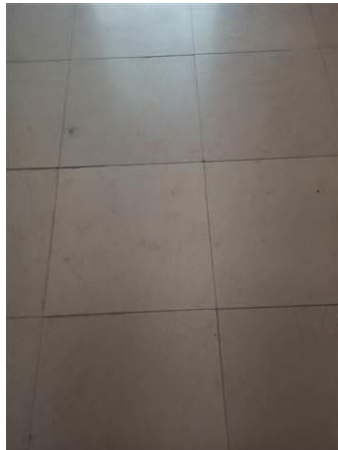
N° de prélèvements	N° de composant *1	Localisation	Composant de la construction	Description opérateur	Date du prélèvement	Résultat de l'analyse	Photo
P026	ZPSO-026	R+2 - Salle Attente	5 - Planchers et planchers techniques - Revêtements de sols	Colle de carrelage	02/04/2025	Absence d'amiante

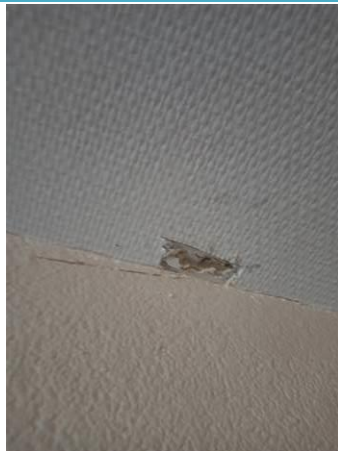
P027	ZPSO-027	R+2 - Salle Attente	3 - Parois verticales intérieures - Revêtements de murs, poteaux, cloisons, gaines, coffres	Colle de carrelage	02/04/2025	Absence d'amiante	
P028	ZPSO-028	R+2 - Salle Attente	4 - Plafonds et faux plafonds - Plafonds	Bandes calicot	02/04/2025	Absence d'amiante
