Dossier technique amiante

Adresse :SOUS- PREFECTURE, 36 rue de la république

Rapport de mission de repérage des matériaux et produits contenant de l'amiante à intégrer au Dossier technique amiante

Numéro de dossier : 2022/05111

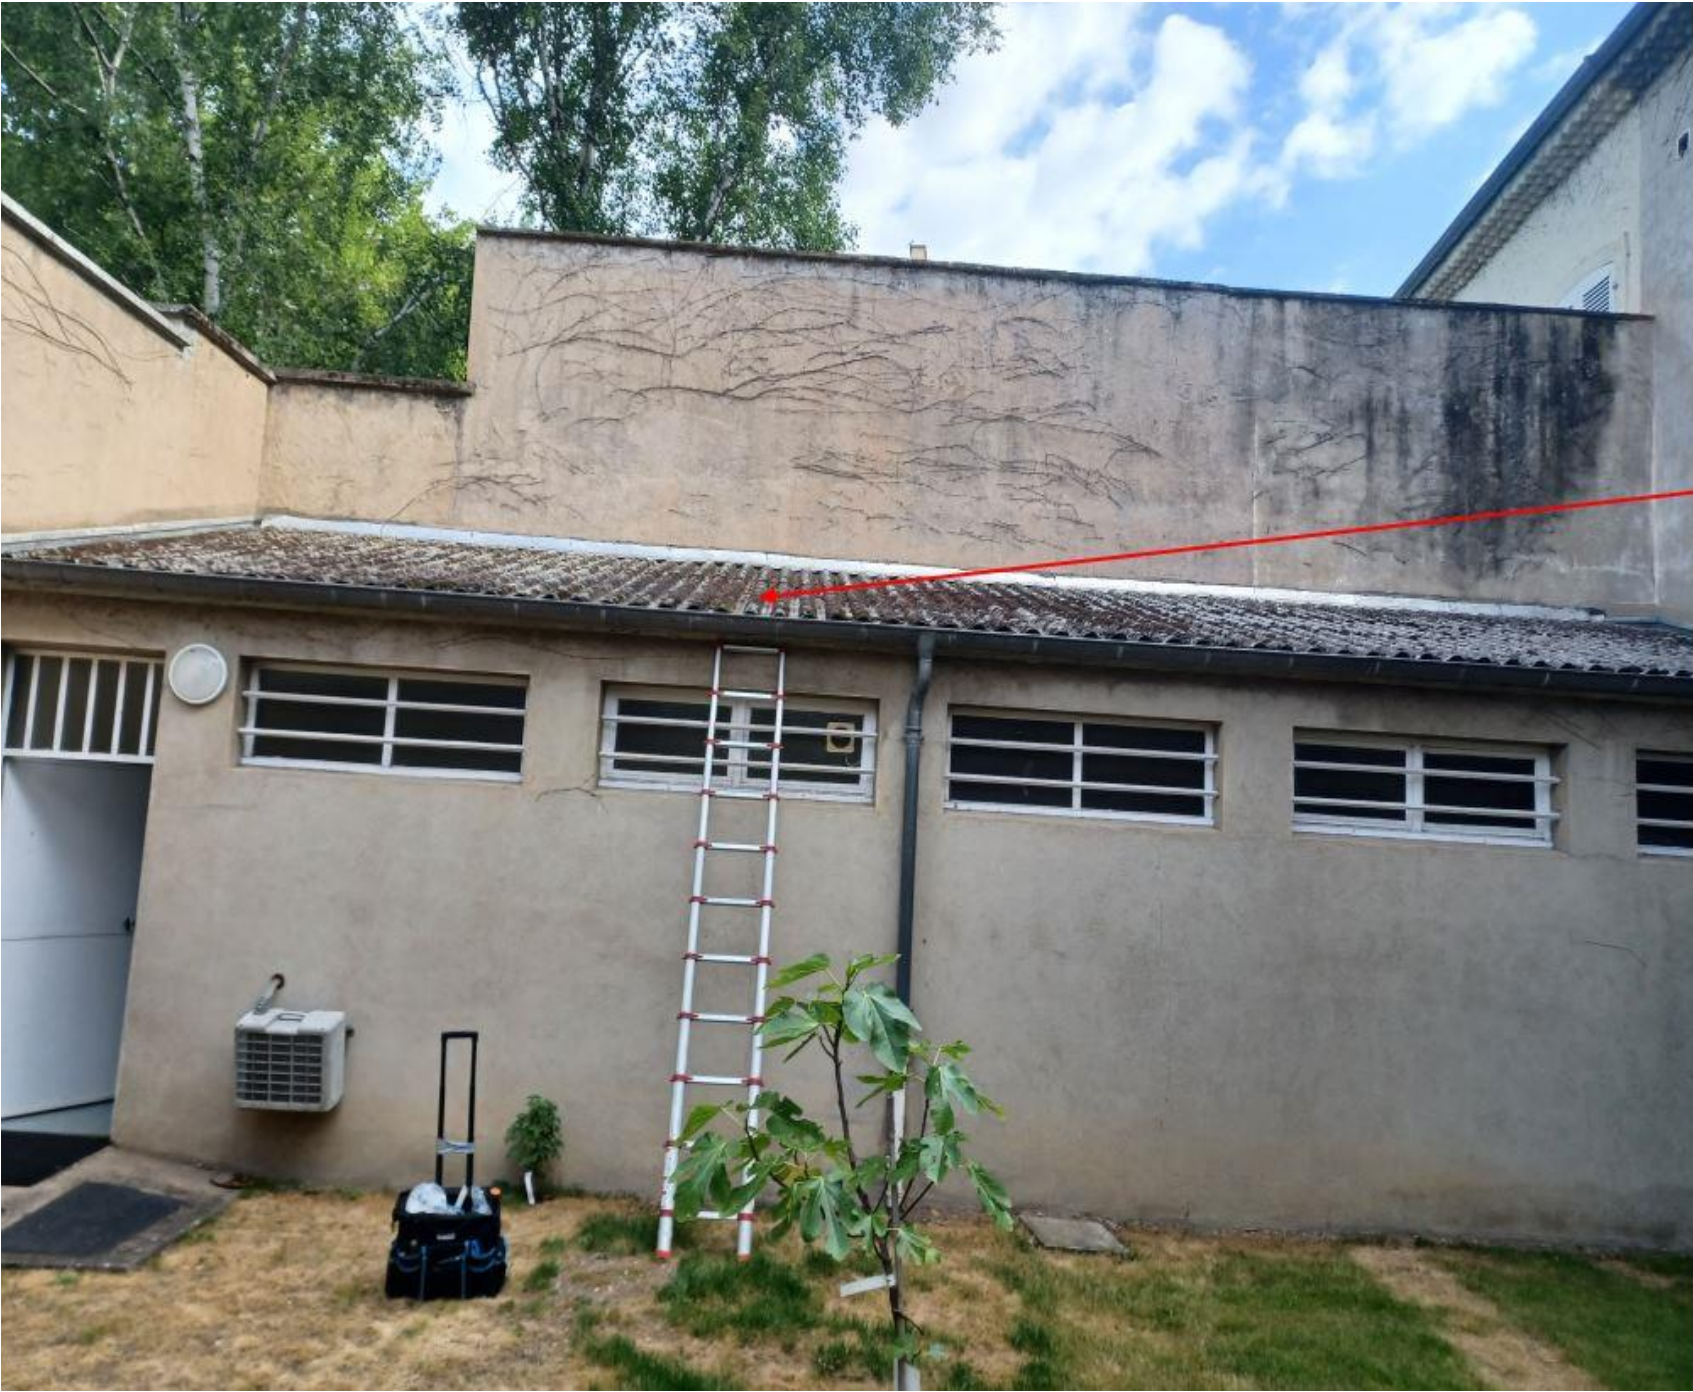
Plan Toiture Archives 3 et Refectoire

a **Materiau_010**
Présence d'amiante
Extérieur - Toiture Réfectoire
Plaques en fibres-ciment (y compris plaques « sous tuiles »)

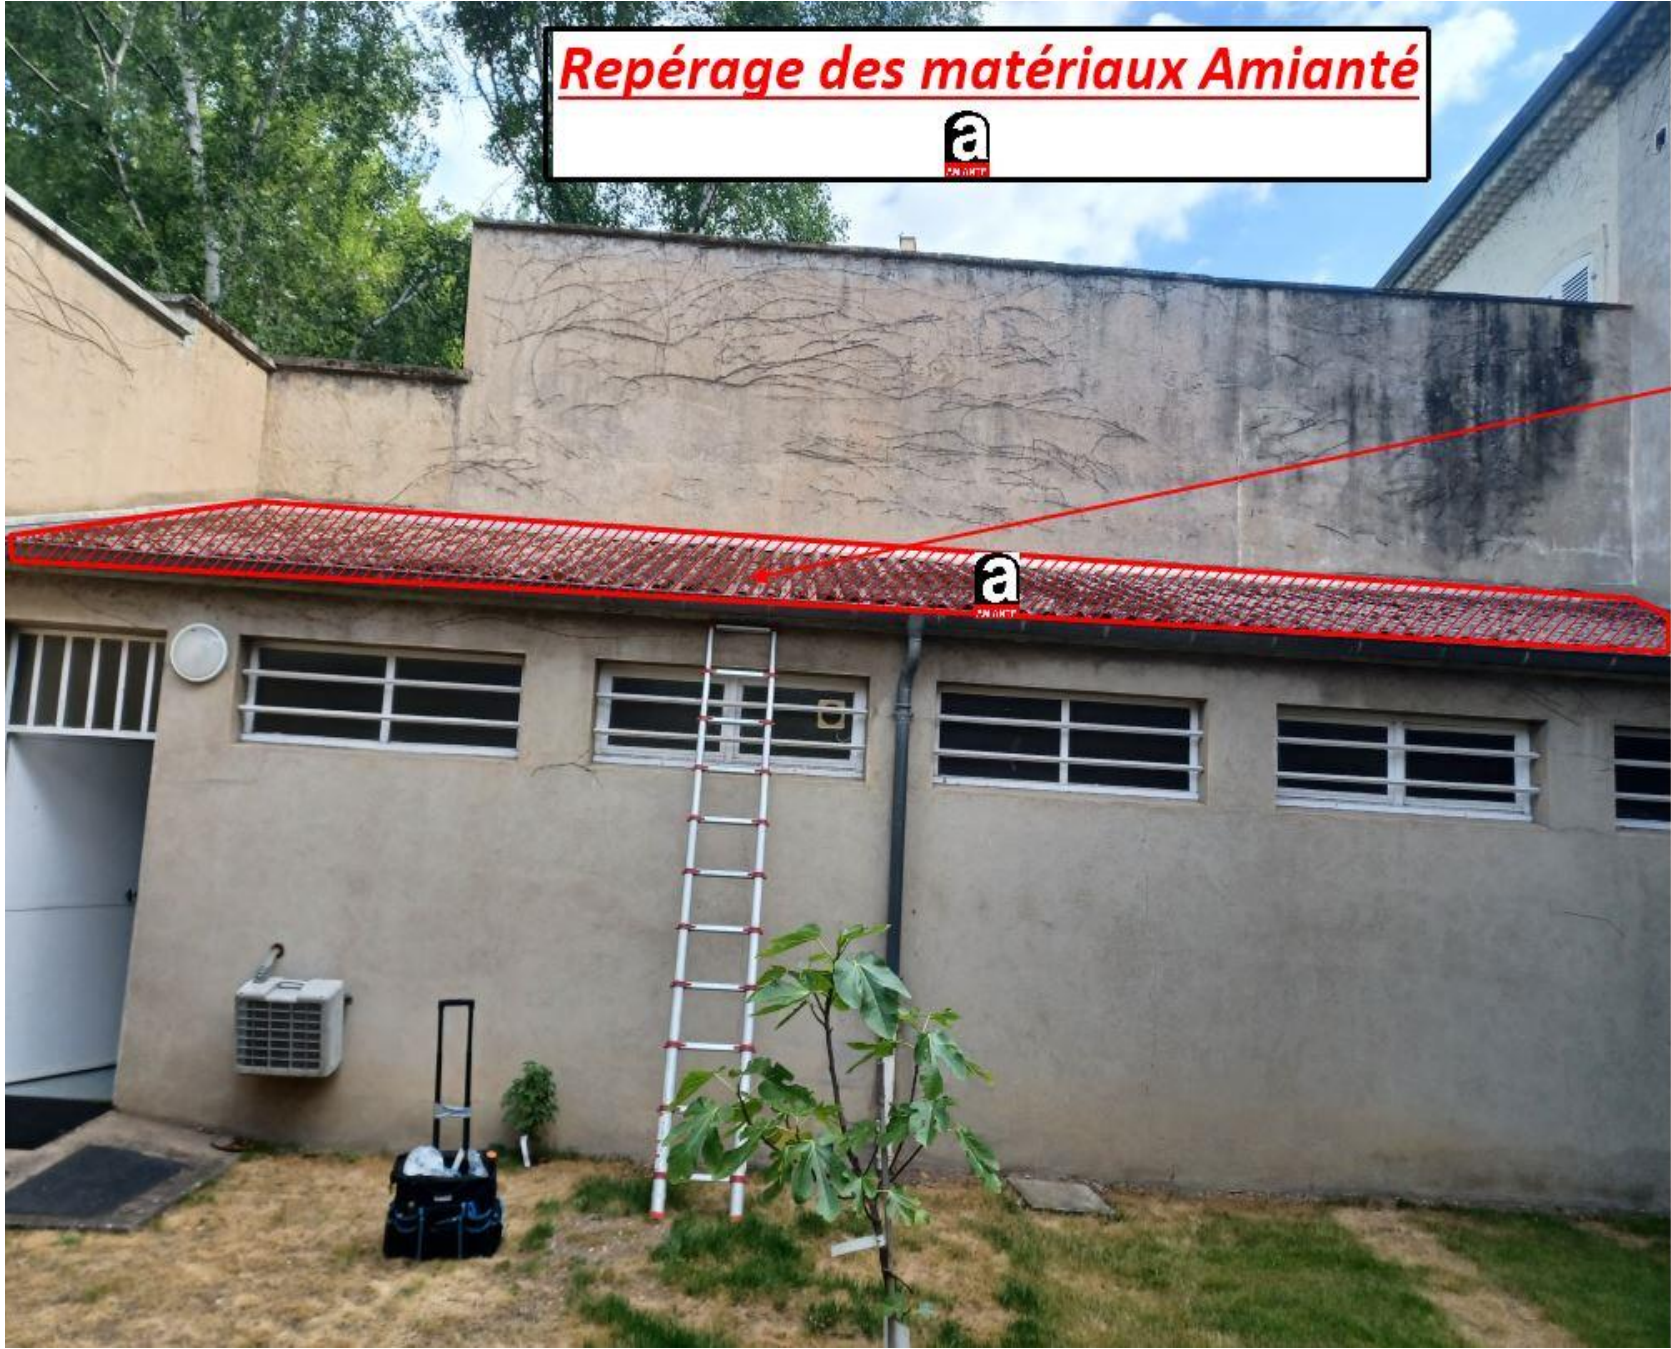
Plan : Repérage des matériaux Amianté

a **Matériau_010**
Présence d'amiante
Extérieur - Toiture Réfectoire
Plaques en fibres-ciment (y compris plaques « sous tuiles »)

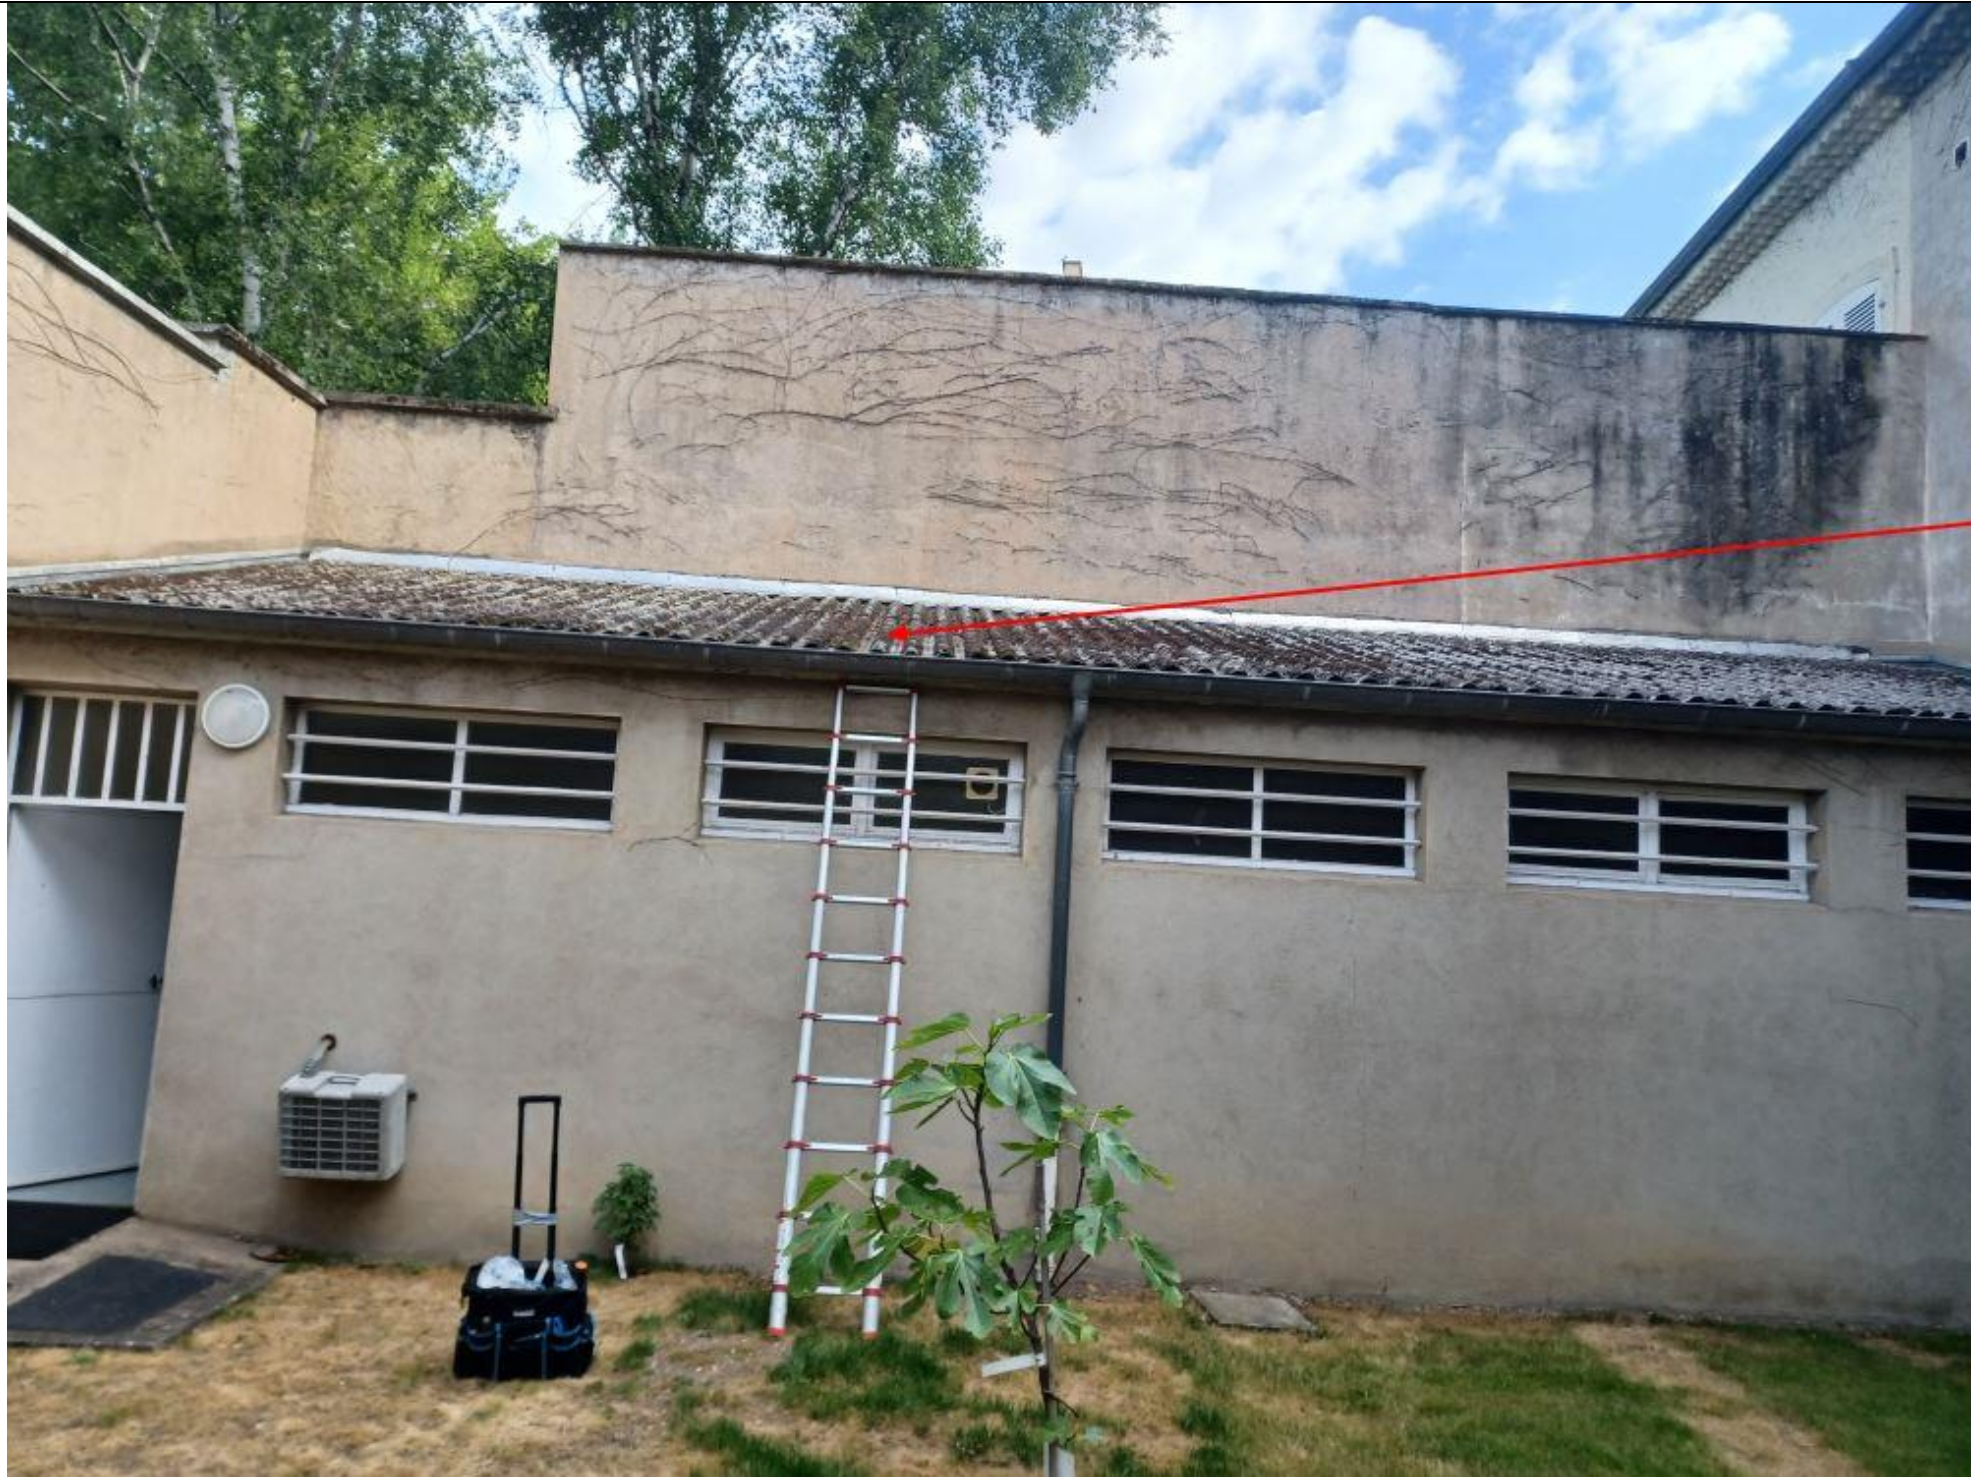
a **Materiau_010**
Présence d'amiante
Extérieur - Toiture Réfectoire
Plaques en fibres-ciment (y compris plaques « sous tuiles »)

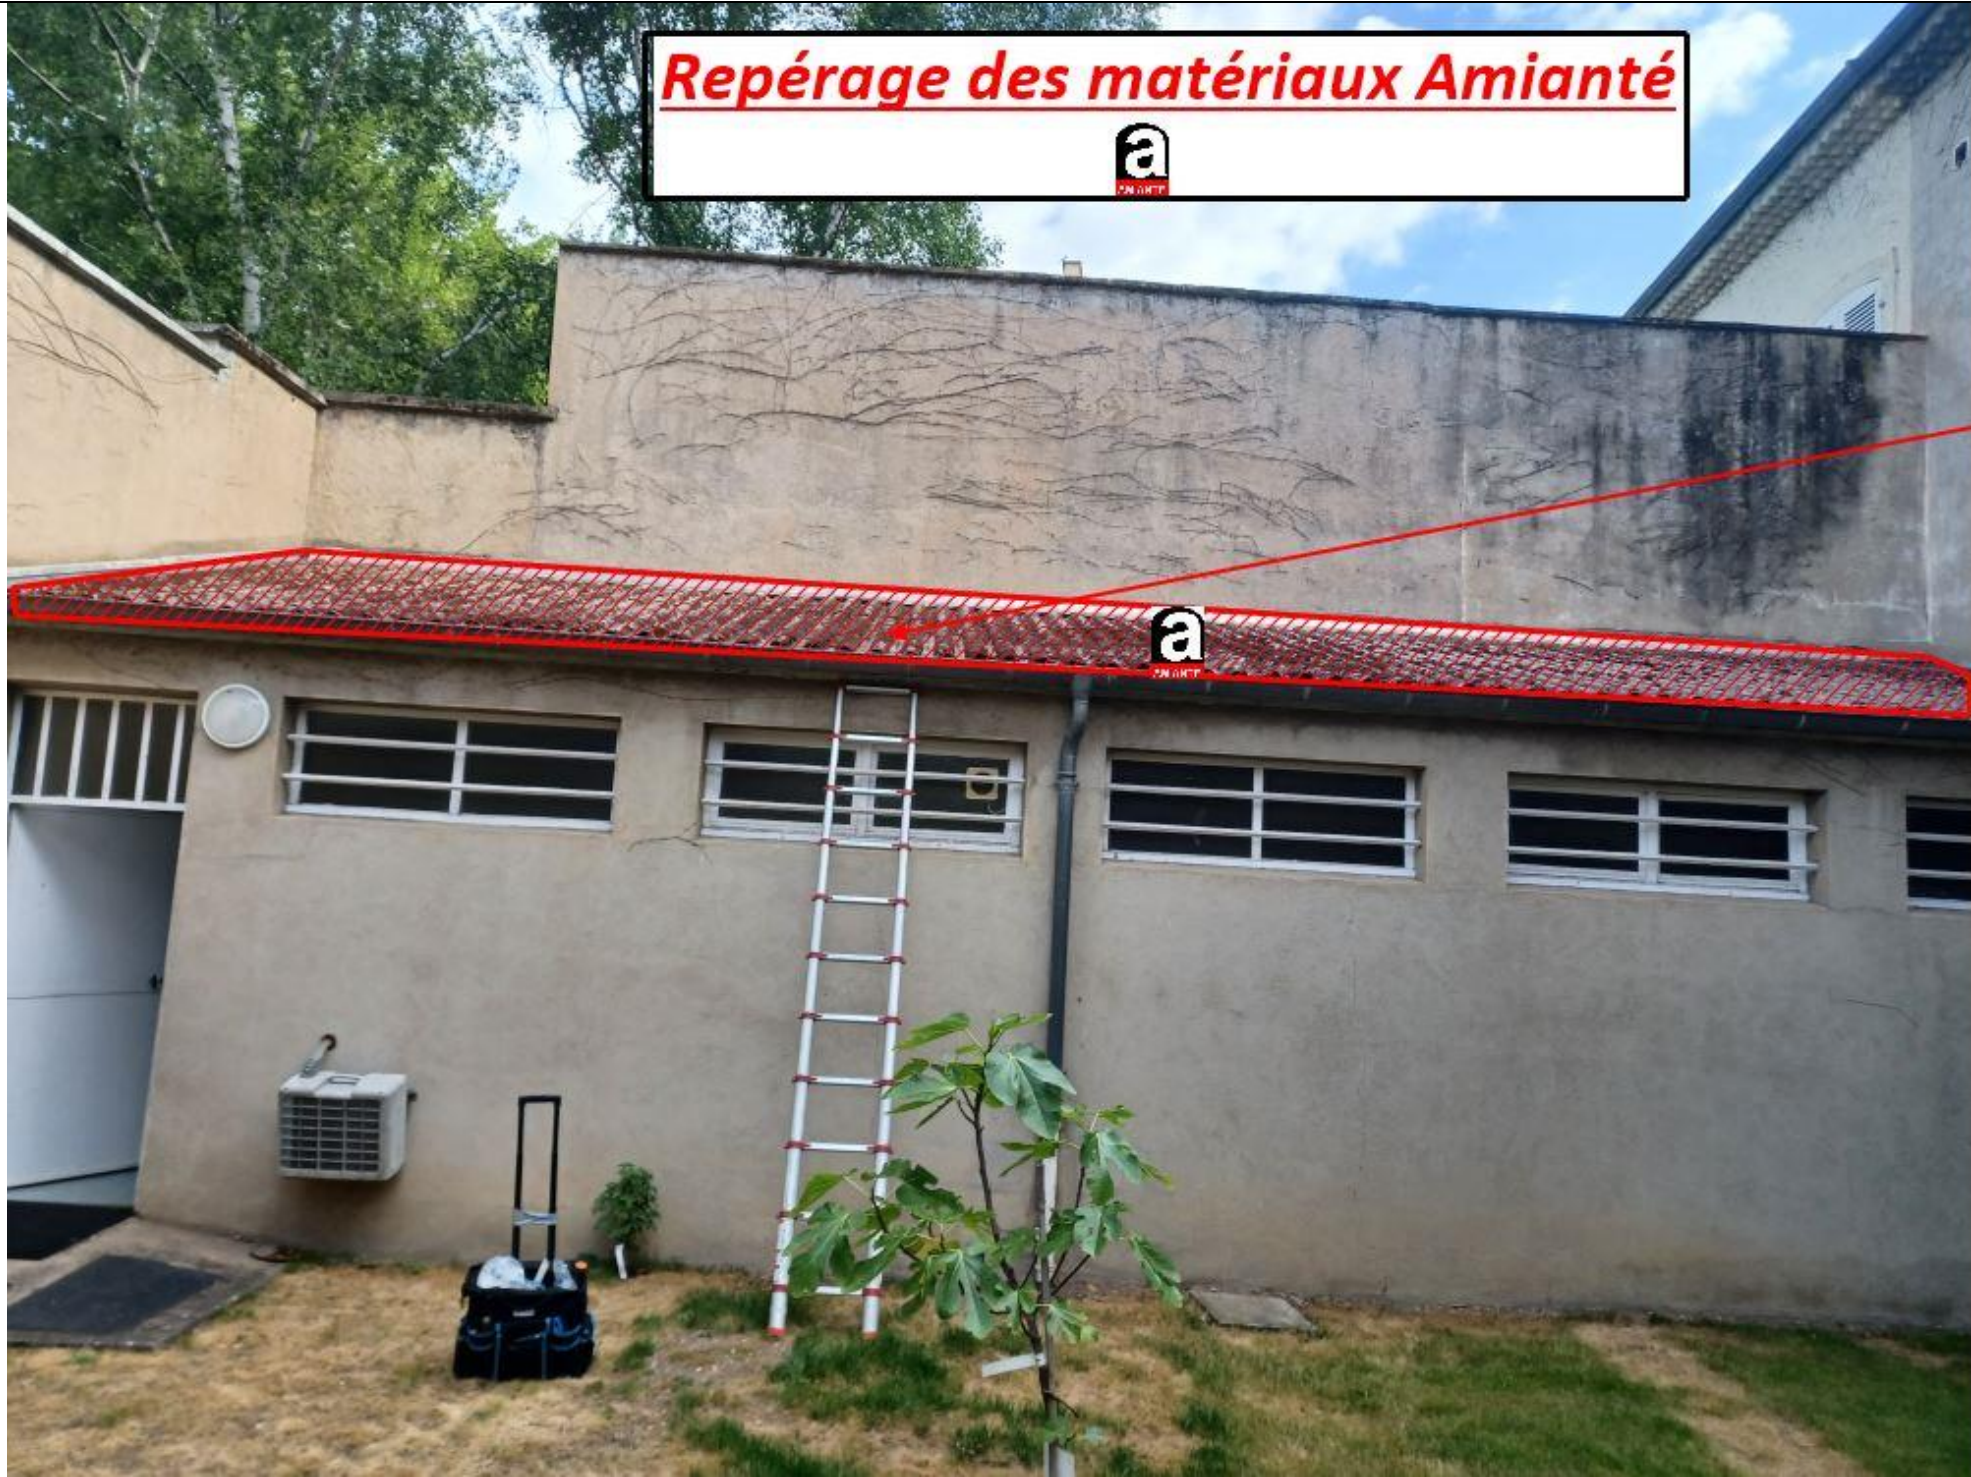
a **Materiau_010**
Présence d'amiante
Extérieur - Toiture Réfectoire
Plaques en fibres-ciment (y compris plaques « sous tuiles »)
