Rapport de maintenance Distribution BT

Tableau Divisionnaire

PREFECTURE DU RHONE - SOUS PREFECTURE VILLEFRANCHE/SAÔNE

Visite : Annuelle du 27/09/2024

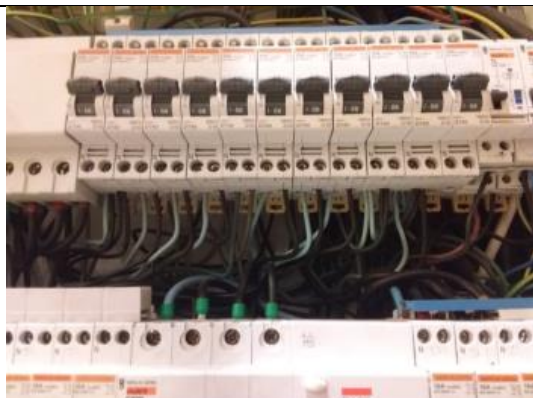
plusieurs conducteurs raccordés sur la même borne du départ 12

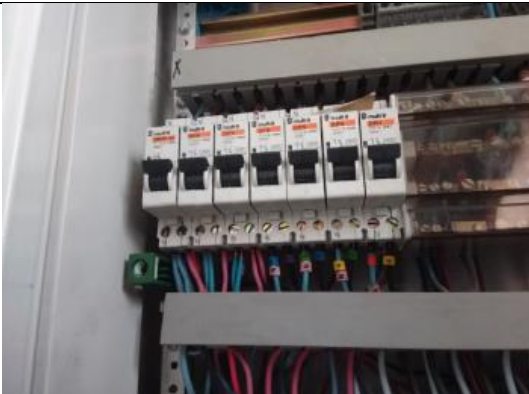
<p>plusieurs conducteurs sur la même borne des départs écl escaliers</p>
---	--

<p>chargeur interphone empêche le démontage du plastron</p>
--	---

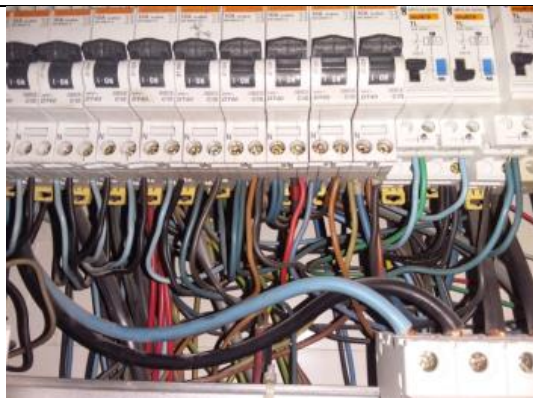
plusieurs conducteurs sur la même borne des départs éclairages

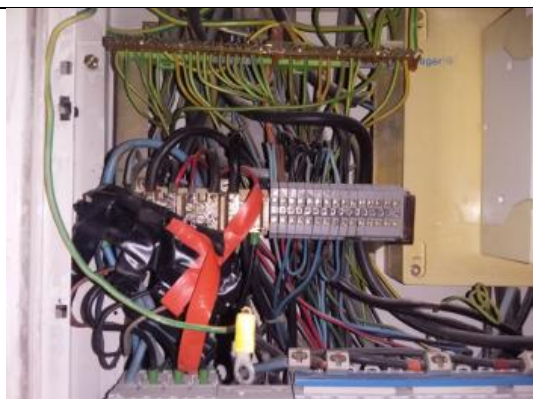
bornier non isolé

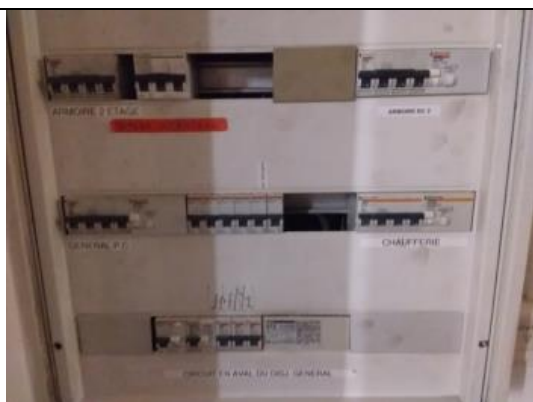
manque obturateur sur les plastrons

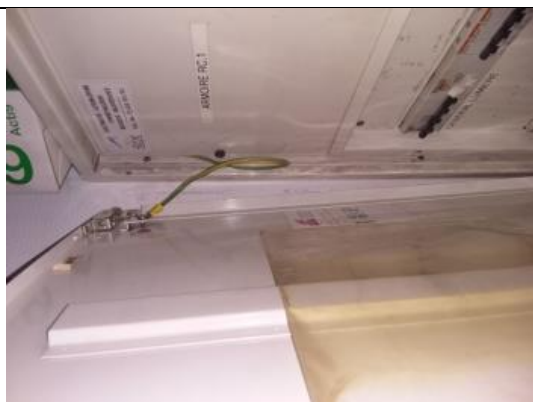
porte de l'armoire cassée, ne tient plus à l'ouverture de celle-ci

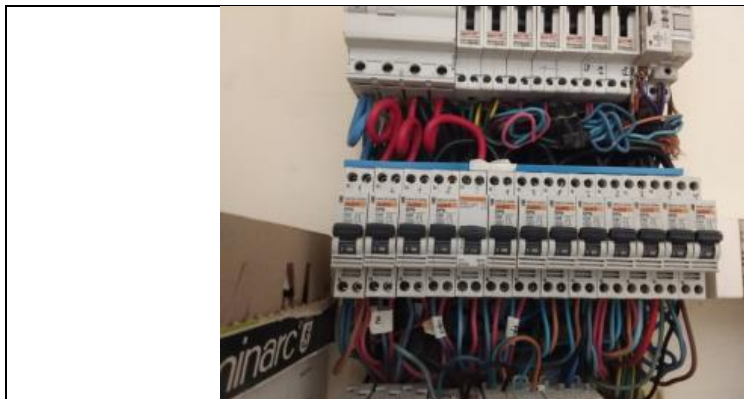
plusieurs conducteurs sur la même borne des départs cuisine +interphone et couloir

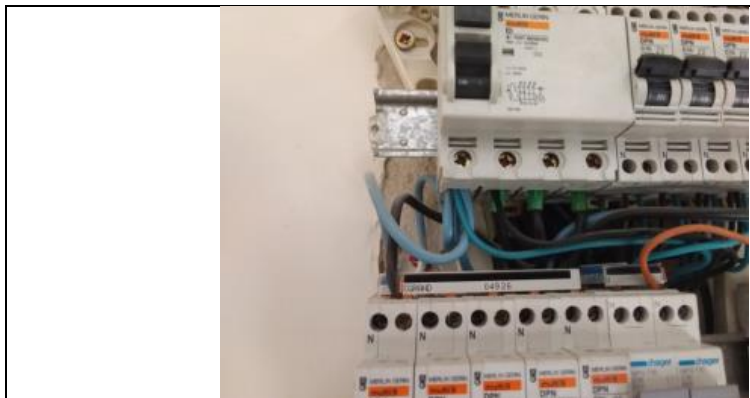
plusieurs conducteurs sur la même borne de l'inter général

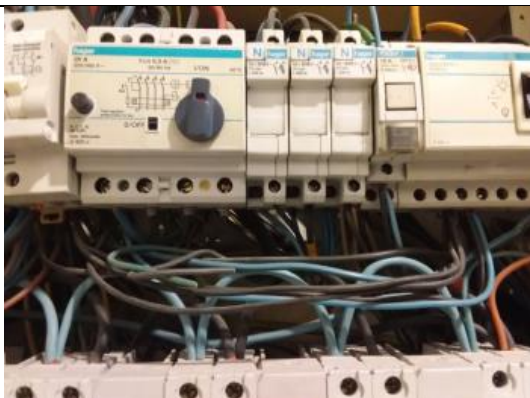
plusieurs conducteurs sur la même borne du départ écl couloir D2

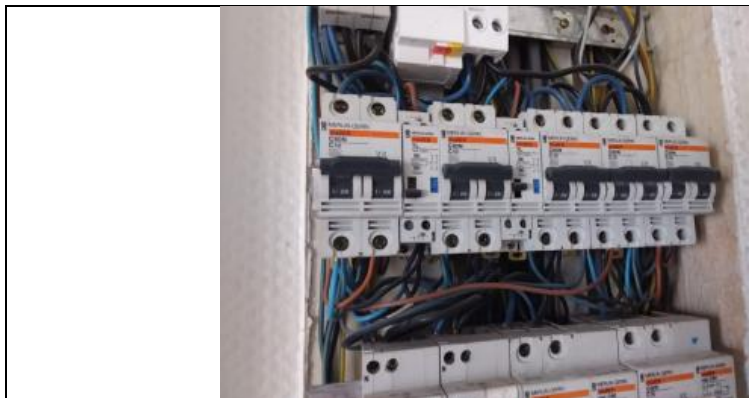
plusieurs conducteurs sur la même borne des
départs écl escalier et couloir 1

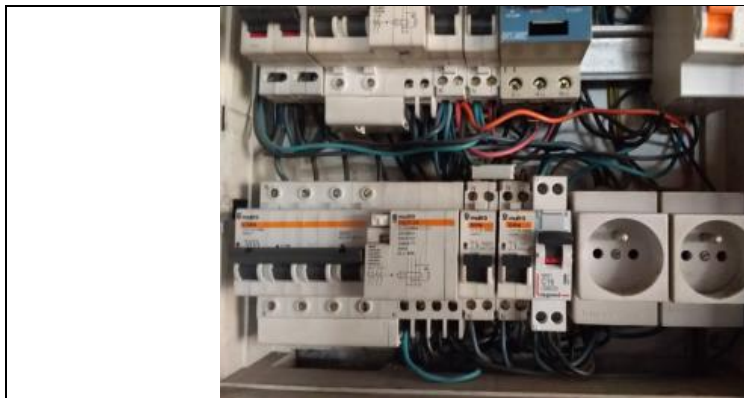
plusieurs conducteurs sur la même borne sur des départs
