Rapport de mission de repérage des matériaux et produits contenant de l'amiante avant réalisation de travaux dans un immeuble bâti

63 rue des Moulins - Appt D8
(N° de lot: 63MOULIN-D8)
62200 BOULOGNE SUR MER

Date du rapport : 26/07/2024

Référence du dossier : 2407CHNBA -
BI1110000114918

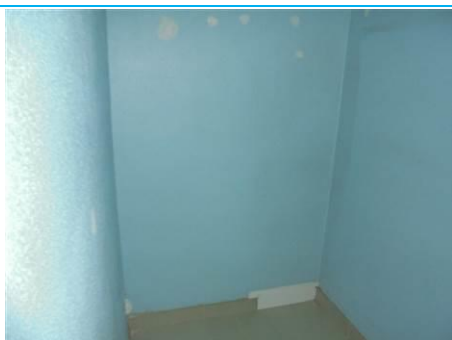
Matériaux : ZPSO-001
 Prélèvement : P001; P002
 Description : Enduit sur mur béton périphérique
 Localisation : 3 ème Etage - Rangement
 Résultat : Absence d'amiante

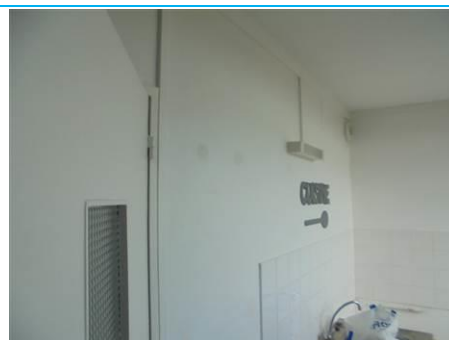
Matériaux : ZPSO-002
 Prélèvement : P003; P004
 Description : Enduits sur cloison plâtre
 Localisation : 3 ème Etage - Cuisine; 3 ème Etage - Salle de bain
 Résultat : Absence d'amiante

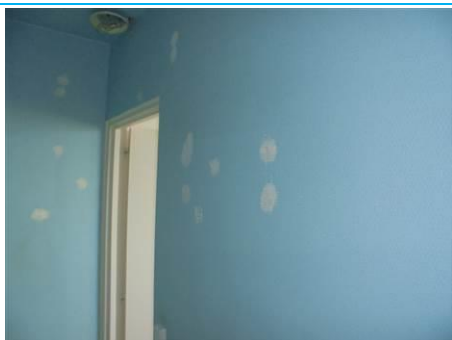
Matériaux : ZPSO-003
 Prélèvement : P005; P006
 Description : Enduit mur de refend
 Localisation : 3 ème Etage - Entrée; 3 ème Etage - Rangement
 Résultat : Absence d'amiante
