DOSSIER DE DIAGNOSTIC TECHNIQUE

Référence : 002EW639403
A communiquer pour toute correspondance
Réalisé le : 14/04/2025
Référence mandataire : Bureaux
Finances - Boudronnée

Centre des Finances Publiques
25 Rue de la Boudronnee
21000 DIJON

Rapport de repérage des matériaux et produits contenant de l'amiante avant réalisation de travaux dans un immeuble bâti

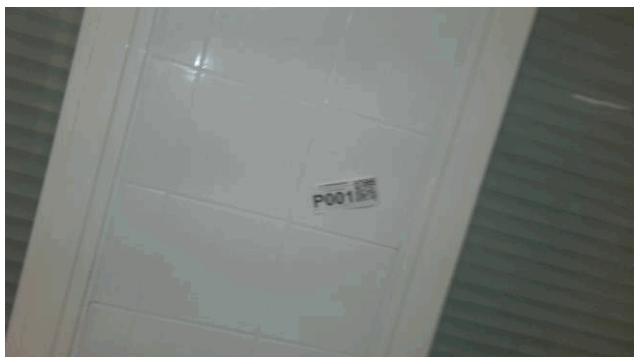
002EW639403 n°1 - 1 (P1) - Restaurant administratif -
Vol 2 (Laverie)

Plan	Localisation	Composant	Partie composant	Réf action	Observation	Précision loc.	Ref photo	Ref Prél.	Descriptif	Résultat	Conclusion
Restauration administrative	Vol 2 (Laverie)	Revêtement de mur	Colle de carrelage (faïence)	S1	Réalisation d'un sondage		S1 - 1				Négatif sur document Se référer au prélèvement P0006 du dossier AED PRBFC 20220124
Restauration administrative	Vol 2 (Laverie)	Revêtement de mur	Colle de carrelage (faïence)	S1	Sondage et extension de la ZPSO du sondage S1		S1 - 1				Négatif sur document Se référer au prélèvement P0006 du dossier AED PRBFC 20220124
Restauration administrative	Vol 2 (Laverie)	Revêtement de mur	Colle de carrelage (faïence)	P1	Réalisation d'un prélèvement		002EW639403 n°1 - 1	P1	Colle - Dur Fibreux - Blanc	Négatif	Négatif sur analyse

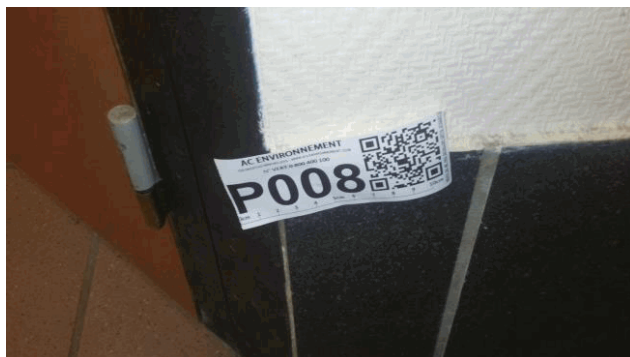
002EW639403 n°8 - 1 (P8) - Restaurant administratif -
Vol 1 (SAS)

Restaura nt administr atif	Vol 1 (SAS)	Revêtement de mur	Colle de carrelage (plinthe)	P8	Sondage et extension de la ZPSO du prélèvement P8		002EW 63940 3 n°8 - 1	P8	Colle - Dur - Gris	Négatif	Négatif sur analyse
Restaura nt administr atif	Vol 4 (Salle à manger)	Revêtement de mur	Colle de carrelage (plinthe)	S14	Sondage et extension de la ZPSO du prélèvement P8		002EW 63940 3 n°8 - 1	P8	Colle - Dur - Gris	Négatif	Négatif sur analyse
Restaura nt administr atif	Vol 3 (Cafétéria)	Revêtement de mur	Colle de carrelage (plinthe)	S15	Sondage et extension de la ZPSO du prélèvement P8		002EW 63940 3 n°8 - 1	P8	Colle - Dur - Gris	Négatif	Négatif sur analyse

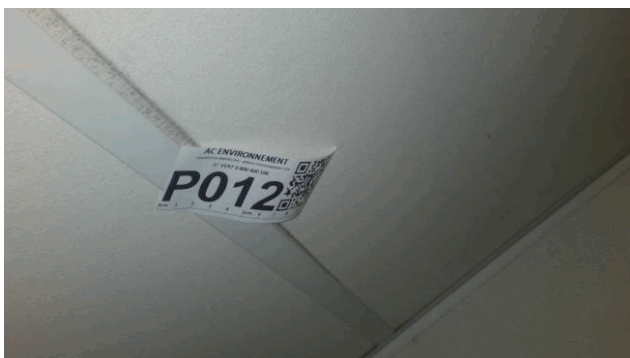
002EW639403 n°12 - 1 (P12) - Restaurant administratif
- Vol 4 (Salle à manger)

P12	Plafond et faux-plafonds	Faux plafonds	Matériau / Laine - Souple Fibreux / Souple Fibreux - Blanc / Jaune	Restaurant administratif - Vol 4 (Salle à manger)

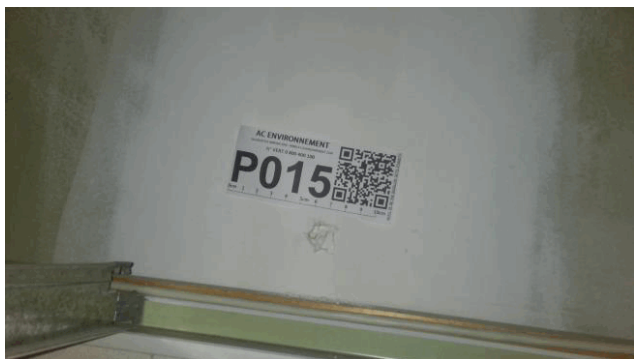
002EW639403 n°15 - 1 (P15) - Restaurant administratif -
Vol 4 (Salle à manger)

Restauration administratif	Vol 4 (Salle à manger)	Murs et cloisons	Panneaux de cloisons	P15	Réalisation d'un prélèvement		002EW639403 n°15 - 1	P15 Phase 2	Carton / Plâtre - Souple Fibreux / Effritable - Marron / Blanc	Négatif	Négatif sur analyse
