DOSSIER TECHNIQUE AMIANTE

Bâtiment Lavoisier

13 rue Lavoisier
92000 NANTERRE

Date de création du DTA : 23/05/2006
à partir des documents transmis par AGEPS .

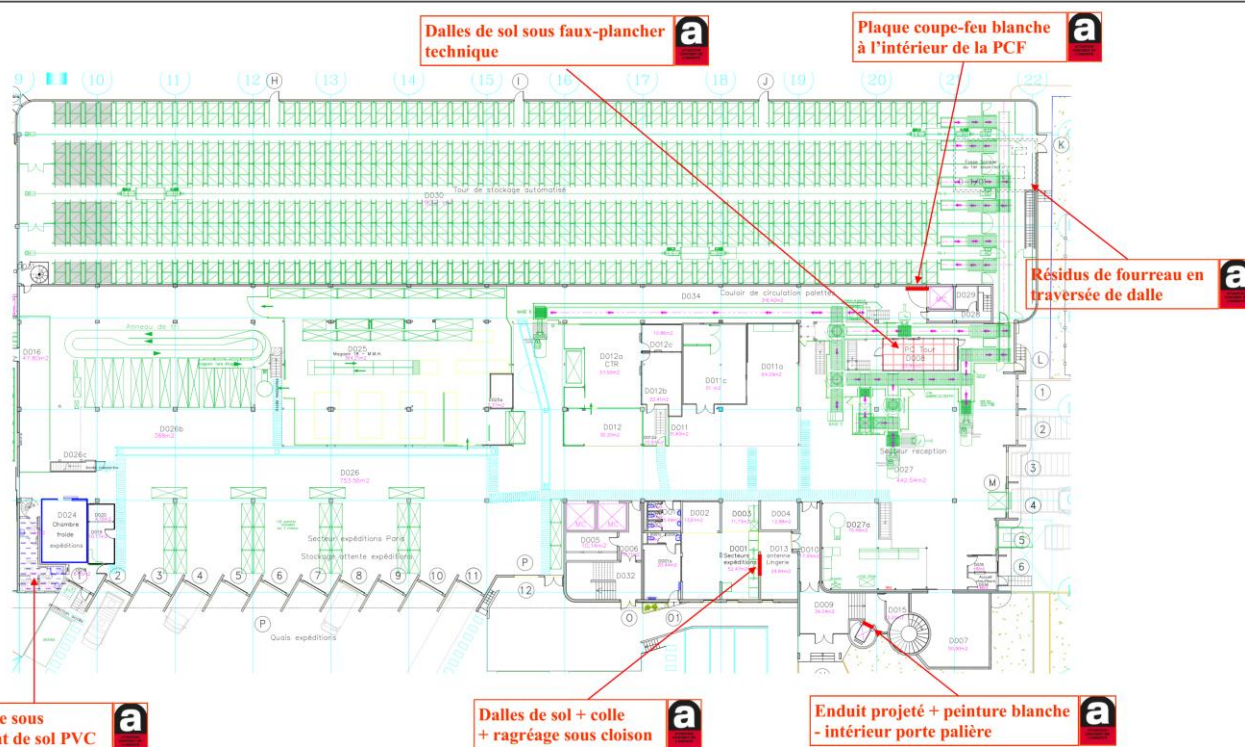
PLANCHE DE REPERAGE USUEL				Adresse de l'immeuble : Bâtiment Lavoisier 13 rue Lavoisier 92000 NANTERRE
N° dossier :	C23056822			
N° planche :	5/16	Version : 0	Type : Croquis	
Origine du plan :	Cabinet de diagnostics			Bâtiment – Niveau : Document 5

Colle noire sous revêtement de sol PVC

Dalles de sol + colle + ragréage sous cloison

Enduit projeté + peinture blanche - intérieur porte palière

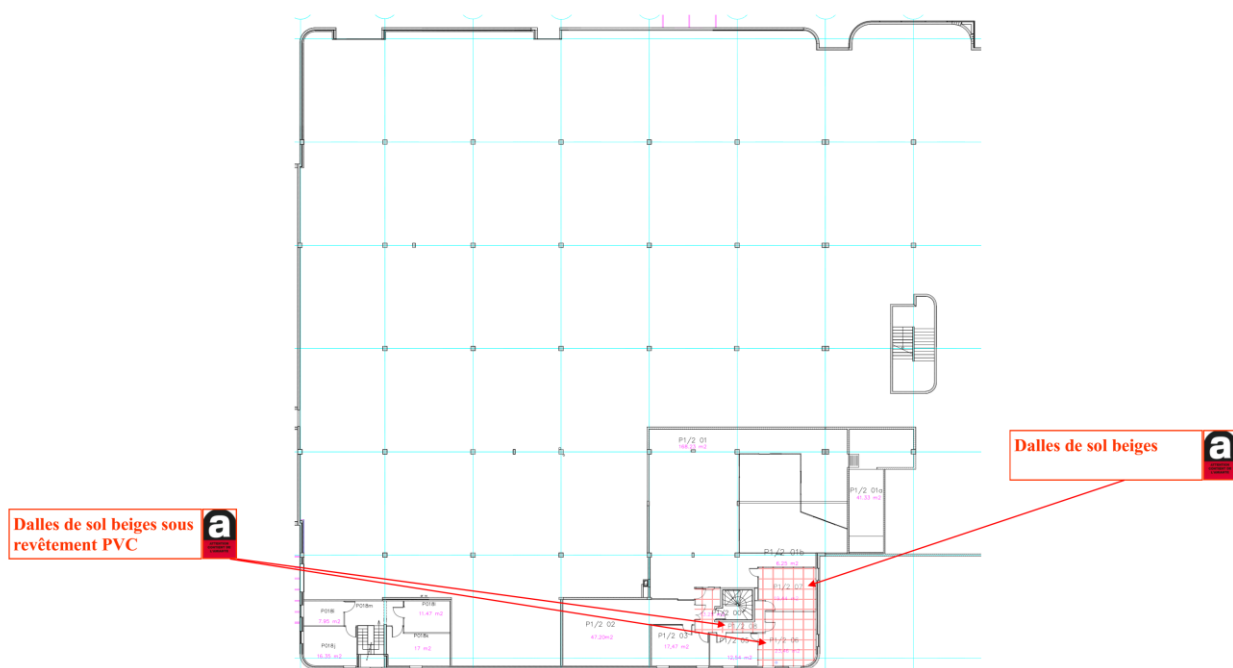
PLANCHE DE REPERAGE USUEL				Adresse de l'immeuble : Bâtiment Lavoisier 13 rue Lavoisier 92000 NANTERRE
N° dossier :	C23056822			
N° planche :	7/16	Version : 0	Type : Croquis	
Origine du plan :	Cabinet de diagnostics			Bâtiment – Niveau : Document 7

Dalles de sol beiges sous revêtement PVC

Dalles de sol beiges

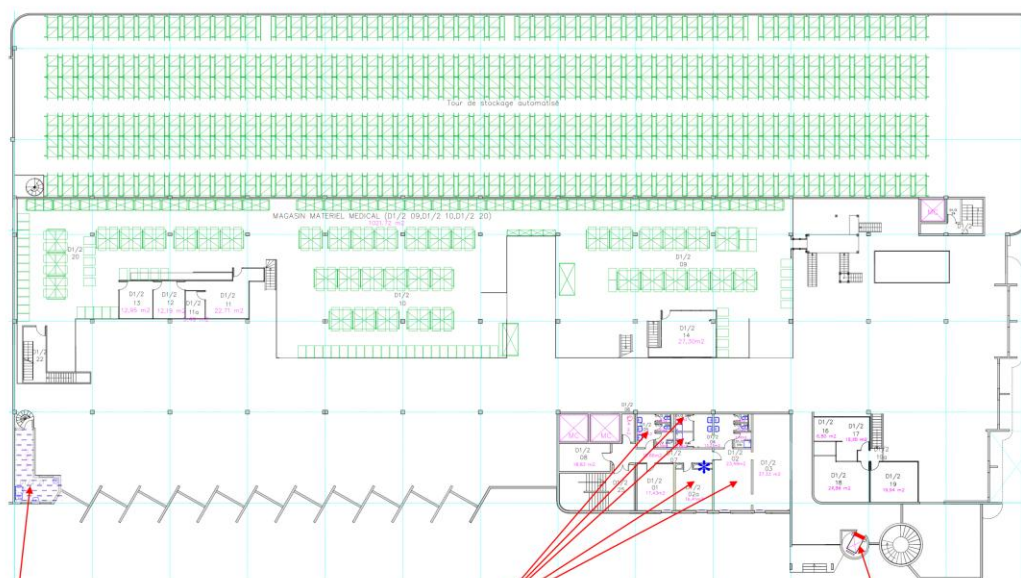
PLANCHE DE REPERAGE USUEL				Adresse de l'immeuble : Bâtiment Lavoisier 13 rue Lavoisier 92000 NANTERRE
N° dossier :	C23056822			
N° planche :	8/16	Version : 0	Type : Croquis	
Origine du plan :	Cabinet de diagnostics			Bâtiment – Niveau : Document 8

Colle noire sous revêtement de sol PVC

Mastic marron sur gaine de ventilation

Enduit projeté + peinture blanche - intérieur porte palière

Volet coupe-feu susceptible de contenir de l'amiante

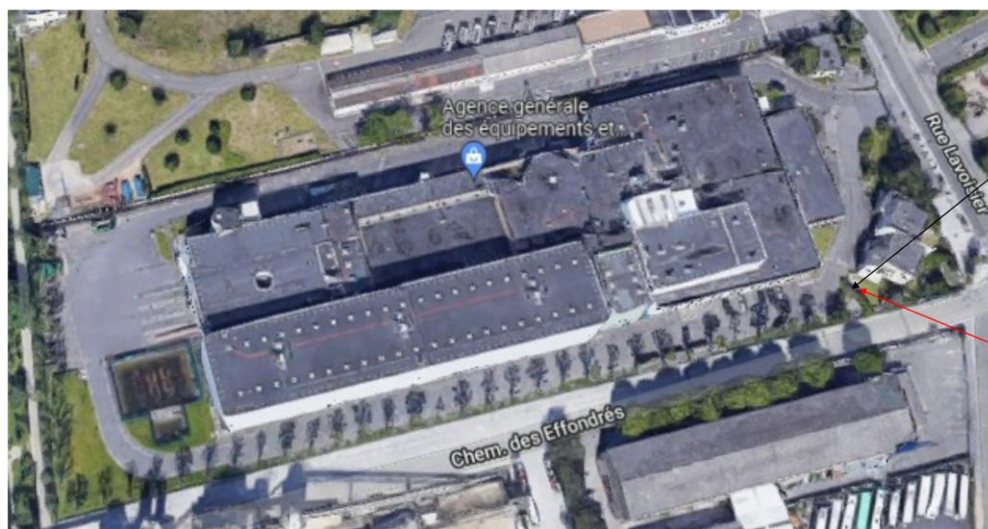
PLANCHE DE REPERAGE USUEL				Adresse de l'immeuble : Bâtiment Lavoisier 13 rue Lavoisier 92000 NANTERRE
N° dossier :	C23056822			
N° planche :	16/16	Version : 0	Type : Croquis	
Origine du plan :	Cabinet de diagnostics			Bâtiment – Niveau : Document 16

FOSSE DE RELEVAGE

Conduits fibres-ciment

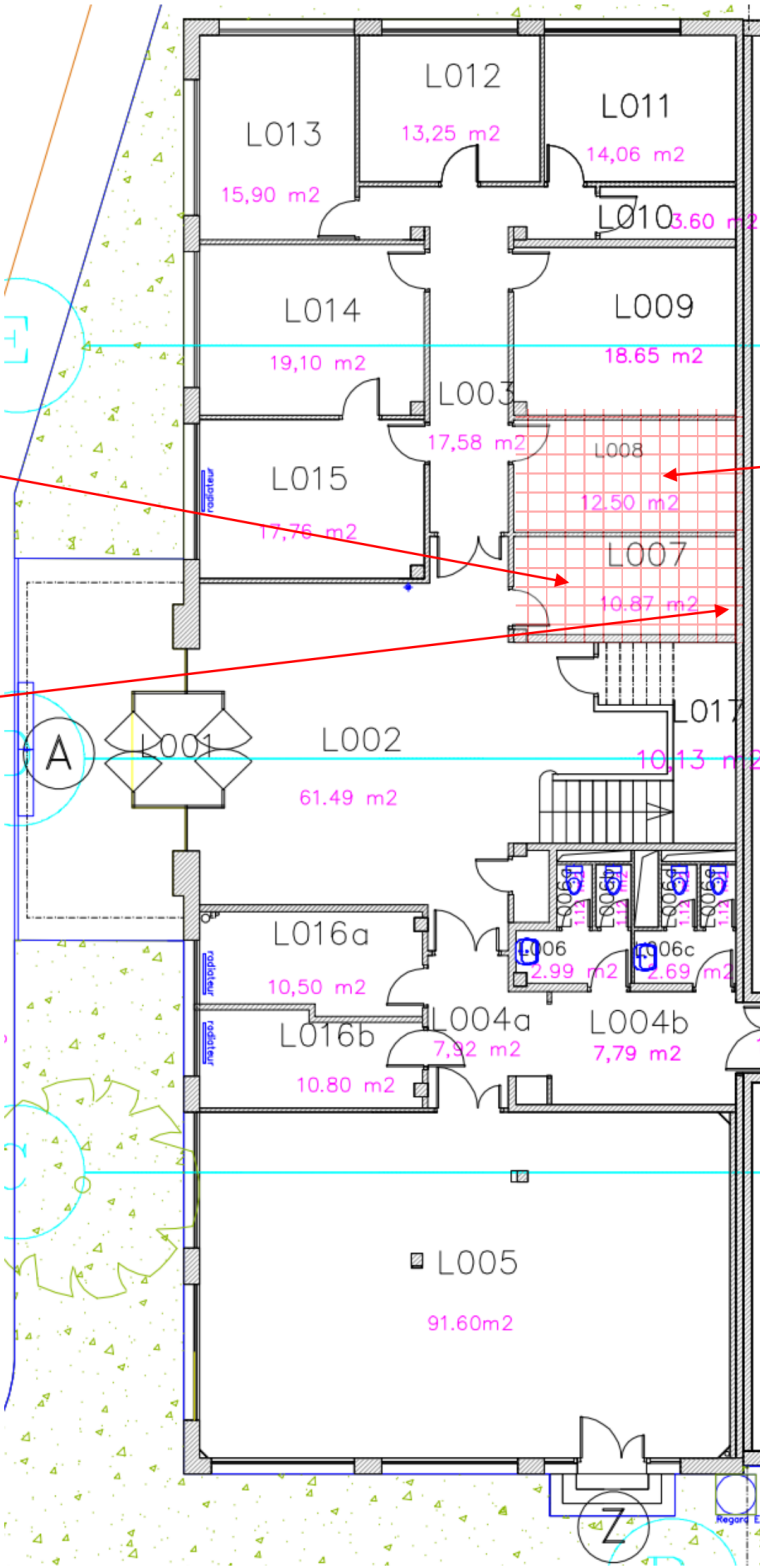
Mastic marron sur gaine
de ventilation en plenum

Dalles de sol orange + colle + ragréage
(en partie sous moquette collée)

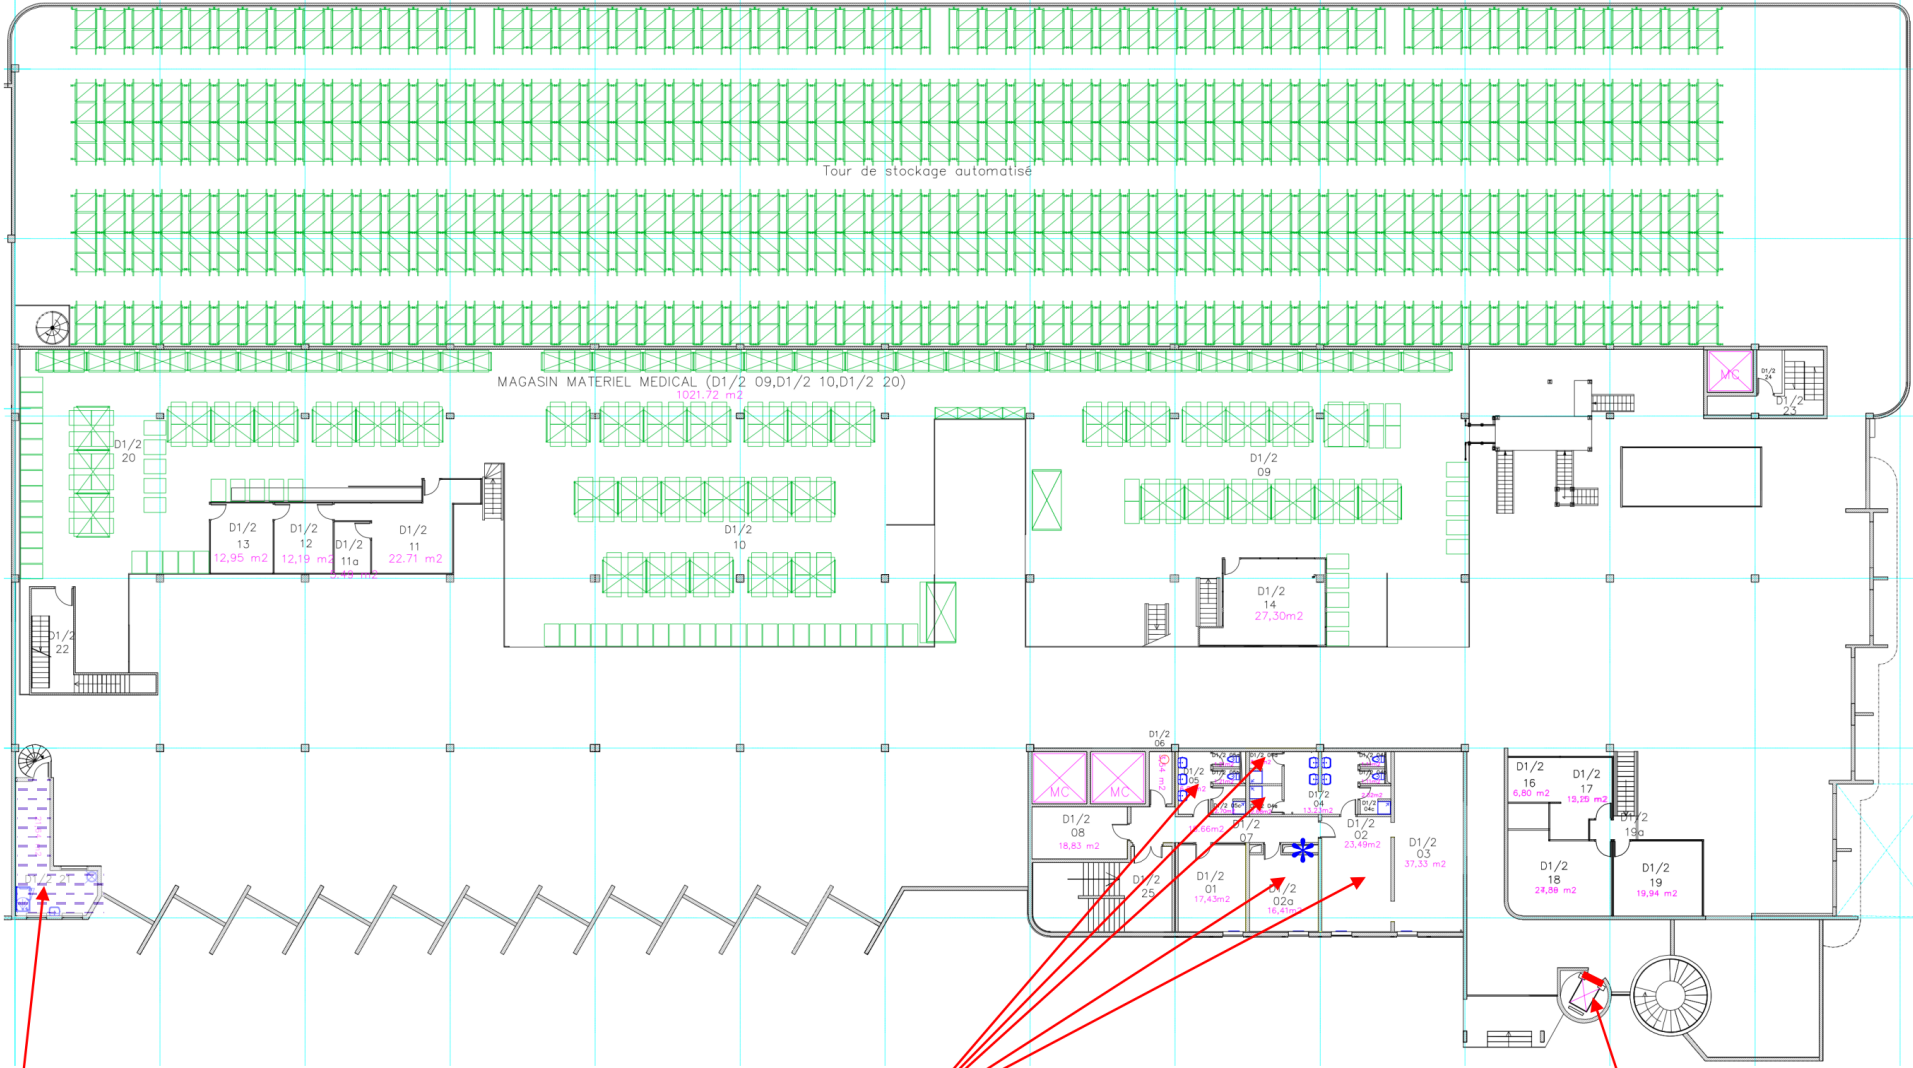
Colle noire sous
revêtement de sol PVC

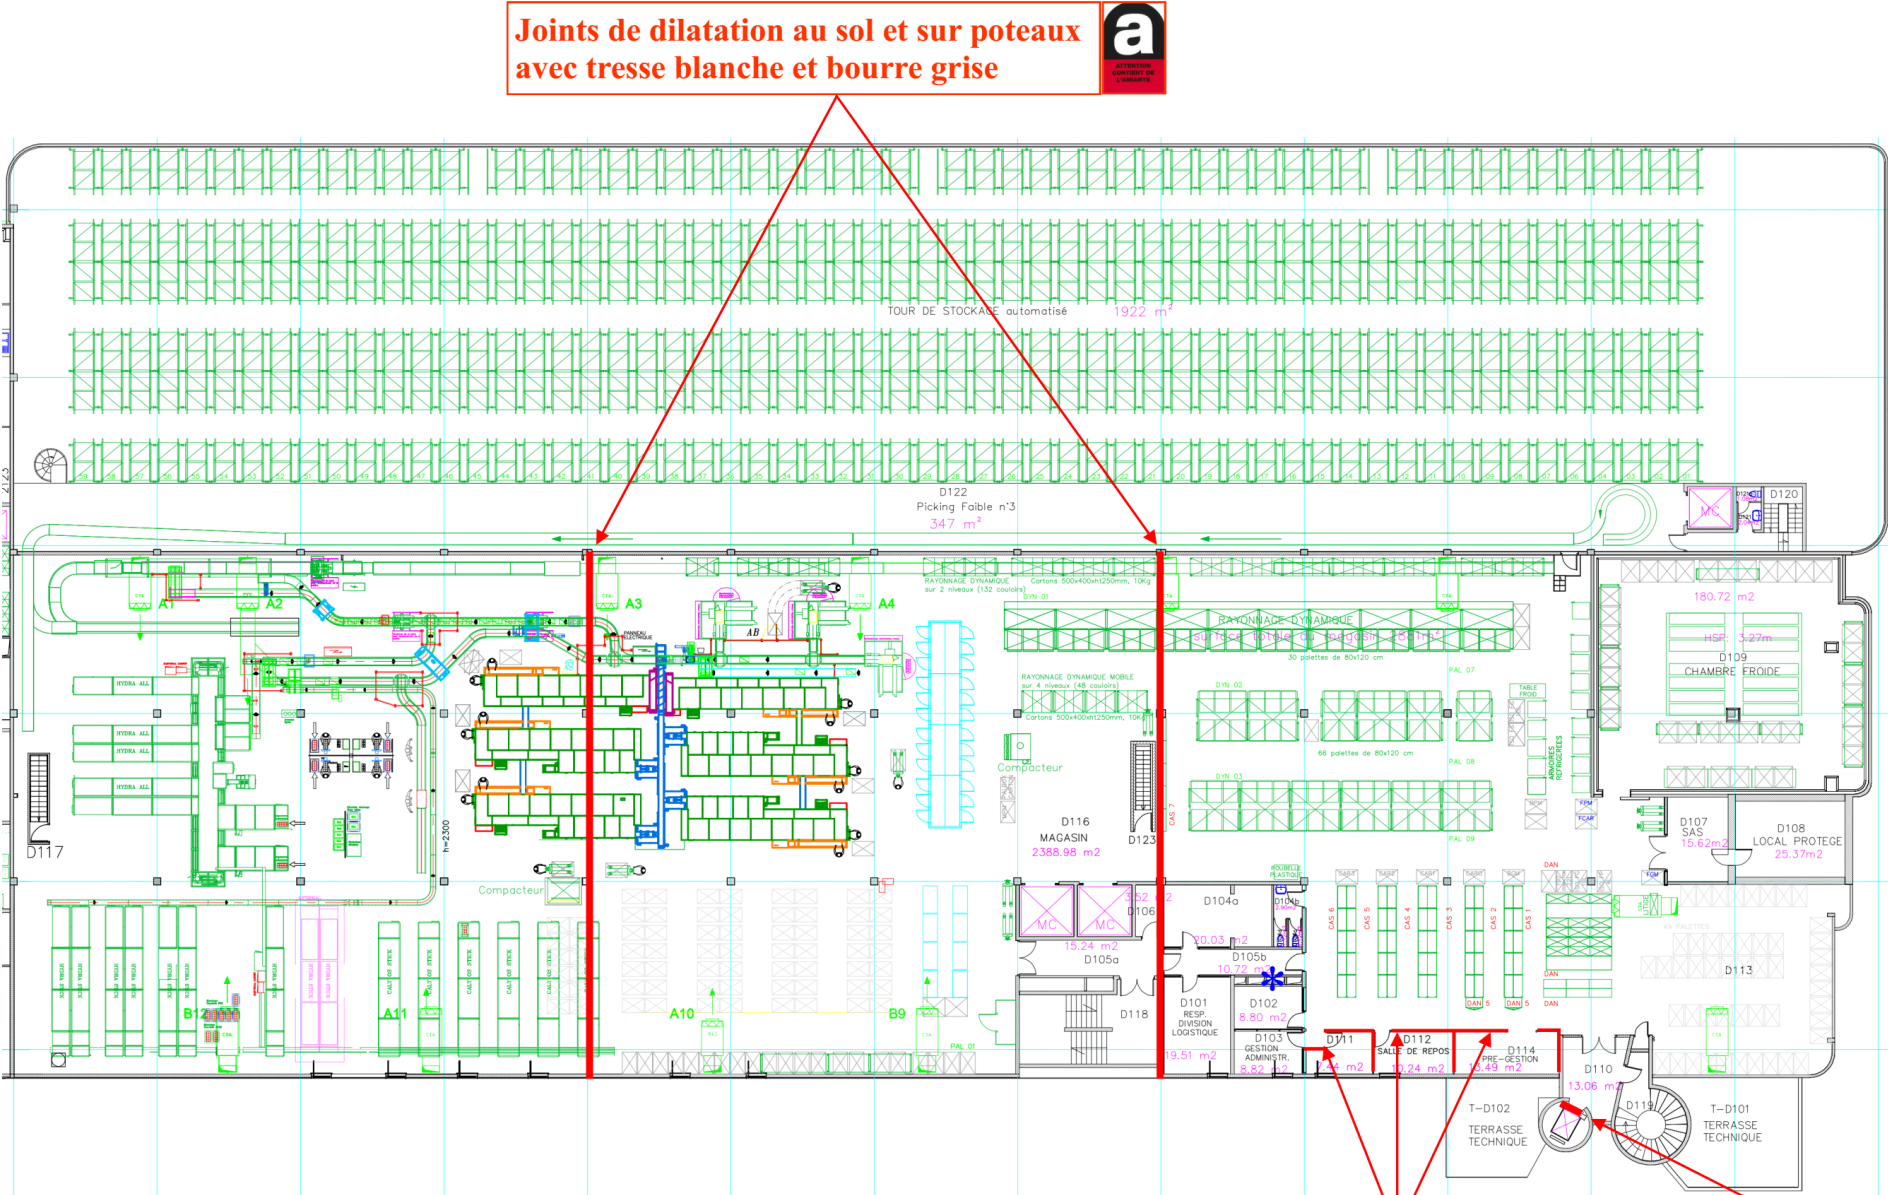
Joint de dilatation au sol et sur poteaux
avec tresse blanche et bourre grise

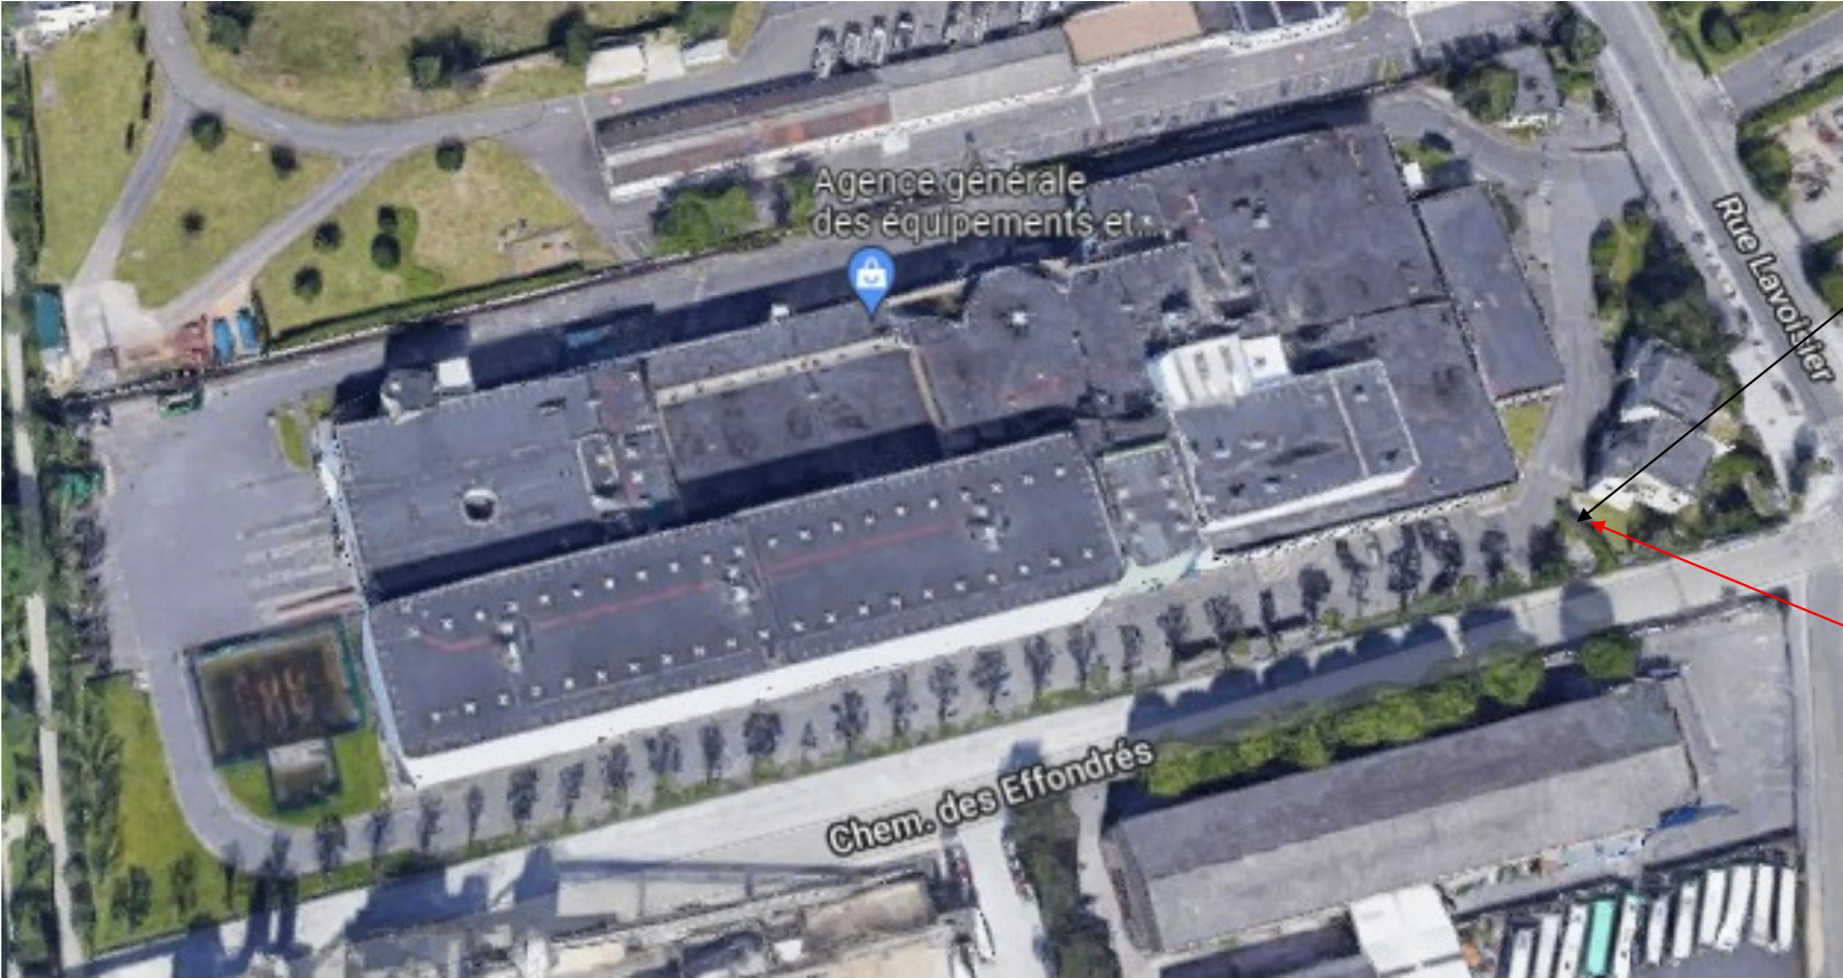
FOSSE DE RELEVAGE

Conduits fibres-ciment
