Rapport de repérage des matériaux et produits contenant de l'amiante avant réalisation de travaux dans un immeuble bâti

Adresse : 3 Avenue de la Recherche Scientifique 45100 ORLÉANS

Désignation : Restaurant locaux sociaux
-medicaux-syndicaux Bâtiment OLS170

Date du rapport : 15/04/2025

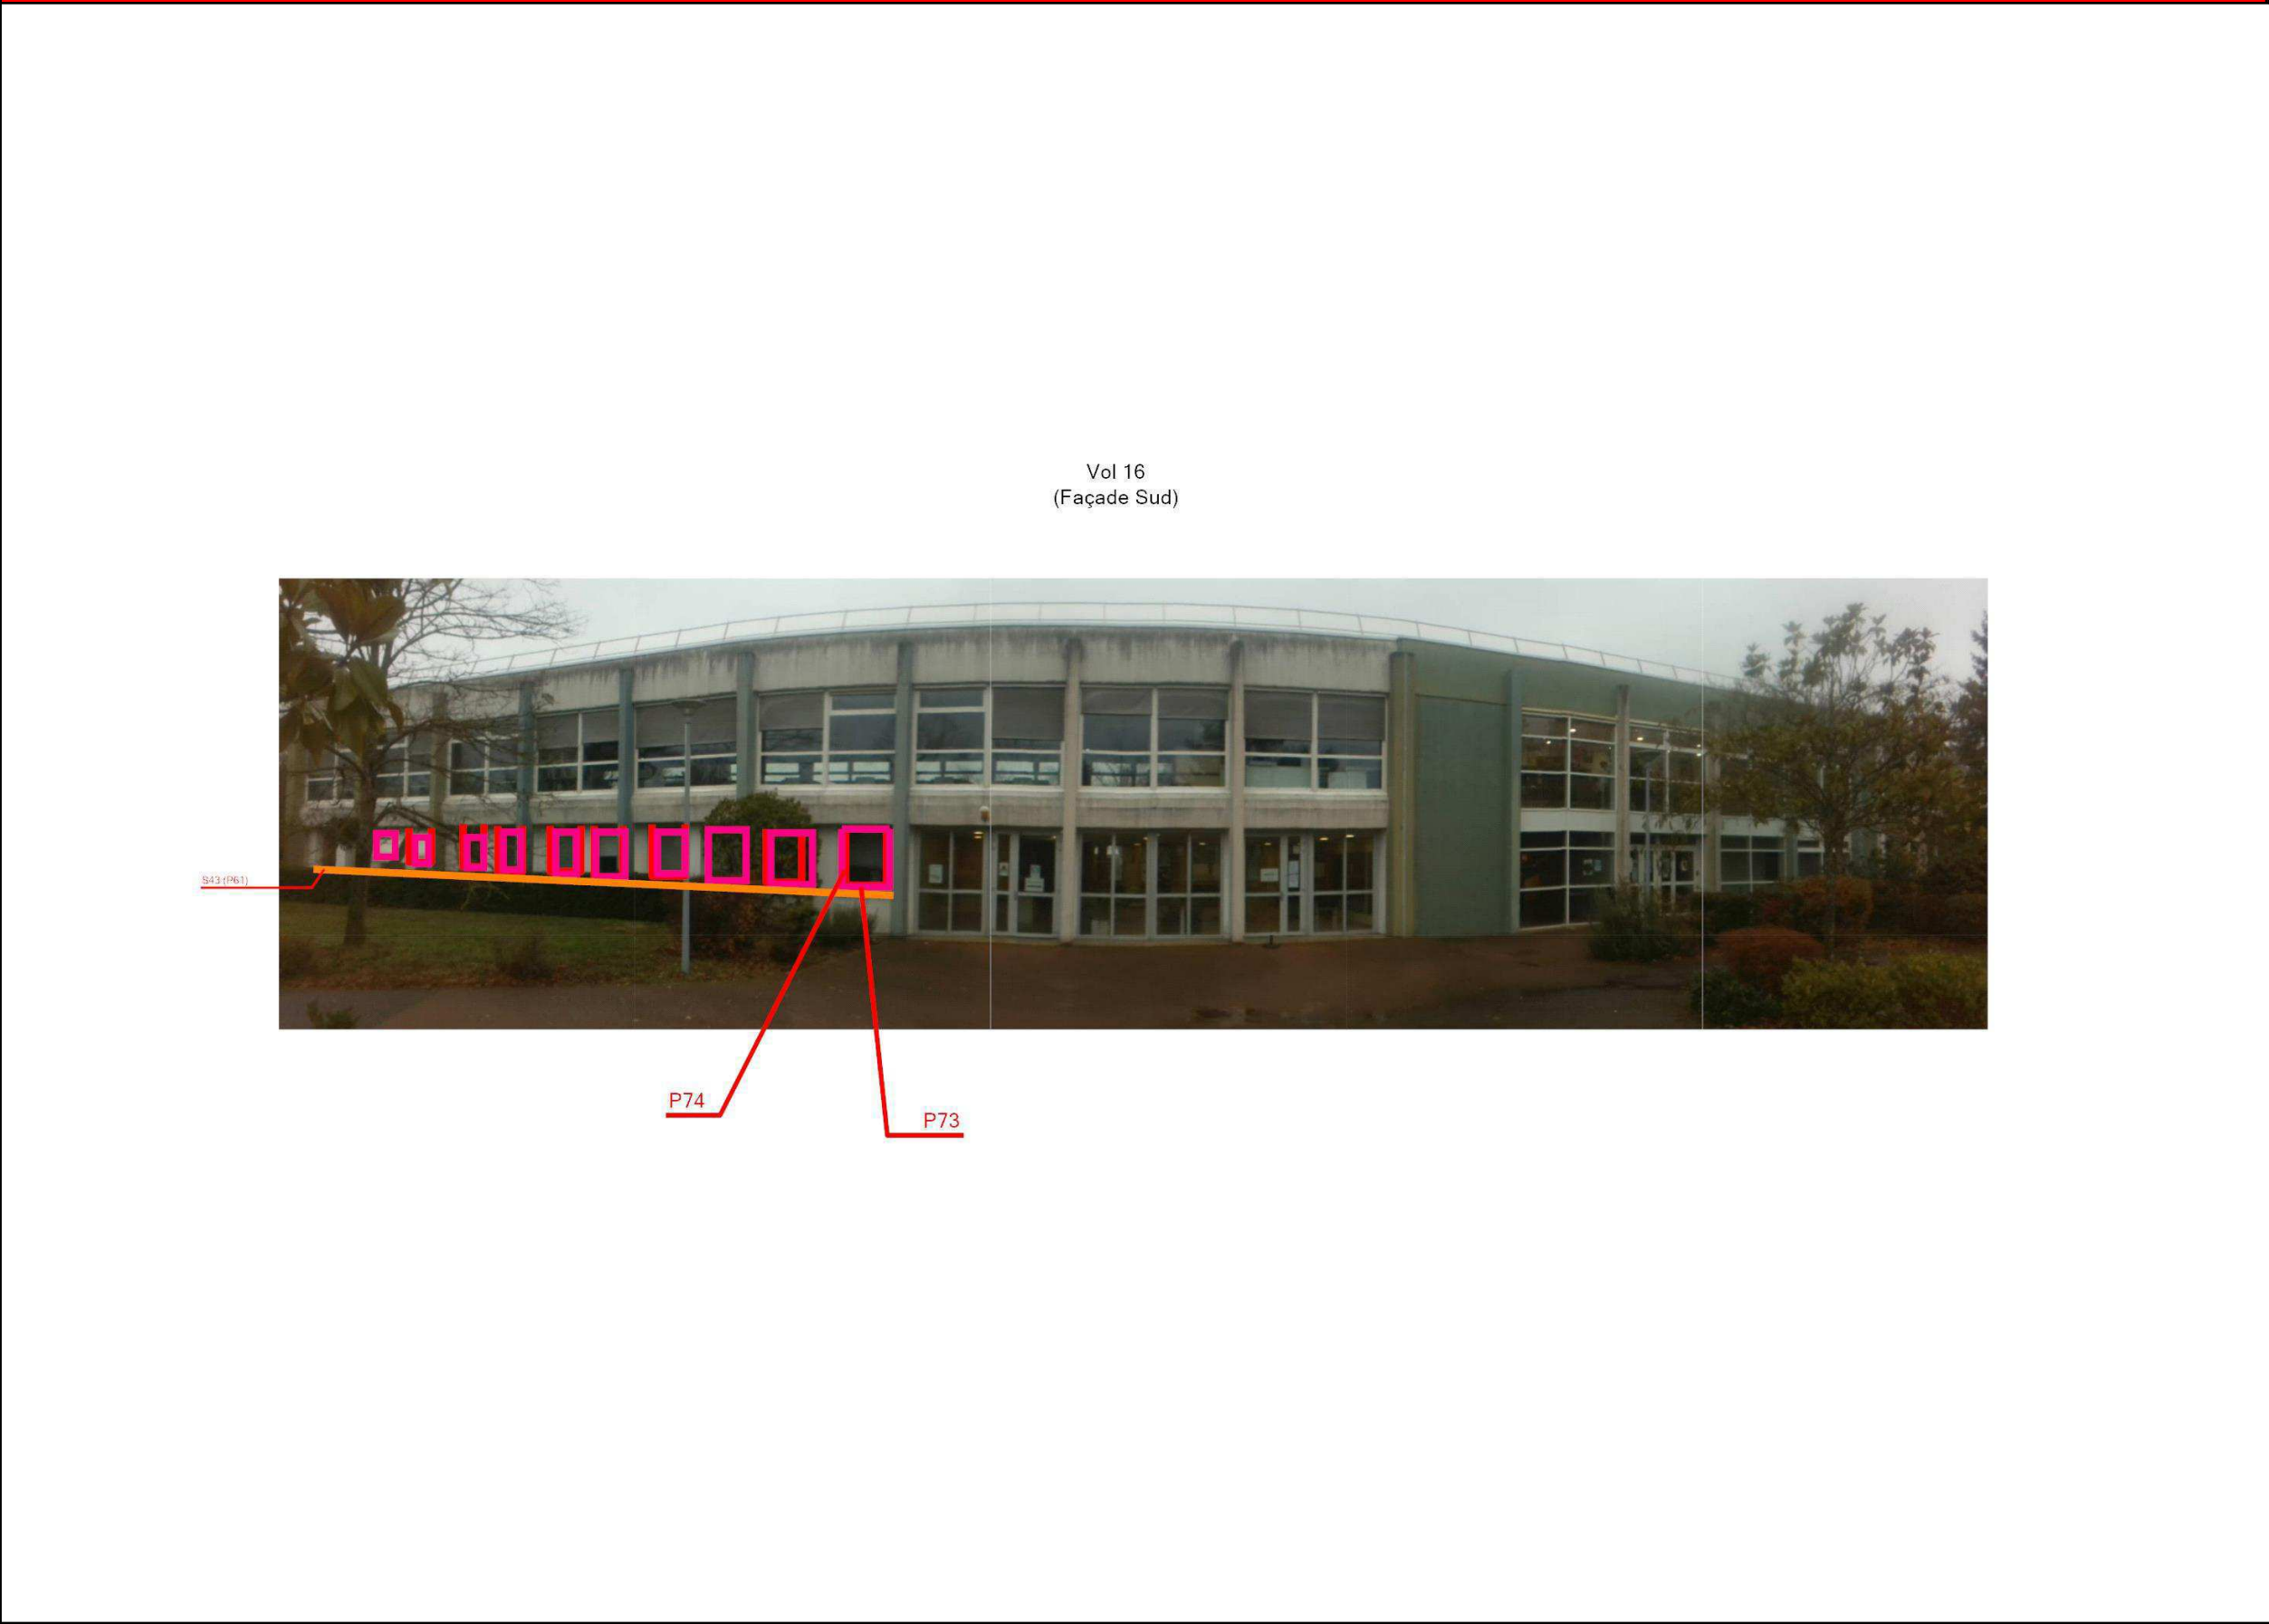
Légende	
	P74 : Joint détachéité
	P61 : Eléments en fibres-ciment
	P73 : Joint vitrier

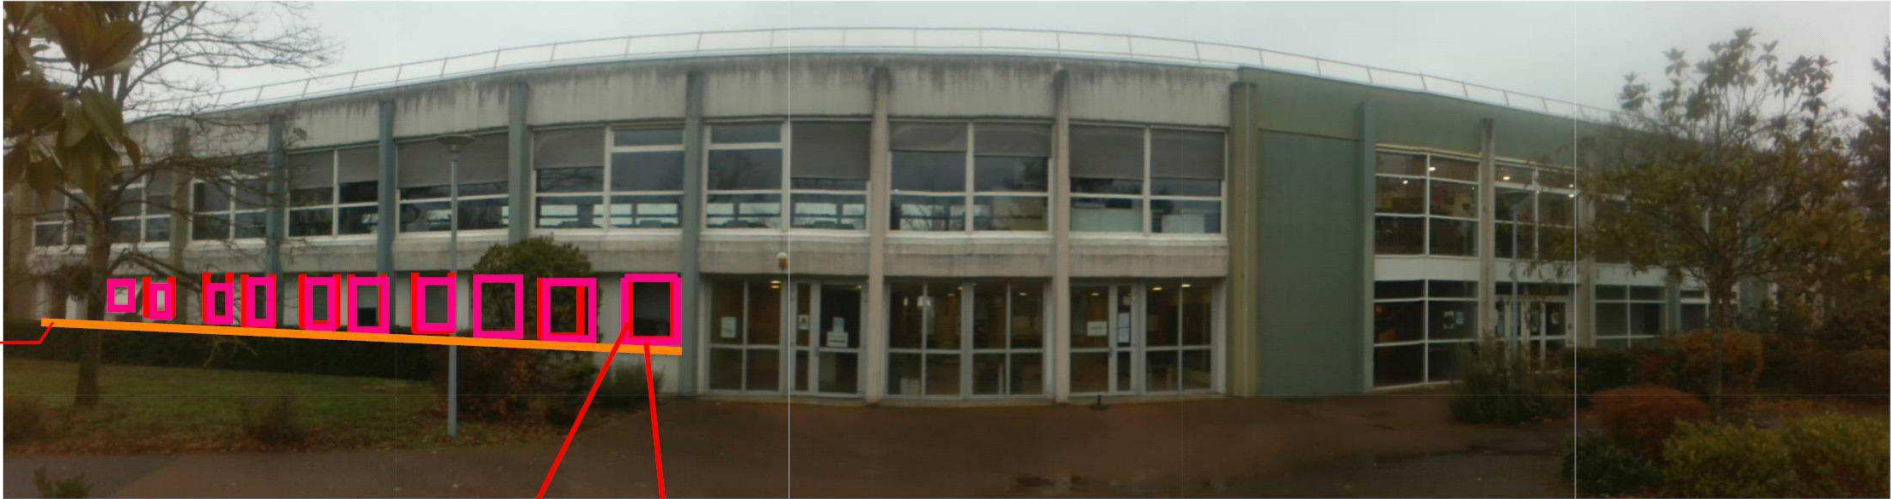
FAÇADE SUD - PLAN DE REPÉRAGE - MPCA FAÇADES				Référence: 002AC144371-7
<div>Vol 16 (Façade Sud)</div> <div>

</div>				Légende
				<div></div> P74 : Joint détachéité
				<div></div> P61 : Eléments en fibres-ciment
				<div></div> P73 : Joint vitrier

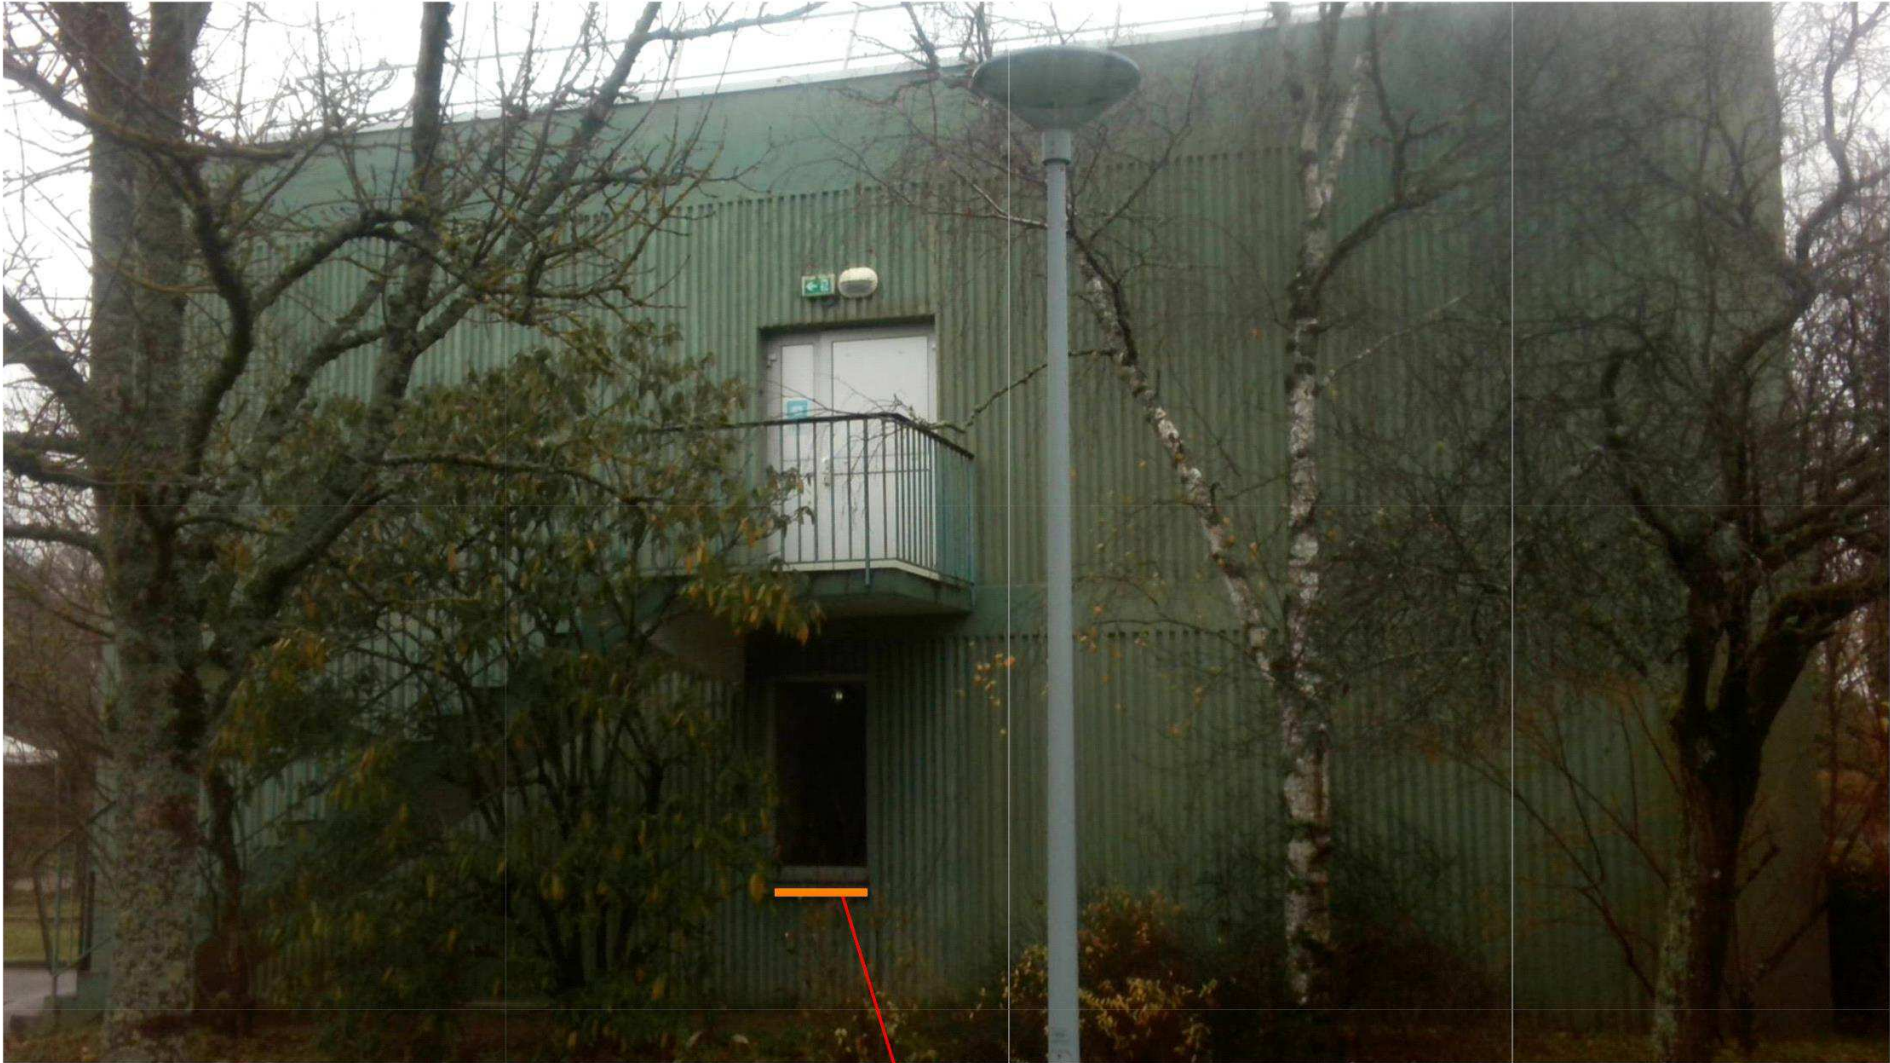
Vol 17
(Façade Ouest)

S42 (P61)

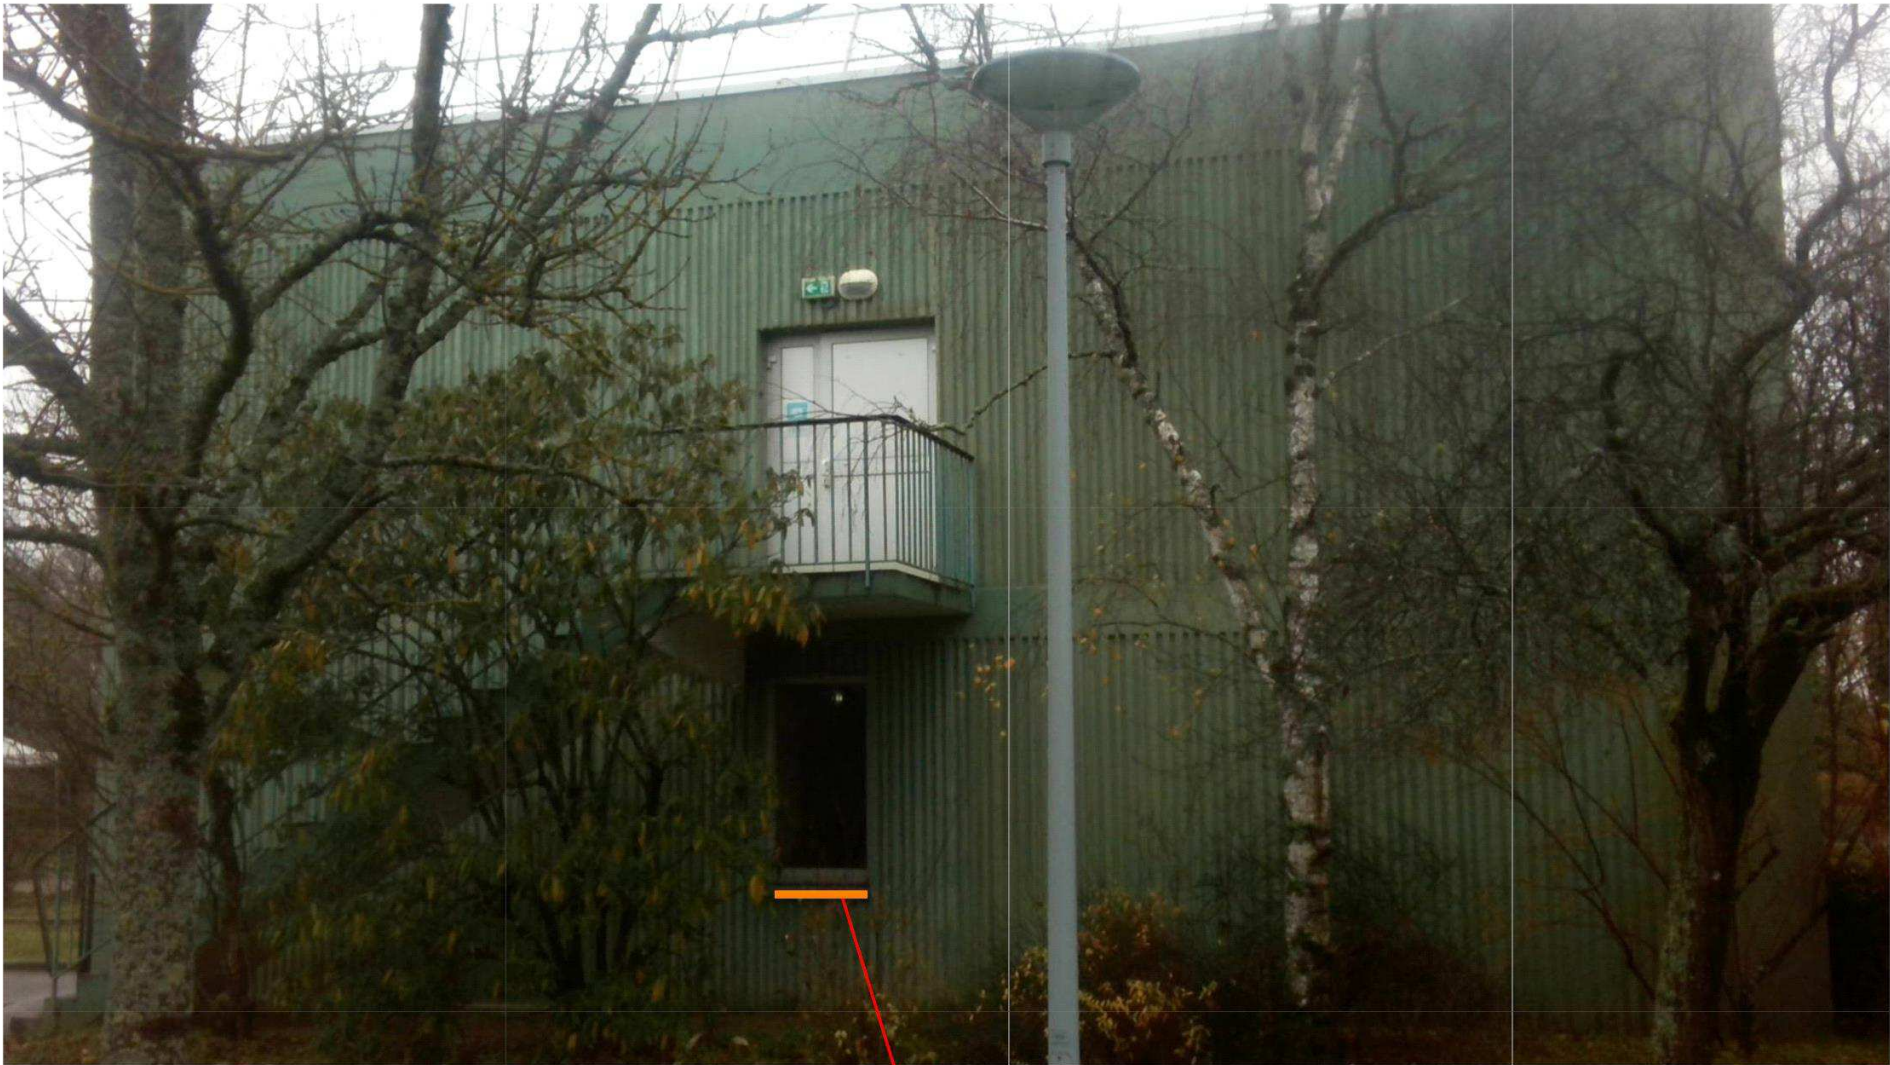
Vol 17
(Façade Ouest)

S42 (P61)

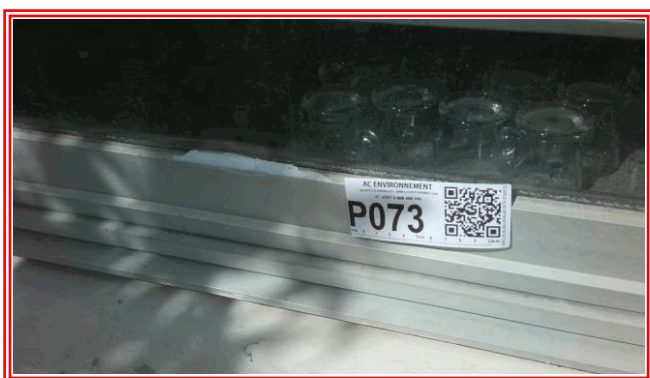
002AC144371-7 n°73 - 2 (P73) - FAÇADE SUD - Vol 16
(Façade Sud)

Vol 16 (Façade Sud)	Façades	Menuiseries	Joint vitrier	P73	Bon état
Vol 16 (Façade Sud)	Façades	Menuiseries	Joint d'étanchéité	P74	Bon état

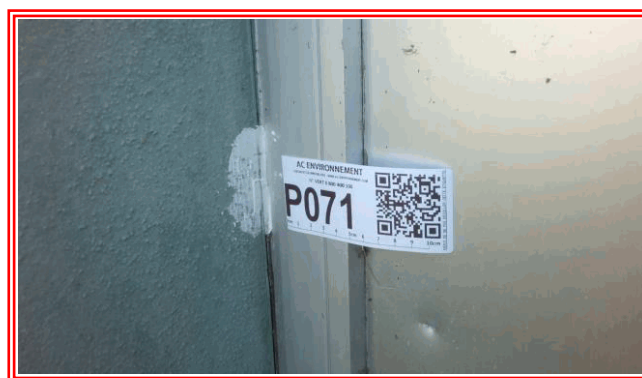
002AC144371-7 n°71 - 2 (P71) - FAÇADE NORD - Vol 15
(Façade Nord)

Localisation	Catégorie	Composant	Partie de composant	Sur avis / réf pré.	Etat de conservation (hors réglementation)
Vol 7 (Porte de secours)	Parois verticales intérieures et enduits	Menuiseries	Joint de structure	002AC144371 n°7	
Vol 12 (Local ventilation)	Revêtement de sol	Revêtement de sol	Lingette	002AC144371-5 n°47	
Vol 12 (Local ventilation)	Revêtement de sol	Revêtement de sol	Lingette	002AC144371-5 n°49	
Vol 15 (Façade Nord)	Façades	Appui de fenêtre	Eléments en fibres-ciment	002AC144371-6 n°61	Bon état
Vol 16 (Façade Sud)	Façades	Appui de fenêtre	Eléments en fibres-ciment	002AC144371-6 n°61	Bon état
Vol 17 (Façade Ouest)	Façades	Appui de fenêtre	Eléments en fibres-ciment	002AC144371-6 n°61	Bon état
Vol 15 (Façade Nord)	Façades	Menuiseries	Joint vitrier	P69	Bon état
Vol 15 (Façade Nord)	Façades	Menuiseries	Joint d'étanchéité	P70	Bon état
Vol 15 (Façade Nord)	Façades	Menuiseries	Joint d'étanchéité	P71	Bon état
