## Rapport de repérage des matériaux et produits contenant de l'amiante avant réalisation de travaux dans un immeuble bâti

Adresse : 3 Avenue de la Recherche Scientifique 45100  
ORLÉANS

Désignation : Restaurant locaux sociaux  
-medicaux-syndicaux Bâtiment OLS170

Date de repérage : 02/05/2024

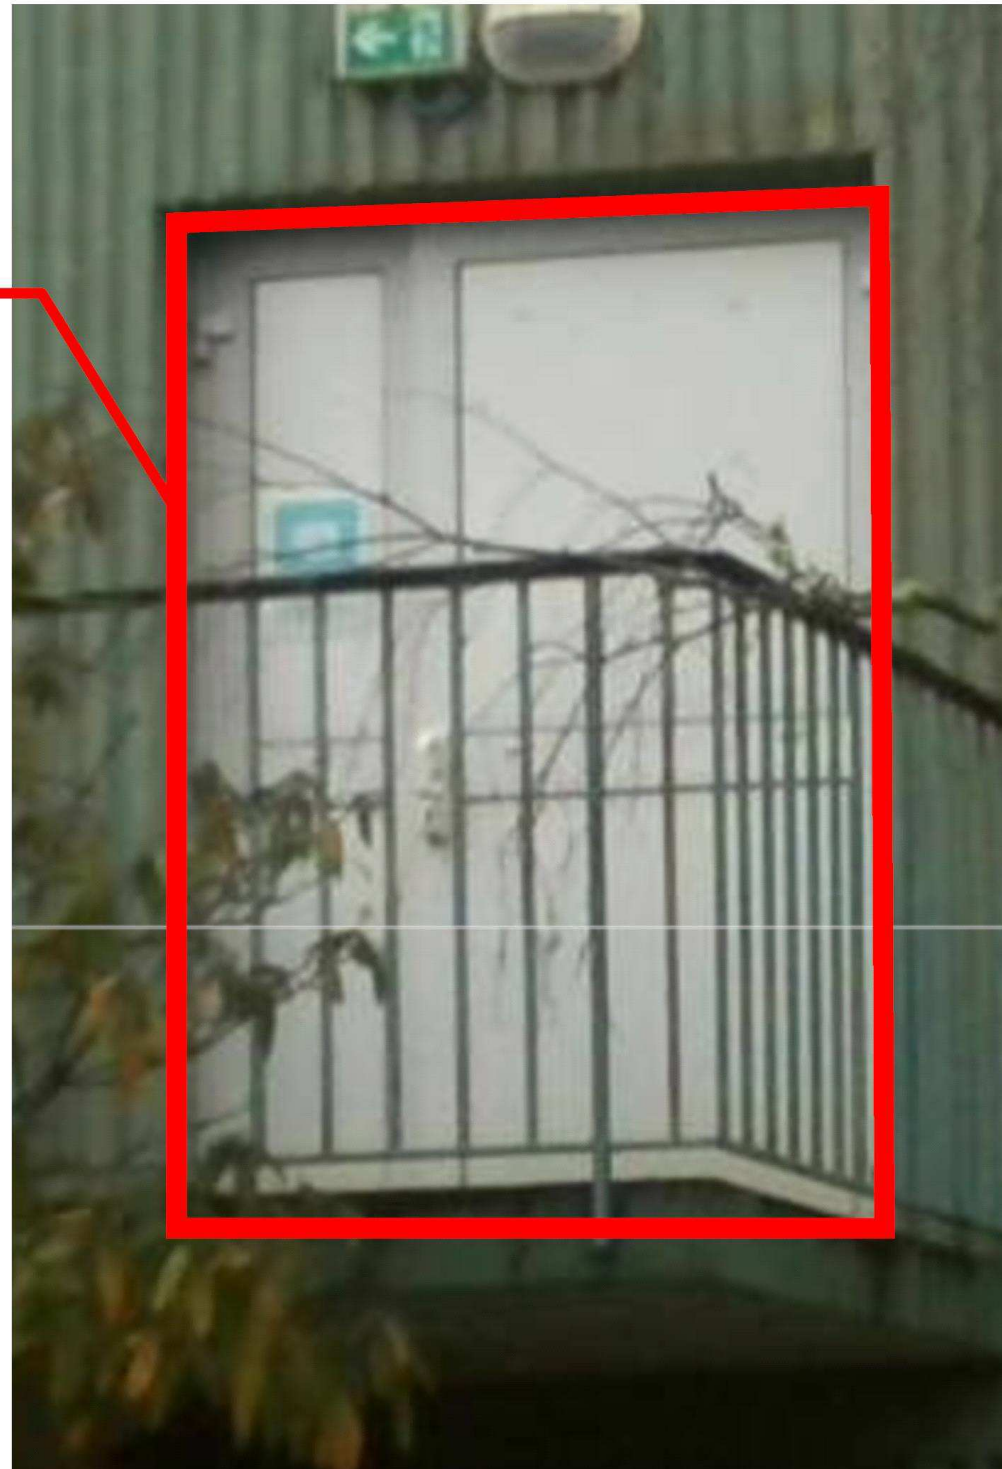
P7 : Joint de structure

Localisation	Catégorie	Composant	Partie de composant	Sur avis / réf pré.
Vol 7 (Porte de secours)	Parois verticales intérieures et enduits	Menuiseries	Joint de structure	002AC144371 n°7
