## Rapport de repérage des matériaux et produits contenant de l'amiante avant réalisation de travaux dans un immeuble bâti

Adresse : Hopital Pellegrin 33300 BORDEAUX

Désignation : Services généraux

Date du rapport : 13/08/2020

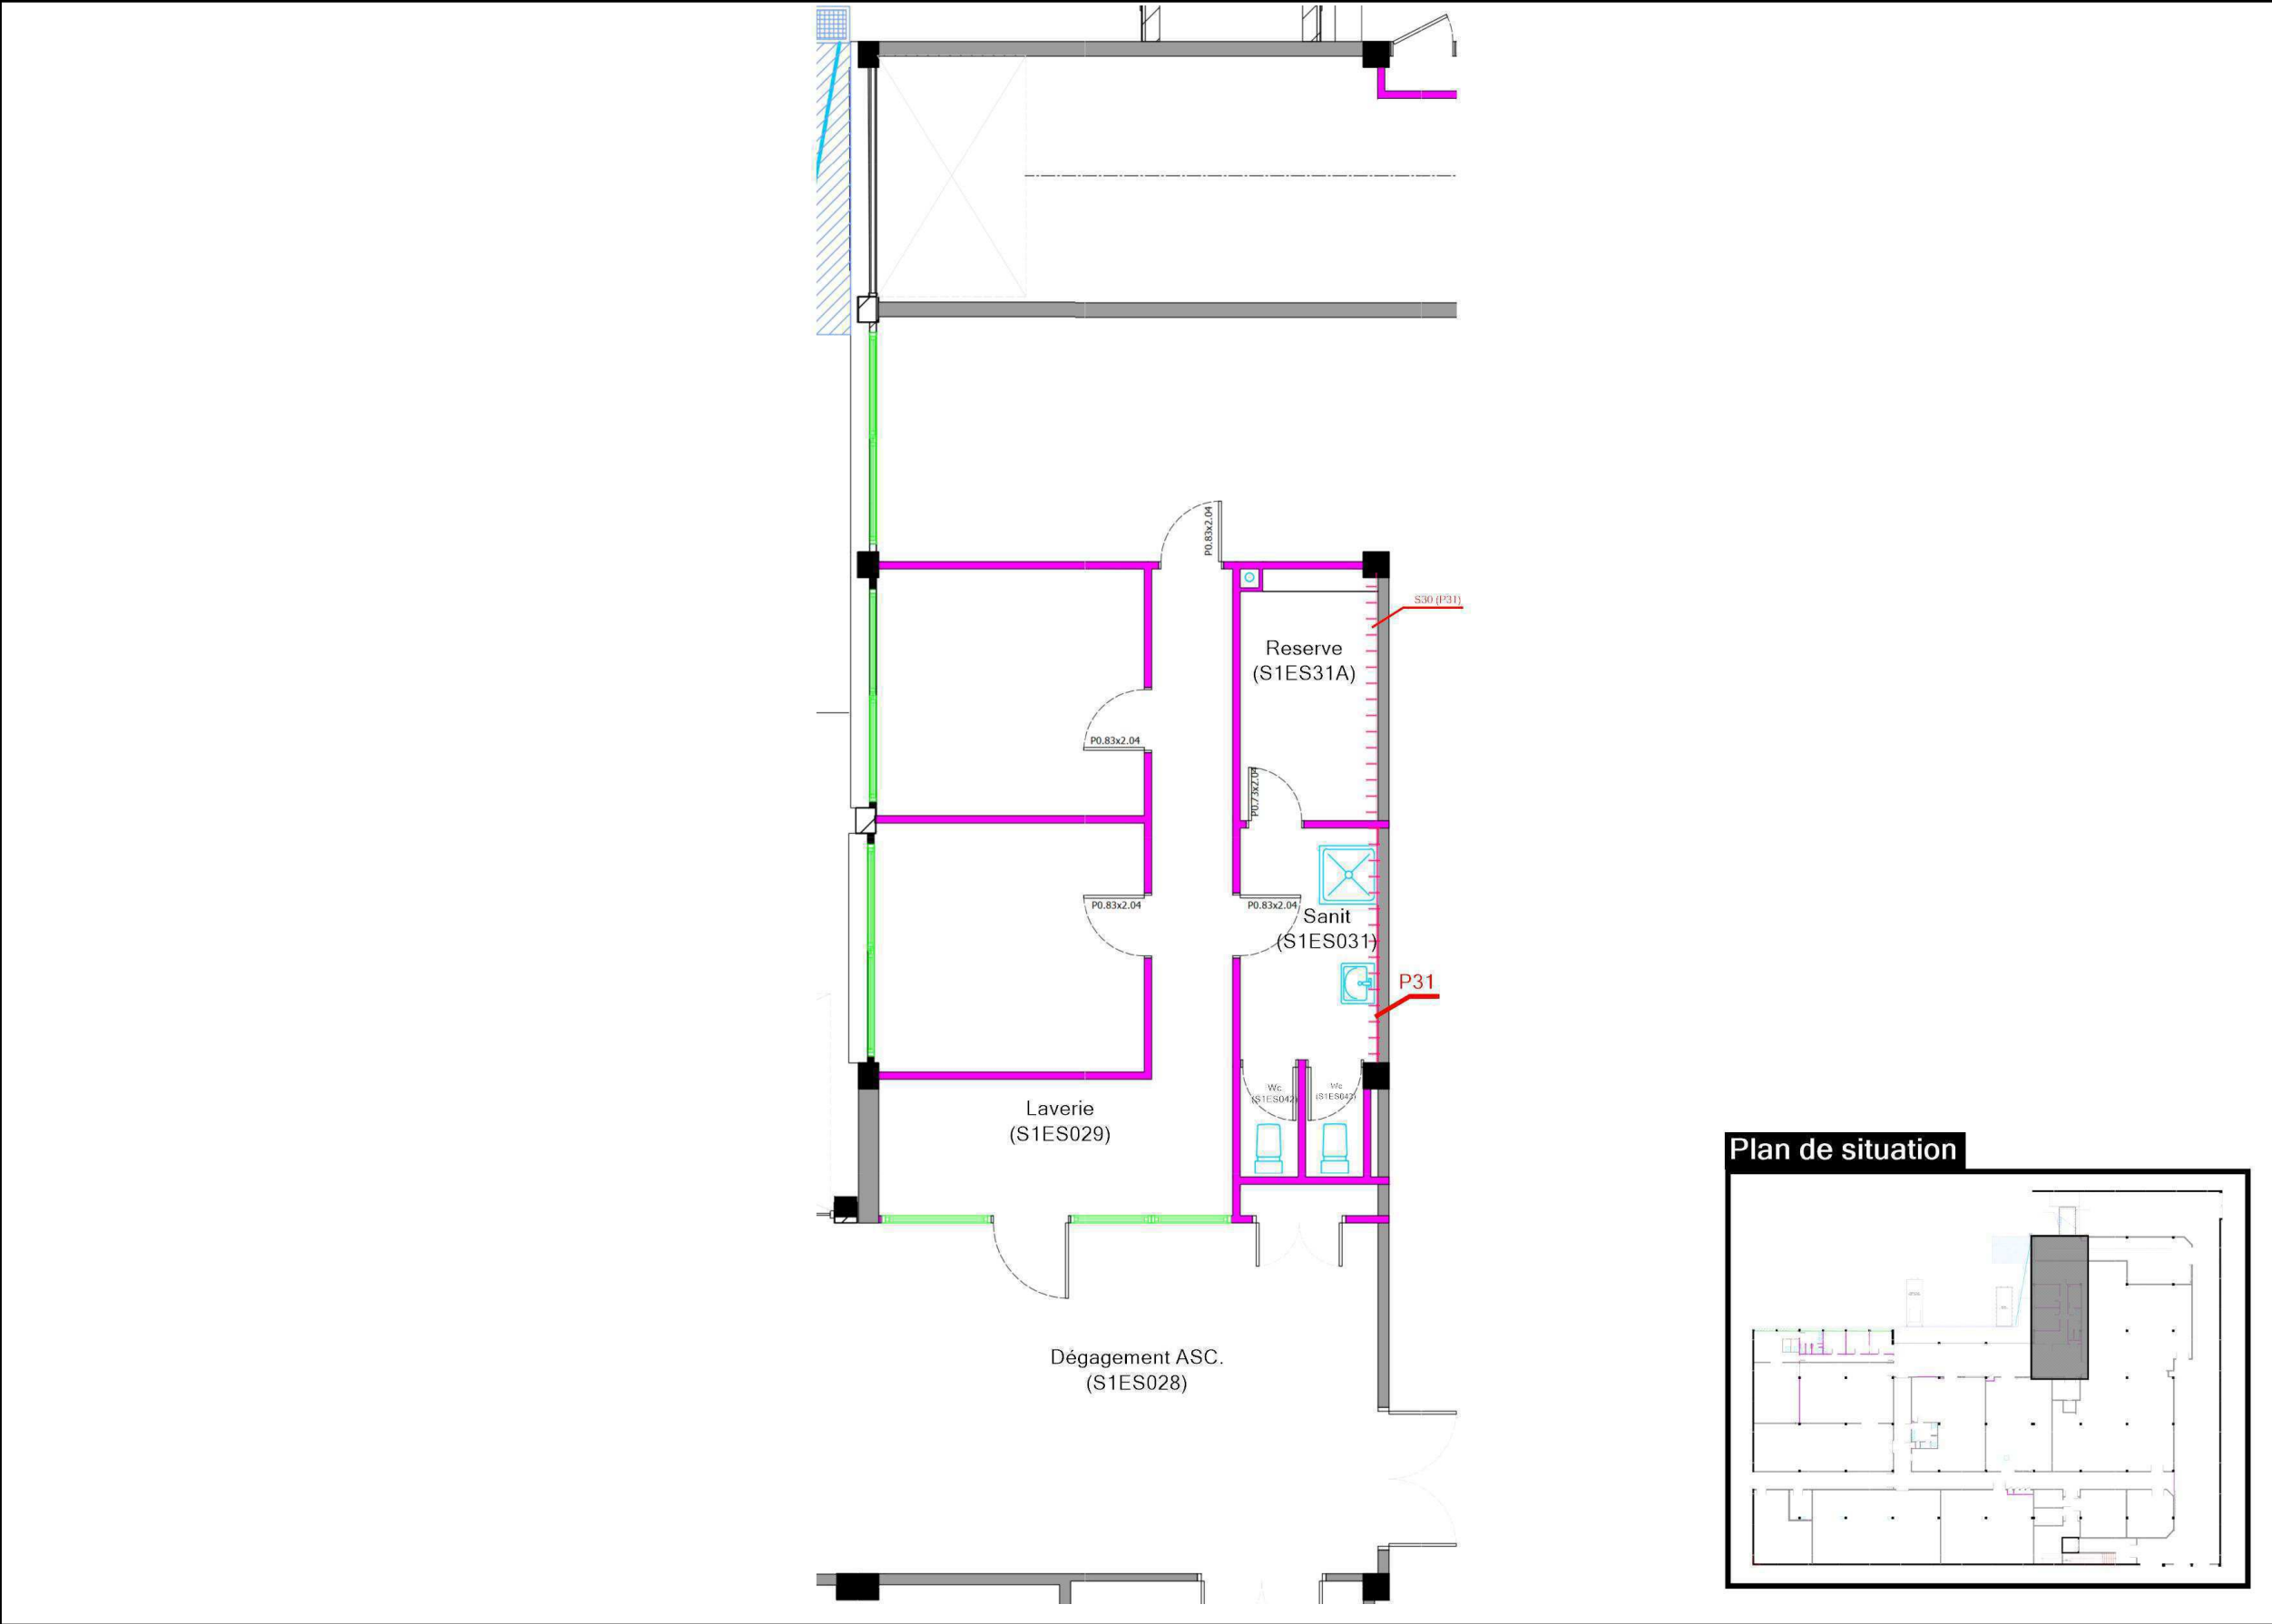
Légende	
	P31 : Enduits ciment (poutre)

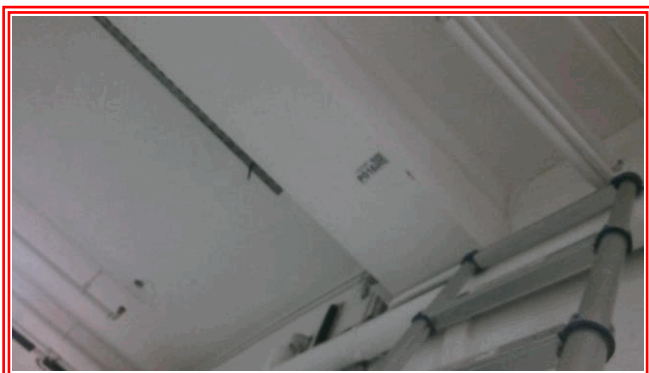
002WC003137-3 n°16 - 1 (P16) - Hopital Pellegrin 33300  
BORDEAUX - Local psm 2 (S1OU009)

Localisation	Catégorie	Composant	Partie de composant	Sur avis / réf pré.
Local psm 2 (S1OU009)	Plafond et faux-plafonds	Poutres et charpentes	Enduits ciment	P16
Local psm 2 (S1OU009)	Parois verticales intérieures et enduits	Gaines et coffre verticaux	Enduits plâtre + peinture	P17
Local psm 2 (S1OU009)	Parois verticales intérieures et enduits	Gaines et coffre verticaux	Enduits plâtre	P18
Sanit (S1ES031)	Plafond et faux-plafonds	Poutres et charpentes	Enduits ciment	P31
Reserve (S1ES31A)	Plafond et faux-plafonds	Poutres et charpentes	Enduits ciment	P31
Dégagement ASC. (S1ES028)	Parois verticales intérieures et enduits	Murs et cloisons	Peinture blanche	S18
Laverie (S1ES029)	Parois verticales intérieures et enduits	Cloisons légères ou préfabriquées	Peinture et support	S31

Plan	Localisation	Composant	Partie composant	Réf action	Observation	Précision loc.	Ref photo	Ref Prél.	Descriptif	Résultat	Conclusion
Hopital Pellegrin 33300 BORDEAUX	Local psm 2 (S1OU009)	Plafonds	Enduits plâtre	P15	Réalisation d'un prélèvement		002W C0031 37-3 n °15 - 1	P15	Peinture Effritable Blanc Plâtre Effritable Blanc Ciment Effritable Gris	Négatif	Négatif sur analyse
Hopital Pellegrin 33300 BORDEAUX	Local psm 2 (S1OU009)	Poutres et charpentes	Enduits ciment	P16	Réalisation d'un prélèvement		002W C0031 37-3 n °16 - 1	P16	Peinture Effritable Blanc Plâtre Effritable Blanc Ciment Effritable Gris	Positif	Présence sur analyse

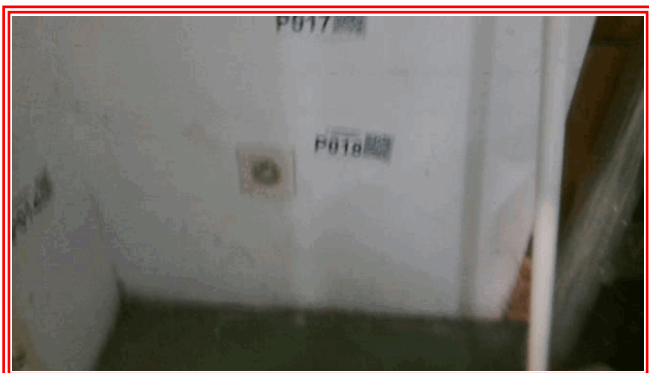
002WC003137-3 n°18 - 1 (P18) - Hopital Pellegrin 33300  
BORDEAUX - Local psm 2 (S1OU009)

Plan	Localisation	Composant	Partie composant	Réf action	Observation	Précision loc.	Ref photo	Ref Prél.	Descriptif	Résultat	Conclusion
Hopital Pellegrin 33300 BORDEAUX	Local psm 2 (S1OU009)	Murs et cloisons	Enduits plâtre	P14	Réalisation d'un prélèvement		002W C0031 37-3 n °14 - 1	P14	Plâtre Effritable Blanc	Négatif	Négatif sur analyse
Hopital Pellegrin 33300 BORDEAUX	Local psm 2 (S1OU009)	Murs et cloisons	Enduits plâtre	S3	Sondage et extension de la ZPSO du prélèvement P14		002W C0031 37-3 n °14 - 1	P14	Plâtre Effritable Blanc	Négatif	Négatif sur analyse
Hopital Pellegrin 33300 BORDEAUX	Local psm 2 (S1OU009)	Gaines et coffre verticaux	Enduits plâtre + peinture	P17	Réalisation d'un prélèvement		002W C0031 37-3 n °17 - 1	P17	Peinture Effritable Blanc Plâtre Effritable Blanc	Positif	Présence sur analyse
Hopital Pellegrin 33300 BORDEAUX	Local psm 2 (S1OU009)	Gaines et coffre verticaux	Enduits plâtre	P18	Réalisation d'un prélèvement		002W C0031 37-3 n °18 - 1	P18	Plâtre Effritable Blanc	Positif	Présence sur analyse
