RAPPORT DE MISSION DE REPERAGE DE MATERIAUX ET PRODUITS CONTENANT DE L'AMIANTE

Rapport de repérage N° 1042/2013-20

AVANT TRAVAUX ULTERIEURS

GROUPE HOSPITALIER PELLEGRIN
Place Amélie RABA-LEON
33079 BORDEAUX CEDEX.
Localisations du repérage : SGE00

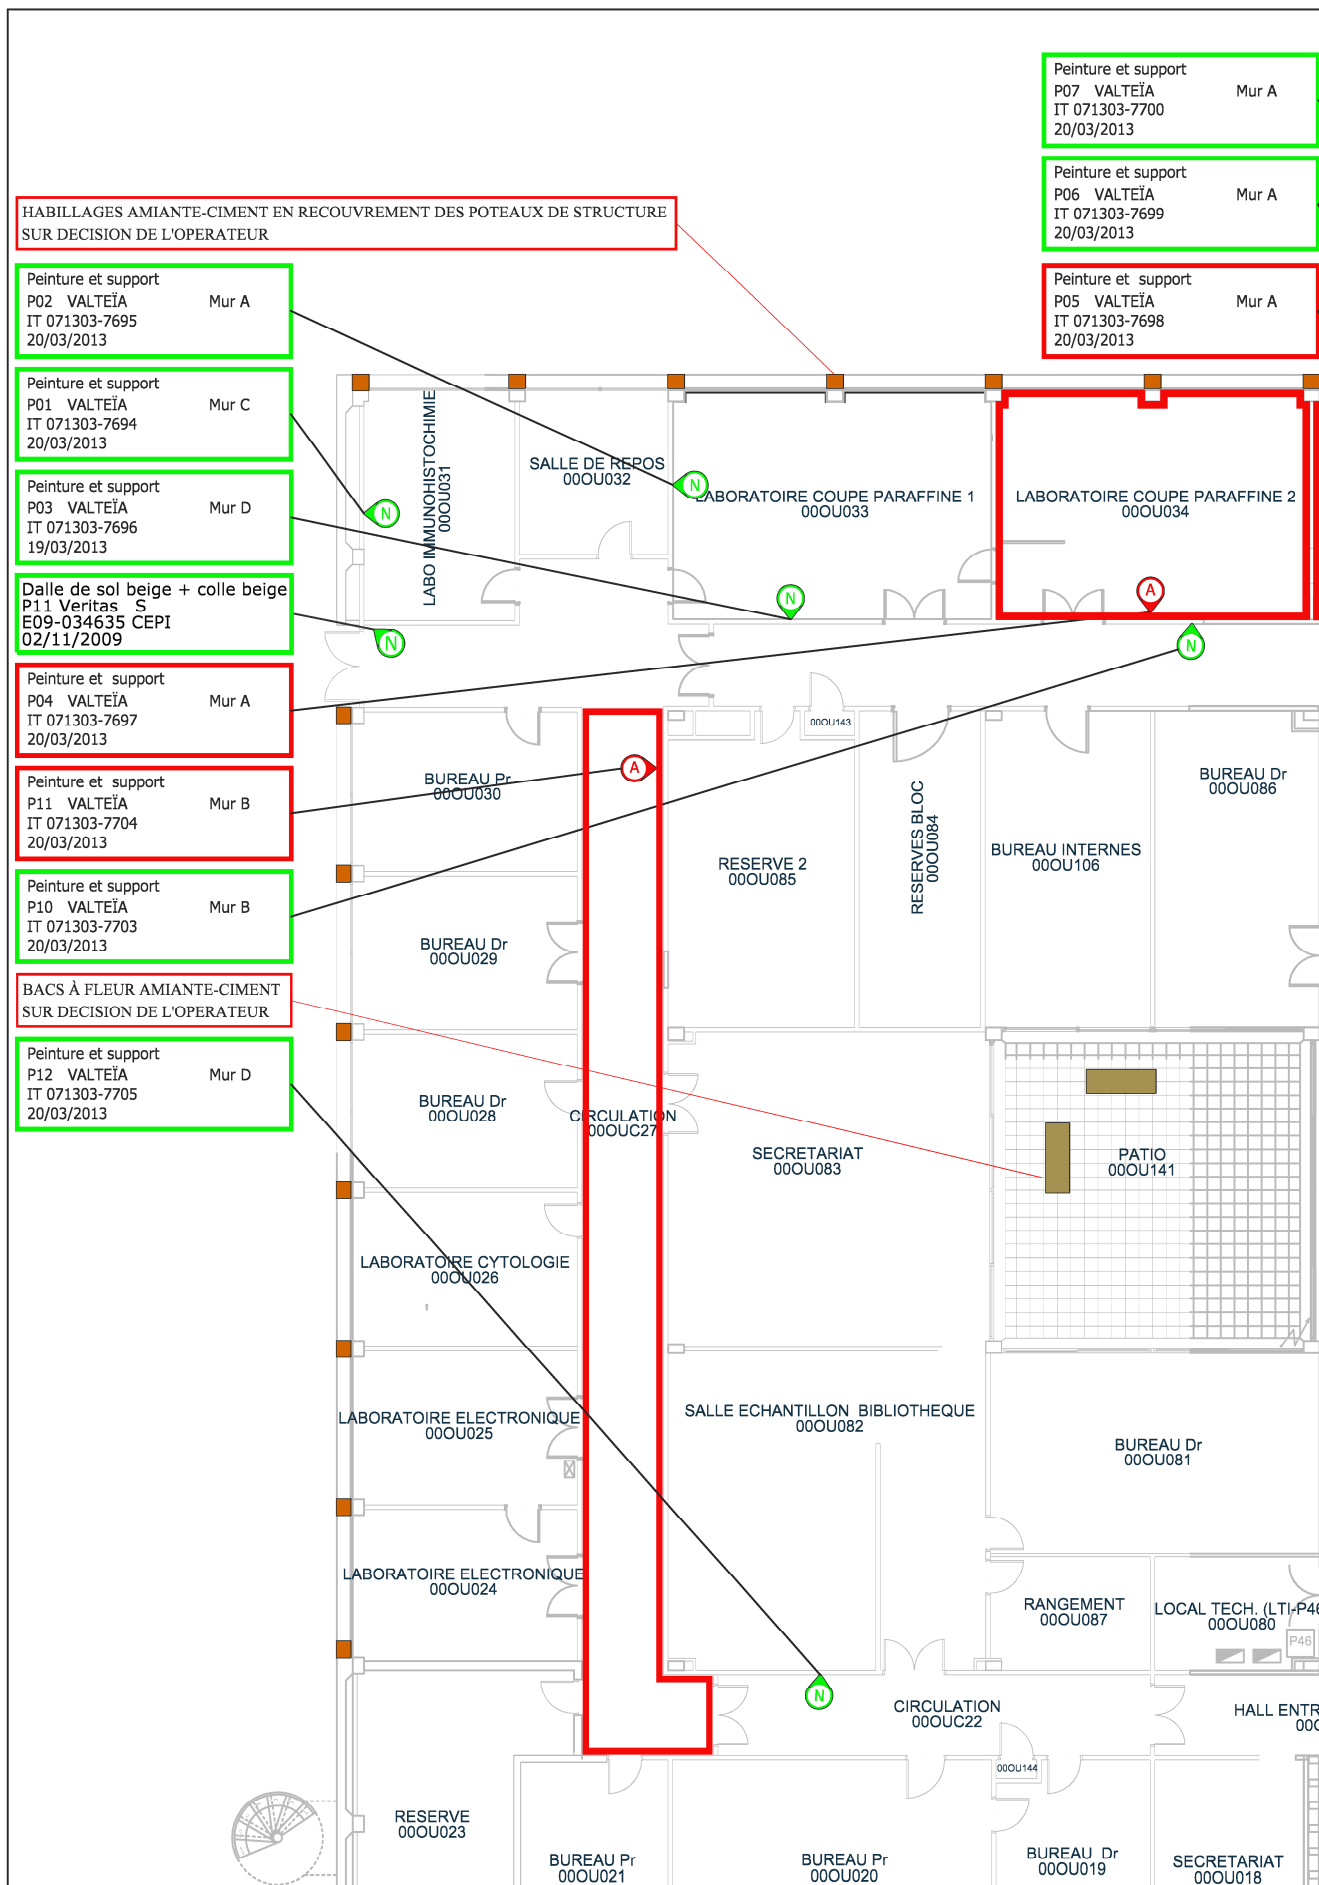
CROQUIS DE L'IMMEUBLE BÂTI VISITE

P04 - Mur A - analyse IT 071303-7697 du 20/03/2013

P05 - Mur A - analyse IT 071303-7698 du 20/03/2013

P08 - Mur D - analyse IT 071303-7701 du 20/03/2013

P11 - Mur B - analyse IT 071303-7704 du 20/03/2013
