Rapport de repérage des matériaux et produits contenant de l'amiante avant réalisation de travaux dans un immeuble bâti

Adresse : Hopital Pellegrin 33300 BORDEAUX

Désignation : Services généraux

Date du rapport : 15/12/2020

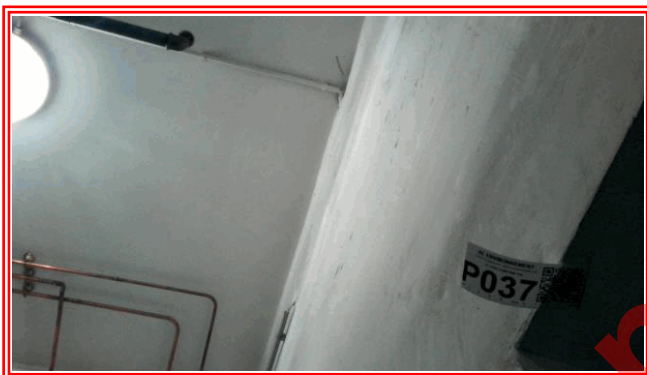
002WC003137-4 n°37 - 2 (P37) - Hopital Pellegrin 33300
BORDEAUX - Vol 16 (S1ES008)

Localisation	Catégorie	Composant	Partie de composant	Sur avis / réf pré.
Vol 16 (S1ES008)	Plafond et faux-plafonds	Plafonds	Enduits plâtre	P37
Vol 18 (S1ES005)	Plafond et faux-plafonds	Plafonds	Enduits plâtre	P37
Vol 15 (S1ES004)	Plafond et faux-plafonds	Plafonds	Enduits plâtre	P37
Vol 19 (S1ES006)	Plafond et faux-plafonds	Plafonds	Enduits plâtre	P37
Vol 20 (S1ES002)	Plafond et faux-plafonds	Plafonds	Enduits plâtre	P37
Vol 15 (S1ES004)	Conduits, canalisations et équipements	Conduit air	Joint entre éléments	P39
Vol 20 (S1ES002)	Plafond et faux-plafonds	Poutres et charpentes	Enduits plâtre	P44
Vol 20 (S1ES002)	Plafond et faux-plafonds	Poutres et charpentes	Enduits plâtre	P45

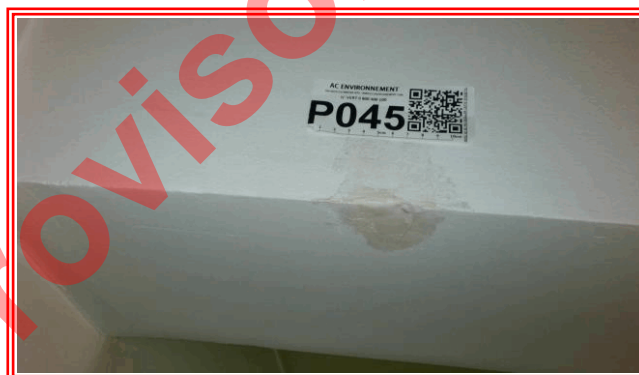
002WC003137-4 n°45 - 2 (P45) - Hopital Pellegrin
33300 BORDEAUX - Vol 20 (S1ES002)

002WC003137-4 n°45 - 2 (P45)	Hopital Pellegrin 33300 BORDEAUX - Vol 20 (S1ES002)	Prélèvement positif
