## Rapport de repérage des matériaux et produits contenant de l'amiante avant réalisation de travaux dans un immeuble bâti

Adresse : Hopital Pellegrin 33300 BORDEAUX

Désignation : Services généraux

Date du rapport : 18/12/2020

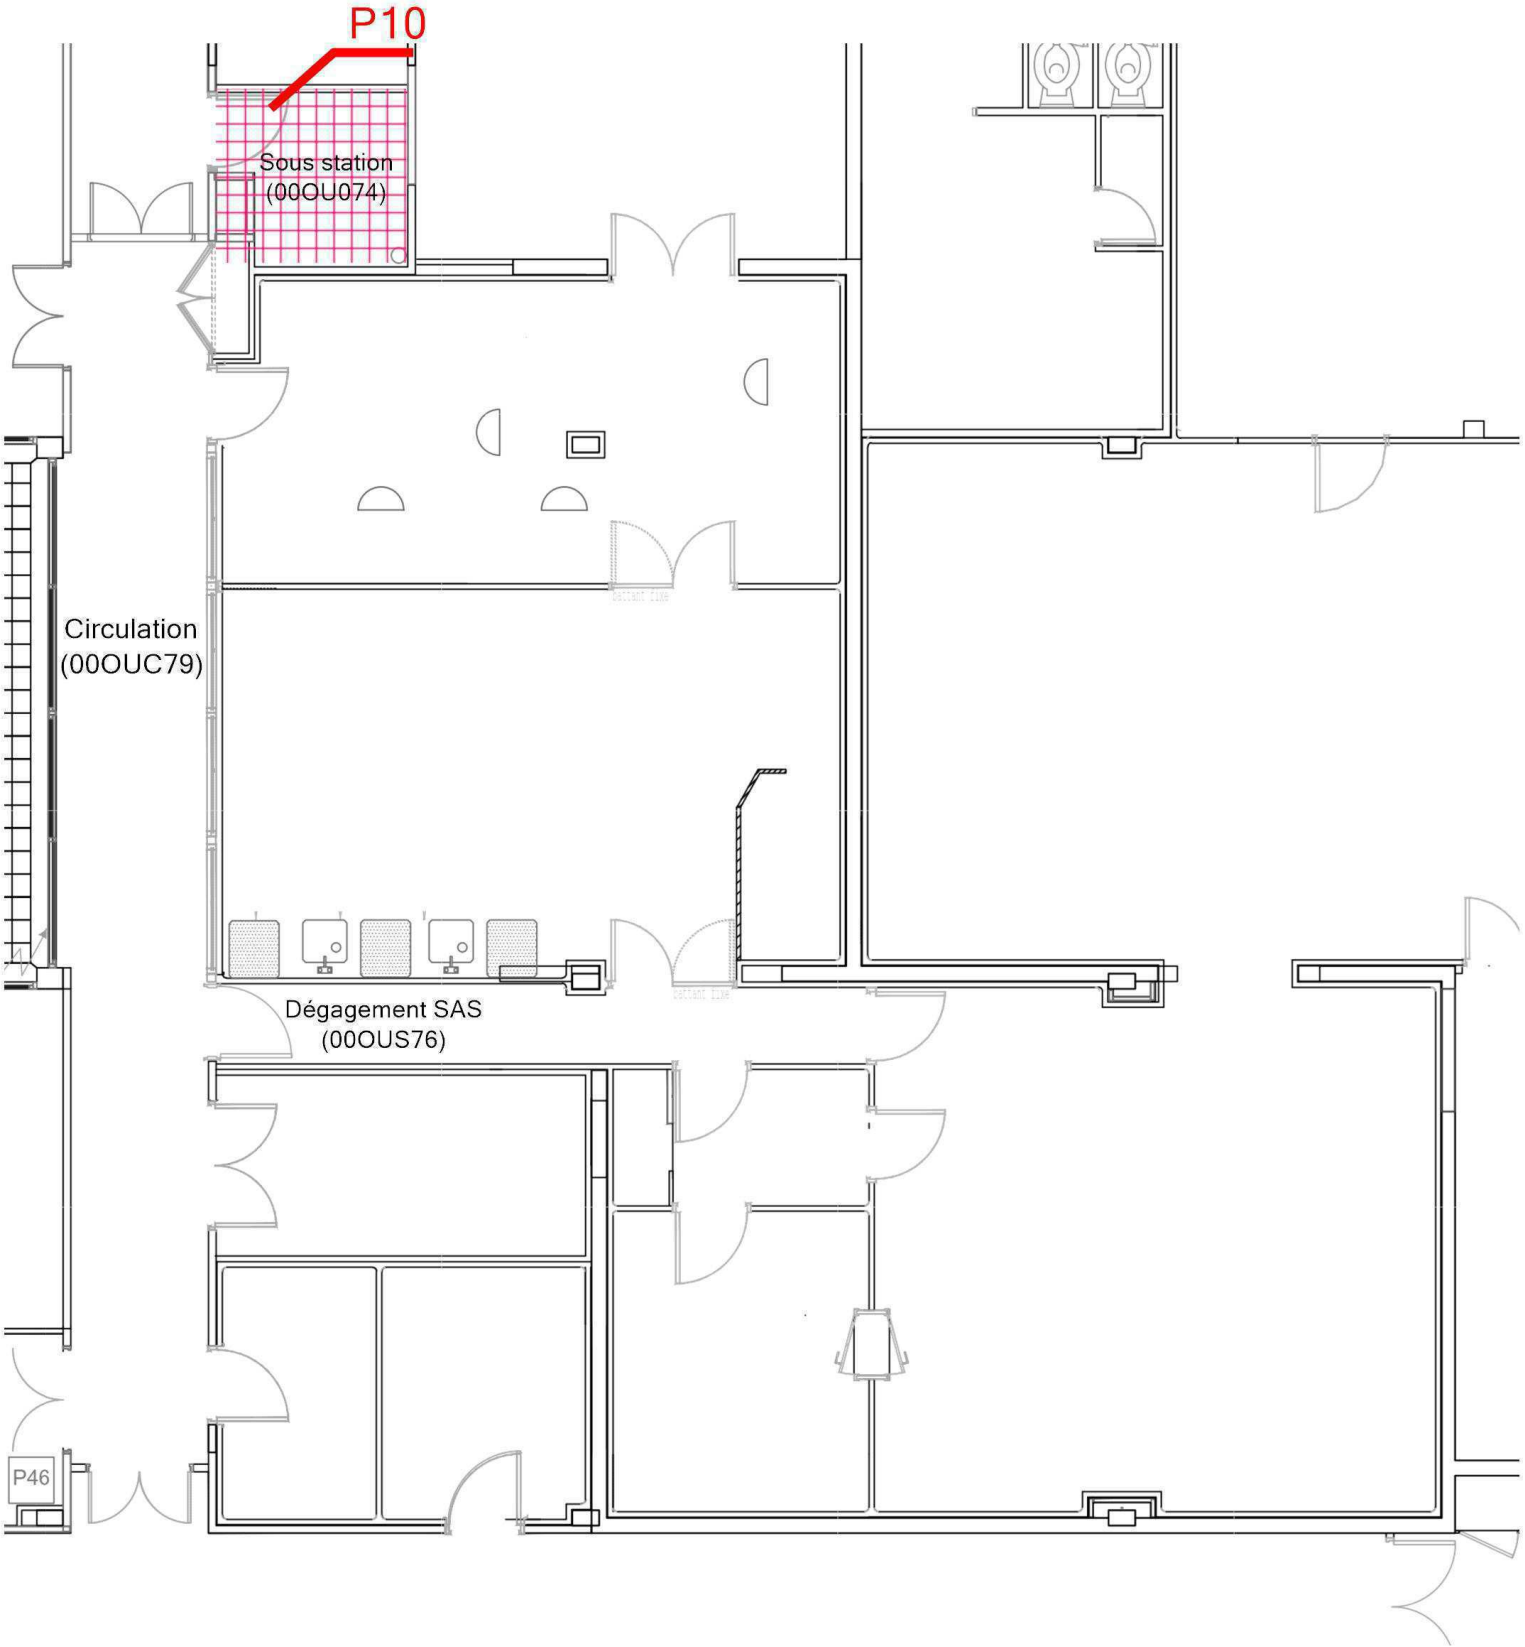
03PSGE00	03PSGE00 - Zoom 1 - MPCA Plafond et faux-plafonds

P10 : Enduits plâtre

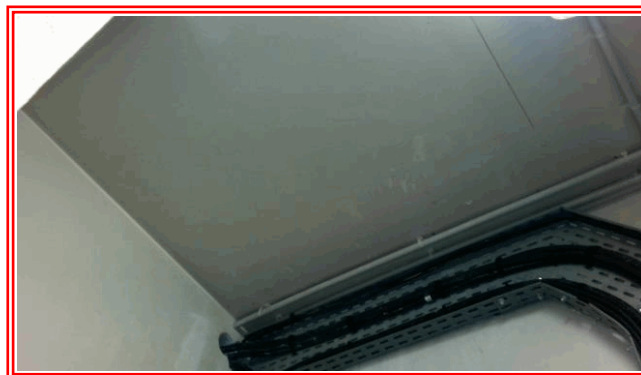
002WC003373 n°10 - 1 (P10) - 03PSGE00 - Sous  
station (00OU074)

Localisation	Catégorie	Composant	Partie de composant	Sur avis / réf pré.
Sous station (00OU074)	Plafond et faux-plafonds	Plafonds	Enduits plâtre	P10

Plan	Localisation	Composant	Partie composant	Réf action	Observation	Précision loc.	Ref photo	Ref Pré.	Descriptif	Résultat	Conclusion
03PSGE0 0	Sous station (00OU074)	Plafonds	Enduits plâtre	P10	Réalisation d'un prélèvement		002W C0033 73 n°10 - 1	P10	Peinture Effritable Beige Bleu Plâtre Effritable Beige	Positif	Présen ce sur analyse
