Rapport N° : 421630-20276233/231213/RB ind 0

Aix-en-Provence, le 13 décembre 2023

### AUDIT TECHNIQUE VISUEL GLOBAL

**STRUCTURES, CLOS-COUVERT, SECURITE**  
**INCENDIE ET THERMIQUE**  
**LOCAL 016 DU BATIMENT 061**  
**BASE NAVALE D'ASPRETTO**  
**AJACCIO (2A)**

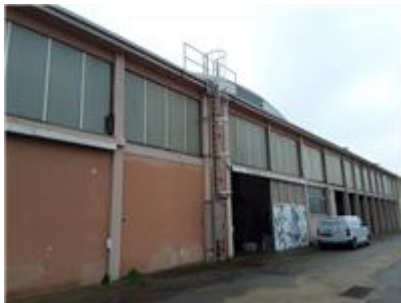
Struc_01_1

N°	Ouvrage / Localisation	Description / constats visuels	Photos	Propositions d'actions	Criticité 1
Struc1	Façade NORD (sur route)	<p>Les revêtements de façade sont en peinture sur poteaux - poutres en béton, et en mortier peint sur les murs de remplissage, et présentent globalement un bon état visuel apparent à l'exception de quelques fissures et éclats de béton.</p> <p>Nous constatons que d'anciennes réparations au mortier peint sur poteaux et poutres en béton se fissurent et risquent de chuter. Ces désordres mettent en évidence des enrobages béton inférieurs à 5 cm en bord de mer (2 cm relevé avec le radar), ce qui favorise la corrosion des ferrillages des poteaux-poutres béton.</p> <p>Nous constatons que la descente d'eaux pluviales en acier peint de 987 mm de périmètre est corrodée avec des attaches par colliers</p>

Struc_01_4	<p>Sur l'ensemble de la façade NORD, prévoir la purge des éléments non-adhérents, le décapage mécanique de la rouille et la passivation des ferrillages corrodés, puis reprendre le ragréage au mortier sans retrait.</p> <p>Du fait d'un problème d'enrobage des ferrillages (inférieur à 5 cm en bord de mer), prévoir de mettre en place un revêtement plastique épais (RPE), afin de protéger contre la corrosion les ferrillages dans le béton.</p> <p>Prévoir la révision complète de la descente d'eaux pluviales et le remplacement des colliers de fixations ruinés.</p>	4

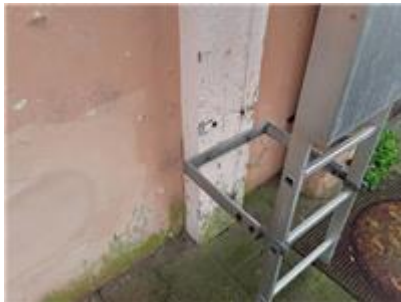
<p>métalliques très corrodés avec 2 colliers ruinés par corrosion avec perte de matière.</p>

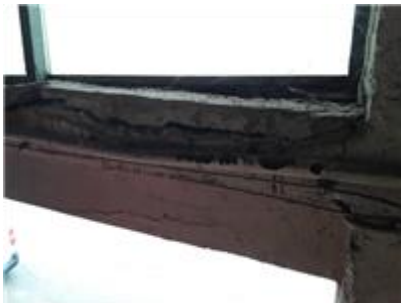
Struc_03_1

N°	Ouvrage / Localisation	Description / constats visuels	Photos	Propositions d'actions	Criticité 1
Struc3	Poutre-linteau béton sur porte coulissante en façade NORD	<p>Nous constatons des fissures horizontales importantes avec désolidarisation de blocs de béton.</p> <p>Nous avons déposé les morceaux de béton qui risqueraient de chuter.</p> <p>Nous notons que les ferraillements sont très corrodés avec une perte de matière très importante. Cette corrosion résulte d'une exposition à l'eau avec des enrobages béton d'environ 2 cm d'épaisseur (au lieu de 5 cm en bord de mer).</p>

Struc_03_4	<p>Au vu des désordres par corrosion avec pertes de matière sur les ferraillements de la poutre-linteau, il y aura lieu de procéder à son renforcement complet (par exemple mise en place d'une poutre métallique sous la poutre-linteau, et se reprenant par chevillage entre les poteaux béton).</p> <p>Puis sur l'ensemble de la poutre-linteau, prévoir la purge des éléments non-adhérents, le décapage mécanique de la rouille et la passivation des ferraillements corrodés, puis reprendre le ragréage au mortier sans retrait.</p> <p>Du fait d'un problème d'enrobage des ferraillements (inférieur à 5 cm en bord de mer), prévoir de mettre en place un revêtement plastique épais (RPE), afin de protéger contre la</p>	5

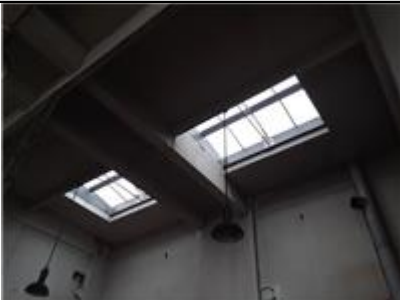
<p>Struc_07_1</p>

N°	Ouvrage / Localisation	Description / constats visuels	Photos		Propositions d'actions	Criticité 1
Struc7	Constats en de sous-face la toiture	<p>Côté SUD, nous constatons la présence d'anciennes infiltrations d'eaux pluviales (non humide, alors qu'il pleuvait la veille et le matin de notre visite sur site).</p> <p>Les 2 lanterneaux de désenfumage ne sont pas sécurisés contre la chute de personne (pas de grilles antichute).</p>

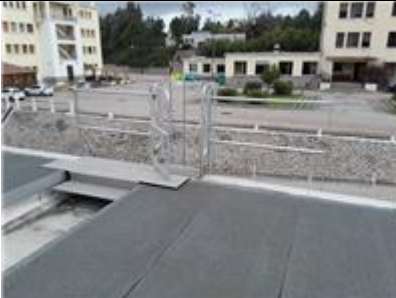
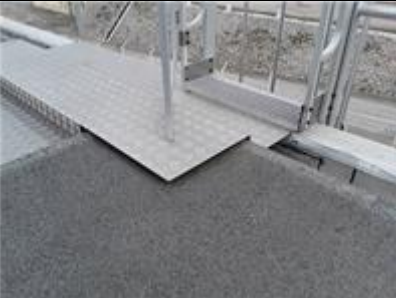
Struc14	Accès et protection en toiture terrasse	<p>L'accès par échelle à crinoline présente globalement un bon état visuel apparent à l'exception de désordres et non-conformités aux normes suivants :</p> <ul style="list-style-type: none"> <li>- boulons de fixation corrodés</li> <li>- début de la crinoline à 2,78 m du sol</li> <li>- barres de préhension non accessible et gêné par les garde-corps</li> <li>- portillon à l'arrivée bloqué par le platelage métallique déformé sur le chéneau béton</li> <li>- Garde-corps partiel et sans plinthe</li> <li>- absence de garde-corps sur la toiture côté NORD et autour des lanterneaux de désenfumage non sécurisés (pas de grilles antichute).</li> </ul> <p>Défaut de sécurité des personnes (risque de chute de hauteur)</p>

<p>Prévoir une étude d'exécution relative aux moyens d'accès et protections collectives en toitures suivant les normes NFE85-012 à 016.</p> <p>Prévoir le remplacement des boulons corrodés.</p>	4

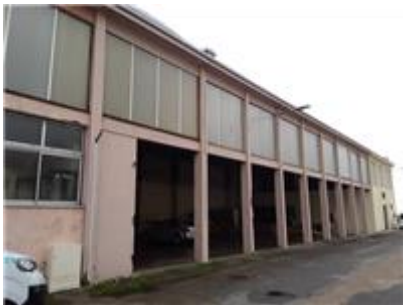
Struc_12_1

N°	Ouvrage / Localisation	Description / constats visuels	Photos	Propositions d'actions	Criticité 1
Struc12	Locaux voisins côté OUEST dans la continuité du local 018.	<p>Bien que hors mission, ce local ouvert en façade NORD met bien évidence le fonctionnement des structures principales en poteaux-poutres en béton sans cloison, ce qui conforme que les cloisons ne sont pas porteuses, et ne font pas partie des structures principales.</p> <p>Nous constatons de nombreuses fissures et nombreux éclats de béton avec les ferraillements visibles et très corrodés avec perte de matière, sur les poteaux et les poutres en façade NORD. Les enrobages de béton étant inférieurs à 5 cm, cela favorise la corrosion des ferraillements qui font éclater le béton.</p>

Struc_12_4	<p>Sur l'ensemble des façade NORD, prévoir la purge des éléments non-adhérents, le décapage mécanique de la rouille et la passivation des ferraillements corrodés, puis reprendre le ragréage au mortier sans retrait.</p> <p>Si la perte de matière par corrosion sur les ferraillements des poteaux et poutres des structures principales est supérieure à 10%, il y aura lieu de prévoir le renforcement de ces structures (par exemple, renforcement des ferraillements OU mis en place de moisages métalliques avec des profils type UPN ou UPE).</p> <p>Du fait d'un problème d'enrobage des ferraillements (inférieur à 5 cm en bord de mer), prévoir de mettre en place un revêtement plastique épais (RPE), afin</p>	4

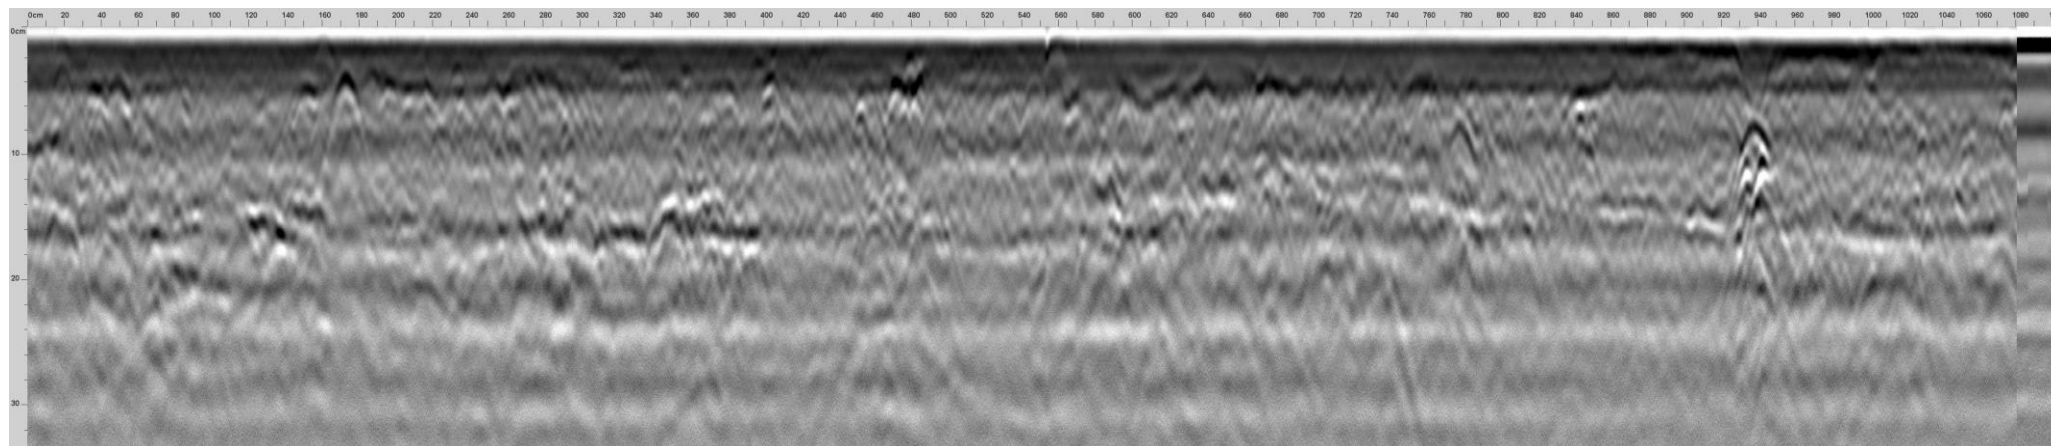
➤ Passage radar P1-001 :

Le radar met en évidence l'absence de ferrailage

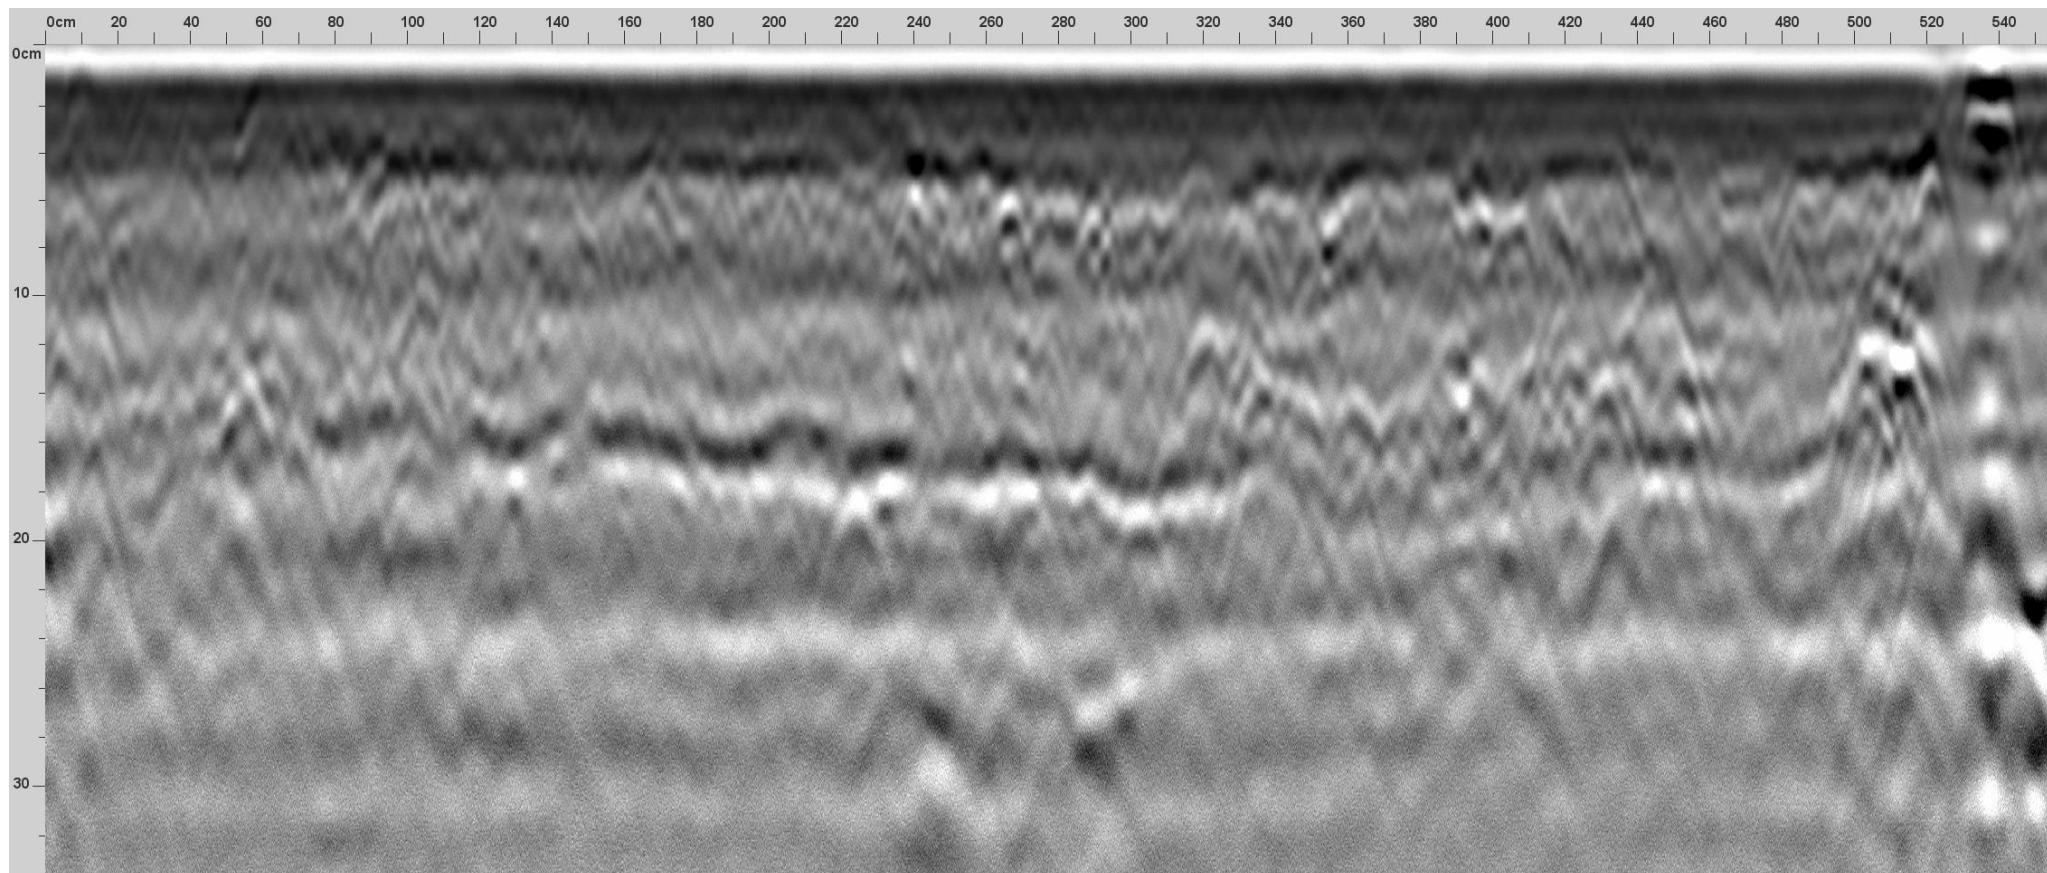
➤ Passage radar P1-002 :

Le radar met en évidence l'absence de ferrailage

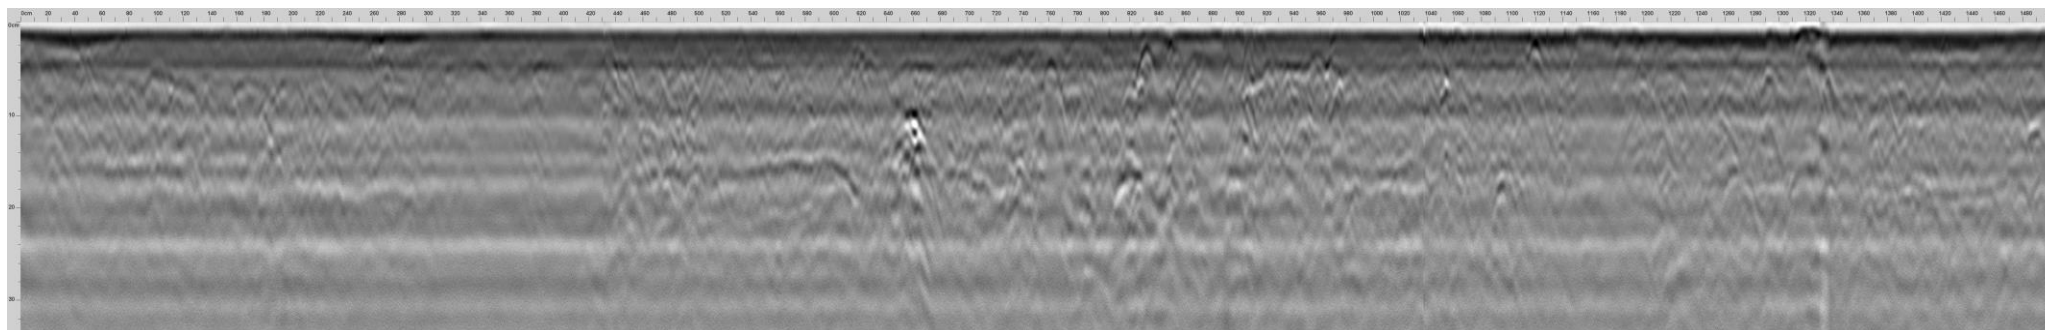
➤ Passage radar P1-003 :

Le radar met en évidence l'absence de ferrailage

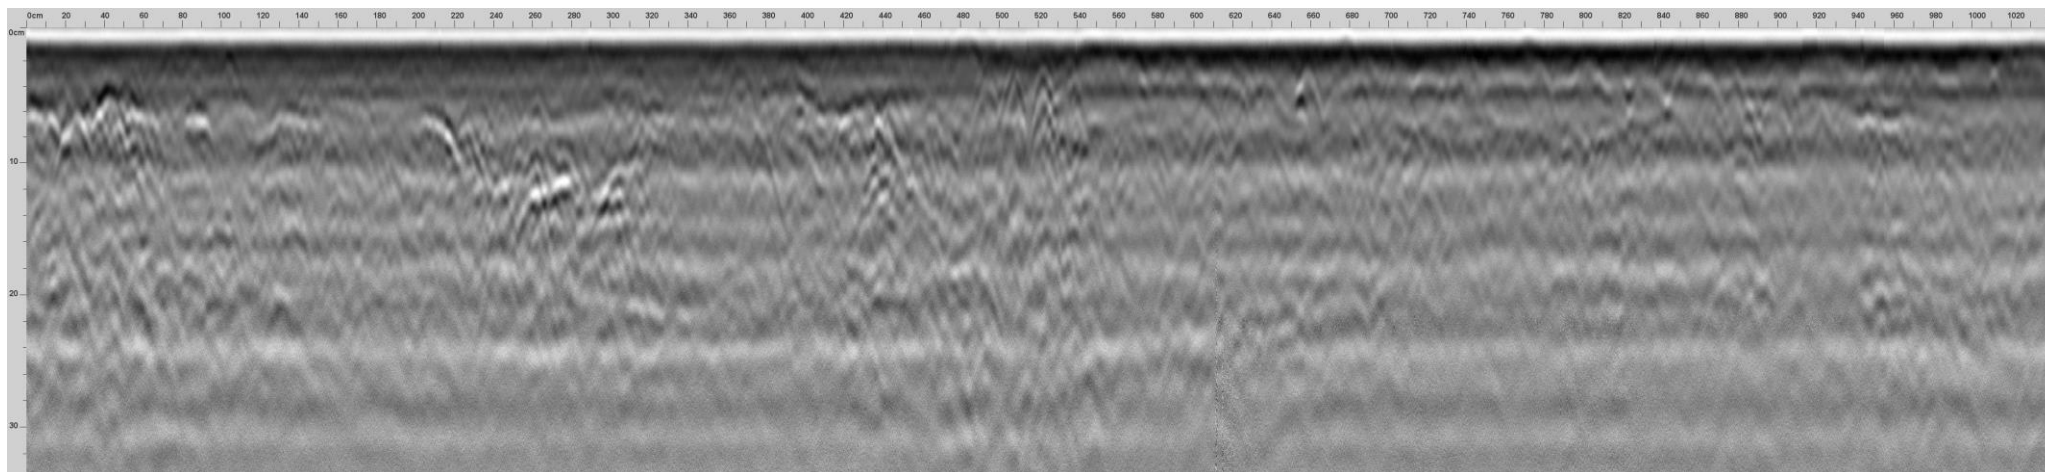
➤ Passage radar P1-004 :

Le radar met en évidence l'absence de ferrailage

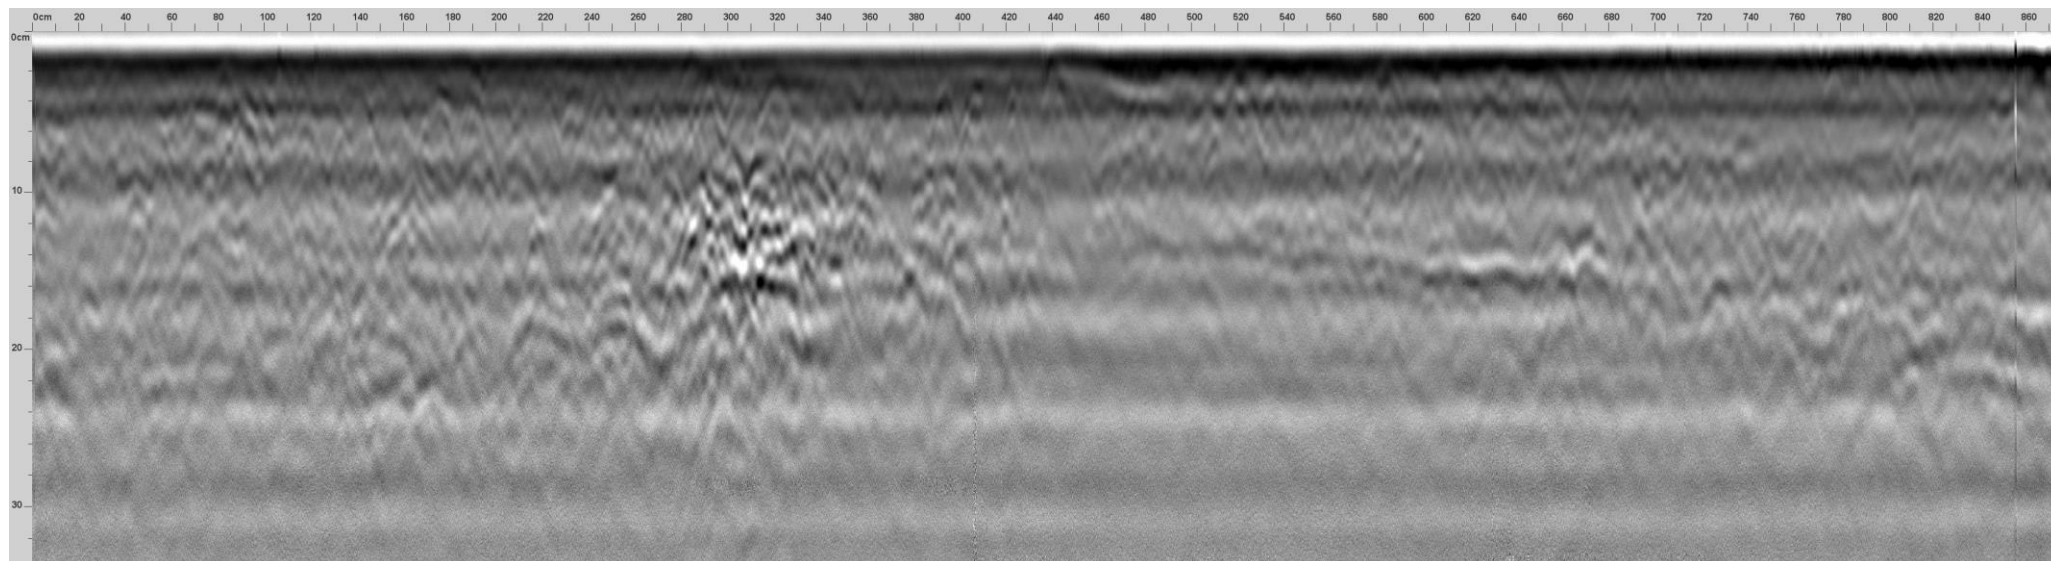
➤ Passage radar P1-005 :

Le radar met en évidence l'absence de ferrailage

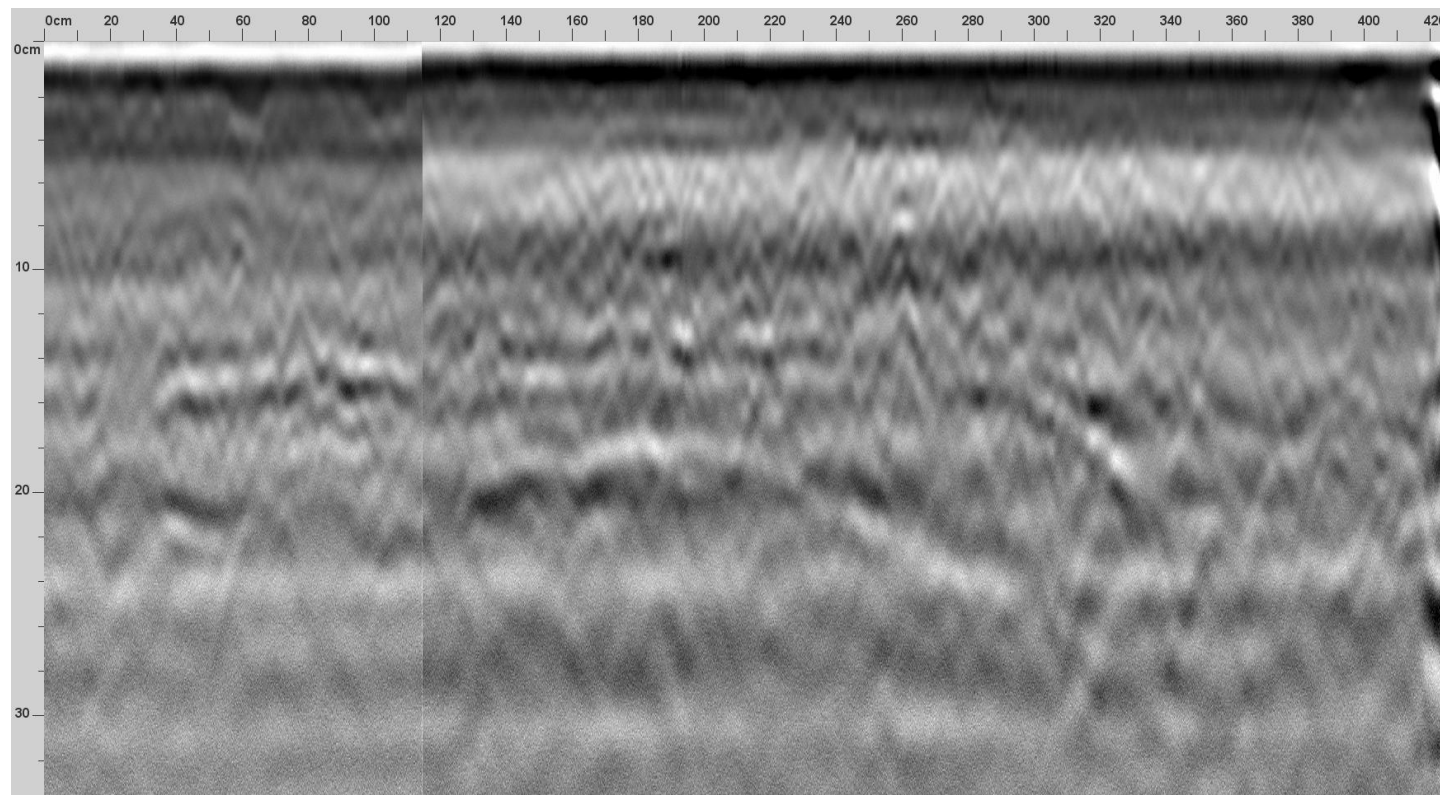
➤ Passage radar P1-006 :

Le radar met en évidence l'absence de ferrailage

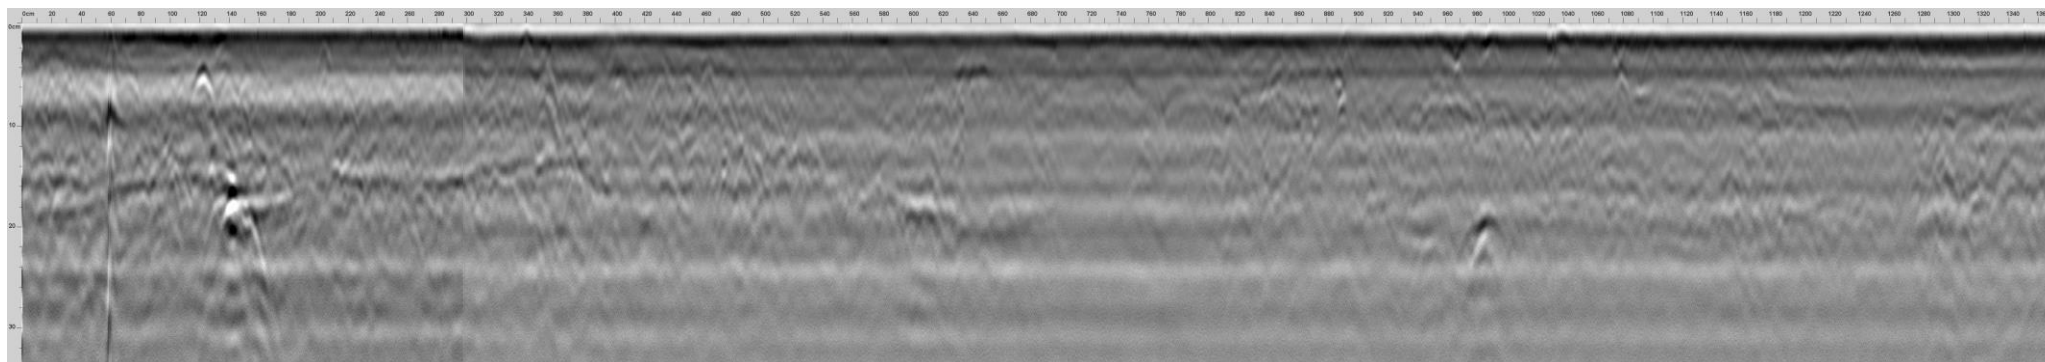
➤ Passage radar P1-007 :

Le radar met en évidence l'absence de ferrailage

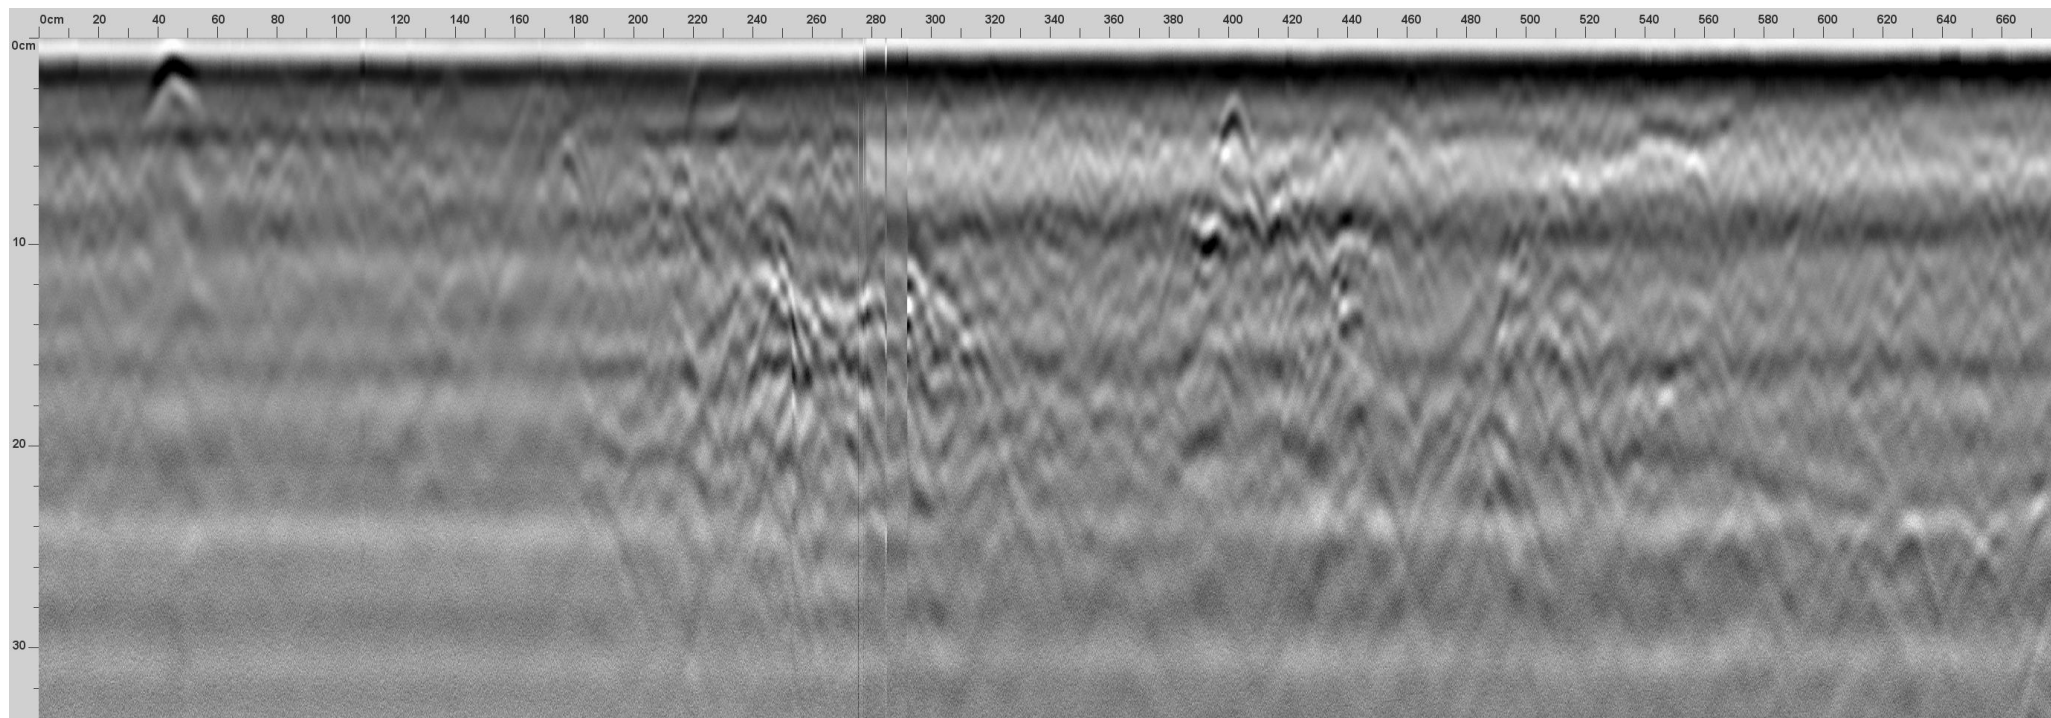
➤ Passage radar P1-008 :

Le radar met en évidence l'absence de ferraillage

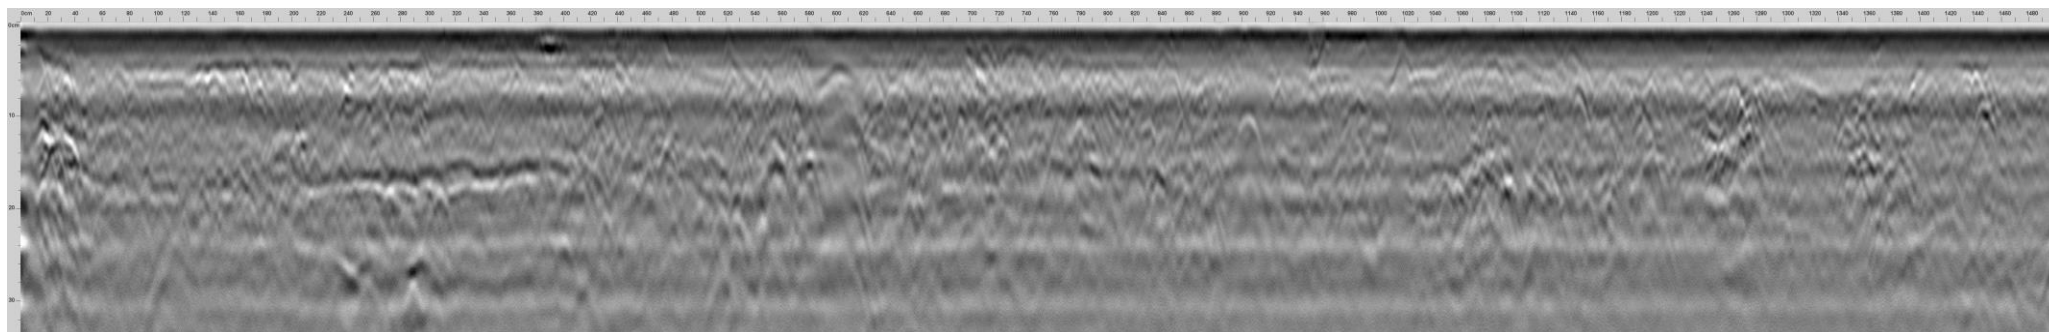
➤ Passage radar P1-009 :

Le radar met en évidence l'absence de ferrailage

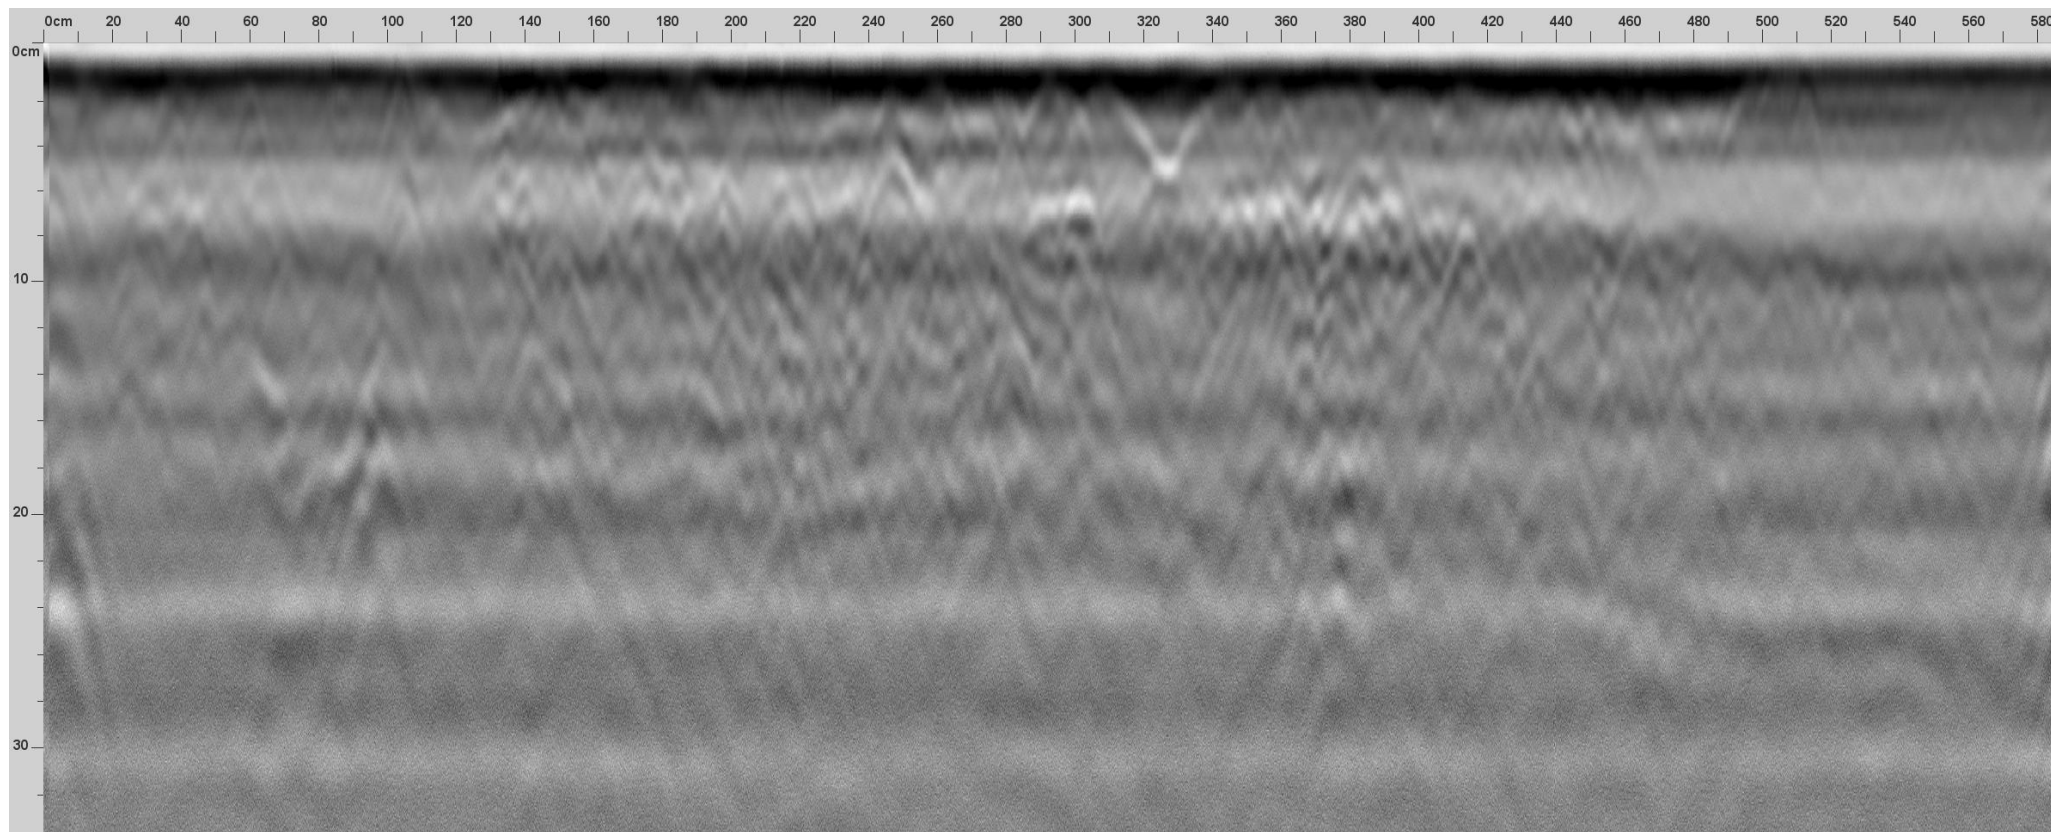
➤ Passage radar P1-010 :

Le radar met en évidence l'absence de ferrailage

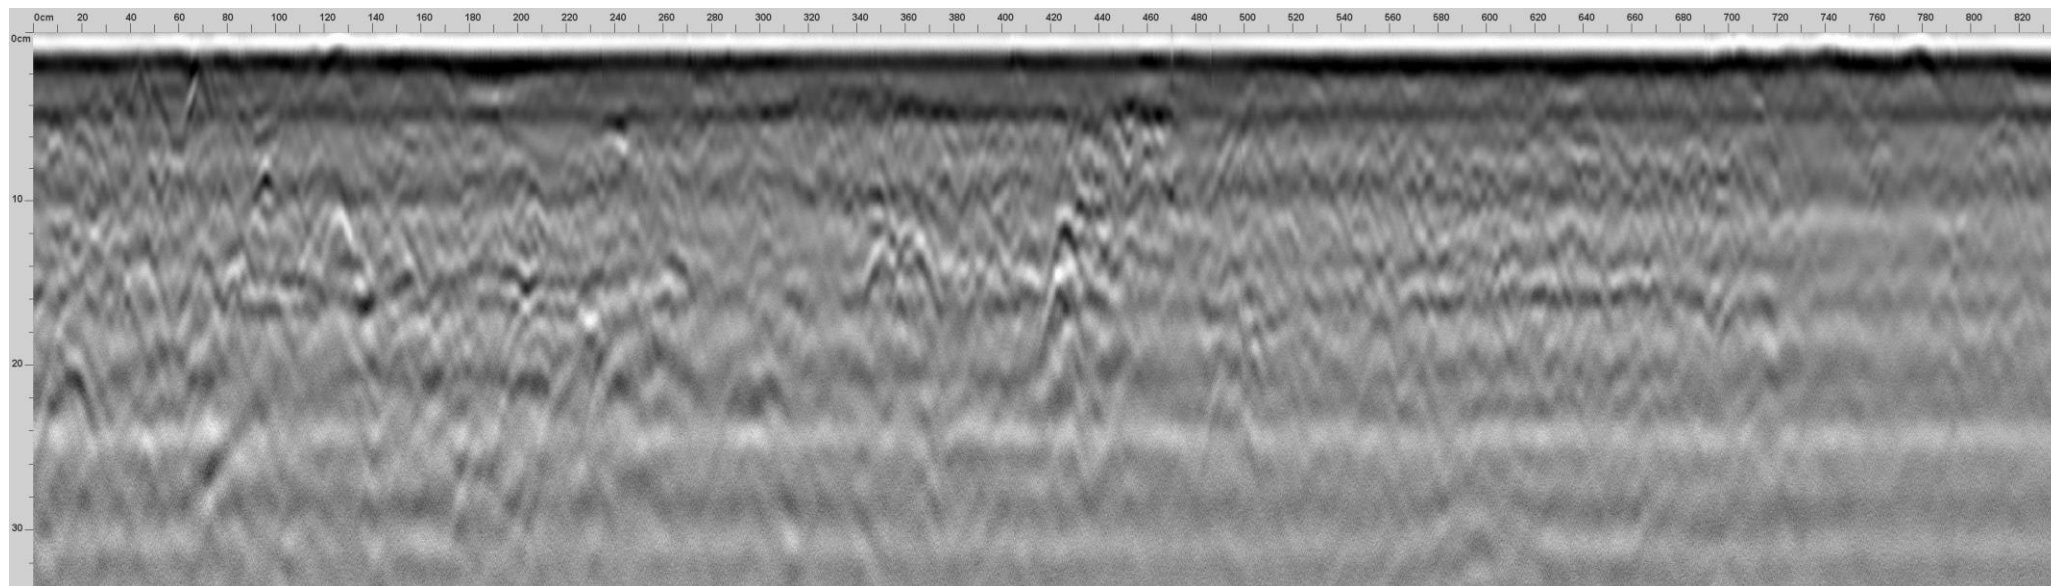
➤ Passage radar P1-011 :

Le radar met en évidence l'absence de ferrailage

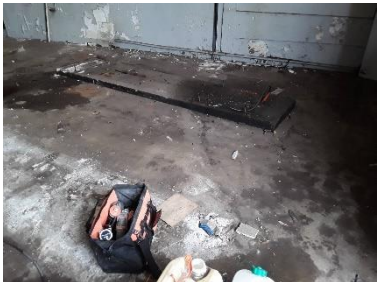
3	Plancher bas	<p><b>Composition :</b> Plancher bas béton de 13 à 15 cm non isolé. <b>R=0.09</b> <b>U= 3.6</b> <b>Performance :</b> <b>Mauvaise</b></p>

<p><b>Règlementation : R = 2.1 m². K/W</b> <b>CEE : R = 3.7 m². K/W</b> <i>BAT-EN-103 Isolation d'un plancher</i></p> <p>Pour limiter les déperditions de chaleur par les planchers bas, il est recommandé de renforcer l'isolation thermique en mettant en place un isolant de type laine minérale, polystyrène ou polyuréthane en sous-face des planchers concernés.</p> <p>Le Plancher bas donnant sur terre-plein, la mise en place d'un isolant nécessite la mise en place d'une chape flottante.</p> <p><b>Inconvénients :</b> Une mise en œuvre complexe, impliquant un traitement de l'humidité, par l'usage d'un isolant adapté, l'adjonction d'un pare-vapeur ou la pose d'une membrane d'étanchéité.</p> <p>Élévation du niveau du sol de quelques centimètre (par exemple, mise en place d'un faux-plancher technique avec isolation). Une remise à niveau en hauteur des portes et menuiseries sera nécessaires.</p> <p><b>Pour les locaux avec une charge d'exploitation plus importante que celle des bureaux (soit 250 kg/m²), il y a lieu de mettre en place un complexe d'isolation adapté (stockage, ...).</b></p>	5

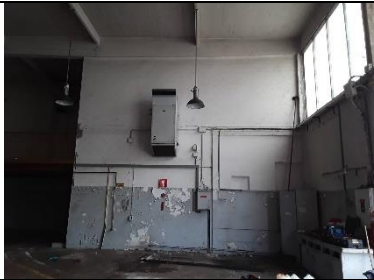
solutions hybrides.  <b>Remarque :</b> Attention, à partir du 1 <sup>er</sup> janvier 2025 le fluide R410A sera interdit dans les installations de moins de 3kg de fluide.	
3	Local chaufferie Sous-sol	<b>Distribution :</b> Réseau d'eau chaude en zone non chauffé isolé.	/	Vérifier l'absence de fuite sur l'ensemble du réseau.  Remplacer les circulateurs par des circulateurs à vitesses variables.	1
4	Local chaufferie Sous-sol	<b>Emetteur :</b> aérotherme CIAT à eau chaude

<i>BAT-TH-143 : Ventilo-convecteurs haute performance</i>  Les aérothermes existants ne sont pas adaptés au projet, la mise en place de cassette plafonnrière est conseillée.	5
5/	Régulation	<b>Régulation :</b> NC	/	Prévoir une régulation par zone, en fonction de la température extérieure, une régulation horaire en fonction des jours et horaires d'occupation.	5

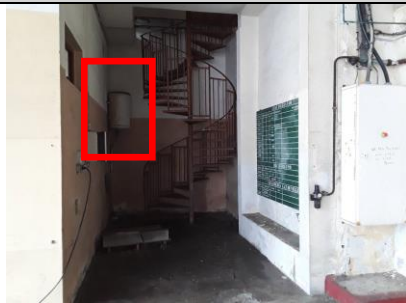
N°	Ouvrage / Localisation	Description / constats visuels	Photos	Propositions d'actions	Criticité 1
2	Cage d'escalier local 018	1 Ballon ECS à effet joule

Struc_04_9	<p>Pour les bâtiments de type bureau l'ECS n'est pas le poste le plus énergivore.</p> <p>La mise en place de ballon ECS en fonction du besoin suffit. Cependant des technologies plus performantes telles que le ballon ECS thermodynamique existent.</p> <p>Du fait du réaménagement complet du local 016, nous vous recommandons de mettre en place un ballon ECS adapté aux nouveaux besoins.</p>	5

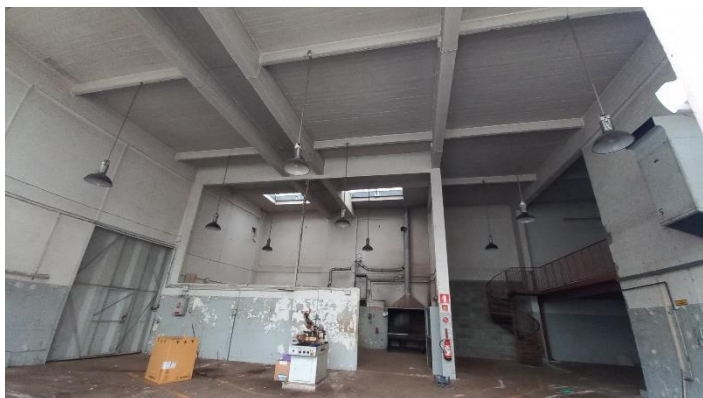
Présence de 2 exutoires vétustes de 5m<sup>2</sup> environ avec commande par tirer lâcher.
