DOSSIER DE DIAGNOSTIC TECHNIQUE

Référence : 002EW469451

FILIERIS Centre de santé
26 Rue du Maréchal de Lattre de
Tassigny
68270 WITTENHEIM

Rapport de repérage des matériaux et produits contenant de l'amiante avant réalisation de travaux dans un immeuble bâti

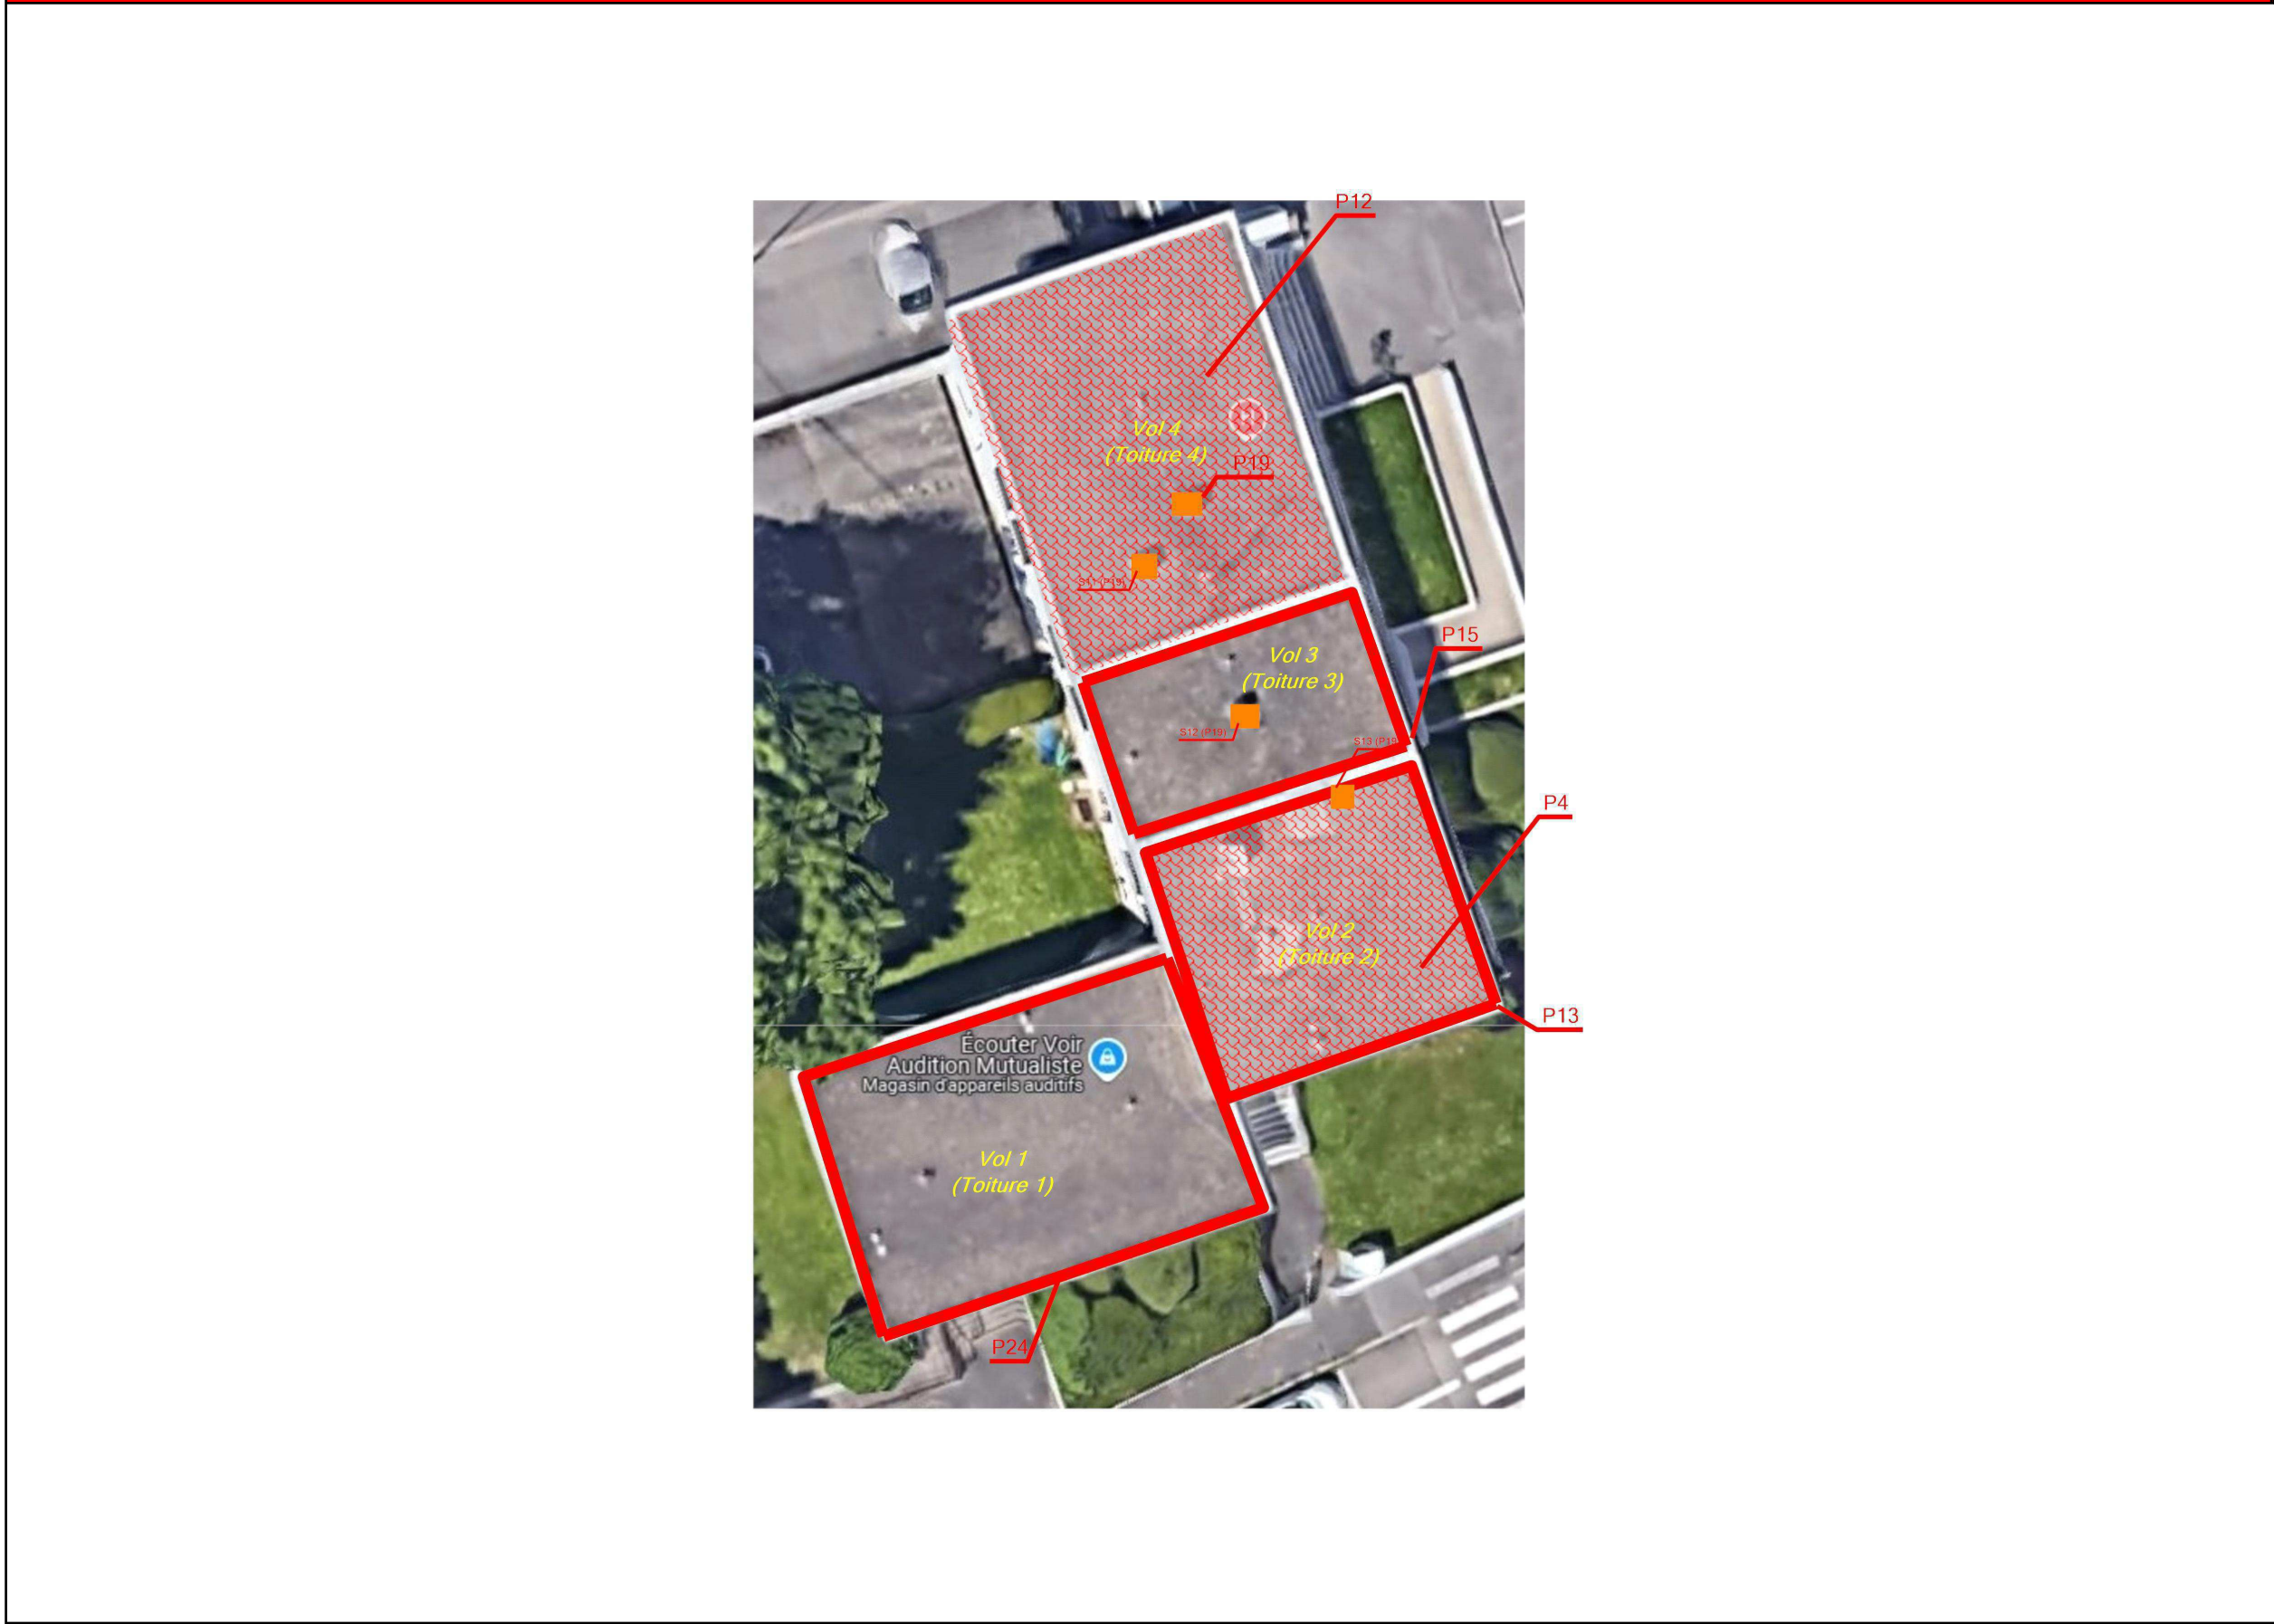
P24 : Bandes bitumeuses

P4 : Revêtements et colles

P19 : Bandes bitumeuses

P12 : Revêtements et colles

P15 : Bandes bitumeuses

P13 : Bandes bitumeuses

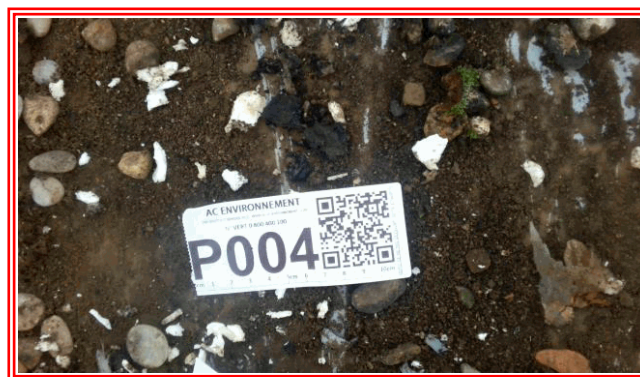
002EW469451 n°4 - 1 (P4) - Toitures - Vol 2 (Toiture 2)

Localisation	Catégorie	Composant	Partie de composant	Sur avis / réf pré.
Vol 2 (Toiture 2)	Toiture et étanchéité	Revêtement bitumeux d'étanchéité	Revêtements et colles	P4
Vol 4 (Toiture 4)	Toiture et étanchéité	Revêtement bitumeux d'étanchéité	Revêtements et colles	P12
Vol 2 (Toiture 2)	Toiture et étanchéité	Revêtement bitumeux d'étanchéité	Bandes bitumeuses	P13
Vol 3 (Toiture 3)	Toiture et étanchéité	Revêtement bitumeux d'étanchéité	Bandes bitumeuses	P15
Vol 3 (Toiture 3)	Façades	Murs	Enduit ciment	P16
Vol 4 (Toiture 4)	Façades	Murs	Enduit ciment	P18
Vol 4 (Toiture 4)	Toiture et étanchéité	Revêtement bitumeux d'étanchéité	Bandes bitumeuses	P19
Vol 3 (Toiture 3)	Toiture et étanchéité	Revêtement bitumeux d'étanchéité	Bandes bitumeuses	P19
Vol 2 (Toiture 2)	Toiture et étanchéité	Revêtement bitumeux d'étanchéité	Bandes bitumeuses	P19
Vol 1 (Toiture 1)	Toiture et étanchéité	Revêtement bitumeux d'étanchéité	Bandes bitumeuses	P24

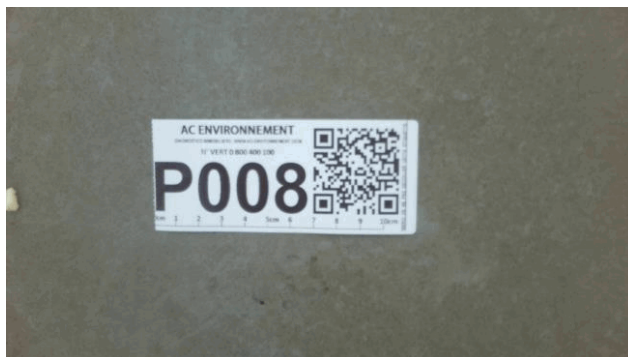
002EW469451 n°8 - 1 (P8) - Toitures - Vol 3 (Toiture 3)

Toitures	Vol 3 (Toiture 3)	Revêtement bitumeux d'étanchéité	Revêtements et colles	P8	Réalisation d'un prélèvement	Couche 5	002EW469451 n°8 - 1	P8	Matériau / Mortier - Bitumineux / Dur - Noir / Gris	Négatif	Négatif sur analyse

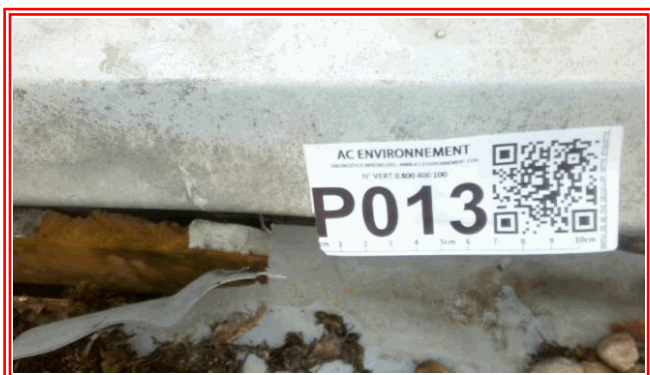
002EW469451 n°13 - 1 (P13) - Toitures - Vol 2 (Toiture 2)

Toitures	Vol 2 (Toiture 2)	Revêtement bitumeux d'étanchéité	Bandes bitumeuses	P13	Réalisation d'un prélèvement	Relevé d'étanchéité	002EW46945 1 n°13 - 1	P13	Bande - Bitumineux Fibreux - Noir	Positif	Présence sur analyse

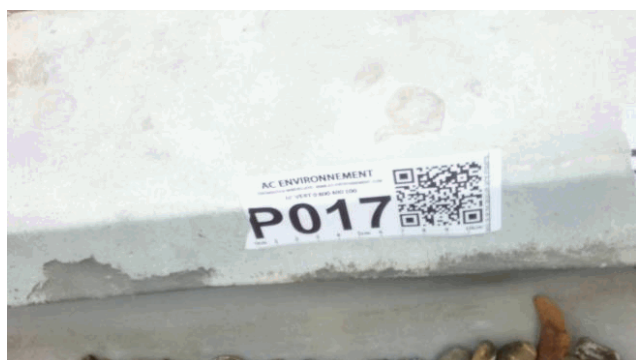
002EW469451 n°17 - 1 (P17) - Toitures - Vol 4 (Toiture 4)

Toitures	Vol 4 (Toiture 4)	Revêtement bitumeux d'étanchéité	Bandes bitumeuses	P17	Sondage et extension de la ZPSO du prélèvement P17	Relevé d'étanchéité	002EW469451 n°17 - 1	P17	Bande - Bitumineux Fibreux - Noir	Négatif	Négatif sur analyse
Toitures	Vol 4 (Toiture 4)	Revêtement bitumeux d'étanchéité	Bandes bitumeuses	P19	Réalisation d'un prélèvement	Relevé d'étanchéité	002EW469451 n°19 - 1	P19	Bande - Bitumineux Fibreux - Noir	Positif	Présence sur analyse
Toitures	Vol 4 (Toiture 4)	Revêtement bitumeux d'étanchéité	Bandes bitumeuses	S11 (P19)	Sondage et extension de la ZPSO du prélèvement P19	Relevé d'étanchéité	002EW469451 n°19 - 1	P19	Bande - Bitumineux Fibreux - Noir	Positif	Présence sur analyse

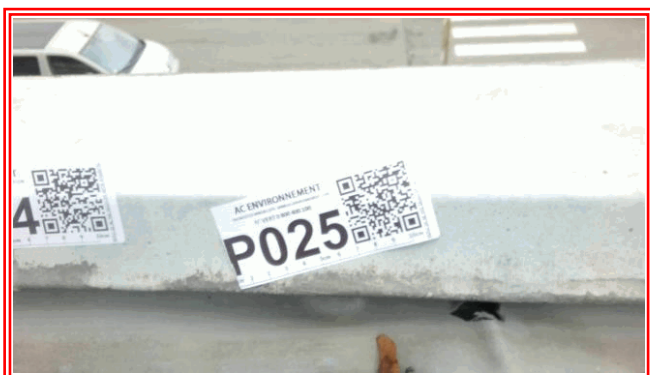
002EW469451 n°25 - 1 (P25) - Toitures - Vol 1 (Toiture 1)

Vol 1 (Toiture 1)	Façades	Murs	Enduit ciment	P25
