## Rapport de mission de repérage des matériaux et produits contenant de l'amiante avant réalisation de travaux dans un immeuble bâti

Numéro de rapport : C-DI93-2024-30-241103

Date du rapport : 30/09/2024

Réfection de l'étanchéité d'un toit-terrasse

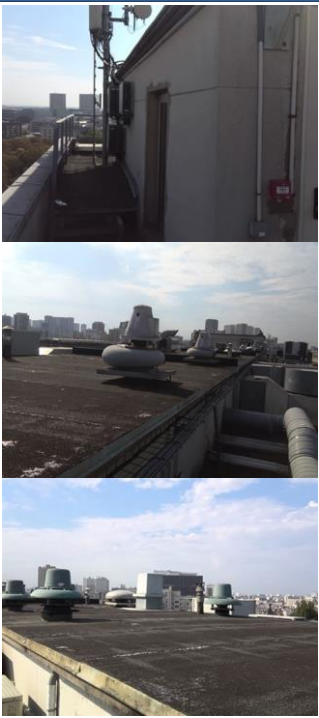
ZPSO-001a : Partie à inspecter : Partie plane : revêtement bitumineux (bandes, lés...) | Description : Partie plane : revêtement bitumineux (bandes, lés...).

Ouvrage	Localisation	Zone	Matériau(x) ou produit(s)	Conclusion	N° Echantillon	Photo
Étanchéité de toiture terrasse	Toit Terrasse - Edicule 1; Toit Terrasse - Edicule 2; Toit Terrasse - Edicule 3; Toit Terrasse - Edicule 4; Toit Terrasse - Local machinerie ascenseur extérieur	Toiture	Partie plane : revêtement bitumineux (bandes, lés...)	Absence d'amiante (Après analyse en laboratoire)	P001; P002; P003; P004

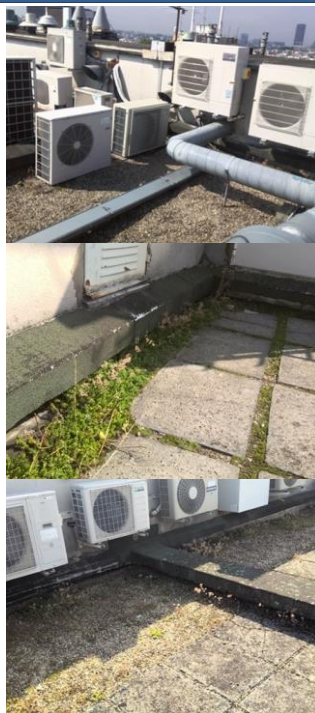
**ZPSO-003a : Partie à inspecter : Parties planes ou relevés : complexes asphaltés | Description : Parties planes ou relevés : complexes asphaltés.**

Ouvrage	Localisation	Zone	Matériau(x) ou produit(s)	Conclusion	N° Echantillon	Photo
Étanchéité de toiture terrasse	Toit Terrasse - Edicule 1; Toit Terrasse - Edicule 2; Toit Terrasse - Edicule 3; Toit Terrasse - Edicule 4; Toit Terrasse - Local machinerie ascenseur extérieur; Toit terrasse - Ensemble des murs extérieur		Parties planes ou relevés : complexes asphaltés	Absence d'amiante (Après analyse en laboratoire)	P010; P011; P012; P013

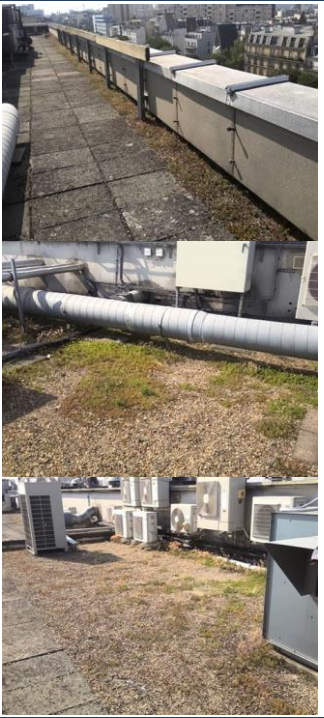
ZPSO-006a : Partie à inspecter : Partie plane : revêtement bitumineux (bandes, lés...) | Description : Partie plane : revêtement bitumineux (bandes, lés...).

Ouvrage	Localisation	Zone	Matériau(x) ou produit(s)	Conclusion	N° Echantillon	Photo
Étanchéité de toiture terrasse	Toit Terrasse - Sol		Partie plane : revêtement bitumineux (bandes, lés...)	Absence d'amiante (Après analyse en laboratoire)	P019; P020; P021; P022
