Rapport de repérage des matériaux et produits contenant de l'amiante avant réalisation de travaux dans un immeuble bâti

Nom du site : CH CADILLAC - Atelier Garage

Atelier garage et électricité
89 RUE CAZEAUX CAZALET
33410 CADILLAC-SUR-GARONNE

Référence du rapport : 19302405/S3.1.2.R

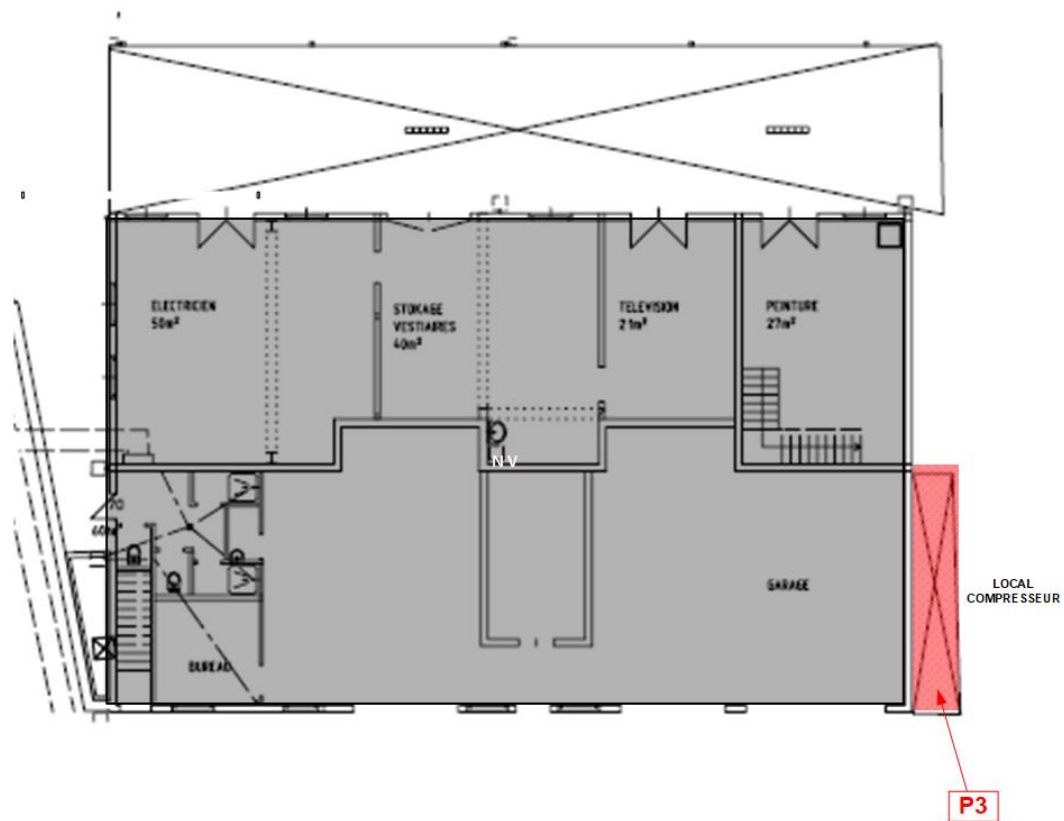
Planche de repérage (la planche de repérage est indissociable du rapport)		
Site : Atelier garage et électricité	Adresse : 89 RUE CAZEAUX CAZALET 33410 CADILLAC-SUR-GARONNE	Localisation : RDC
Réalisé par : Mathieu BONAMY	N° de planche : 2 / 3

Prélèvement n°X contenant de l'amiante	Matériaux et produits contenant de l'amiante :	 
RDC	Date visite	  Prélèvement n°X ne contenant pas d'amiante	  Plaques ondulées couverture local compresseur	
	Auteur	  Sondage		
	N° dossier	  Non visité		
Plan/Elévation	Indice

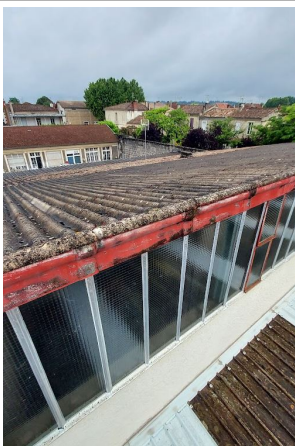
R+2 / Couverture	Couverture	Plaque ondulée	fibre-ciment, + bandeaux	P001	Résultat d'analyse	/	OUI
R+2 / Couverture	Couverture	Plaque ondulée	fibre-ciment, + bandeaux	P002	Résultat d'analyse	/	OUI

Prélèvement - P001 : R+2 / Couverture - Plaque ondulée-
(Présence d'amiante)

- (1) Les fibres d'amiante ont été détectées dans le matériau dur fibreux de type fibres-ciment (gris). Les autres matériaux décrits simultanément ne peuvent pas être séparés et analysés séparément, en conséquence, en raison du risque d'intercontamination, le résultat d'analyse est rendu sur l'ensemble de la couche.

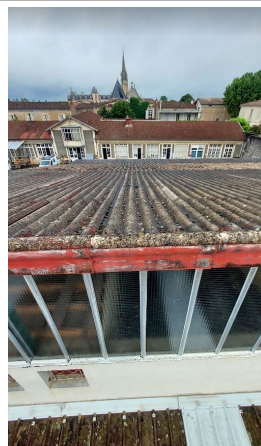
Prélèvement - P001 : R+2 / Couverture - Plaque ondulée-
(Présence d'amiante)

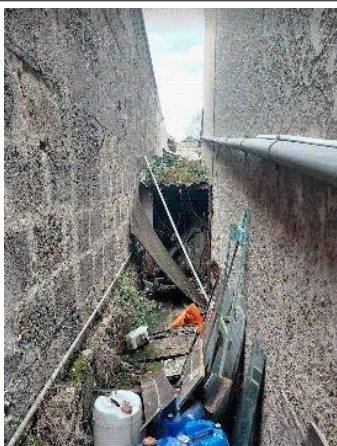
Prélèvement - P003 : RDC / Local compresseur - Plaque
ondulée- (Présence d'amiante)

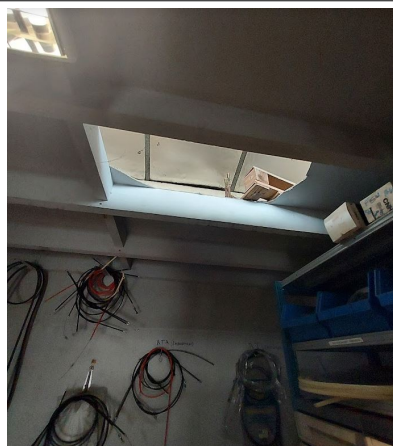
Prélèvement - P004 : R+1 / Réserve garage - Plaque-
(Présence d'amiante)
