Rapport de repérage des matériaux et produits contenant de l'amiante avant réalisation de travaux dans un immeuble bâti

Nom du site : CH CADILLAC - Archives médicales R1

Archives médicales - R+1
89 RUE CAZEAX CAZALET
33410 CADILLAC

Référence du rapport : 19302371/S4.3.2.R

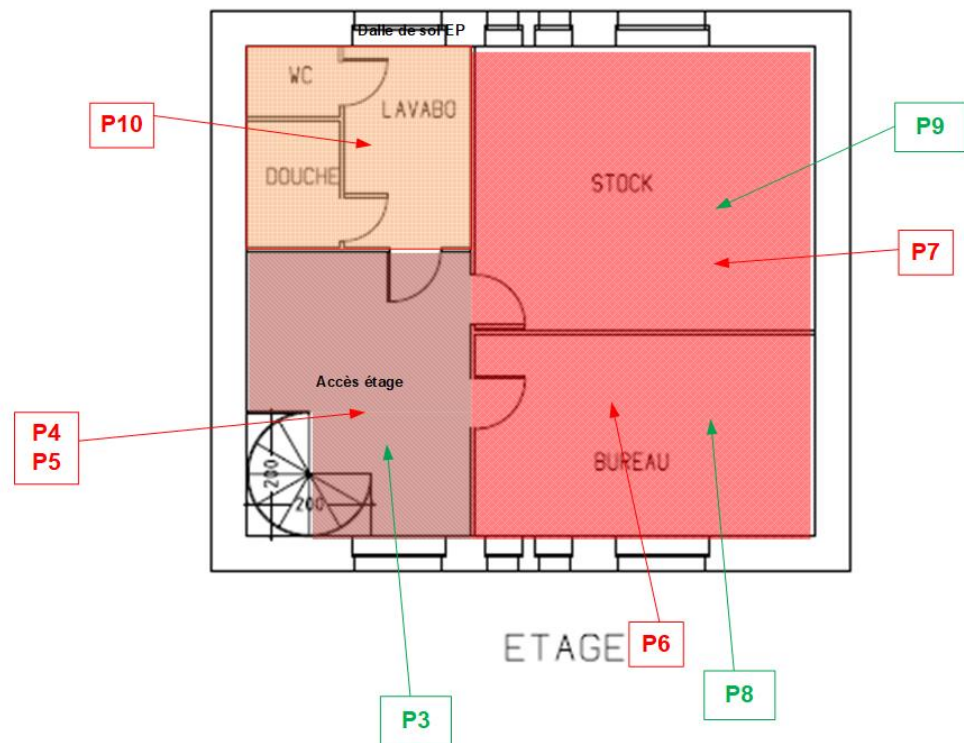
Planche de repérage (la planche de repérage est indissociable du rapport)		
Site : Archives médicales - R+1	Adresse : 89 RUE CAZEAUX CAZALET 33410 CADILLAC	Localisation : R+1
Réalisé par : Mathieu BONAMY	N° de planche : 1 / 1

Matériaux et produits listés en annexe A de la norme NF X 46-020 concernés par les travaux prévus			
Localisation	Ouvrage	Matériau ou produit	Description
R+1 / Accès étage	Revêtement de sol	Dalle de sol	cassante, beige
R+1 / Bureau	Revêtement de sol	Dalle de sol	cassante
R+1 / Stock	Revêtement de sol	Dalle de sol	cassante, clair(e), gris(e)
R+1 / Pièce d'eau	Plafond	Plaque	fibres-ciment

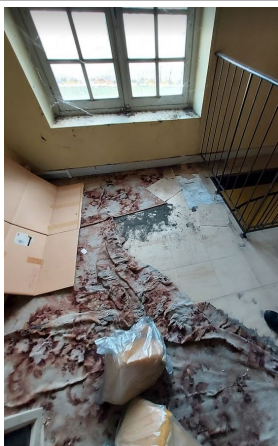
Prélèvement - P003 : R+1 / Accès étage - Dalle de sol-
(Présence d'amiante)

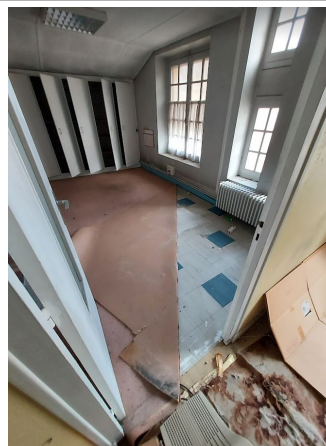
Prélèvement - P006 : R+1 / Bureau - Dalle de sol- (Présence
d'amiante)

004	23K019583-004 - BV3KJ7291 Réf. prél : P006 R+1/ Bureau/Revêtement de sol - Dalle de sol - (cassante)	Matériau semi-dur de type dalle de sol (gris)	MET / YES6	1 / 2	Calcination et/ou attaque acide (méthode interne de traitement)	Fibres d'amiante de type chrysotile
		Matériau semi-dur de type dalle de sol (gris) en traces ; matériau de type colle bitumineux (noir)(i)	MET / YES6	1 / 2	Calcination et/ou attaque acide (méthode interne de traitement)	Fibres d'amiante de type chrysotile

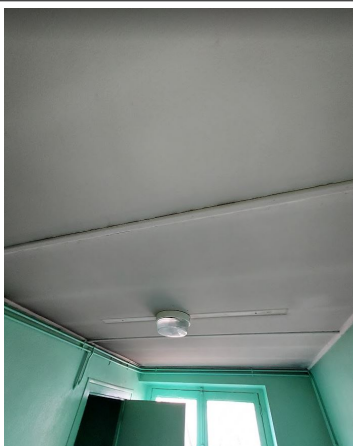
Prélèvement - P010 : R+1 / Pièce d'eau - Plaque- (Présence
d'amiante)
