Rapport de repérage des matériaux et produits contenant de l'amiante avant réalisation de travaux dans un immeuble bâti

Nom du site : CH CADILLAC - Bâtiment BMT - combles R1

BMT - Comble R+1
89 RUE CAZEAUX CAZALET
33410 CADILLAC-SUR-GARONNE

Référence du rapport : 19302376/S4.2.2.R

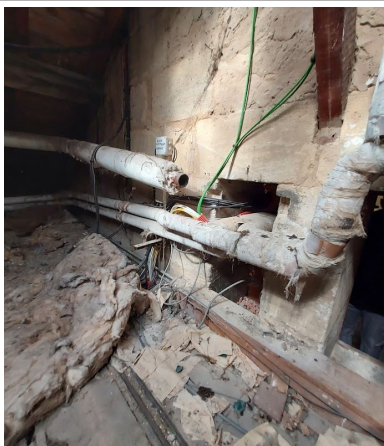
Matériaux et produits listés en annexe A de la norme NF X 46-020 concernés par les travaux prévus			
Localisation	Ouvrage	Matériau ou produit	Description
R+1 / Comble 1	Conduit	Enveloppe de calorifuge	plâtreuse, plâtre + isolant gros tuyaux
R+1 / Comble 2	Conduit	Enveloppe de calorifuge	plâtreuse, plâtre + isolant gros tuyaux

Prélèvement - P012 : R+1 / Comble 1 - Enveloppe de calorifuge
- (Présence d'amiante)

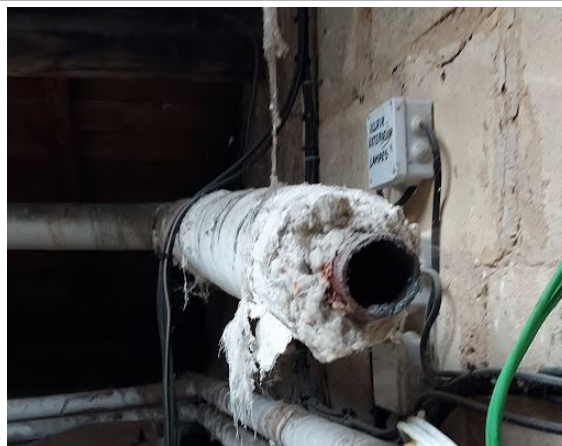
Prélèvement - P012 : R+1 / Comble 1 - Enveloppe de calorifuge
- (Présence d'amiante)
