Rapport de repérage des matériaux et produits contenant de l'amiante avant réalisation de travaux dans un immeuble bâti

Nom du site : CH CADILLAC - Bâtiment mixte R2

Référence du rapport : 19302321/S4.3.2.R

Description succincte du programme des travaux
Travaux de retrait des dalles de sol du R+2 et palier R+1.

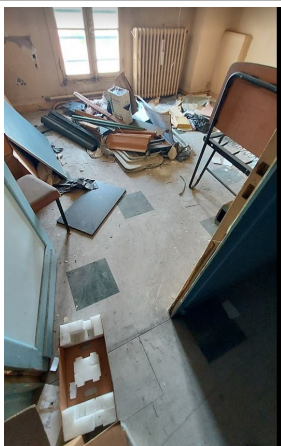
Prélèvement - P015 : R+2 / Couloir - Dalle de sol- (Présence d'amiante)

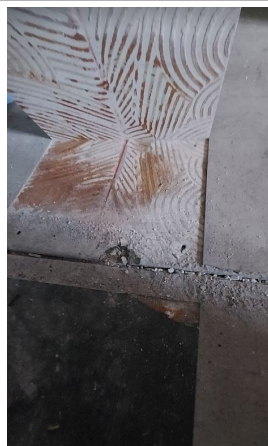
Prélèvement - P017 : R+2 / Couloir - Plaque- (Présence d'amiante)

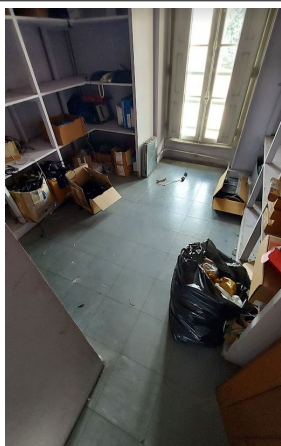
Prélèvement - P024 : R+2 / Réserve 1 - Dalle de sol- (Présence d'amiante)
