Pré-rapport de repérage amiante avant réalisation de travaux dans un immeuble bâti

Rapport N° : 22334671/S1/4/AM-RDEM_V1

ENSA
2 rue Bastien Lepage
54000 NANCY
ENSA

Description succincte du programme des travaux
Démolition du bâtiment de l'école d'architecture de Nancy

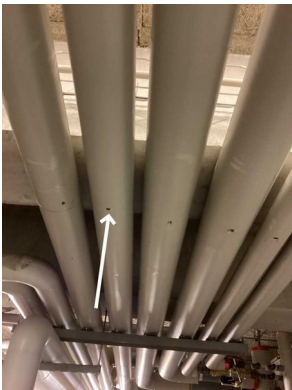
P143	ZPSO 86
R-1 -> Sous-station chaufferie

Conduits -> Calorifugeages (Liste A)

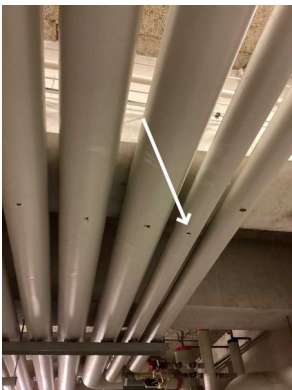
P146	ZPSO 89
R-1 -> Sous-station chaufferie

Conduits -> Calorifugeages (Liste A)

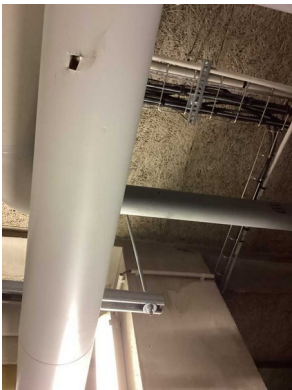
P150	ZPSO 93
R-1 -> Sous-station chaufferie

Conduits -> Calorifugeages (Liste A)

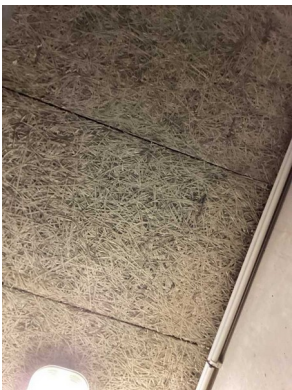
P136	ZPSO 79
R-1 -> Local CTA Hall d'exposition RDC

Conduits -> Calorifugeages (Liste A)

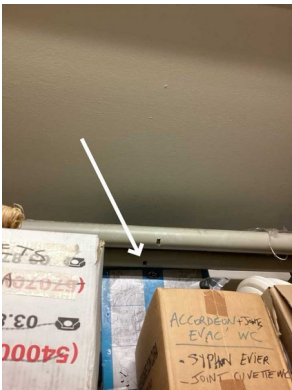
P164	ZPSO 105
R-1 -> Atelier INFRA

Conduits -> Calorifugeages (Liste A)

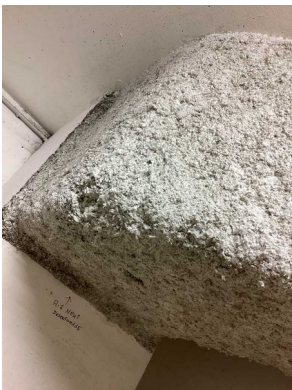
P157	ZPSO 98
R-1 -> Local poubelles

Conduits -> Calorifugeages (Liste A)

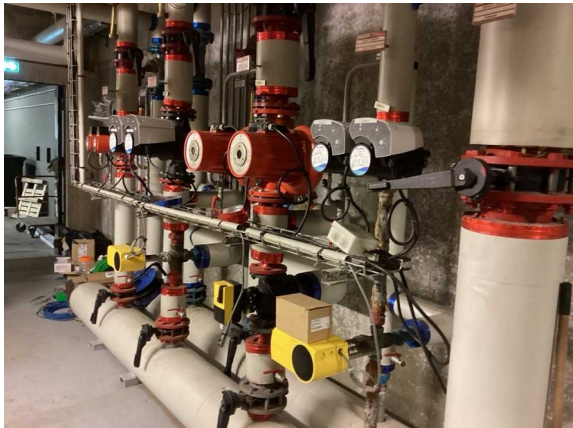
R-1 -> Sous-station chaufferie		IA 4
8- Equipements divers et accessoires		
Chaudière non consignée et/ou investigations destructives requérant un outillage et/ou une compétence spécifique

Investigation approfondie à réaliser avant les travaux :	
	<p>joint de brides non accessible Consigner la chaudière et faire réaliser les investigations destructives par une entreprise qualifiée et compétente SS4</p>
