## Rapport de mission de repérage des matériaux et produits contenant de l'amiante avant réalisation de travaux

Numéro de rapport	77025-152445 A
Propriétaire	CENTRE HOSPITALIER DE VALENCIENNES
Donneur d'ordre	CENTRE HOSPITALIER DE VALENCIENNES
	CH VALENCIENNES
Adresse de l'immeuble	114 avenue DESANDROUIN 59300 VALENCIENNES
Type de bien	Bâtiment DESANDROUIN
Date de la commande	07/03/2024
La (ou les) date(s) d'exécution du repérage	11/03/2024
Date d'émission du rapport de repérage	15/04/2024
Référence du programme de travaux défini par le donneur d'ordre

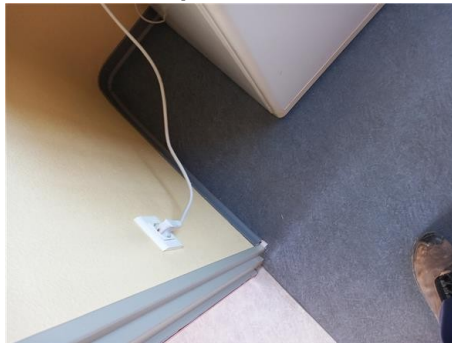
**PRELEVEMENT : P006**
**Emplacement :**

<b>Nom du client</b> CENTRE HOSPITALIER DE VALENCIENNES	<b>Numéro de dossier</b> 77025-152445 CH VALENCIENNES 114 avenue DESANDROUIN 59300 NORD	<b>Pièce ou local – Composant</b> 3ème - Gestion et office - Revêtement de sol - Sol
<b>Nom de l'opérateur</b> PETITJEAN Antoine	<b>Date de prélèvement</b> 11/03/2024	<b>Partie de composant</b> Linoléum bleu colle ragréage
<b>Résultat amiante :</b> Absence d'amiante		
<b>DESCRIPTION DU PRELEVEMENT :</b>		
<b>Objet</b>	<b>Planche de croquis n° :</b>	
Linoléum bleu colle ragréage

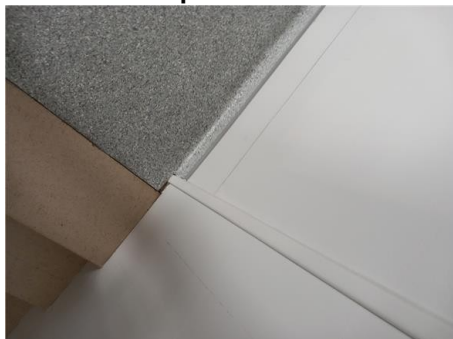
**PRELEVEMENT : P038**
**Emplacement :**

<b>Nom du client</b> CENTRE HOSPITALIER DE VALENCIENNES	<b>Numéro de dossier</b> 77025-152445 CH VALENCIENNES 114 avenue DESANDROUIN 59300 NORD	<b>Pièce ou local – Composant</b> 2ème - Hall ESC B - Revêtement de sol - Sol
<b>Nom de l'opérateur</b> PETITJEAN Antoine	<b>Date de prélèvement</b> 11/03/2024	<b>Partie de composant</b> Linoléum bleu colle ragréage

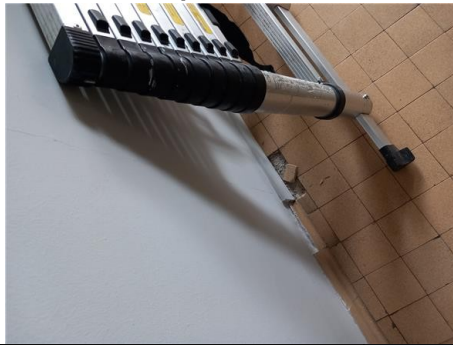
**PRELEVEMENT : P053**
**Emplacement :**

<b>Nom du client</b> CENTRE HOSPITALIER DE VALENCIENNES	<b>Numéro de dossier</b> 77025-152445 CH VALENCIENNES 114 avenue DESANDROUIN 59300 NORD	<b>Pièce ou local – Composant</b> 2ème - Hall ESC C - Revêtement de sol - Sol	
<b>Nom de l’opérateur</b> PETITJEAN Antoine	<b>Date de prélèvement</b> 11/03/2024	<b>Partie de composant</b> Carrelage colle ragréage	
<b>Résultat amiante</b> : Absence d'amiante			
<b>DESCRIPTION DU PRELEVEMENT :</b>			
<b>Objet</b>		<b>Planche de croquis n° :</b>	
Carrelage colle ragréage			
<b>DETAIL DES COUCHES DU PRELEVEMENT :</b>			
<b>Référence Couche</b>	<b>Description visuelle</b>	<b>Epaisseur (cm)</b>	<b>Conclusion amiante</b>
RAW PRODUCT	Matériau dur de type carrelage, faïence (beige) ; matériau dur de type ciment-colle (gris) ; matériau semi-dur (noir) en traces	0	Fibres d'amiante non détectées

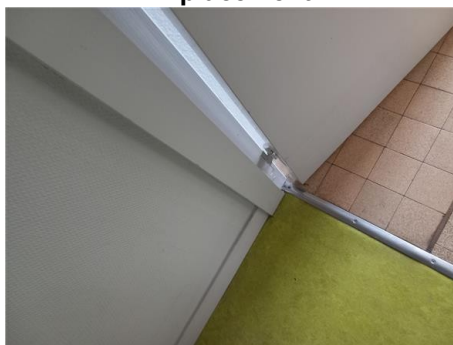
**PRELEVEMENT : P054**
**Emplacement :**

<b>Nom du client</b> CENTRE HOSPITALIER DE VALENCIENNES	<b>Numéro de dossier</b> 77025-152445 <b>CH VALENCIENNES</b> 114 avenue DESANDROUIN 59300 NORD	<b>Pièce ou local – Composant</b> 2ème - Dégagement C - Revêtement de sol - Sol
<b>Nom de l'opérateur</b> PETITJEAN Antoine	<b>Date de prélèvement</b> 11/03/2024	<b>Partie de composant</b> Linoléum vert colle ragréage
<b>Résultat amiante :</b> Absence d'amiante		
<b>DESCRIPTION DU PRELEVEMENT :</b>		
<b>Objet</b>	<b>Planche de croquis n° :</b>	
Linoléum vert colle ragréage

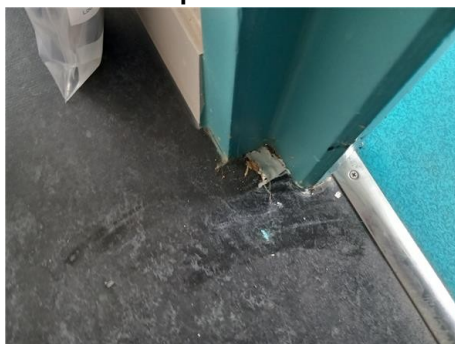
**PRELEVEMENT : P072**
**Emplacement :**

<b>Nom du client</b> CENTRE HOSPITALIER DE VALENCIENNES	<b>Numéro de dossier</b> 77025-152445 <b>CH VALENCIENNES</b> 114 avenue DESANDROUIN 59300 NORD	<b>Pièce ou local – Composant</b> 1er - Dégagement C - Revêtement de sol - Sol
<b>Nom de l'opérateur</b> PETITJEAN Antoine	<b>Date de prélèvement</b> 11/03/2024	<b>Partie de composant</b> Linoléum noir colle ragréage

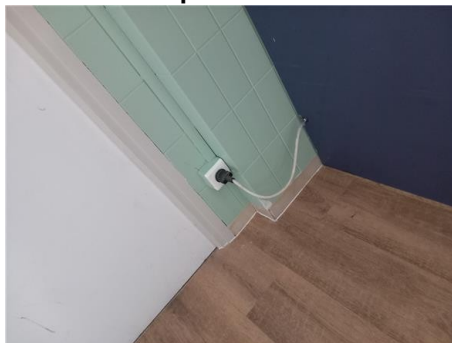
**PRELEVEMENT : P084**
**Emplacement :**

<b>Nom du client</b> CENTRE HOSPITALIER DE VALENCIENNES	<b>Numéro de dossier</b> 77025-152445 CH VALENCIENNES 114 avenue DESANDROUIN 59300 NORD	<b>Pièce ou local – Composant</b> RDC - Serveur dossier - Revêtement de mur - Murs
<b>Nom de l'opérateur</b> PETITJEAN Antoine	<b>Date de prélèvement</b> 11/03/2024	<b>Partie de composant</b> Faïence peinte vert et colle
<b>Résultat amiante :</b> Absence d'amiante		
<b>DESCRIPTION DU PRELEVEMENT :</b>		
<b>Objet</b>	<b>Planche de croquis n° :</b>	
Faïence peinte vert et colle

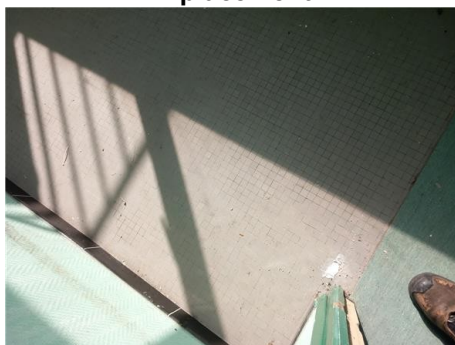
**PRELEVEMENT : P098**
**Emplacement :**

<b>Nom du client</b> CENTRE HOSPITALIER DE VALENCIENNES	<b>Numéro de dossier</b> 77025-152445 CH VALENCIENNES 114 avenue DESANDROUIN 59300 NORD	<b>Pièce ou local – Composant</b> RDC - Pièce 29 - Revêtement de sol - Sol
<b>Nom de l'opérateur</b> PETITJEAN Antoine	<b>Date de prélèvement</b> 11/03/2024	<b>Partie de composant</b> Carrelage colle ragréage
<b>Résultat amiante :</b> Absence d'amiante		
<b>DESCRIPTION DU PRELEVEMENT :</b>		
<b>Objet</b>	<b>Planche de croquis n° :</b>	
Carrelage colle ragréage

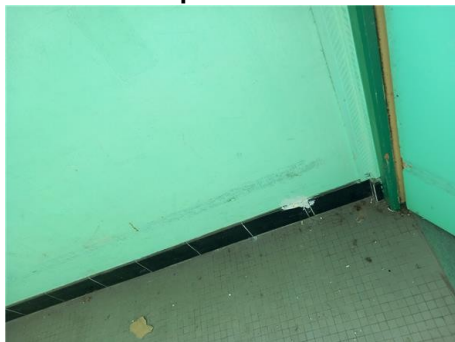
**PRELEVEMENT : P099**
**Emplacement :**

<b>Nom du client</b> CENTRE HOSPITALIER DE VALENCIENNES	<b>Numéro de dossier</b> 77025-152445 CH VALENCIENNES 114 avenue DESANDROUIN 59300 NORD	<b>Pièce ou local – Composant</b> RDC - Pièce 29 - Revêtement de mur - Murs
<b>Nom de l'opérateur</b> PETITJEAN Antoine	<b>Date de prélèvement</b> 11/03/2024	<b>Partie de composant</b> Plinthe carrelage noire et colle

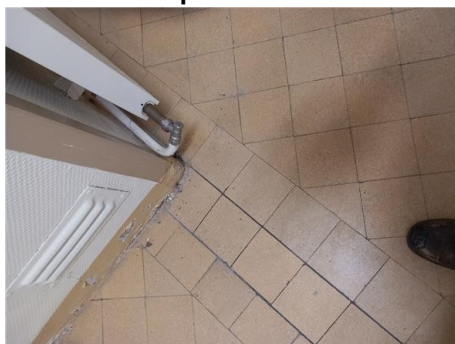
**PRELEVEMENT : P103**
**Emplacement :**

<b>Nom du client</b> CENTRE HOSPITALIER DE VALENCIENNES	<b>Numéro de dossier</b> 77025-152445 CH VALENCIENNES 114 avenue DESANDROUIN 59300 NORD	<b>Pièce ou local – Composant</b> RDJ - SAS escaliers - Revêtement de sol - Sol	
<b>Nom de l'opérateur</b> PETITJEAN Antoine	<b>Date de prélèvement</b> 11/03/2024	<b>Partie de composant</b> Carrelage jaune colle ragréage	
<b>Résultat amiante :</b> Absence d'amiante			
<b>DESCRIPTION DU PRELEVEMENT :</b>			
<b>Objet</b>	<b>Planche de croquis n° :</b>		
Carrelage jaune colle ragréage			
<b>DETAIL DES COUCHES DU PRELEVEMENT :</b>			
<b>Référence Couche</b>	<b>Description visuelle</b>	<b>Epaisseur (cm)</b>	<b>Conclusion amiante</b>
RAW PRODUCT	Matériau dur de type carrelage, faïence (orange) ; matériau dur de type ciment-colle (gris)	0	Fibres d'amiante non détectées

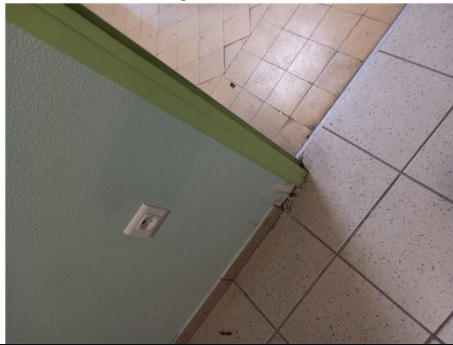
<b>Nom du client</b> CENTRE HOSPITALIER DE VALENCIENNES	<b>Numéro de dossier</b> 77025-152445 CH VALENCIENNES 114 avenue DESANDROUIN 59300 NORD	<b>Pièce ou local – Composant</b> RDJ - Archives B - Revêtement de sol - Sol
<b>Nom de l'opérateur</b> PETITJEAN Antoine	<b>Date de prélèvement</b> 11/03/2024	<b>Partie de composant</b> Carrelage colle ragréage
<b>Résultat amiante :</b> Absence d'amiante		
<b>DESCRIPTION DU PRELEVEMENT :</b>		
<b>Objet</b>	<b>Planche de croquis n° :</b>	
Carrelage colle ragréage

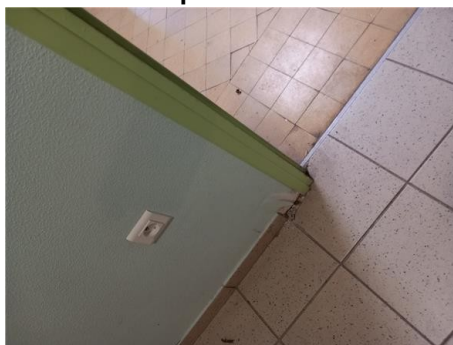
<b>Nom du client</b> CENTRE HOSPITALIER DE VALENCIENNES	<b>Numéro de dossier</b> 77025-152445 CH VALENCIENNES 114 avenue DESANDROUIN 59300 NORD	<b>Pièce ou local – Composant</b> RDJ - Archives B - Revêtement de mur - Murs
<b>Nom de l'opérateur</b> PETITJEAN Antoine	<b>Date de prélèvement</b> 11/03/2024	<b>Partie de composant</b> Plinthe carrelage et colle
<b>Résultat amiante :</b> Absence d'amiante		
<b>DESCRIPTION DU PRELEVEMENT :</b>		
<b>Objet</b>	<b>Planche de croquis n° :</b>	
Plinthe carrelage et colle

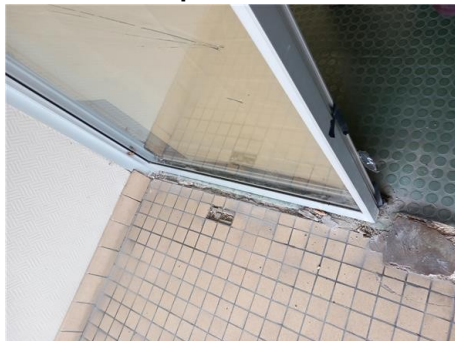
<b>Nom du client</b> CENTRE HOSPITALIER DE VALENCIENNES	<b>Numéro de dossier</b> 77025-152445 <b>CH VALENCIENNES</b> 114 avenue DESANDROUIN 59300 NORD	<b>Pièce ou local – Composant</b> RDJ - SAS entrée - Revêtement de sol - Sol
<b>Nom de l'opérateur</b> PETITJEAN Antoine	<b>Date de prélèvement</b> 11/03/2024	<b>Partie de composant</b> Carrelage + colle et ragréage

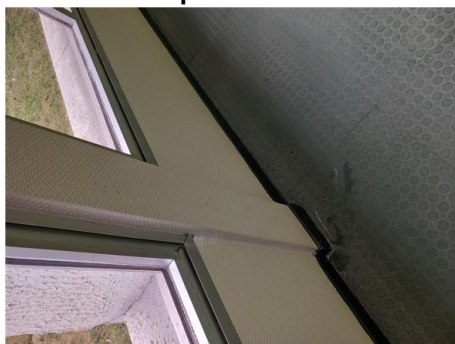
<b>Nom du client</b> CENTRE HOSPITALIER DE VALENCIENNES	<b>Numéro de dossier</b> 77025-152445 CH VALENCIENNES 114 avenue DESANDROUIN 59300 NORD	<b>Pièce ou local – Composant</b> RDJ - Hall entrée - Murs - Murs	
<b>Nom de l'opérateur</b> PETITJEAN Antoine	<b>Date de prélèvement</b> 11/03/2024	<b>Partie de composant</b> Enduit calicot plaque de plâtre sur mur donnant sur l'extérieur	
<b>Résultat amiante :</b> Absence d'amiante			
<b>DESCRIPTION DU PRELEVEMENT :</b>			
<b>Objet</b>	<b>Planche de croquis n° :</b>		
Enduit calicot plaque de plâtre sur mur donnant sur l'extérieur			
<b>DETAIL DES COUCHES DU PRELEVEMENT :</b>			
<b>Référence Couche</b>	<b>Description visuelle</b>	<b>Epaisseur (cm)</b>	<b>Conclusion amiante</b>
RAW PRODUCT	Matériau de type système d'enduit peinture (fibreux) (gris) ; matériau semi-dur de type plâtre (blanc)	0	Fibres d'amiante non détectées
CUST 01	Matériau semi-dur de type plâtre (blanc)	0	Fibres d'amiante non détectées

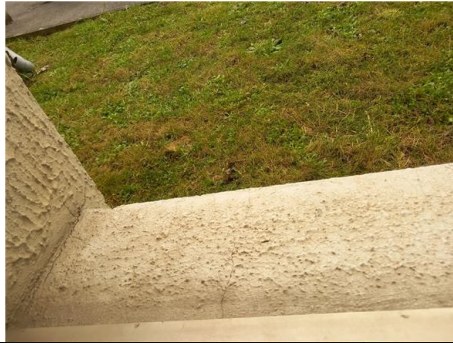
<b>Nom du client</b> CENTRE HOSPITALIER DE VALENCIENNES	<b>Numéro de dossier</b> 77025-152445 CH VALENCIENNES 114 avenue DESANDROUIN 59300 NORD	<b>Pièce ou local – Composant</b> Extérieur - façade droite 4 RDJ - Mur de façade - Murs	
<b>Nom de l’opérateur</b> PETITJEAN Antoine	<b>Date de prélèvement</b> 11/03/2024	<b>Partie de composant</b> Peinture gouttelée et béton façade	
<b>Résultat amiante : Présence d'amiante (Fibres d'amiante de type chrysotile)</b>			
<b>DESCRIPTION DU PRELEVEMENT :</b>			
<b>Objet</b>		<b>Planche de croquis n° :</b>	
Peinture gouttelée		35/37	
<b>DETAIL DES COUCHES DU PRELEVEMENT :</b>			
<b>Référence Couche</b>	<b>Description visuelle</b>	<b>Epaisseur (cm)</b>	<b>Conclusion amiante</b>
RAW PRODUCT	Matériau de type peinture (blanc) ; matériau semi-dur de type ciment (gris) ; matériau dur de type mortier, béton, chape (gris) (foncé)	0	Fibres d'amiante de type chrysotile
