Rapport de repérage des matériaux et produits contenant de l'amiante avant réalisation de travaux

Nom du site : BAN LANDIVISIAU

BATIMENT 26E
BAN LANDIVISIAU
29400 LANDIVISIAU

Référence du rapport : 7305318/S1.1.2.rev1.R

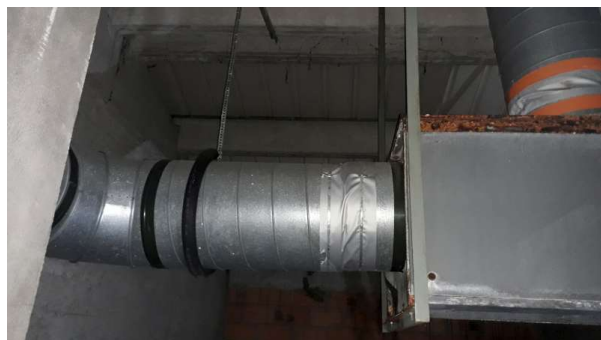
Prélèvement - P6 : R+2 / 02.004 - Mastic- (Absence d'amiante)

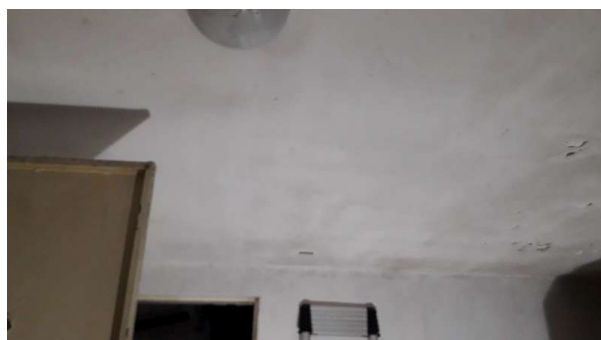
Prélèvement - P9 : R+2 / 02.004 - Rebouchage- (Absence d'amiante)

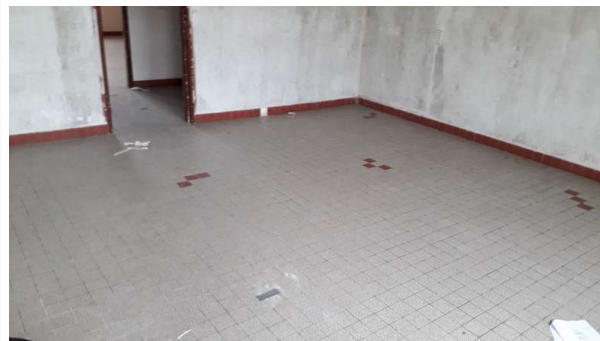
Prélèvement - P10 : R+2 / 02.006 - Peinture- (Absence d'amiante)

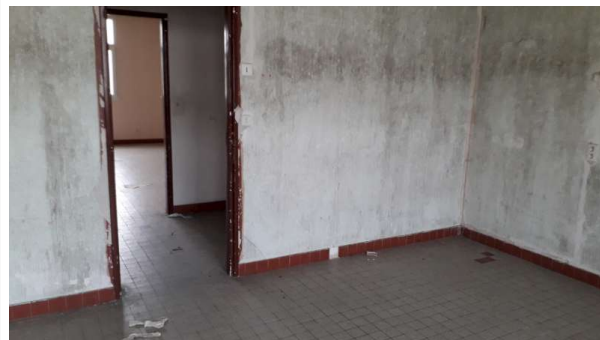
Prélèvement - P11 : R+1 / 01.009 - Colle de carrelage- (Absence d'amiante)

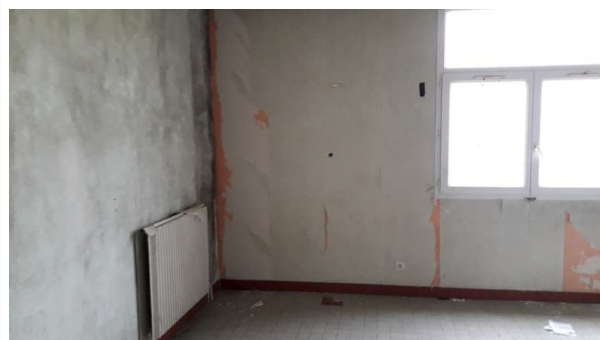
Prélèvement - P12 : R+1 / 01.009 - Colle de plinthe- (Présence d'amiante)

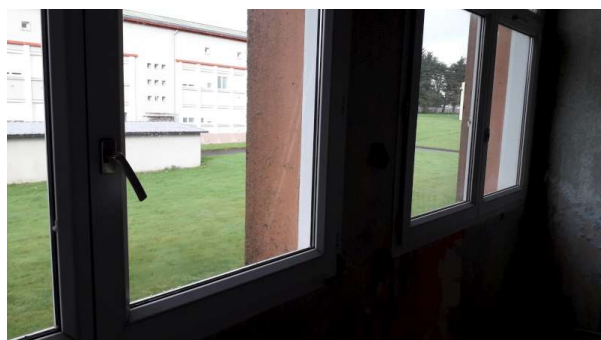
Prélèvement - P15 : R+1 / 01.009 - Plot de colle- (Absence d'amiante)

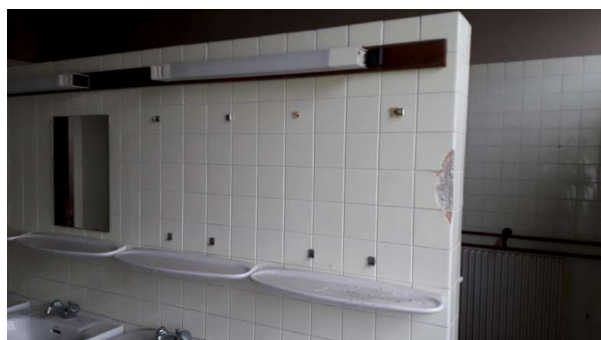
Prélèvement - P18 : R+1 / 01.010 - Colle de plinthe- (Absence d'amiante)

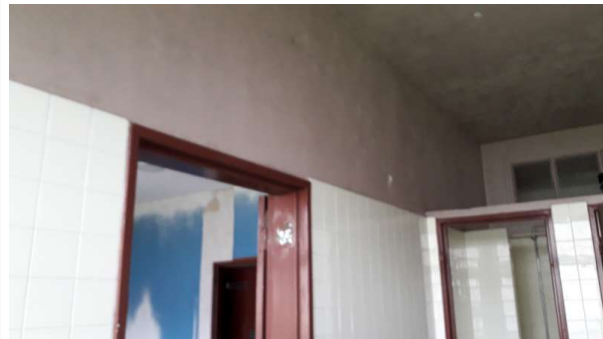
Prélèvement - P19 : R+1 / 01.010 - Colle de faïence- (Absence d'amiante)

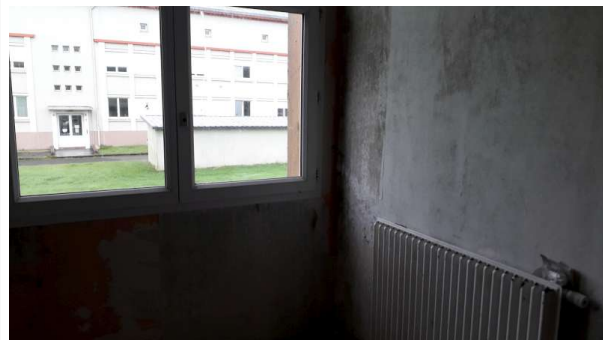
Prélèvement - P20 : R+1 / 01.010 - Peinture- (Absence d'amiante)

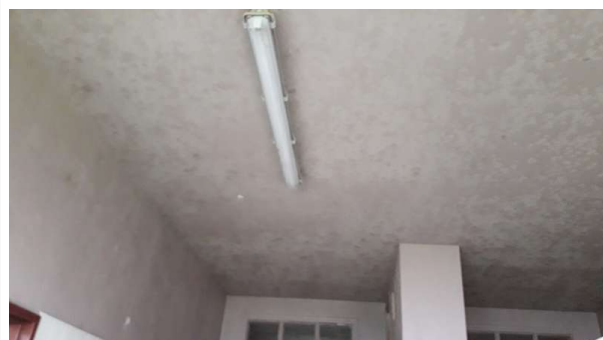
Prélèvement - P22 : R+1 / 01.009 - Bande de plaque de plâtre- (Absence d'amiante)

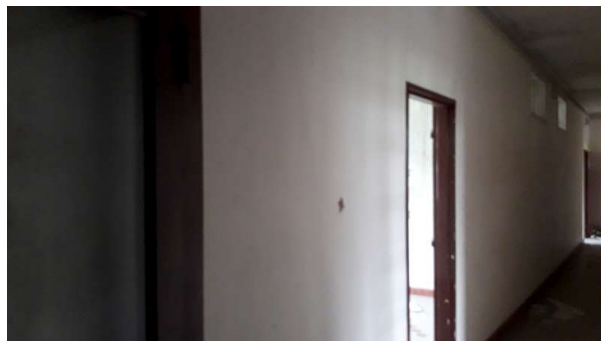
Prélèvement - P23 : R+1 / 01.010 - Mastic- (Absence d'amiante)

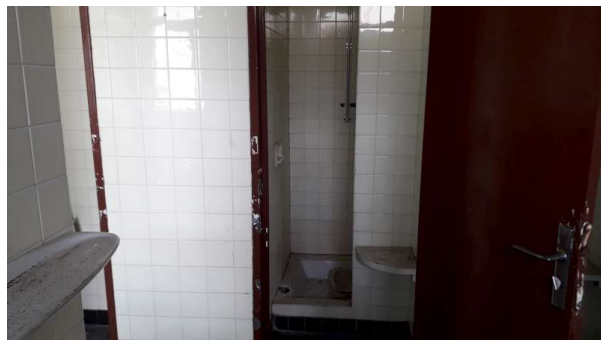
Prélèvement - P24 : R+1 / 01.026 - Peinture- (Absence d'amiante)

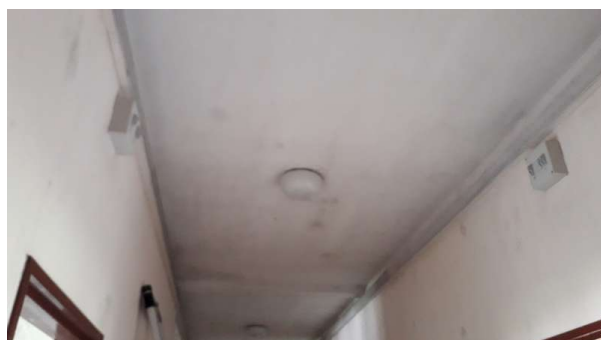
Prélèvement - P25 : R+1 / 01.010 - Revêtement bitumineux- (Absence d'amiante)

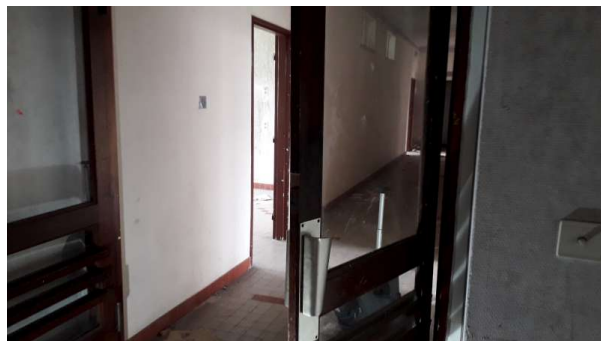
Prélèvement - P26 : R+1 / 01.026 - Peinture- (Absence d'amiante)

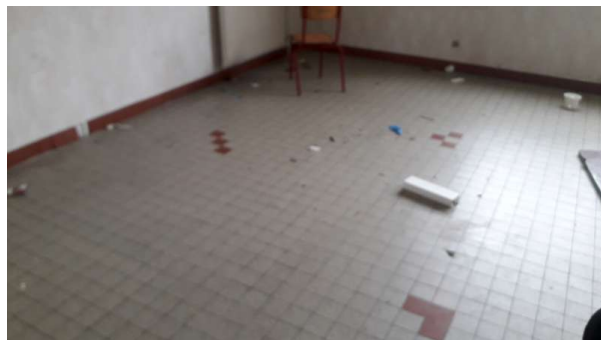
Prélèvement - P27 : R+1 / 01.026 - Mastic- (Absence d'amiante)

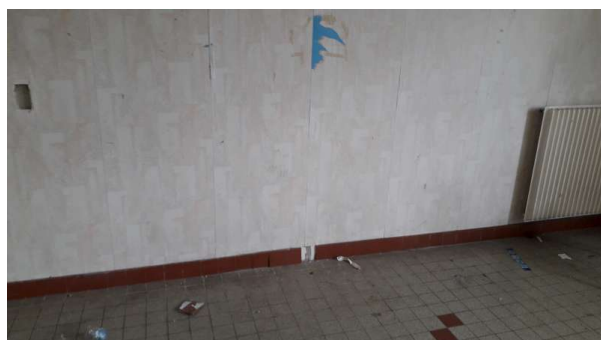
Prélèvement - P28 : R+0 / 00.020 - Colle de carrelage- (Absence d'amiante)

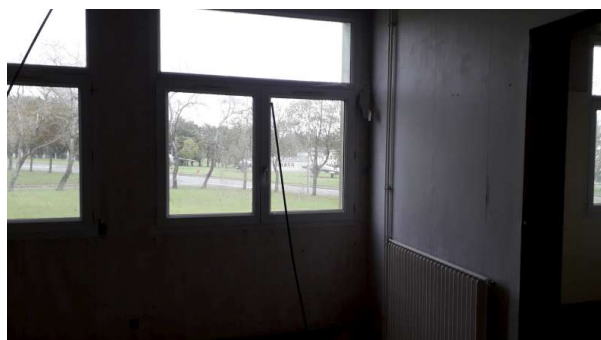
Prélèvement - P31 : R+0 / 00.020 - Peinture- (Absence d'amiante)

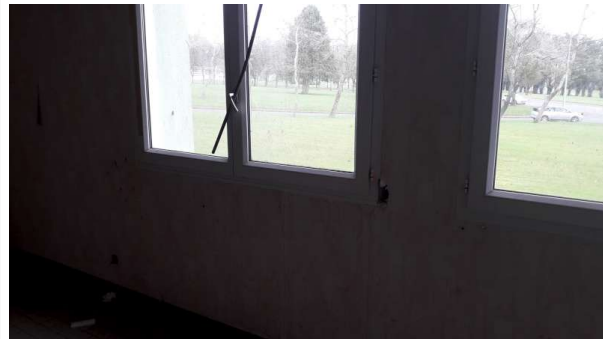
Prélèvement - P32 : R+0 / 00.020 - Bande de plaque de plâtre- (Absence d'amiante)

Prélèvement - P32 : R+0 / 00.020 - Bande de plaque de plâtre-
(Absence d'amiante)

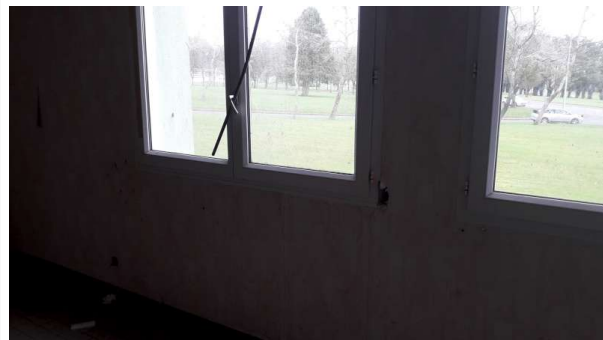
Prélèvement - P33 : R+0 / 00.020 - Plot de colle- (Absence
d'amiante)

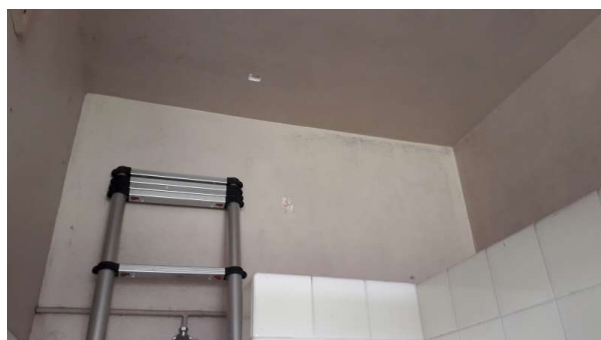
Prélèvement - P37 : R+0 / 00.021 - Colle de faïence- (Absence
d'amiante)

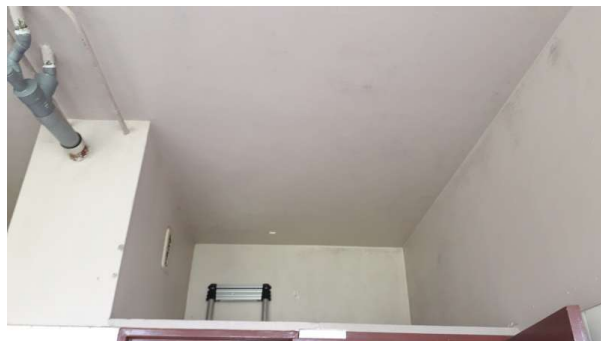
Prélèvement - P38 : R+0 / 00.021 - Peinture- (Absence
d'amiante)

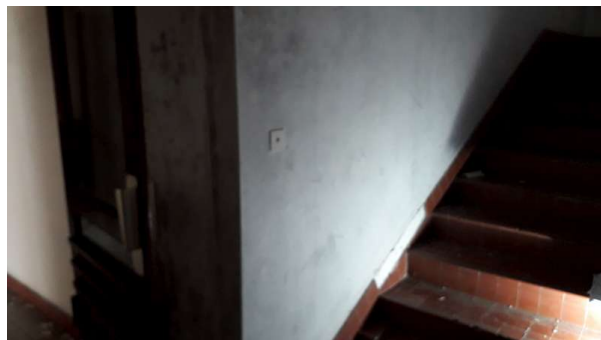
Prélèvement - P39 : R+0 / 00.021 - Peinture- (Présence
d'amiante)

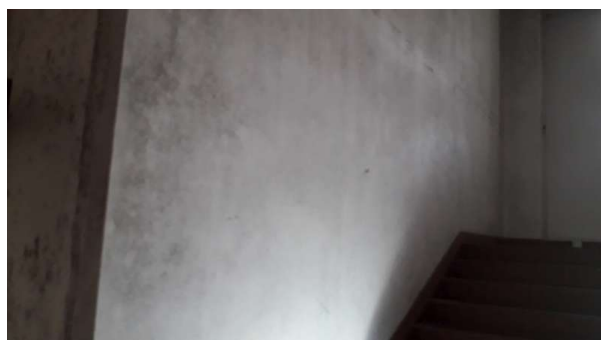
Prélèvement - P41 : R+0 / 00.025 - Colle de plinthe- (Absence
d'amiante)

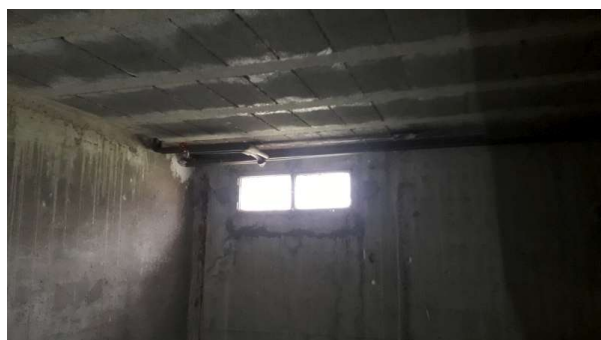
Prélèvement - P44 : R-1 / 0S1.16 - Joint de dilatation- (Absence d'amiante)

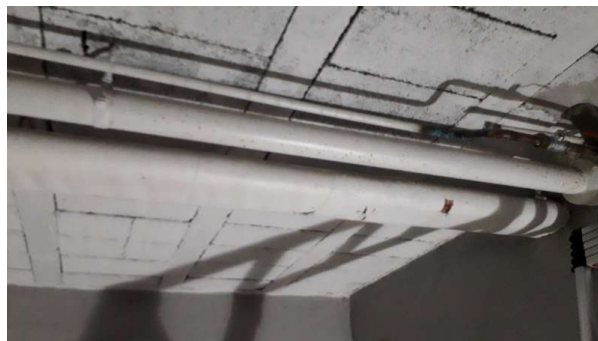
Prélèvement - P45 : R-1 / 0S1.16 - Mastic- (Absence d'amiante)

Prélèvement - P45 : R-1 / OS1.16 - Mastic- (Absence d'amiante)

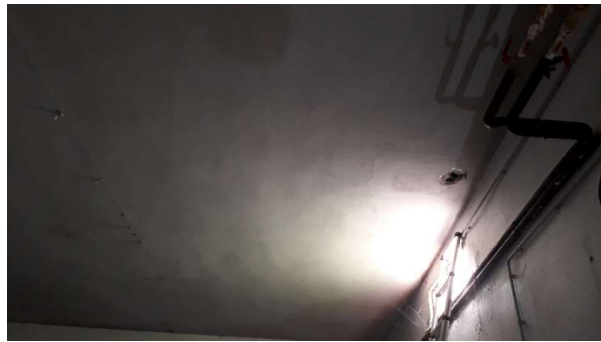
Prélèvement - P48 : R-1 / OS1.03 - Peinture- (Absence d'amiante)

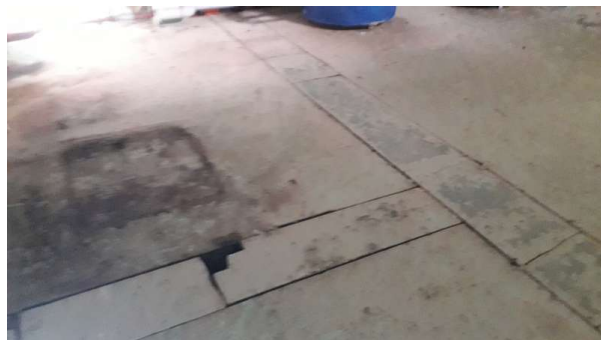
Prélèvement - P49 : R-1 / OS1.03 - Peinture- (Absence d'amiante)

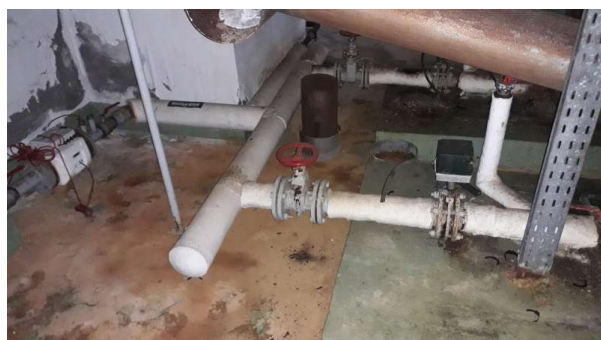
Prélèvement - P50 : R-1 / OS1.03 - Plaque de caniveau- (Présence d'amiante)

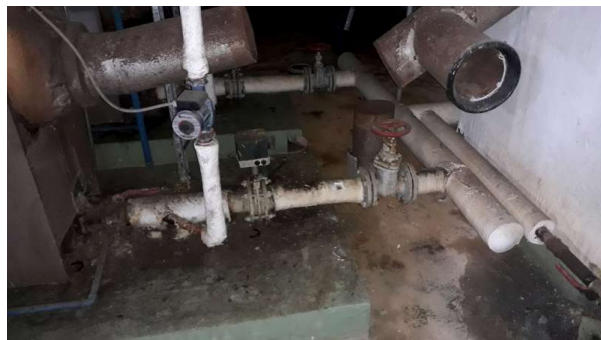
Prélèvement - P52 : R-1 / OS1.03 - Joint de bride- (Présence d'amiante)

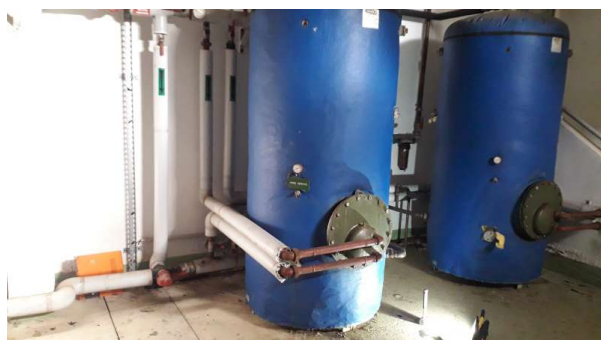
Prélèvement - P53 : R-1 / OS1.03 - Enveloppe de calorifugeage - (Absence d'amiante)

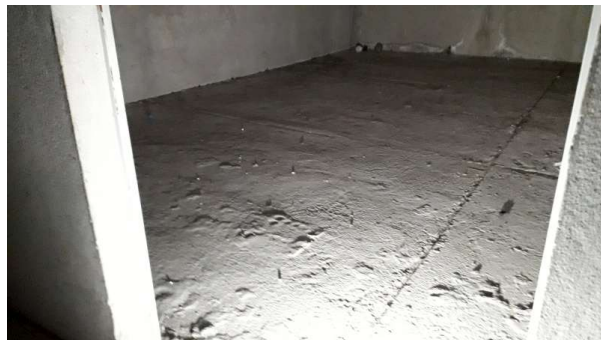
Prélèvement - P60 : R-1 / OS1.03 - Joint- (Absence d'amiante)

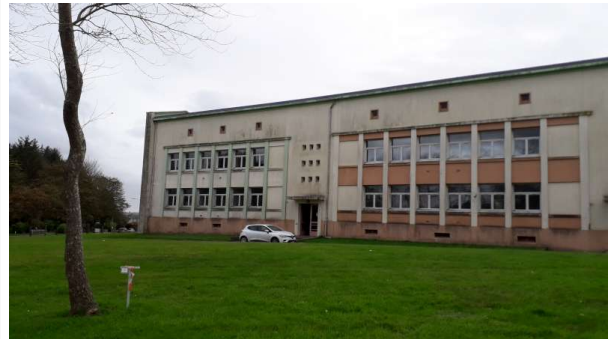
Prélèvement - P65 : R+0 / 00.019 - Mastic- (Absence d'amiante)

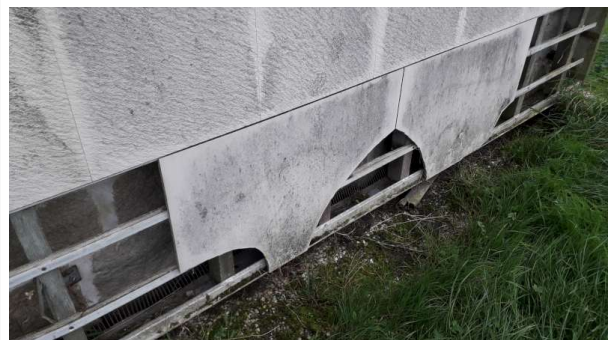
Prélèvement - P69 : FACADES - Plaque- (Absence d'amiante)

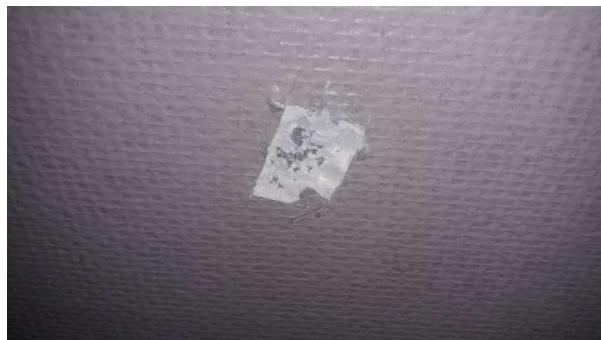
Prélèvement - P72 : R+0 / 00.004 - Peinture- (Absence d'amiante)

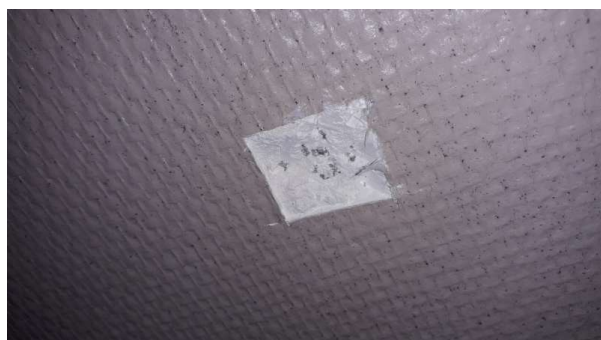
Prélèvement - P73 : R+0 / 00.006 - Peinture- (Absence d'amiante)

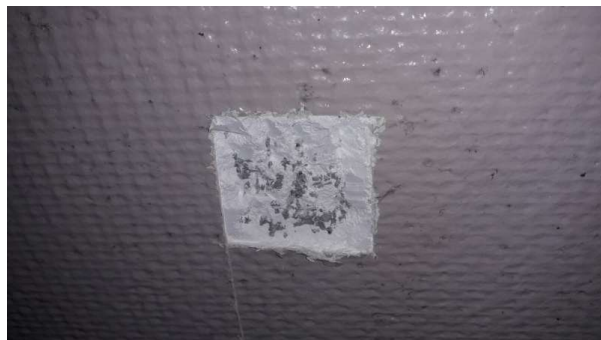
Prélèvement - P75 : R+0 / 00.010 - Peinture- (Absence d'amiante)

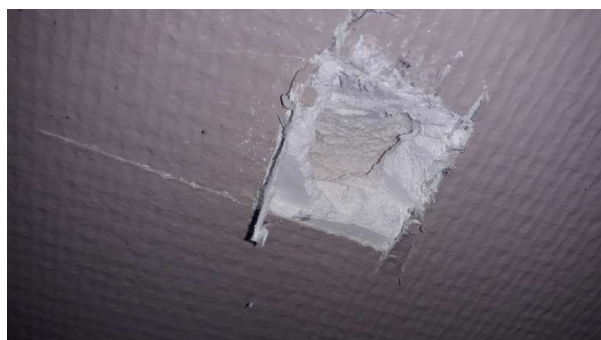
Prélèvement - P76 : R+0 / 00.013 - Peinture- (Absence d'amiante)

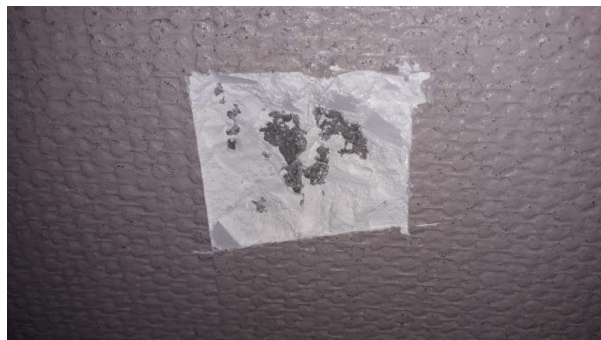
Prélèvement - P78 : R+1 / 01.002 - Peinture- (Absence d'amiante)

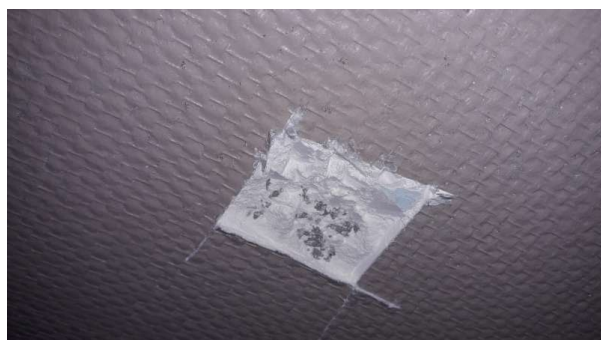
Prélèvement - P79 : R+1 / 01.019 - Peinture- (Absence d'amiante)

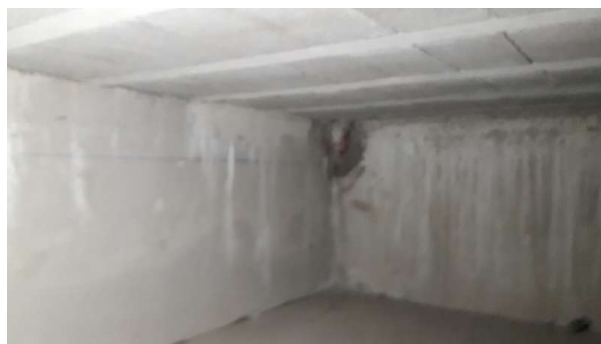
Déclaré - : R-1 / 0S1.16 - Joint- (Absence d'amiante)

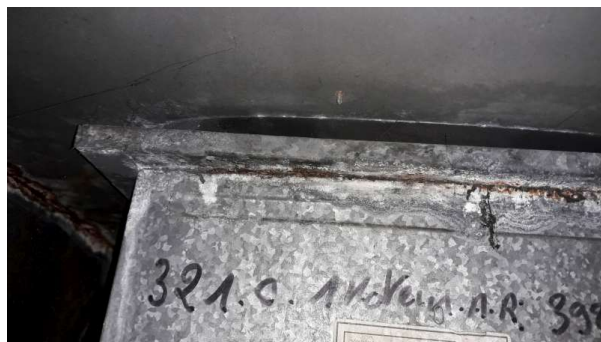
Déclaré - : R+2 / 02.004 - Joint- (Absence d'amiante)
