Pré-Rapport de repérage des matériaux et produits contenant de l'amiante avant réalisation de travaux dans un immeuble bâti

Nom du site : BAN LANDIVISIAU

BATIMENT 26E
BAN LANDIVISIAU
29400 LANDIVISIAU

Référence du rapport : 7305318/S1.1.2.R

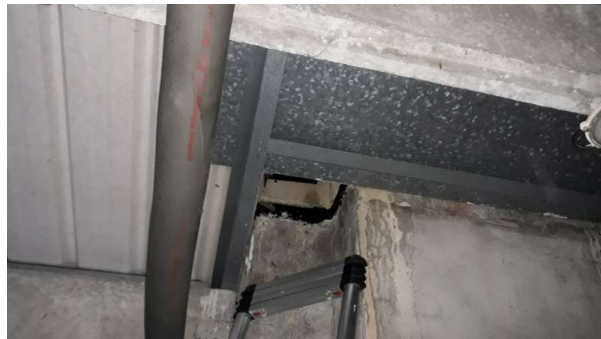
Prélèvement - P4 : R+2 / 02.001 - Mastic- (Absence d'amiante)

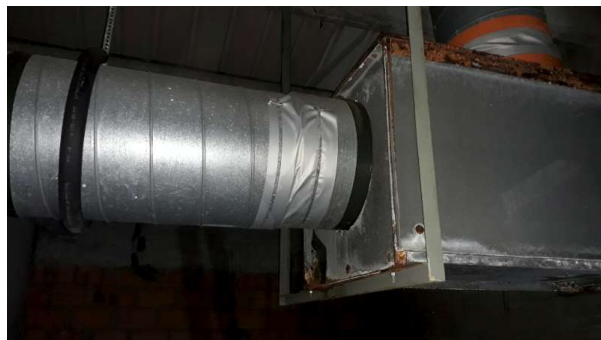
Prélèvement - P5 : R+2 / 02.004 - Enduit- (Absence d'amiante)

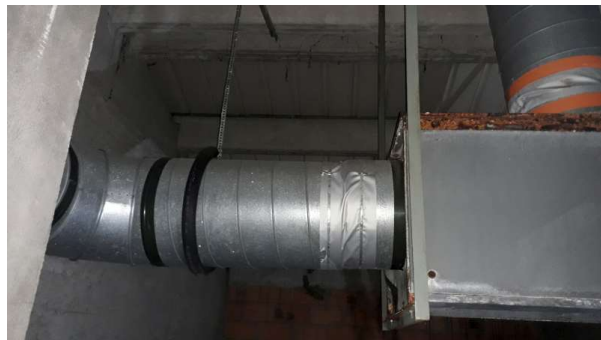
Prélèvement - P6 : R+2 / 02.004 - Mastic- (Absence d'amiante)

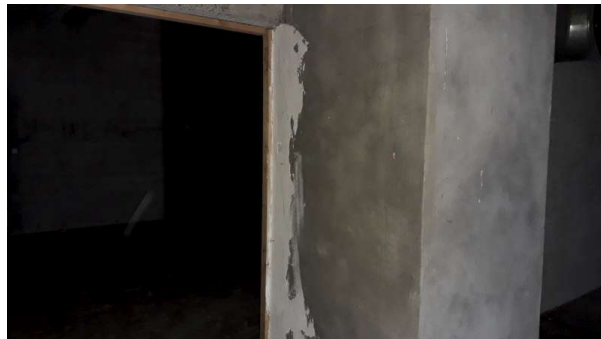
Prélèvement - P7 : R+2 / 02.004 - Soufflet- (Absence d'amiante)

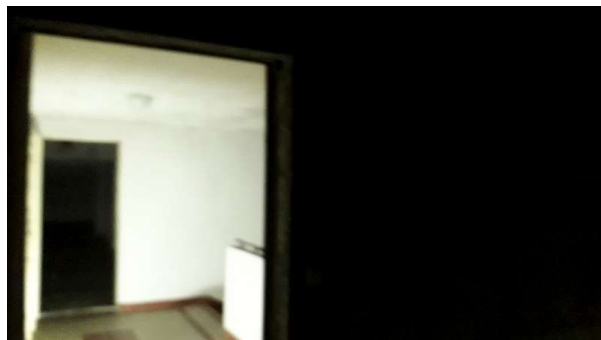
Prélèvement - P8 : R+2 / 02.004 - Rebouchage- (Absence d'amiante)

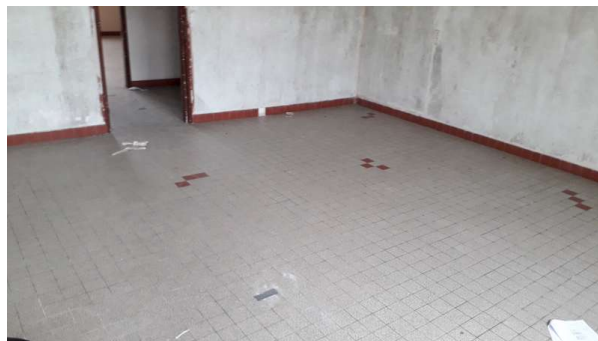
Prélèvement - P10 : R+2 / 02.006 - Peinture- (Absence d'amiante)

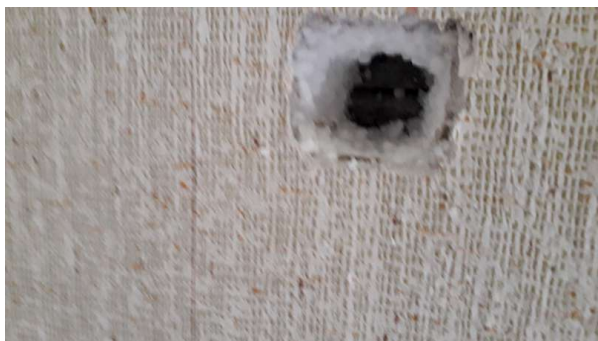
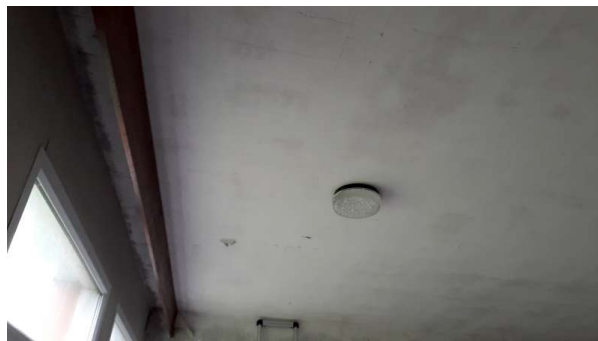
Prélèvement - P13 : R+1 / 01.009 - Revêtement- (Absence d'amiante)

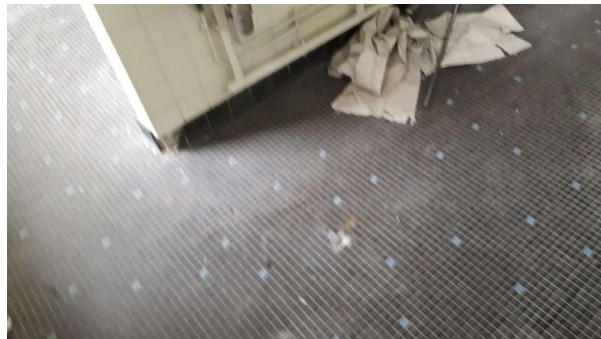
Prélèvement - P16 : R+1 / 01.009 - Joint d'étanchéité entre menuiserie et structure- (Absence d'amiante)

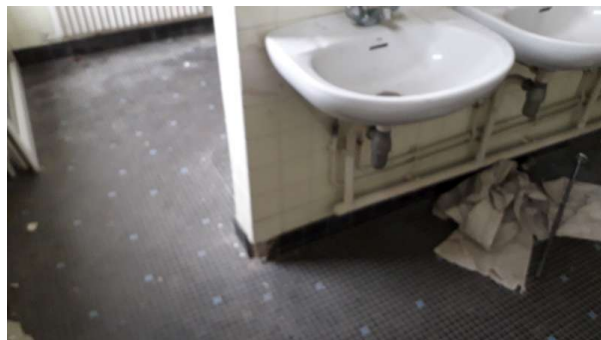
Prélèvement - P17 : R+1 / 01.010 - Colle de carrelage- (Absence d'amiante)

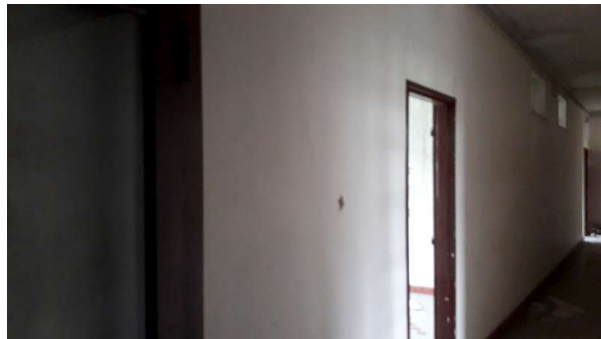
Prélèvement - P23 : R+1 / 01.010 - Mastic- (Absence d'amiante)

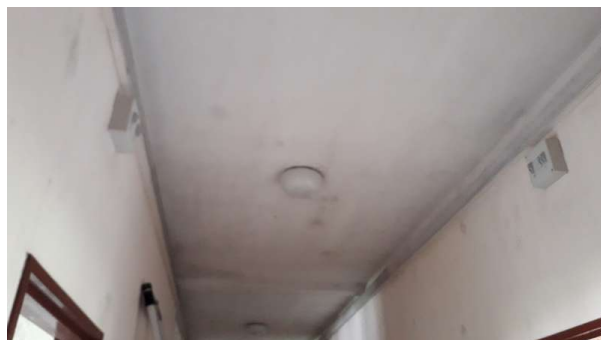
Prélèvement - P25 : R+1 / 01.010 - Revêtement bitumineux- (Absence d'amiante)

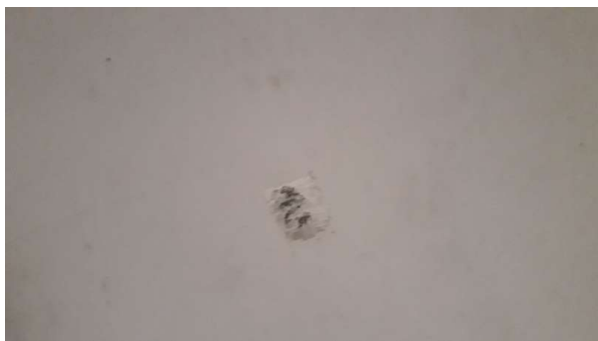
Prélèvement - P26 : R+1 / 01.026 - Peinture- (Absence d'amiante)

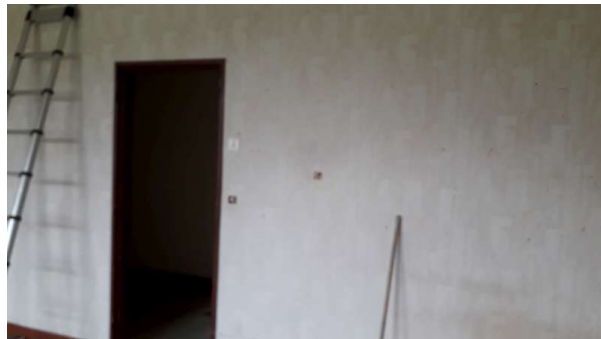
Prélèvement - P29 : R+0 / 00.020 - Colle de plinthe- (Présence d'amiante)

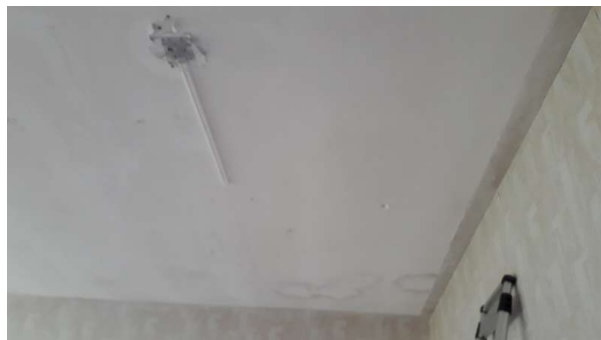
Prélèvement - P30 : R+0 / 00.020 - Revêtement- (Absence d'amiante)

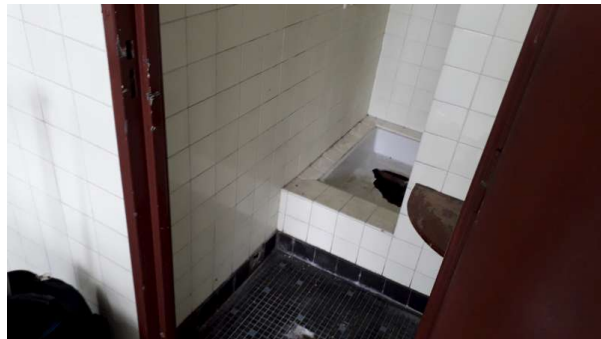
Prélèvement - P35 : R+0 / 00.021 - Colle de carrelage-
(Absence d'amiante)

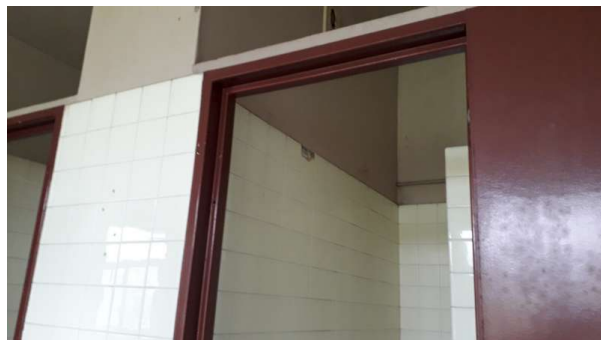
Prélèvement - P36 : R+0 / 00.021 - Colle de plinthe- (Absence
d'amiante)

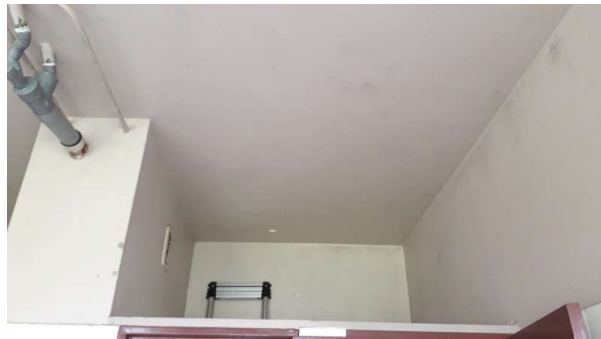
Prélèvement - P38 : R+0 / 00.021 - Peinture- (Absence d'amiante)

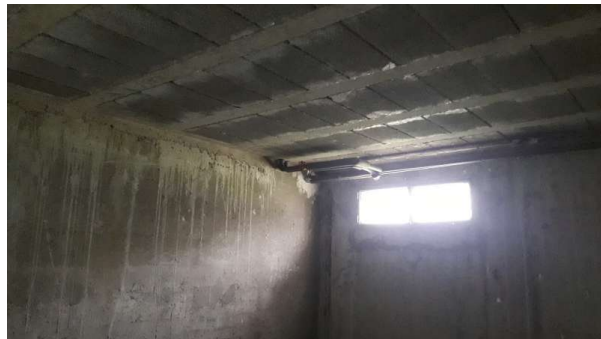
Prélèvement - P42 : R+0 / 00.025 - Peinture- (Absence d'amiante)

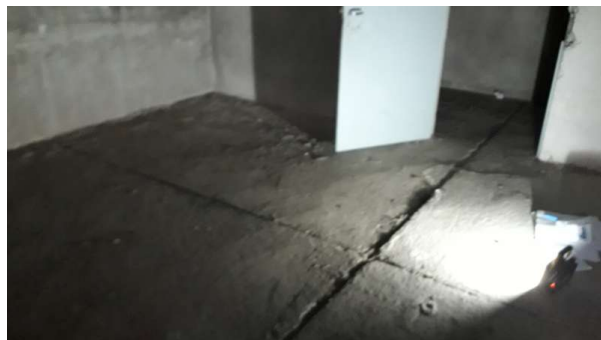
Prélèvement - P43 : R-1 / 0S1.16 - Rebouchage- (Absence d'amiante)

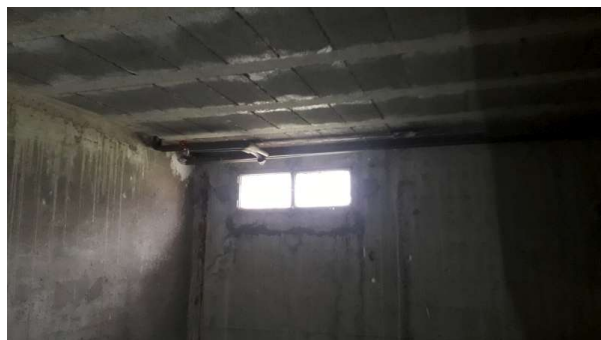
Prélèvement - P44 : R-1 / 0S1.16 - Joint de dilatation- (Absence d'amiante)

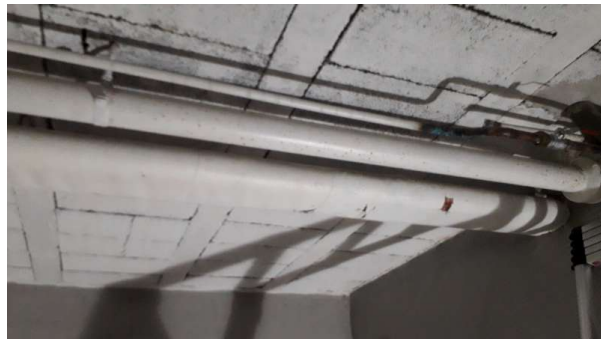
Prélèvement - P45 : R-1 / OS1.16 - Mastic- (Absence d'amiante)

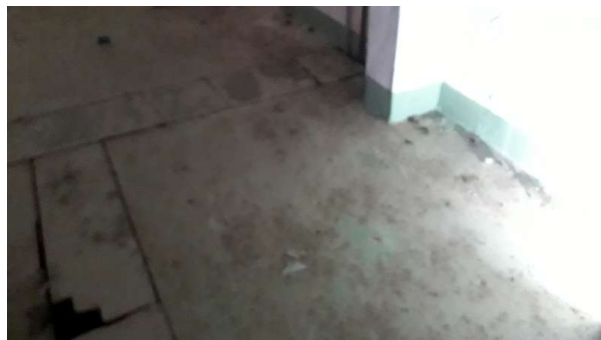
Prélèvement - P46 : R-1 / OS1.15 - Enveloppe de calorifugeage
- (Absence d'amiante)

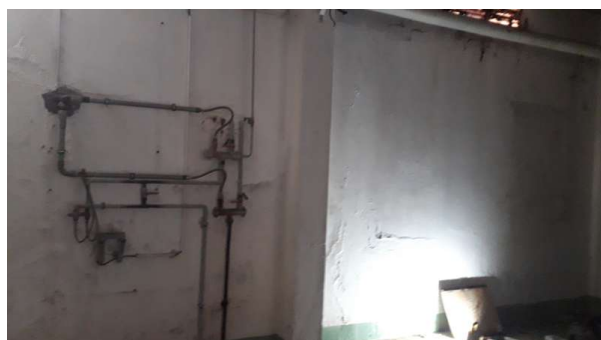
Prélèvement - P47 : R-1 / OS1.03 - Peinture- (Absence
d'amiante)

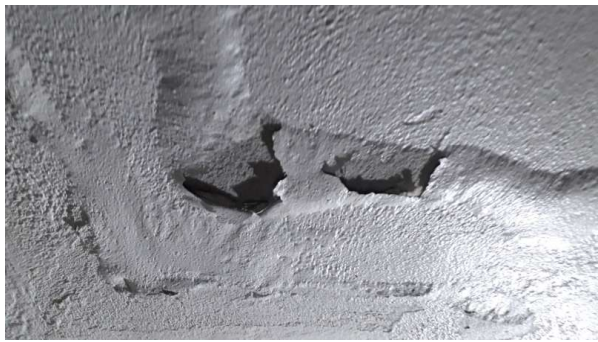
Prélèvement - P48 : R-1 / OS1.03 - Peinture- (Absence
d'amiante)

Prélèvement - P48 : R-1 / OS1.03 - Peinture- (Absence d'amiante)

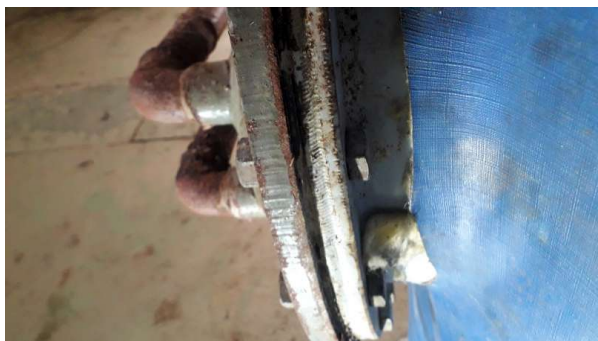
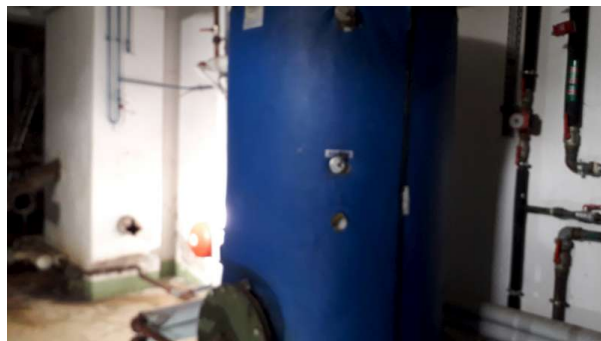
Prélèvement - P54 : R-1 / OS1.03 - Joint- (Présence d'amiante)

Prélèvement - P54 : R-1 / 0S1.03 - Joint- (Présence d'amiante)

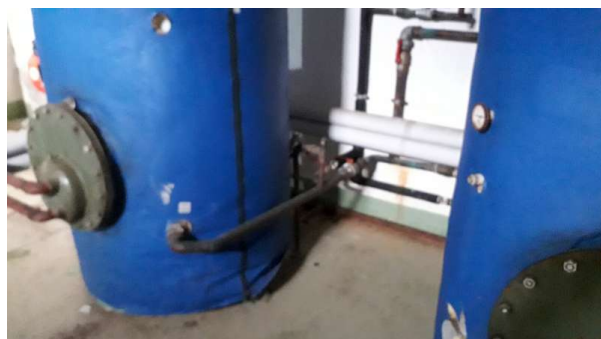
Prélèvement - P55 : R-1 / 0S1.03 - Joint- (Absence d'amiante)

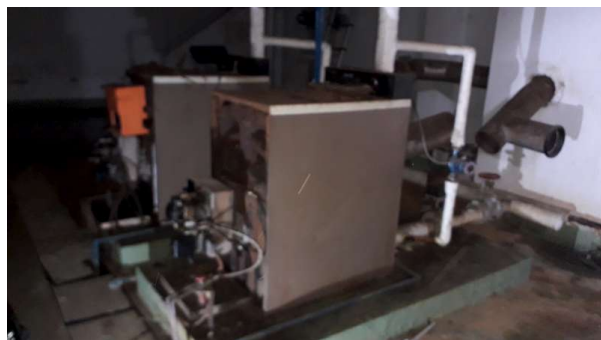
Prélèvement - P56 : R-1 / 0S1.03 - Joint- (Absence d'amiante)

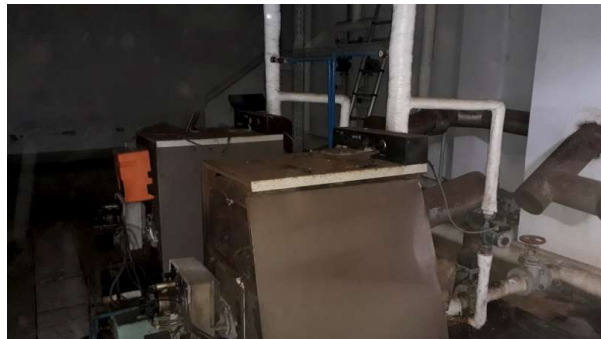
Prélèvement - P57 : R-1 / OS1.03 - Joint- (Absence d'amiante)

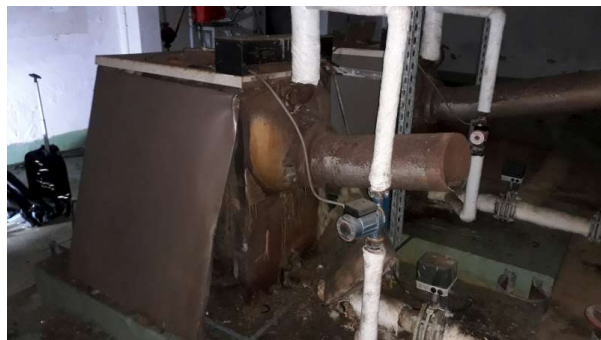
Prélèvement - P59 : R-1 / OS1.03 - Joint- (Absence d'amiante)

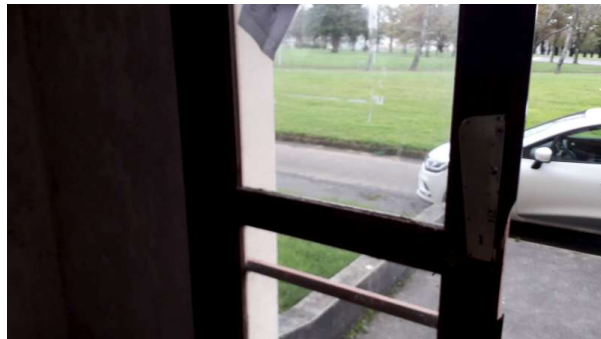
Prélèvement - P64 : R-1 à R+2 / Escalier 1 - Mastic- (Absence d'amiante)

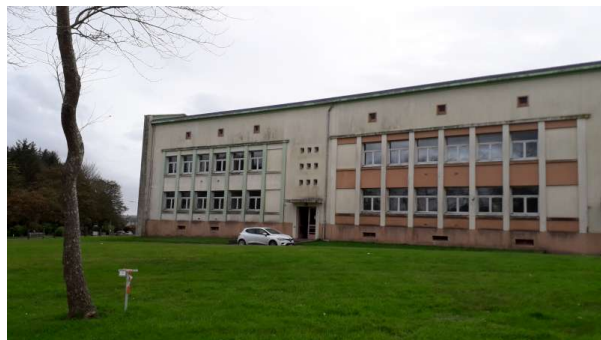
Prélèvement - P65 : R+0 / 00.019 - Mastic- (Absence d'amiante)

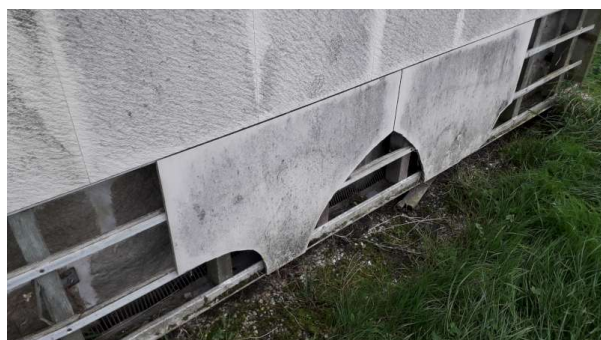
Prélèvement - P69 : FACADES - Plaque- (Absence d'amiante)

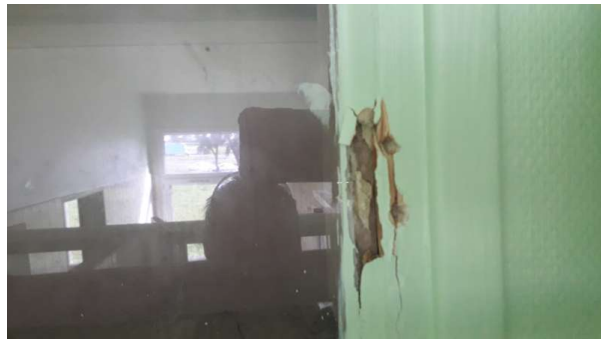
Prélèvement - idem P12 : R+1 / 01.001 - Colle de plinthe-
(Présence d'amiante)

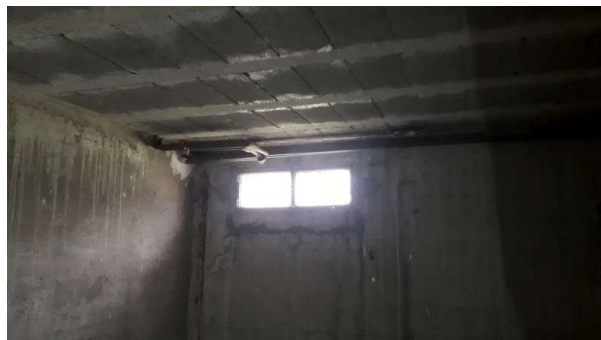
déclaré - : R-1 / 0S1.03 - Conduit- (Absence d'amiante)

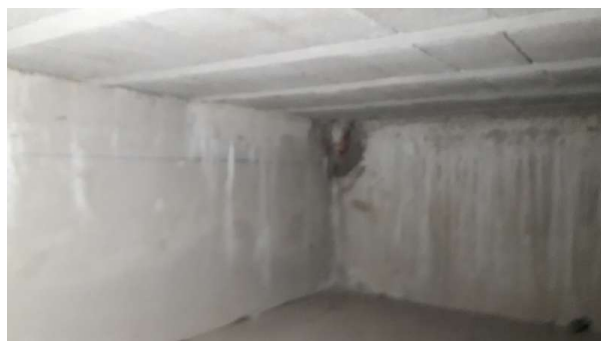
Déclaré - : R-1 / 0S1.16 - Joint- (Absence d'amiante)

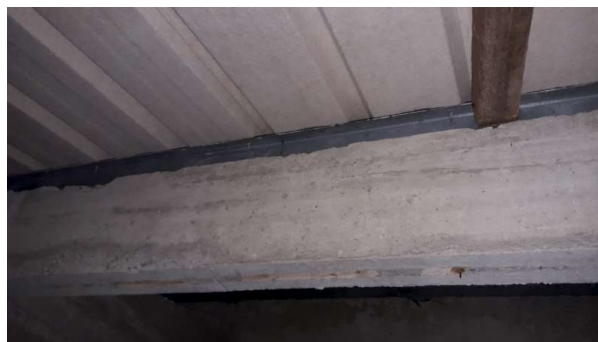
Déclaré - : R+2 / 02.001 - Colle- (Absence d'amiante)

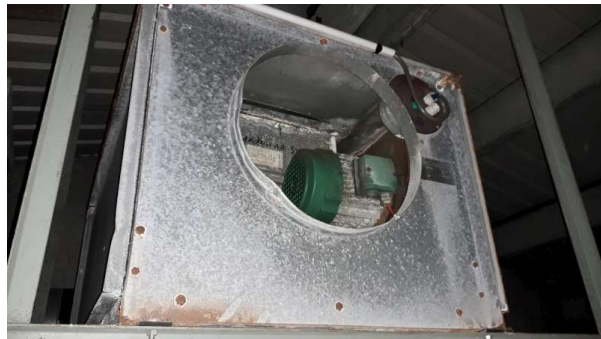
Déclaré - : R+2 / 02.001 - Joint- (Absence d'amiante)

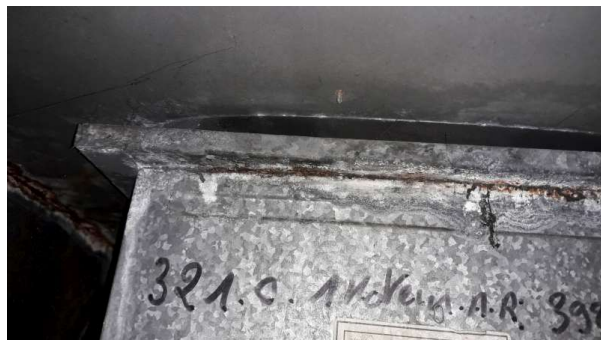
Déclaré - : R+2 / 02.004 - Joint- (Absence d'amiante)

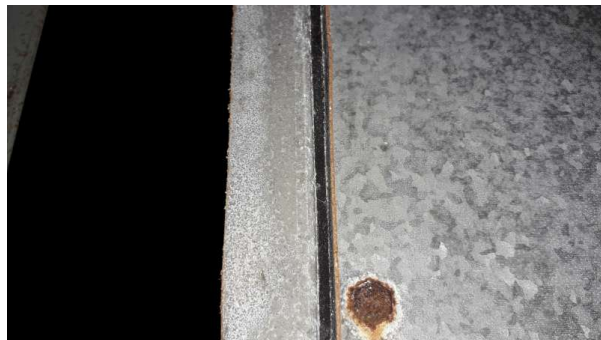
Déclaré - : R+2 / 02.004 - Joint- (Absence d'amiante)
