# SOUS-PREFECTURE DU MARIN BATIMENT PRINCIPAL REZ-DE-JARDIN LOCAUX DE TRAVAIL

**REPERAGE AMIANTE AVANT TRAVAUX**

# RAPPORT DE MISSION DE REPERAGE DES MATERIAUX ET PRODUITS CONTENANT DE L'AMIANTE A INTEGRER AU DOSSIER TECHNIQUE AMIANTE LISTES A ET B DE L'ANNEXE 13-9 DU CODE DE LA SANTE PUBLIQUE.

Référence du rapport : n° 751-2019.  
Date d'émission du rapport : 18/07/2019.  
Nombre de pages y compris annexes : 81 pages.

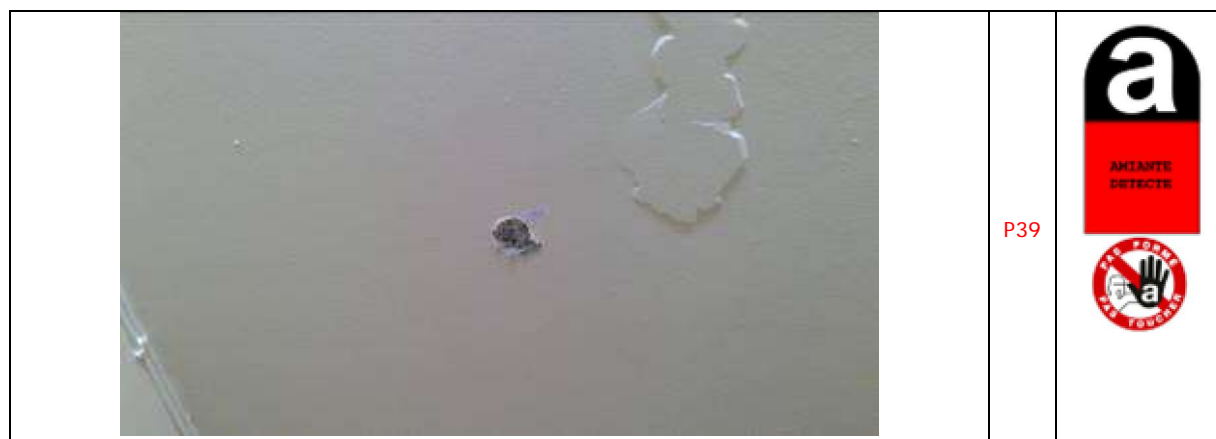
Figure 2 - Matériaux contenant de l'amiante - Résultats d'analyse

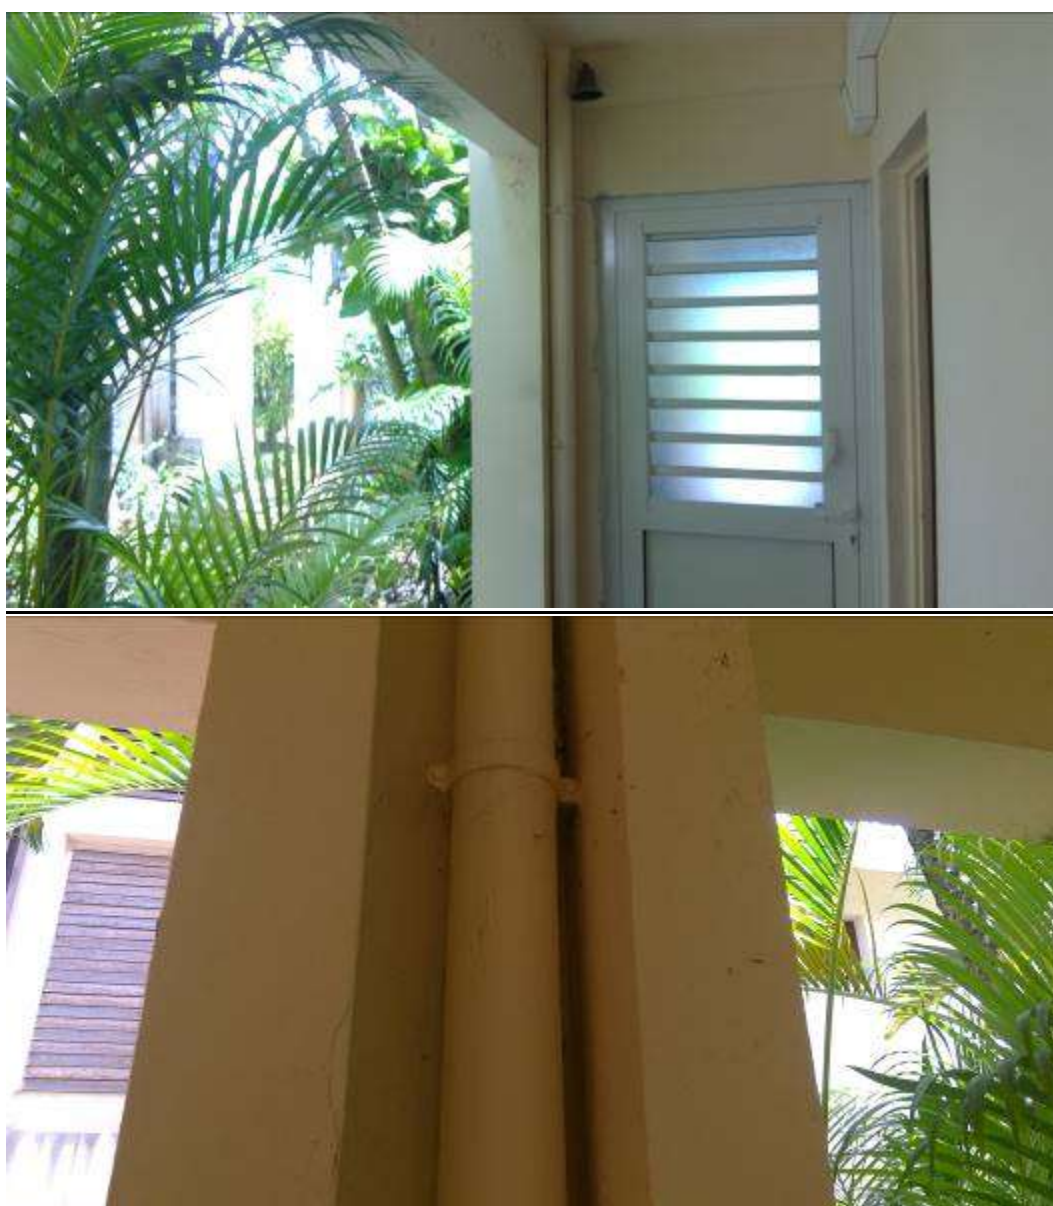
Figure 3 - Conduits extérieurs ne contenant pas d'amiante  
Produits qui part nature ne contient pas de fibres d'amiante.

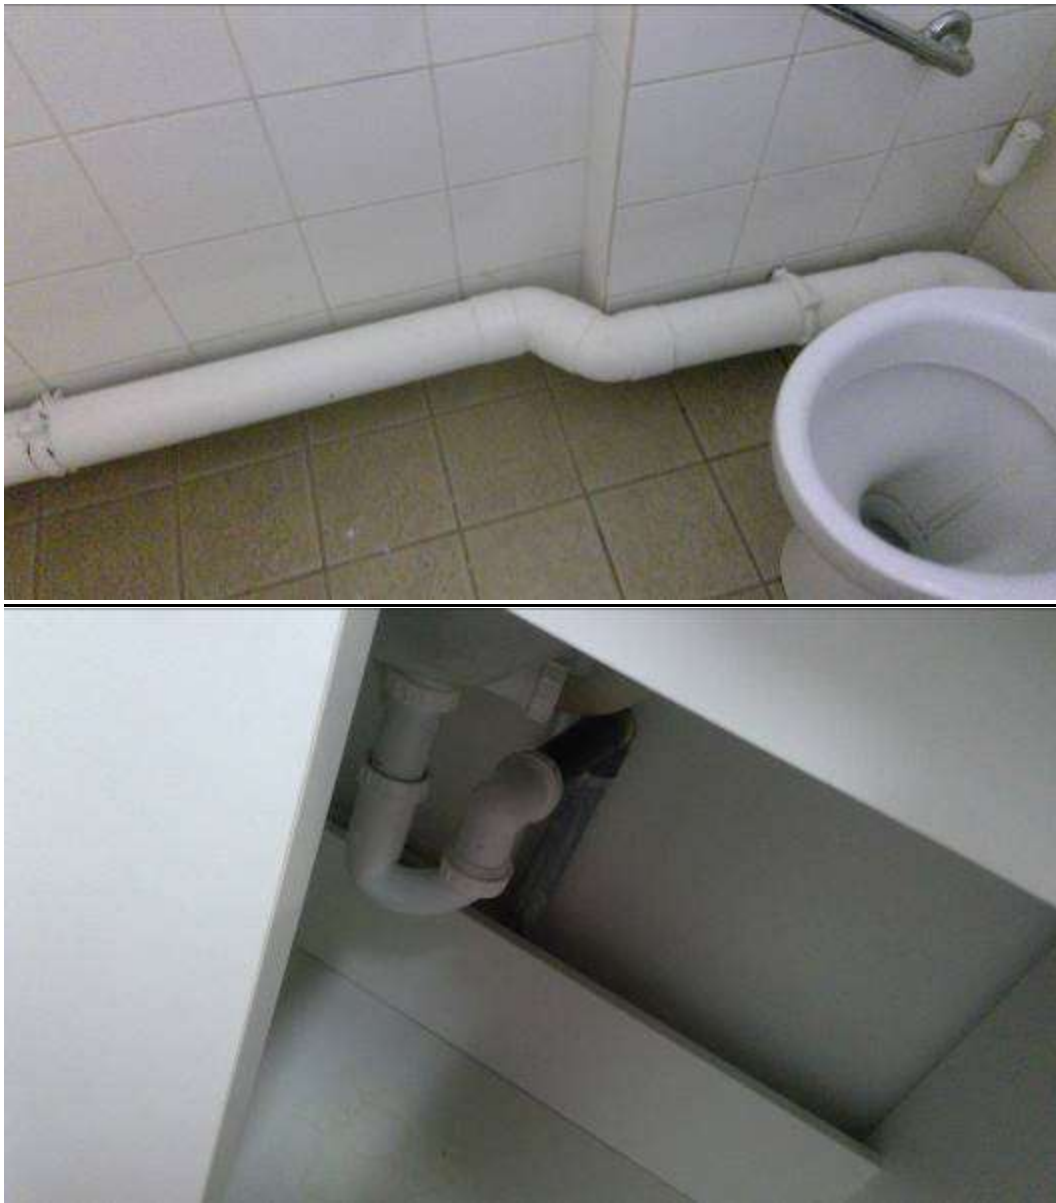
Figure 4 - Conduits intérieurs dans les locaux humides ne contenant pas d'amiante  
Produits qui part nature ne contient pas de fibres d'amiante.
