Rapport de mission de repérage des matériaux et produits contenant de l'amiante avant démolition

Numéro de rapport	114612 CHU de Poitiers A
Propriétaire	CHU de Poitiers
Donneur d'ordre	CHU de Poitiers
Adresse de l'immeuble	Jardin Bâtiment principal 2 rue de la Milétrie 86000 POITIERS
Bâtiment ou installation	Hôpital
Date de la commande	11/12/2024
La ou le(s) date(s) d'exécution du repérage	24/12/2024
Date d'émission du rapport de repérage	15/01/2025

1.3	Identification complète de l'immeuble concerné :	
Dénomination :		Jardin Bâtiment principal
Adresse complète :		2 rue de la Milétrie 86000 POITIERS
Référence Cadastre :		NC

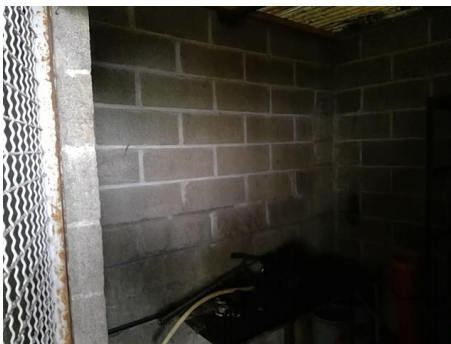
Nom du client	Numéro de dossier	Localisation
CHU de Poitiers	114612 CHU de Poitiers	RDC - JS/RC/X/ST/012 C Mur - Toutes zones
Nom de l'opérateur	Date de prélèvement	Matériau
TAVEAU Philippe		Parpaing et béton
Résultat amiante		
absence d'amiante

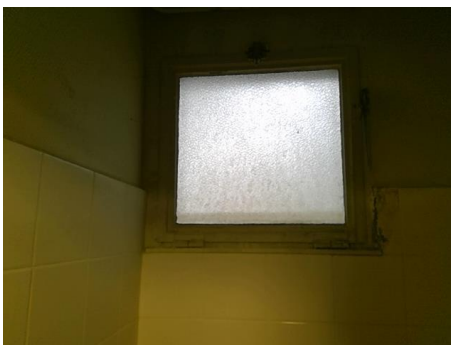
Nom du client	Numéro de dossier	Localisation
CHU de Poitiers	114612 CHU de Poitiers	RDC - Douche 1 Porte et fenêtre - A
Nom de l'opérateur	Date de prélèvement	Matériau
TAVEAU Philippe		Mastic de scellement de vitrage - Peinture
Résultat amiante		
absence d'amiante

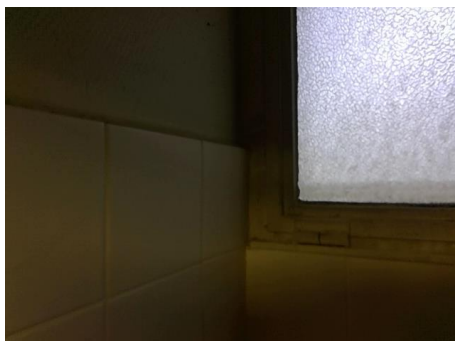
Nom du client	Numéro de dossier	Localisation
CHU de Poitiers	114612 CHU de Poitiers	RDC - Douche 1 Bouchage entre fenêtre et bâti. - A
Nom de l'opérateur	Date de prélèvement	Matériau
TAVEAU Philippe		Béton
Résultat amiante		
absence d'amiante

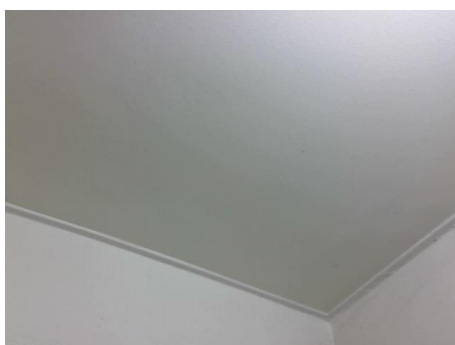
Nom du client	Numéro de dossier	Localisation
CHU de Poitiers	114612 CHU de Poitiers	RDC - Douche 1 Plafond - Plafond
Nom de l'opérateur	Date de prélèvement	Matériau
TAVEAU Philippe		Placoplatre, bande et plâtre - Peinture
Résultat amiante		
Présence d'amiante ()

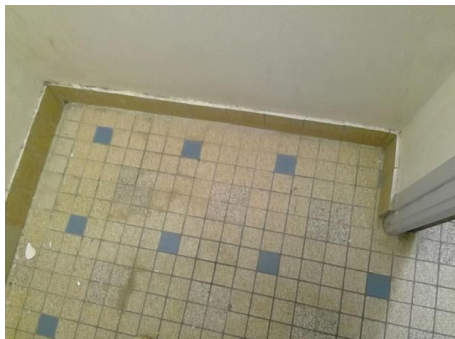
Nom du client	Numéro de dossier	Localisation
CHU de Poitiers	114612 CHU de Poitiers	RDC - Douche 1 Plinthes - Toutes zones
Nom de l'opérateur	Date de prélèvement	Matériau
TAVEAU Philippe		Colle de carrelage
Résultat amiante		
absence d'amiante

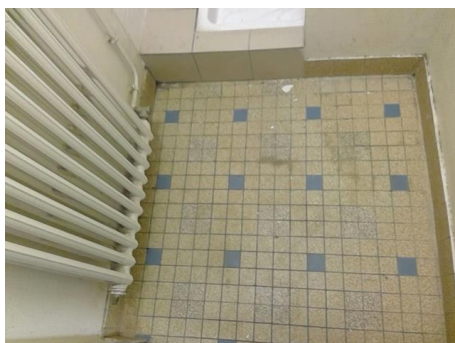
Nom du client	Numéro de dossier	Localisation
CHU de Poitiers	114612 CHU de Poitiers	RDC - Douche 1 Plancher - Sol
Nom de l'opérateur	Date de prélèvement	Matériau
TAVEAU Philippe		Colle de carrelage et chape
Résultat amiante		
absence d'amiante

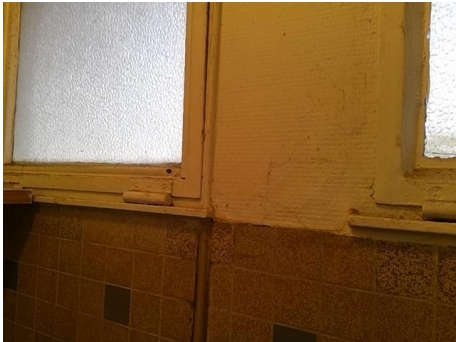
Nom du client	Numéro de dossier	Localisation
CHU de Poitiers	114612 CHU de Poitiers	RDC - WC2 Bouchage entre fenêtre et bâti. - A
Nom de l'opérateur	Date de prélèvement	Matériau
TAVEAU Philippe		Béton
Résultat amiante		
absence d'amiante

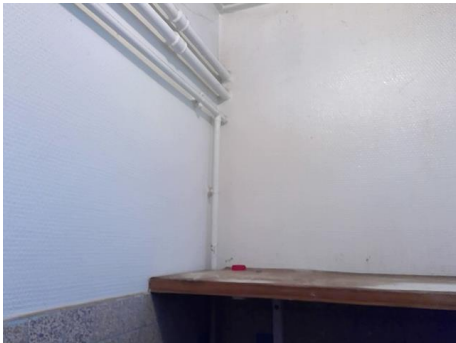
Nom du client	Numéro de dossier	Localisation
CHU de Poitiers	114612 CHU de Poitiers	RDC - WC2 Mur porteur - Toutes zones
Nom de l'opérateur	Date de prélèvement	Matériau
TAVEAU Philippe		Béton - Toile de verre et peinture
Résultat amiante		
absence d'amiante

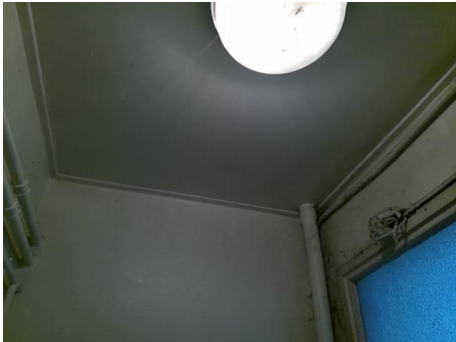
Nom du client	Numéro de dossier	Localisation
CHU de Poitiers	114612 CHU de Poitiers	RDC - WC2 Plafond - Plafond
Nom de l'opérateur	Date de prélèvement	Matériau
TAVEAU Philippe		Placoplatre, bande et plâtre - Peinture
Résultat amiante		
Présence d'amiante ()

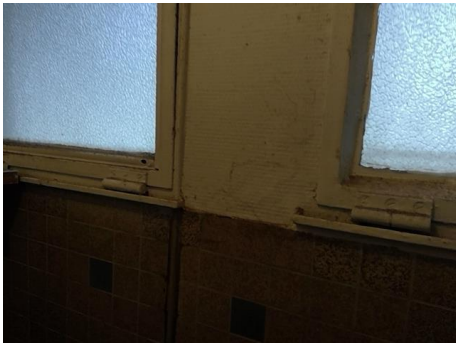
Nom du client	Numéro de dossier	Localisation
CHU de Poitiers	114612 CHU de Poitiers	RDC - WC2 Porte et fenêtre - A
Nom de l'opérateur	Date de prélèvement	Matériau
TAVEAU Philippe		Mastic de scellement de vitrage - Peinture
Résultat amiante		
absence d'amiante

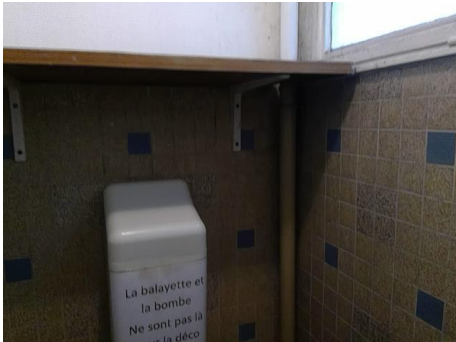
Nom du client	Numéro de dossier	Localisation
CHU de Poitiers	114612 CHU de Poitiers	RDC - WC2 Mur - Toutes zones
Nom de l'opérateur	Date de prélèvement	Matériau
TAVEAU Philippe		Colle de faïence
Résultat amiante		
absence d'amiante

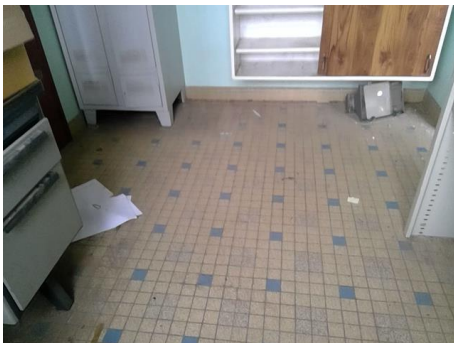
Nom du client	Numéro de dossier	Localisation
CHU de Poitiers	114612 CHU de Poitiers	RDC - JS/RC/X/BU/007 Plinthes - Toutes zones
Nom de l'opérateur	Date de prélèvement	Matériau
TAVEAU Philippe		Colle de carrelage
Résultat amiante		
absence d'amiante

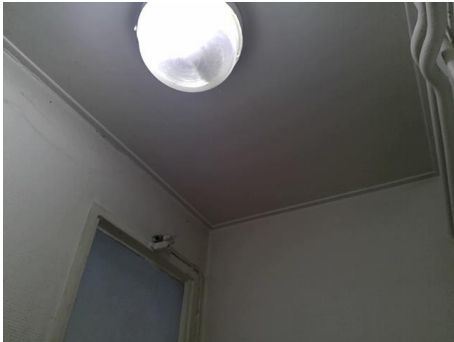
Nom du client	Numéro de dossier	Localisation
CHU de Poitiers	114612 CHU de Poitiers	RDC - WC 1 Plafond - Plafond
Nom de l'opérateur	Date de prélèvement	Matériau
TAVEAU Philippe		Placoplatre, bande et plâtre - Peinture
Résultat amiante		
Présence d'amiante ()

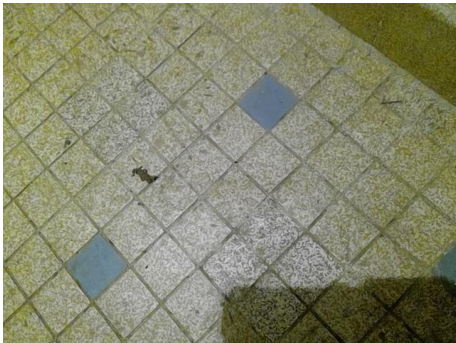
Nom du client	Numéro de dossier	Localisation
CHU de Poitiers	114612 CHU de Poitiers	RDC - JS/RC/X/CF/006 Plancher - Sol
Nom de l'opérateur	Date de prélèvement	Matériau
TAVEAU Philippe		Colle de carrelage et chape
Résultat amiante		
absence d'amiante

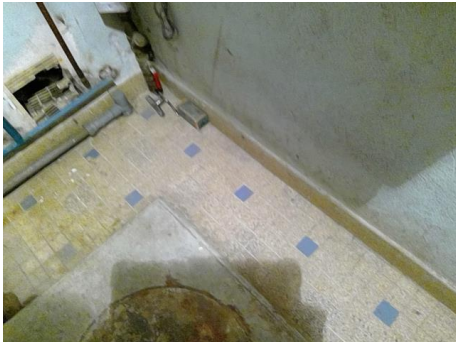
Nom du client	Numéro de dossier	Localisation
CHU de Poitiers	114612 CHU de Poitiers	RDC - JS/RC/X/CF/006 Plinthes - Toutes zones
Nom de l'opérateur	Date de prélèvement	Matériau
TAVEAU Philippe		Colle de carrelage
Résultat amiante		
absence d'amiante

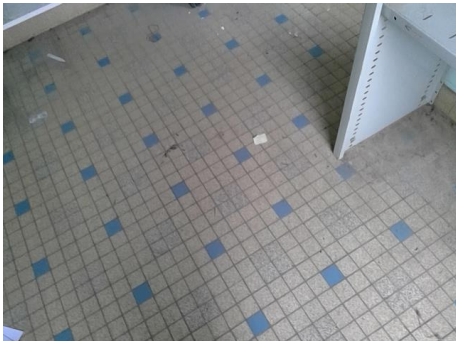
Nom du client	Numéro de dossier	Localisation
CHU de Poitiers	114612 CHU de Poitiers	RDC - JS/RC/X/BU/007 Plancher - Sol
Nom de l'opérateur	Date de prélèvement	Matériau
TAVEAU Philippe		Colle de carrelage et chape
Résultat amiante		
absence d'amiante

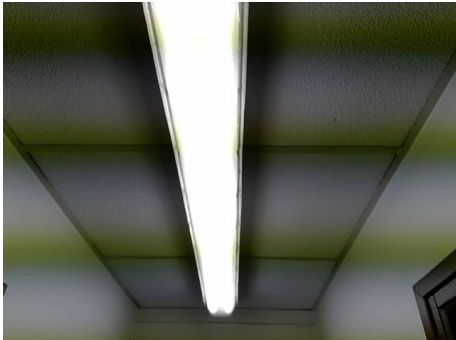
Nom du client	Numéro de dossier	Localisation
CHU de Poitiers	114612 CHU de Poitiers	RDC - JS/RC/X/SA/003 Faux-plafond - Plafond
Nom de l'opérateur	Date de prélèvement	Matériau
TAVEAU Philippe		Panneaux de faux-plafond
Résultat amiante		
absence d'amiante

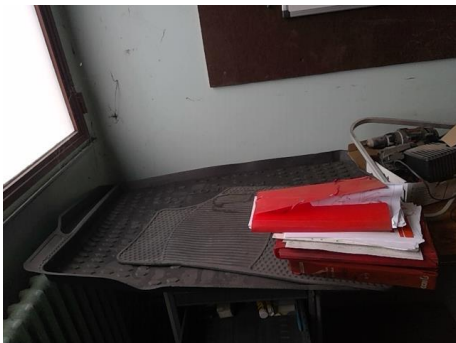
Nom du client	Numéro de dossier	Localisation
CHU de Poitiers	114612 CHU de Poitiers	RDC - JS/RC/X/BU/007 Mur porteur - A B C
Nom de l'opérateur	Date de prélèvement	Matériau
TAVEAU Philippe		Béton - Peinture
Résultat amiante		
absence d'amiante

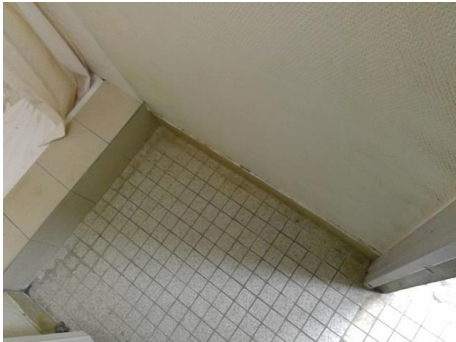
Nom du client	Numéro de dossier	Localisation
CHU de Poitiers	114612 CHU de Poitiers	RDC - Douche 2 Plinthes - Toutes zones
Nom de l'opérateur	Date de prélèvement	Matériau
TAVEAU Philippe		Colle de carrelage
Résultat amiante		
absence d'amiante

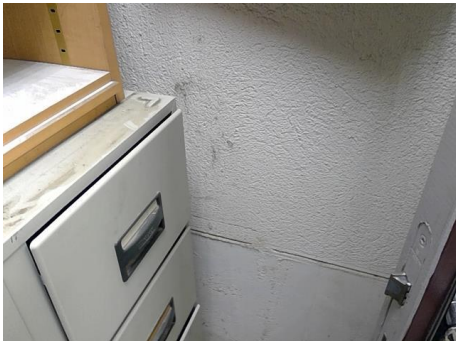
Nom du client	Numéro de dossier	Localisation
CHU de Poitiers	114612 CHU de Poitiers	RDC - JS/RC/X/BU/009 Mur porteur - D
Nom de l'opérateur	Date de prélèvement	Matériau
TAVEAU Philippe		Béton - Peinture
Résultat amiante		
absence d'amiante

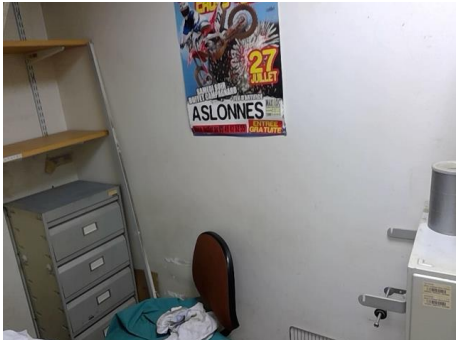
Nom du client	Numéro de dossier	Localisation
CHU de Poitiers	114612 CHU de Poitiers	RDC - JS/RC/X/BU/009 Cloisons ou doublage - A,B et C
Nom de l'opérateur	Date de prélèvement	Matériau
TAVEAU Philippe		Placoplatre, bande et plâtre - Toile de verre et peinture
Résultat amiante		
absence d'amiante

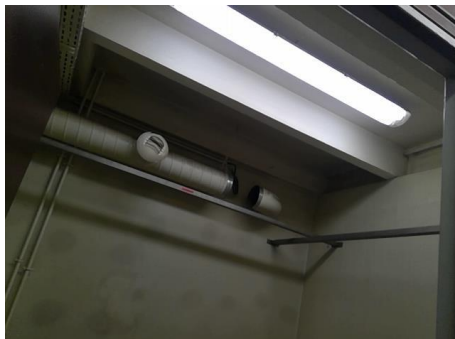
Nom du client	Numéro de dossier	Localisation
CHU de Poitiers	114612 CHU de Poitiers	RDC - JS/RC/X/SP/010 Plancher et solives - Plafond
Nom de l'opérateur	Date de prélèvement	Matériau
TAVEAU Philippe		Bois - Peinture
Résultat amiante		
absence d'amiante

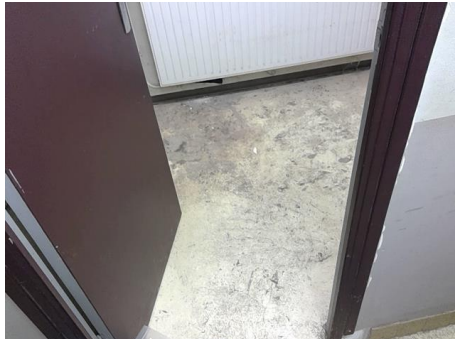
Nom du client	Numéro de dossier	Localisation
CHU de Poitiers	114612 CHU de Poitiers	RDC - JS/RC/X/SP/010 Plancher - Sol
Nom de l'opérateur	Date de prélèvement	Matériau
TAVEAU Philippe		Béton - Peinture
Résultat amiante		
absence d'amiante

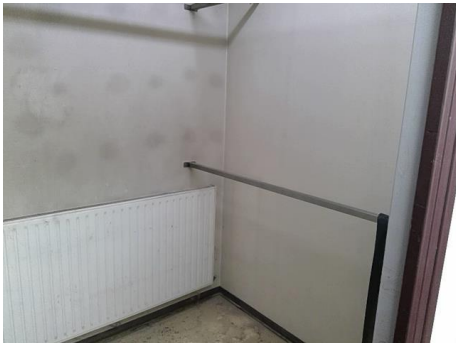
Nom du client	Numéro de dossier	Localisation
CHU de Poitiers	114612 CHU de Poitiers	RDC - JS/RC/X/SP/010 Cloisons ou doublage - A C D
Nom de l'opérateur	Date de prélèvement	Matériau
TAVEAU Philippe		Placoplatre, bande et plâtre - Toile de verre et peinture
Résultat amiante		
absence d'amiante

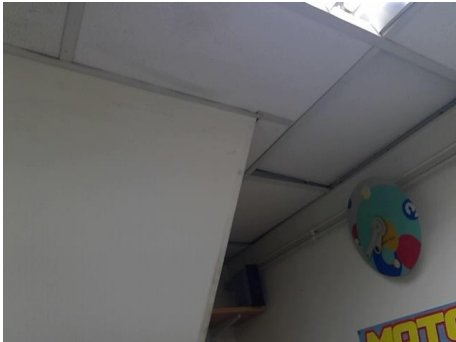
Nom du client	Numéro de dossier	Localisation
CHU de Poitiers	114612 CHU de Poitiers	RDC - JS/RC/X/BU/009 Faux-plafond - Plafond
Nom de l'opérateur	Date de prélèvement	Matériau
TAVEAU Philippe		Panneaux de faux-plafond
Résultat amiante		
absence d'amiante

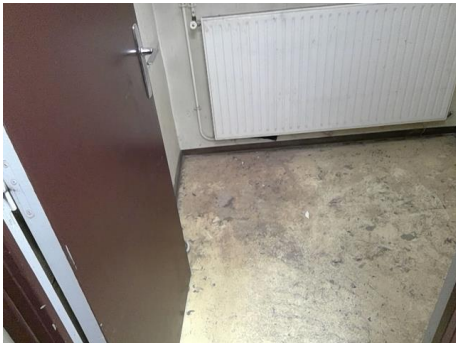
Nom du client	Numéro de dossier	Localisation
CHU de Poitiers	114612 CHU de Poitiers	RDC - JS/RC/X/SP/010 Plinthes pvc - Toutes zones
Nom de l'opérateur	Date de prélèvement	Matériau
TAVEAU Philippe		Colle de plinthe
Résultat amiante		
absence d'amiante

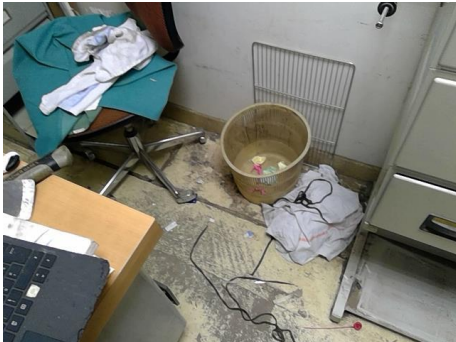
Nom du client	Numéro de dossier	Localisation
CHU de Poitiers	114612 CHU de Poitiers	RDC - JS/RC/X/BU/009 Plinthes - C
Nom de l'opérateur	Date de prélèvement	Matériau
TAVEAU Philippe		Colle de carrelage
Résultat amiante		
absence d'amiante

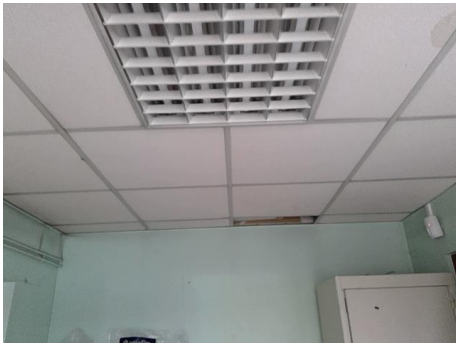
Nom du client	Numéro de dossier	Localisation
CHU de Poitiers	114612 CHU de Poitiers	RDC - JS/RC/X/BU/008 Faux-plafond - Plafond
Nom de l'opérateur	Date de prélèvement	Matériau
TAVEAU Philippe		Panneaux de faux-plafond
Résultat amiante		
absence d'amiante

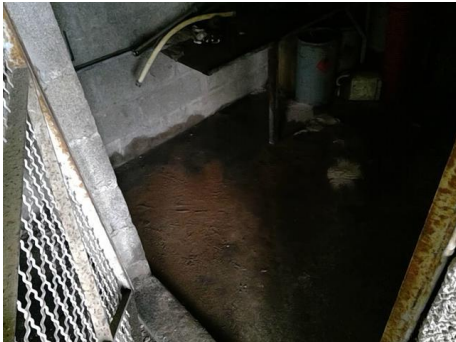
Nom du client	Numéro de dossier	Localisation
CHU de Poitiers	114612 CHU de Poitiers	RDC - JS/RC/X/ST/012 C Plancher - Sol
Nom de l'opérateur	Date de prélèvement	Matériau
TAVEAU Philippe		Béton - Peinture
Résultat amiante		
absence d'amiante

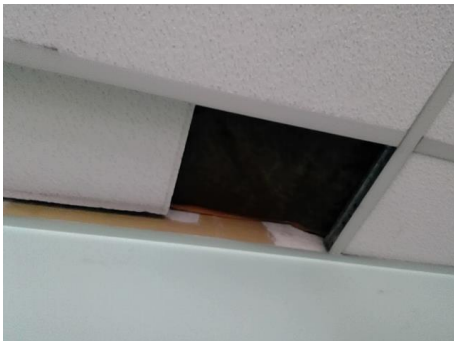
Nom du client	Numéro de dossier	Localisation
CHU de Poitiers	114612 CHU de Poitiers	RDC - JS/RC/X/BU/008 Insolant - Plénum
Nom de l'opérateur	Date de prélèvement	Matériau
TAVEAU Philippe		Laine de verre et colle noire par vapeur
Résultat amiante		
absence d'amiante		
Commentaires		
Laine de verre potentiellement polluée

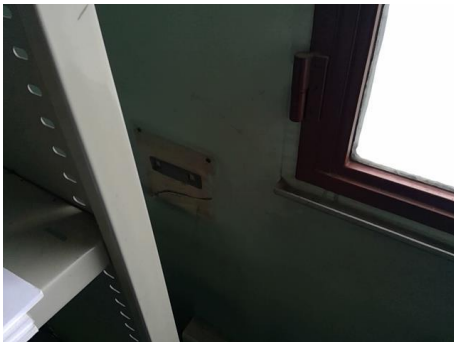
Nom du client	Numéro de dossier	Localisation
CHU de Poitiers	114612 CHU de Poitiers	RDC - JS/RC/X/BU/007 Bouchage entre fenêtre et bâti. - A
Nom de l'opérateur	Date de prélèvement	Matériau
TAVEAU Philippe		Béton
Résultat amiante		
absence d'amiante

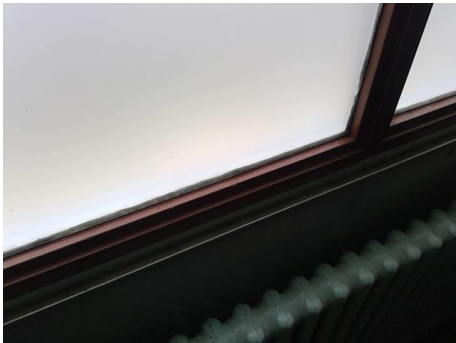
Nom du client	Numéro de dossier	Localisation
CHU de Poitiers	114612 CHU de Poitiers	RDC - JS/RC/X/BU/007 Fenêtre - A
Nom de l'opérateur	Date de prélèvement	Matériau
TAVEAU Philippe		Mastic de scellement de vitrage - Peinture
Résultat amiante		
absence d'amiante

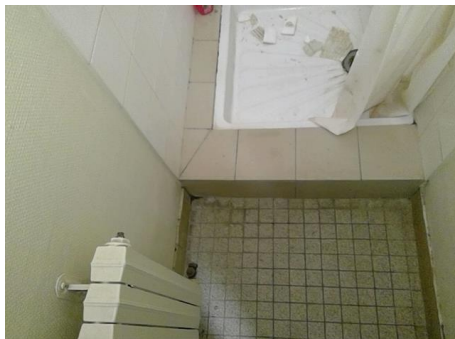
Nom du client	Numéro de dossier	Localisation
CHU de Poitiers	114612 CHU de Poitiers	RDC - Douche 2 Autour du bac à douche - Sol
Nom de l'opérateur	Date de prélèvement	Matériau
TAVEAU Philippe		Colle de carrelage
Résultat amiante		
absence d'amiante

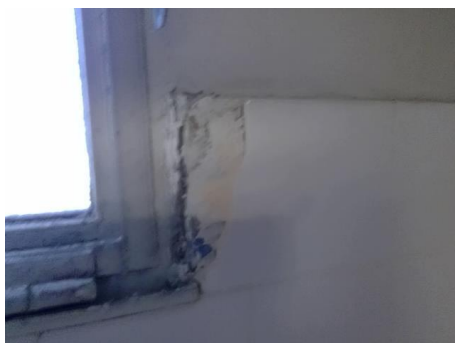
Nom du client	Numéro de dossier	Localisation
CHU de Poitiers	114612 CHU de Poitiers	RDC - Douche 1 Mur sous la Faïence blanche - B C D E F
Nom de l'opérateur	Date de prélèvement	Matériau
TAVEAU Philippe		Colle de faïence
Résultat amiante		
absence d'amiante

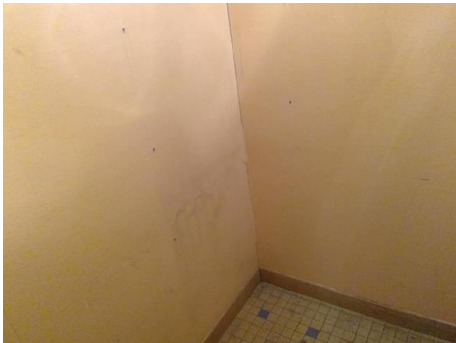
Nom du client	Numéro de dossier	Localisation
CHU de Poitiers	114612 CHU de Poitiers	RDC - JS/RC/X/VE/004 Mur porteur - B et C
Nom de l'opérateur	Date de prélèvement	Matériau
TAVEAU Philippe		Béton - Toile de verre et peinture
Résultat amiante		
absence d'amiante

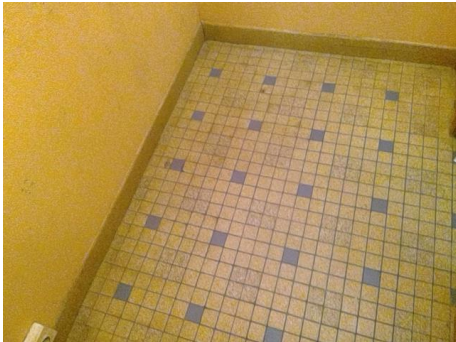
Nom du client	Numéro de dossier	Localisation
CHU de Poitiers	114612 CHU de Poitiers	RDC - JS/RC/X/VE/004 Plancher - Sol
Nom de l'opérateur	Date de prélèvement	Matériau
TAVEAU Philippe		Colle de carrelage et chape
Résultat amiante		
absence d'amiante

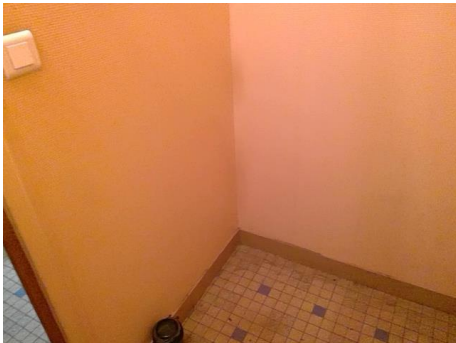
Nom du client	Numéro de dossier	Localisation
CHU de Poitiers	114612 CHU de Poitiers	RDC - JS/RC/X/VE/004 Cloisons ou doublage - A et B
Nom de l'opérateur	Date de prélèvement	Matériau
TAVEAU Philippe		Placoplatre, bande et plâtre - Toile de verre et peinture
Résultat amiante		
absence d'amiante

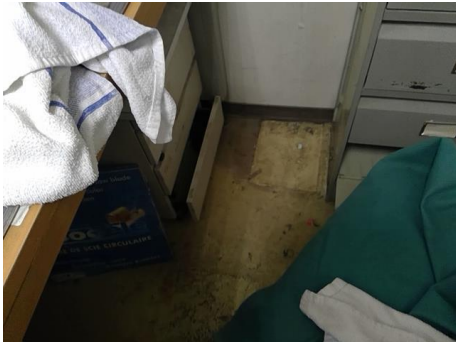
Nom du client	Numéro de dossier	Localisation
CHU de Poitiers	114612 CHU de Poitiers	RDC - JS/RC/X/BU/009 Plinthes pvc - A et B
Nom de l'opérateur	Date de prélèvement	Matériau
TAVEAU Philippe		Colle de plinthes
Résultat amiante		
absence d'amiante

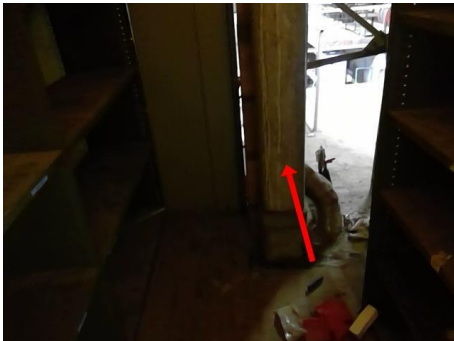
Nom du client	Numéro de dossier	Localisation
CHU de Poitiers	114612 CHU de Poitiers	1er étage - Mezzanine n°2 Conduit d'aération - Sol
Nom de l'opérateur	Date de prélèvement	Matériau
TAVEAU Philippe		Amiante ciment - Non peint
Résultat amiante		
Présence d'amiante ()

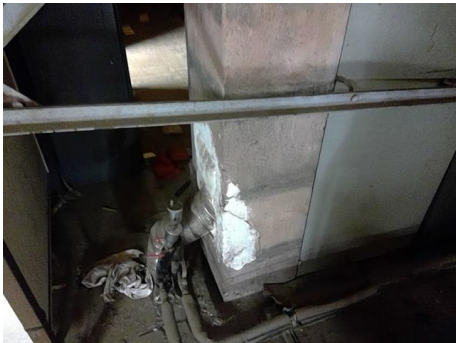
Nom du client	Numéro de dossier	Localisation
CHU de Poitiers	114612 CHU de Poitiers	1er étage - Mezzanine n°2 Cheminée n°1 - Sol
Nom de l'opérateur	Date de prélèvement	Matériau
TAVEAU Philippe		Béton - Peinture
Résultat amiante		
absence d'amiante

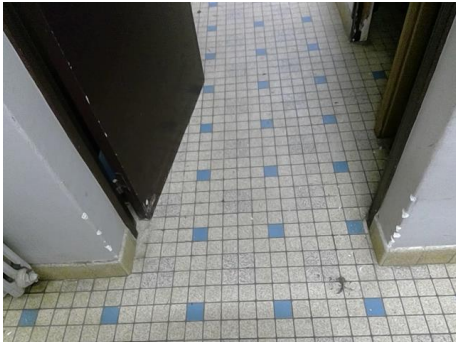
Nom du client	Numéro de dossier	Localisation
CHU de Poitiers	114612 CHU de Poitiers	RDC - JS/RC/X/EN/005 Plancher - Sol
Nom de l'opérateur	Date de prélèvement	Matériau
TAVEAU Philippe		Colle de carrelage et chape
Résultat amiante		
absence d'amiante

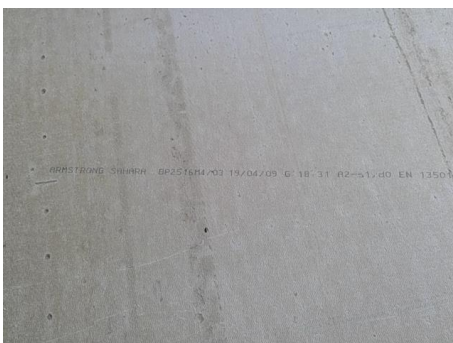
Nom du client	Numéro de dossier	Localisation
CHU de Poitiers	114612 CHU de Poitiers	RDC - JS/RC/X/VE/001 Faux-plafond - Plafond
Nom de l'opérateur	Date de prélèvement	Matériau
TAVEAU Philippe		Panneaux de faux-plafond
Résultat amiante		
absence d'amiante

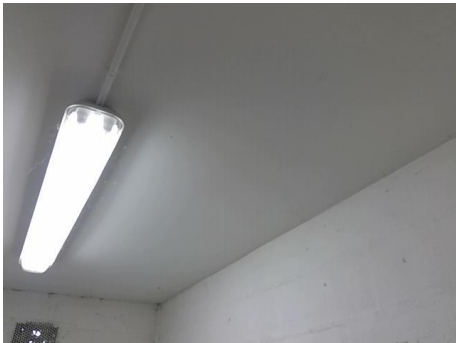
Nom du client	Numéro de dossier	Localisation
CHU de Poitiers	114612 CHU de Poitiers	RDC - JS/RC/X/ST/012 B Plafond - Plafond
Nom de l'opérateur	Date de prélèvement	Matériau
TAVEAU Philippe		Plâtre - Peinture
Résultat amiante		
absence d'amiante

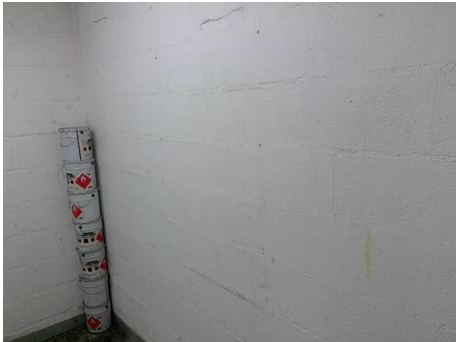
Nom du client	Numéro de dossier	Localisation
CHU de Poitiers	114612 CHU de Poitiers	RDC - JS/RC/X/ST/012 B Mur - Toutes zones
Nom de l'opérateur	Date de prélèvement	Matériau
TAVEAU Philippe		Parpaing et béton
Résultat amiante		
absence d'amiante

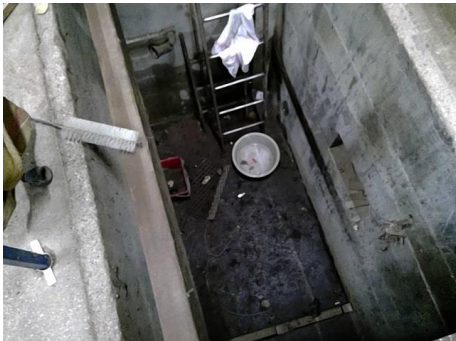
Nom du client	Numéro de dossier	Localisation
CHU de Poitiers	114612 CHU de Poitiers	RDC - Fausse Plancher - Sol
Nom de l'opérateur	Date de prélèvement	Matériau
TAVEAU Philippe		Béton
Résultat amiante		
absence d'amiante

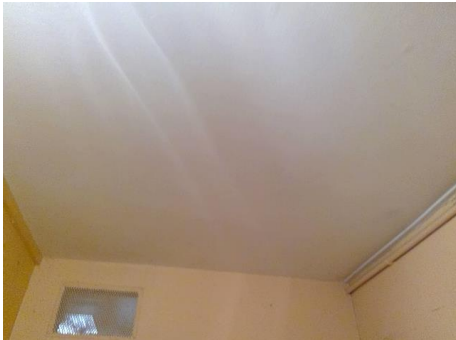
Nom du client	Numéro de dossier	Localisation
CHU de Poitiers	114612 CHU de Poitiers	RDC - JS/RC/X/VE/004 Plafond - Plafond
Nom de l'opérateur	Date de prélèvement	Matériau
TAVEAU Philippe		Placoplatre, bande et plâtre - Peinture
Résultat amiante		
Présence d'amiante ()

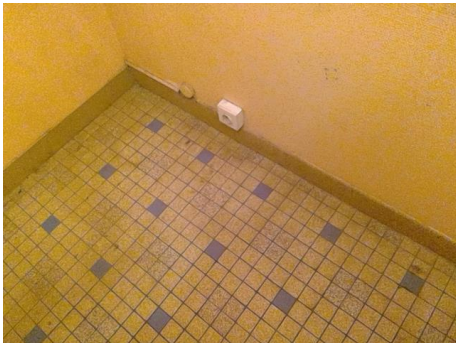
Nom du client	Numéro de dossier	Localisation
CHU de Poitiers	114612 CHU de Poitiers	RDC - JS/RC/X/VE/004 Plinthes - Toutes zones
Nom de l'opérateur	Date de prélèvement	Matériau
TAVEAU Philippe		Colle de carrelage
Résultat amiante		
absence d'amiante

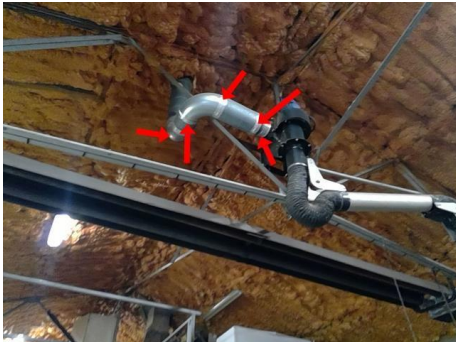
Nom du client	Numéro de dossier	Localisation
CHU de Poitiers	114612 CHU de Poitiers	RDC - JS/RC/X/AT/011 Conduit d'aération n°2 - Plafond
Nom de l'opérateur	Date de prélèvement	Matériau
TAVEAU Philippe		Adhésif alu et colle
Résultat amiante		
absence d'amiante
