## Rapport de mission de repérage des matériaux et produits contenant de l'amiante avant démolition

Numéro de rapport	114612 V2 CHU de Poitiers A
Propriétaire	CHU de Poitiers
Donneur d'ordre	CHU de Poitiers
Adresse de l'immeuble	Jardin Bâtiment principal 2 rue de la Milétrie 86000 POITIERS
Bâtiment ou installation	Hôpital
Date de la commande	11/12/2024
La ou le(s) date(s) d'exécution du repérage	24/12/2024
Date d'émission du rapport de repérage	20/01/2025

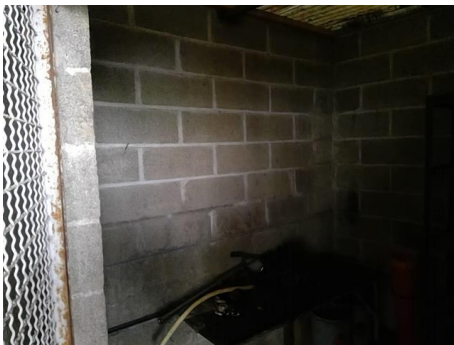
Nom du client	Numéro de dossier	Localisation
CHU de Poitiers	114612 CHU de Poitiers	RDC - JS/RC/X/ST/012 C Mur - Toutes zones
Nom de l'opérateur	Date de prélèvement	Matériau
TAVEAU Philippe		Parpaing et béton -
Résultat amiante		
absence d'amiante

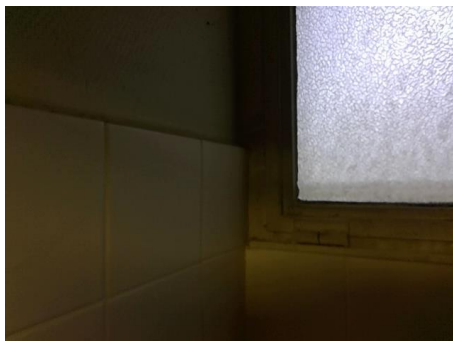
Nom du client	Numéro de dossier	Localisation
CHU de Poitiers	114612 CHU de Poitiers	RDC - Douche 1 Bouchage entre fenêtre et bâti. - A
Nom de l'opérateur	Date de prélèvement	Matériau
TAVEAU Philippe		Béton
Résultat amiante		
absence d'amiante

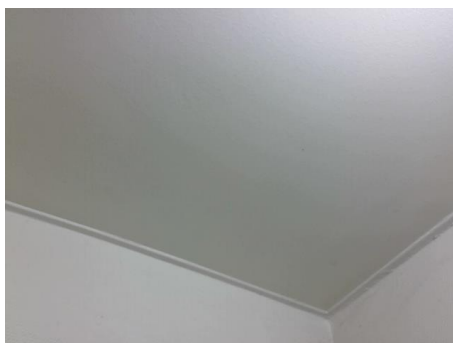
Nom du client	Numéro de dossier	Localisation
CHU de Poitiers	114612 CHU de Poitiers	RDC - Douche 1 Plafond - Plafond
Nom de l'opérateur	Date de prélèvement	Matériau
TAVEAU Philippe		Placoplatre, bande et plâtre - Peinture
Résultat amiante		
Présence d'amiante ()

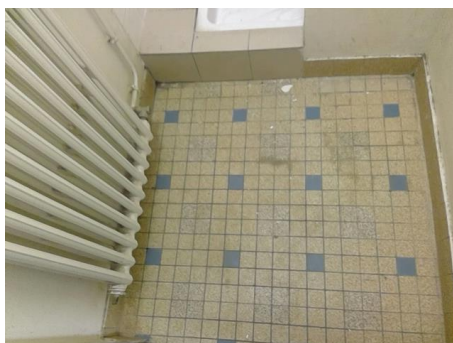
Nom du client	Numéro de dossier	Localisation
CHU de Poitiers	114612 CHU de Poitiers	RDC - Douche 1 Plancher - Sol
Nom de l'opérateur	Date de prélèvement	Matériau
TAVEAU Philippe		Colle de carrelage et chape
<b>Résultat amiante</b>		
absence d'amiante

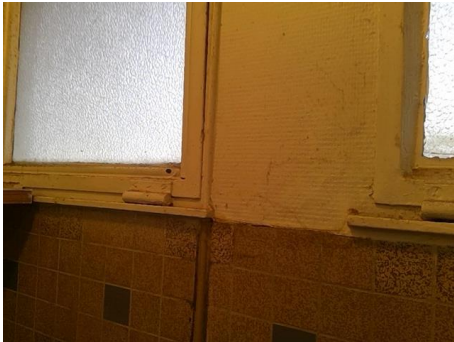
Nom du client	Numéro de dossier	Localisation
CHU de Poitiers	114612 CHU de Poitiers	RDC - WC2 Bouchage entre fenêtre et bâti. - A
Nom de l'opérateur	Date de prélèvement	Matériau
TAVEAU Philippe		Béton
Résultat amiante		
absence d'amiante

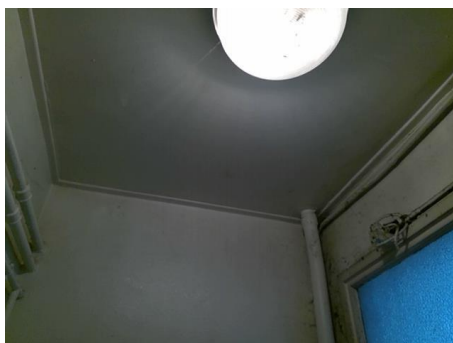
Nom du client	Numéro de dossier	Localisation
CHU de Poitiers	114612 CHU de Poitiers	RDC - WC2 Plafond - Plafond
Nom de l'opérateur	Date de prélèvement	Matériau
TAVEAU Philippe		Placoplatre, bande et plâtre - Peinture
Résultat amiante		
Présence d'amiante ()

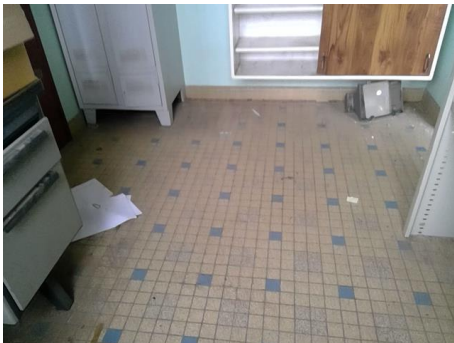
Nom du client	Numéro de dossier	Localisation
CHU de Poitiers	114612 CHU de Poitiers	RDC - JS/RC/X/BU/007 Plinthes - Toutes zones
Nom de l'opérateur	Date de prélèvement	Matériau
TAVEAU Philippe		Colle de carrelage
Résultat amiante		
absence d'amiante

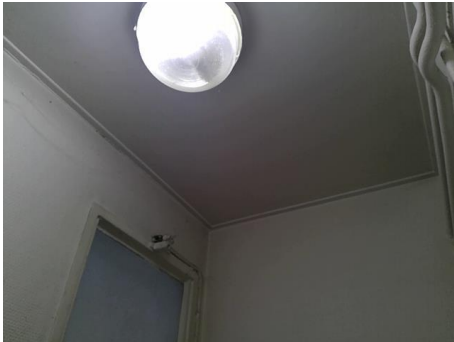
Nom du client	Numéro de dossier	Localisation
CHU de Poitiers	114612 CHU de Poitiers	RDC - WC 1 Plafond - Plafond
Nom de l'opérateur	Date de prélèvement	Matériau
TAVEAU Philippe		Placoplatre, bande et plâtre - Peinture
Résultat amiante		
Présence d'amiante ()

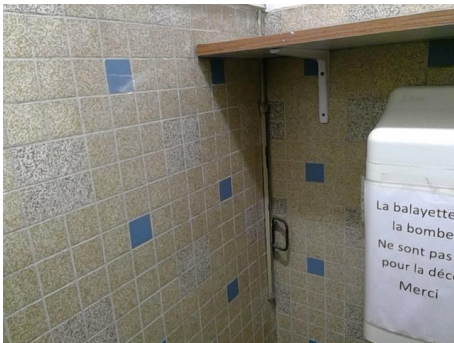
Nom du client	Numéro de dossier	Localisation
CHU de Poitiers	114612 CHU de Poitiers	RDC - WC 1 Mur - Toutes zones
Nom de l'opérateur	Date de prélèvement	Matériau
TAVEAU Philippe		Colle de faïence
Résultat amiante		
absence d'amiante

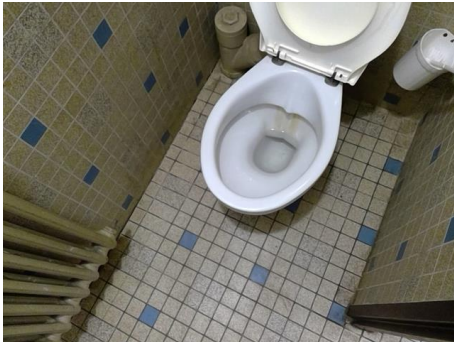
Nom du client	Numéro de dossier	Localisation
CHU de Poitiers	114612 CHU de Poitiers	RDC - WC 1 Plancher - Sol
Nom de l'opérateur	Date de prélèvement	Matériau
TAVEAU Philippe		Colle de carrelage et chape
Résultat amiante		
absence d'amiante

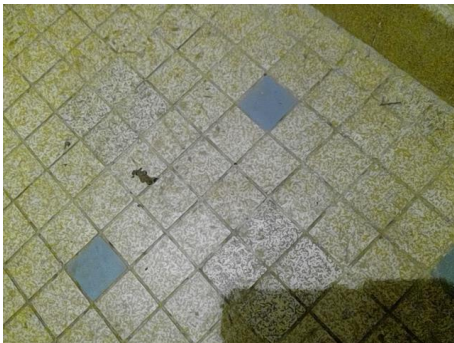
Nom du client	Numéro de dossier	Localisation
CHU de Poitiers	114612 CHU de Poitiers	RDC - JS/RC/X/CF/006 Plancher - Sol
Nom de l'opérateur	Date de prélèvement	Matériau
TAVEAU Philippe		Colle de carrelage et chape
Résultat amiante		
absence d'amiante

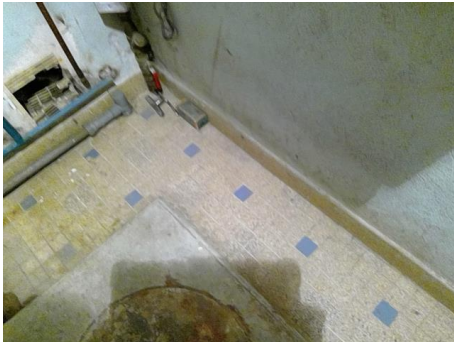
Nom du client	Numéro de dossier	Localisation
CHU de Poitiers	114612 CHU de Poitiers	RDC - JS/RC/X/CF/006 Plinthes - Toutes zones
Nom de l'opérateur	Date de prélèvement	Matériau
TAVEAU Philippe		Colle de carrelage
Résultat amiante		
absence d'amiante

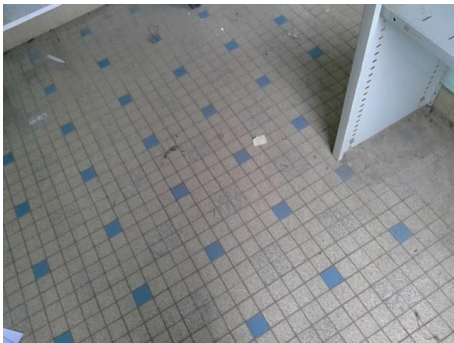
Nom du client	Numéro de dossier	Localisation
CHU de Poitiers	114612 CHU de Poitiers	RDC - JS/RC/X/BU/007 Plancher - Sol
Nom de l'opérateur	Date de prélèvement	Matériau
TAVEAU Philippe		Colle de carrelage et chape
Résultat amiante		
absence d'amiante

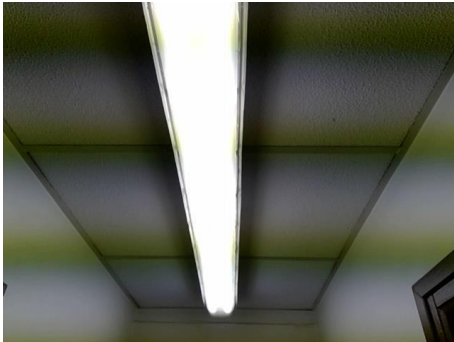
Nom du client	Numéro de dossier	Localisation
CHU de Poitiers	114612 CHU de Poitiers	RDC - JS/RC/X/SA/003 Faux-plafond - Plafond
Nom de l'opérateur	Date de prélèvement	Matériau
TAVEAU Philippe		Panneaux de faux-plafond
Résultat amiante		
absence d'amiante

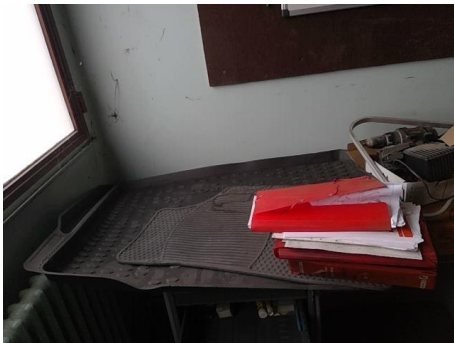
Nom du client	Numéro de dossier	Localisation
CHU de Poitiers	114612 CHU de Poitiers	RDC - JS/RC/X/BU/007 Mur porteur - A B C
Nom de l'opérateur	Date de prélèvement	Matériau
TAVEAU Philippe		Béton - Peinture
Résultat amiante		
absence d'amiante

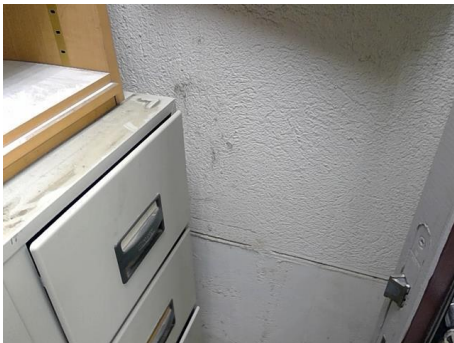
Nom du client	Numéro de dossier	Localisation
CHU de Poitiers	114612 CHU de Poitiers	RDC - JS/RC/X/BU/009 Mur porteur - D
Nom de l'opérateur	Date de prélèvement	Matériau
TAVEAU Philippe		Béton - Peinture
Résultat amiante		
absence d'amiante

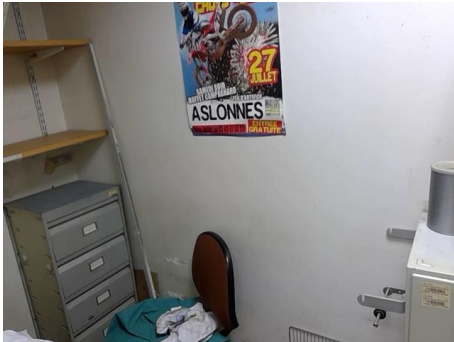
Nom du client	Numéro de dossier	Localisation
CHU de Poitiers	114612 CHU de Poitiers	RDC - JS/RC/X/BU/009 Cloisons ou doublage - A,B et C
Nom de l'opérateur	Date de prélèvement	Matériau
TAVEAU Philippe		Placoplatre, bande et plâtre - Toile de verre et peinture
Résultat amiante		
absence d'amiante

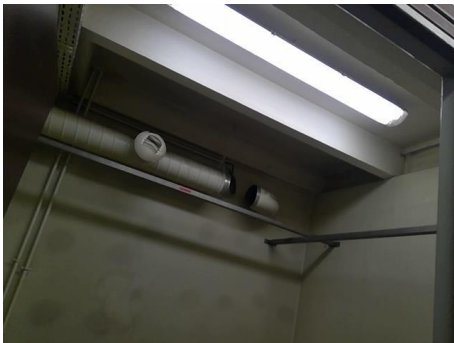
Nom du client	Numéro de dossier	Localisation
CHU de Poitiers	114612 CHU de Poitiers	RDC - JS/RC/X/SP/010 Plancher et solives - Plafond
Nom de l'opérateur	Date de prélèvement	Matériau
TAVEAU Philippe		Bois - Peinture
Résultat amiante		
absence d'amiante

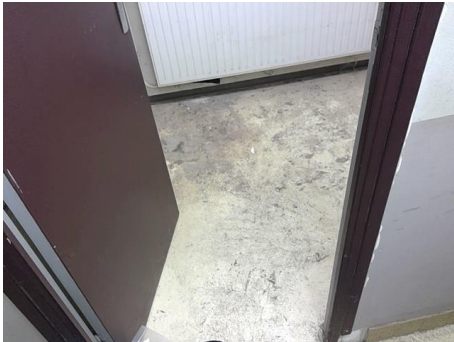
Nom du client	Numéro de dossier	Localisation
CHU de Poitiers	114612 CHU de Poitiers	RDC - JS/RC/X/SP/010 Plancher - Sol
Nom de l'opérateur	Date de prélèvement	Matériau
TAVEAU Philippe		Béton - Peinture
Résultat amiante		
absence d'amiante

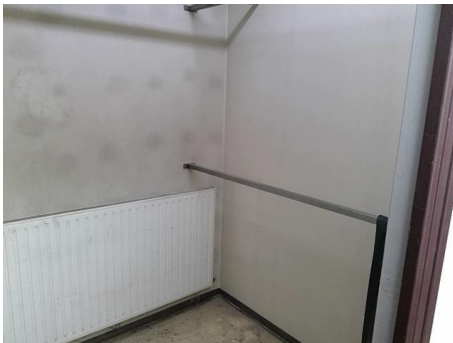
Nom du client	Numéro de dossier	Localisation
CHU de Poitiers	114612 CHU de Poitiers	RDC - JS/RC/X/SP/010 Cloisons ou doublage - A C D
Nom de l'opérateur	Date de prélèvement	Matériau
TAVEAU Philippe		Placoplatre, bande et plâtre - Toile de verre et peinture
Résultat amiante		
absence d'amiante

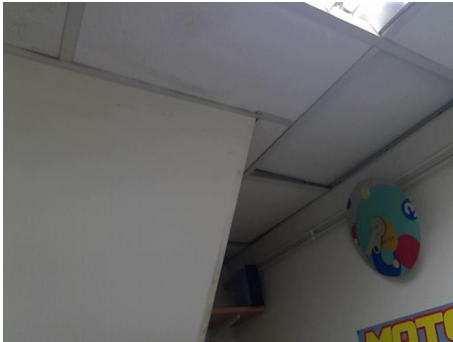
Nom du client	Numéro de dossier	Localisation
CHU de Poitiers	114612 CHU de Poitiers	RDC - JS/RC/X/BU/009 Faux-plafond - Plafond
Nom de l'opérateur	Date de prélèvement	Matériau
TAVEAU Philippe		Panneaux de faux-plafond
Résultat amiante		
absence d'amiante

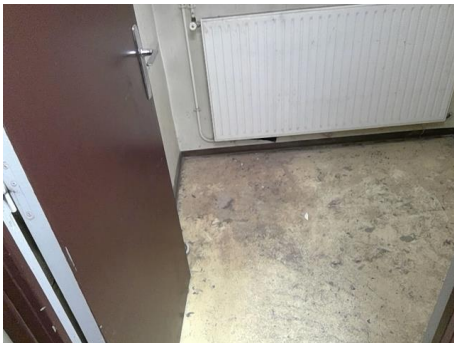
Nom du client	Numéro de dossier	Localisation
CHU de Poitiers	114612 CHU de Poitiers	RDC - JS/RC/X/SP/010 Plinthes pvc - Toutes zones
Nom de l'opérateur	Date de prélèvement	Matériau
TAVEAU Philippe		Colle de plinthes
Résultat amiante		
absence d'amiante

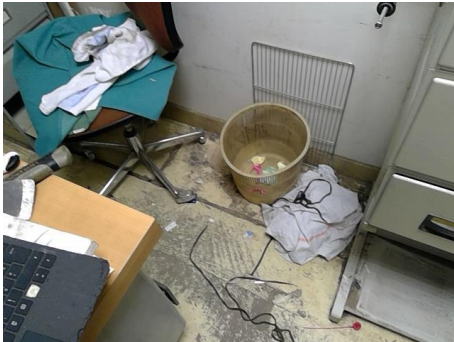
Nom du client	Numéro de dossier	Localisation
CHU de Poitiers	114612 CHU de Poitiers	RDC - JS/RC/X/BU/009 Plinthes - C
Nom de l'opérateur	Date de prélèvement	Matériau
TAVEAU Philippe		Colle de carrelage
Résultat amiante		
absence d'amiante

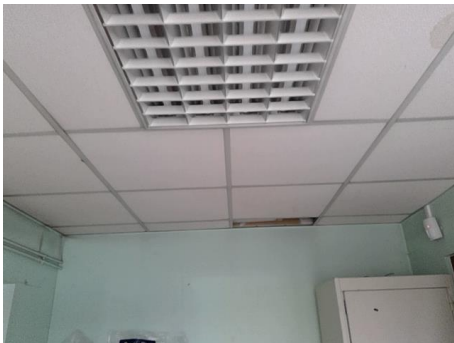
Nom du client	Numéro de dossier	Localisation
CHU de Poitiers	114612 CHU de Poitiers	RDC - JS/RC/X/BU/008 Faux-plafond - Plafond
Nom de l'opérateur	Date de prélèvement	Matériau
TAVEAU Philippe		Panneaux de faux-plafond
Résultat amiante		
absence d'amiante

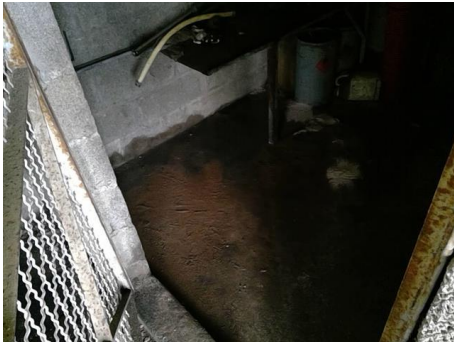
Nom du client	Numéro de dossier	Localisation
CHU de Poitiers	114612 CHU de Poitiers	RDC - JS/RC/X/ST/012 C Plancher - Sol
Nom de l'opérateur	Date de prélèvement	Matériau
TAVEAU Philippe		Béton - Peinture
Résultat amiante		
absence d'amiante

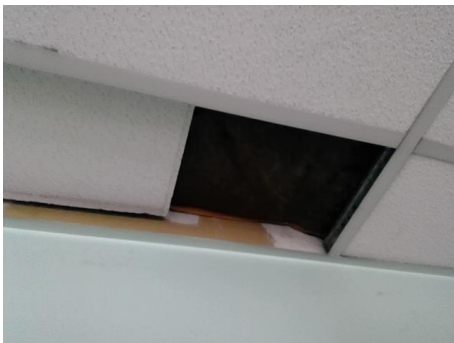
Nom du client	Numéro de dossier	Localisation
CHU de Poitiers	114612 CHU de Poitiers	RDC - JS/RC/X/BU/008 Insolant - Plénum
Nom de l'opérateur	Date de prélèvement	Matériau
TAVEAU Philippe		Laine de verre et colle noire par vapeur
Résultat amiante		
absence d'amiante		
Commentaires		
Laine de verre potentiellement pollué

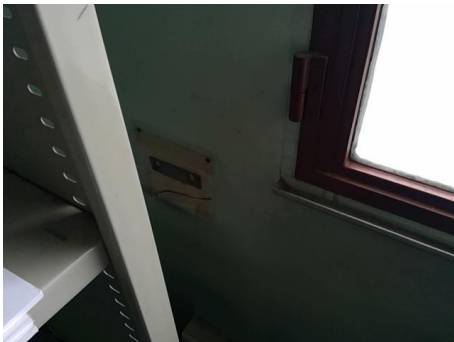
Nom du client	Numéro de dossier	Localisation
CHU de Poitiers	114612 CHU de Poitiers	RDC - JS/RC/X/BU/007 Bouchage entre fenêtre et bâti. - A
Nom de l'opérateur	Date de prélèvement	Matériau
TAVEAU Philippe		Béton
Résultat amiante		
absence d'amiante

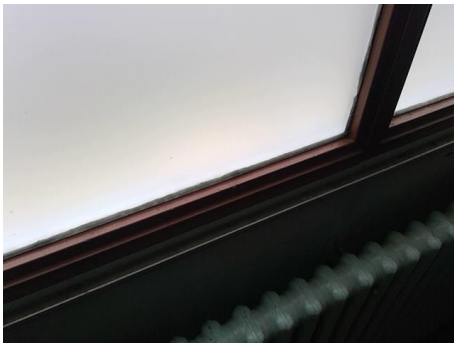
Nom du client	Numéro de dossier	Localisation
CHU de Poitiers	114612 CHU de Poitiers	RDC - JS/RC/X/BU/007 Fenêtre - A
Nom de l'opérateur	Date de prélèvement	Matériau
TAVEAU Philippe		Mastic de scellement de vitrage - Peinture
Résultat amiante		
absence d'amiante

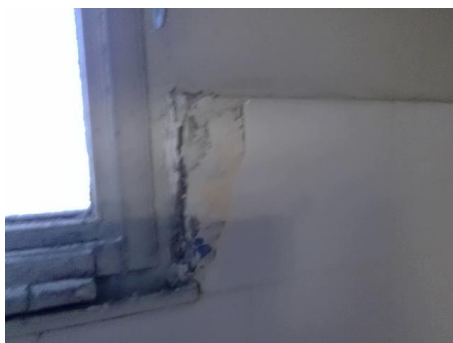
Nom du client	Numéro de dossier	Localisation
CHU de Poitiers	114612 CHU de Poitiers	RDC - Douche 1 Mur sous la Faïence blanche - B C D E F
Nom de l'opérateur	Date de prélèvement	Matériau
TAVEAU Philippe		Colle de faïence
<b>Résultat amiante</b>		
absence d'amiante

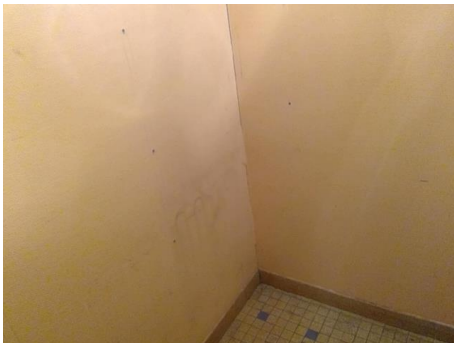
Nom du client	Numéro de dossier	Localisation
CHU de Poitiers	114612 CHU de Poitiers	RDC - JS/RC/X/VE/004 Mur porteur - B et C
Nom de l'opérateur	Date de prélèvement	Matériau
TAVEAU Philippe		Béton - Toile de verre et peinture
Résultat amiante		
absence d'amiante

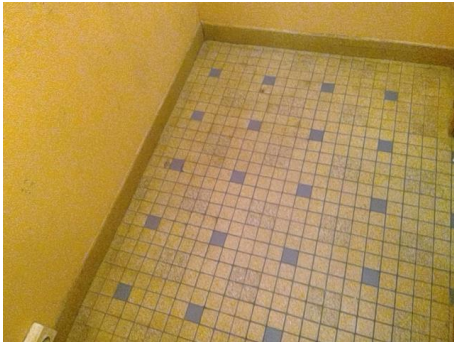
Nom du client	Numéro de dossier	Localisation
CHU de Poitiers	114612 CHU de Poitiers	RDC - JS/RC/X/VE/004 Plancher - Sol
Nom de l'opérateur	Date de prélèvement	Matériau
TAVEAU Philippe		Colle de carrelage et chape
Résultat amiante		
absence d'amiante

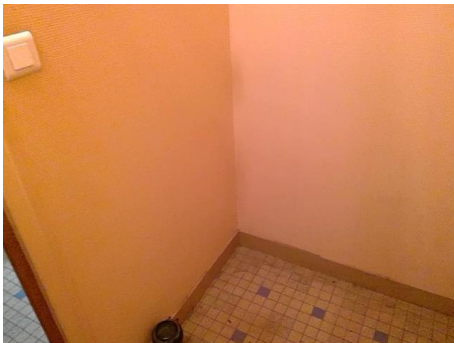
Nom du client	Numéro de dossier	Localisation
CHU de Poitiers	114612 CHU de Poitiers	RDC - JS/RC/X/VE/004 Cloisons ou doublage - A et B
Nom de l'opérateur	Date de prélèvement	Matériau
TAVEAU Philippe		Placoplatre, bande et plâtre - Toile de verre et peinture
Résultat amiante		
absence d'amiante

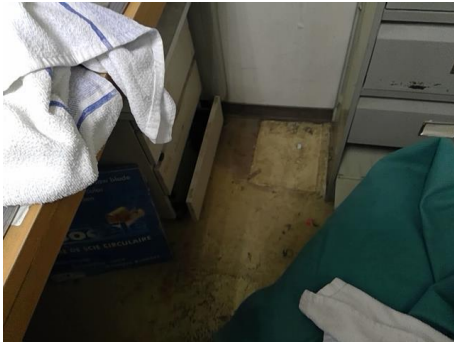
Nom du client	Numéro de dossier	Localisation
CHU de Poitiers	114612 CHU de Poitiers	RDC - JS/RC/X/BU/009 Plinthes pvc - A et B
Nom de l'opérateur	Date de prélèvement	Matériau
TAVEAU Philippe		Colle de plinthes
Résultat amiante		
absence d'amiante

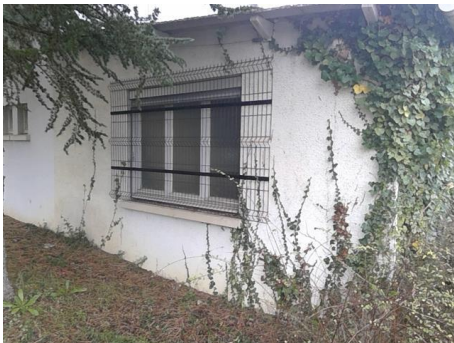
Nom du client	Numéro de dossier	Localisation
CHU de Poitiers	114612 CHU de Poitiers	RDC - Façade Est Mur - A
Nom de l'opérateur	Date de prélèvement	Matériau
TAVEAU Philippe		Béton - Crépi
Résultat amiante		
absence d'amiante

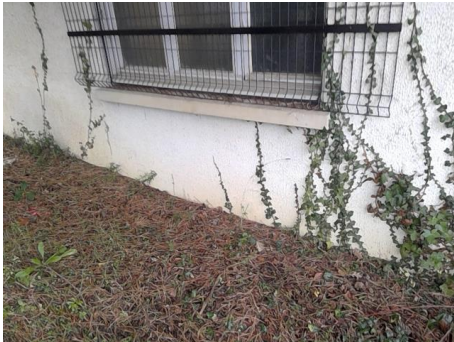
Nom du client	Numéro de dossier	Localisation
CHU de Poitiers	114612 CHU de Poitiers	RDC - Façade Est Appuie de fenêtres - A
Nom de l'opérateur	Date de prélèvement	Matériau
TAVEAU Philippe		Béton
Résultat amiante		
absence d'amiante

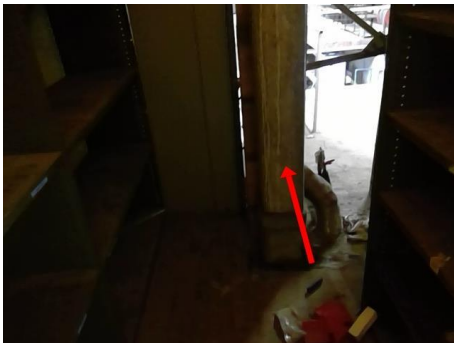
Nom du client	Numéro de dossier	Localisation
CHU de Poitiers	114612 CHU de Poitiers	1er étage - Mezzanine n°2 Conduit d'aération - Sol
Nom de l'opérateur	Date de prélèvement	Matériau
TAVEAU Philippe		Amiante ciment - Non peint
Résultat amiante		
Présence d'amiante ()

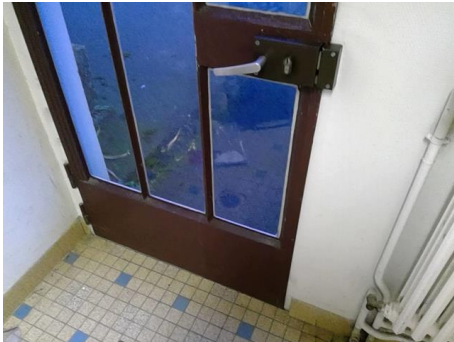
Nom du client	Numéro de dossier	Localisation
CHU de Poitiers	114612 CHU de Poitiers	RDC - JS/RC/X/EN/005 Bouchage entre porte fenêtre et bâti. - A
Nom de l'opérateur	Date de prélèvement	Matériau
TAVEAU Philippe		Béton
Résultat amiante		
absence d'amiante

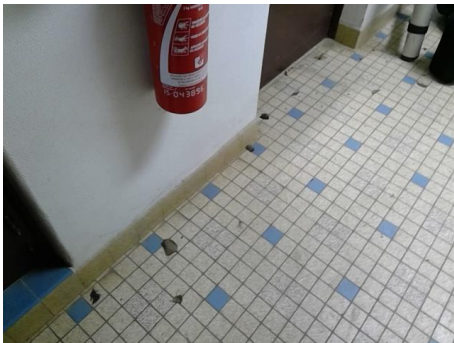
Nom du client	Numéro de dossier	Localisation
CHU de Poitiers	114612 CHU de Poitiers	RDC - JS/RC/X/EN/005 Plinthes - Toutes zones
Nom de l'opérateur	Date de prélèvement	Matériau
TAVEAU Philippe		Colle de carrelage
Résultat amiante		
absence d'amiante

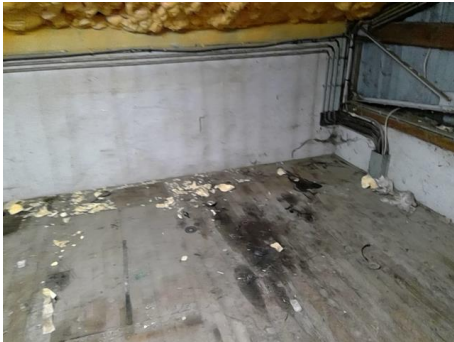
Nom du client	Numéro de dossier	Localisation
CHU de Poitiers	114612 CHU de Poitiers	1er étage - Mezzanine n°2 Mur - A E F
Nom de l'opérateur	Date de prélèvement	Matériau
TAVEAU Philippe		Béton - Enduit béton
Résultat amiante		
absence d'amiante

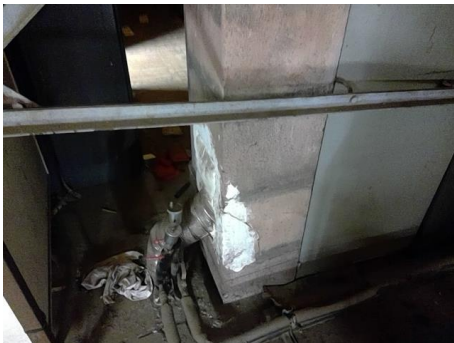
Nom du client	Numéro de dossier	Localisation
CHU de Poitiers	114612 CHU de Poitiers	1er étage - Mezzanine n°2 Cheminée n°1 - Sol
Nom de l'opérateur	Date de prélèvement	Matériau
TAVEAU Philippe		Béton - Peinture
Résultat amiante		
absence d'amiante

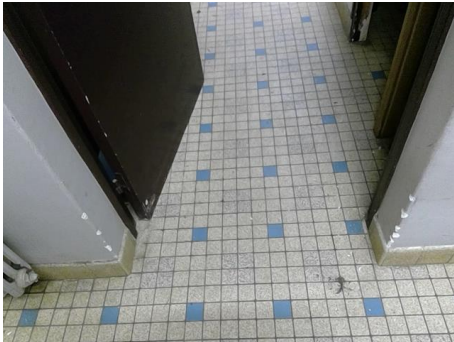
Nom du client	Numéro de dossier	Localisation
CHU de Poitiers	114612 CHU de Poitiers	RDC - JS/RC/X/EN/005 Plancher - Sol
Nom de l'opérateur	Date de prélèvement	Matériau
TAVEAU Philippe		Colle de carrelage et chape
Résultat amiante		
absence d'amiante

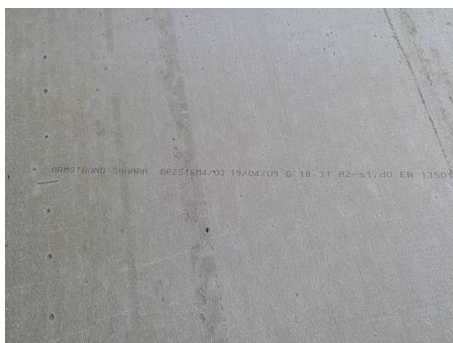
Nom du client	Numéro de dossier	Localisation
CHU de Poitiers	114612 CHU de Poitiers	RDC - JS/RC/X/VE/001 Faux-plafond - Plafond
Nom de l'opérateur	Date de prélèvement	Matériau
TAVEAU Philippe		Panneaux de faux-plafond
<b>Résultat amiante</b>		
absence d'amiante

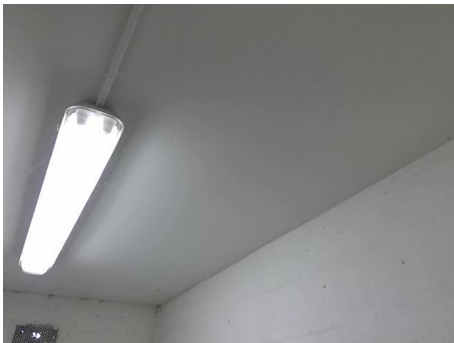
Nom du client	Numéro de dossier	Localisation
CHU de Poitiers	114612 CHU de Poitiers	RDC - JS/RC/X/ST/012 B Plafond - Plafond
Nom de l'opérateur	Date de prélèvement	Matériau
TAVEAU Philippe		Plâtre - Peinture
Résultat amiante		
absence d'amiante

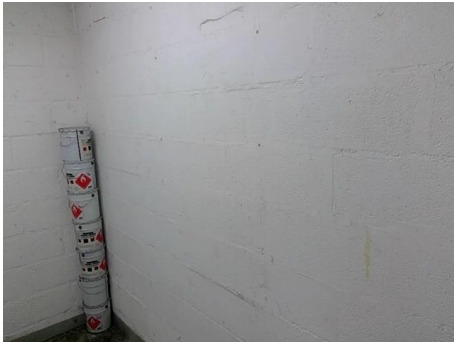
Nom du client	Numéro de dossier	Localisation
CHU de Poitiers	114612 CHU de Poitiers	RDC - JS/RC/X/ST/012 B Mur - Toutes zones
Nom de l'opérateur	Date de prélèvement	Matériau
TAVEAU Philippe		Parpaing et béton -
Résultat amiante		
absence d'amiante

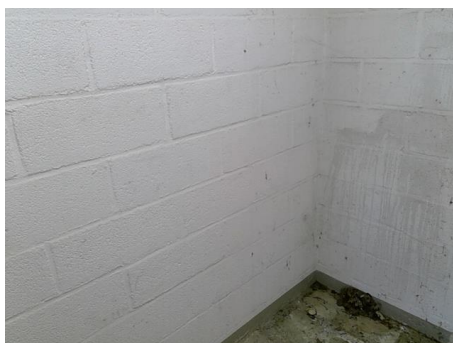
Nom du client	Numéro de dossier	Localisation
CHU de Poitiers	114612 CHU de Poitiers	RDC - JS/RC/X/ST/012 A Mur - Toutes zones
Nom de l'opérateur	Date de prélèvement	Matériau
TAVEAU Philippe		Parpaing et béton -
<b>Résultat amiante</b>		
absence d'amiante

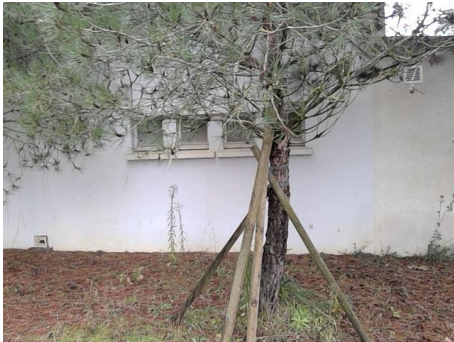
Nom du client	Numéro de dossier	Localisation
CHU de Poitiers	114612 CHU de Poitiers	RDC - Façade Est Mur - A
Nom de l'opérateur	Date de prélèvement	Matériau
TAVEAU Philippe		Béton - Crépi
Résultat amiante		
absence d'amiante

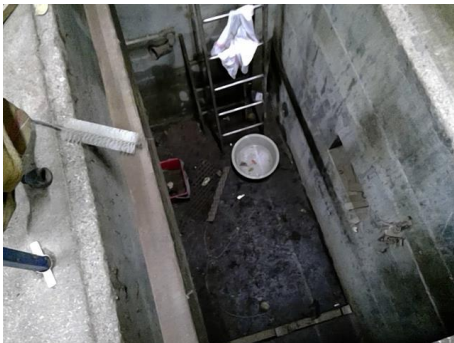
Nom du client	Numéro de dossier	Localisation
CHU de Poitiers	114612 CHU de Poitiers	RDC - Fausse Plancher - Sol
Nom de l'opérateur	Date de prélèvement	Matériau
TAVEAU Philippe		Béton
Résultat amiante		
absence d'amiante

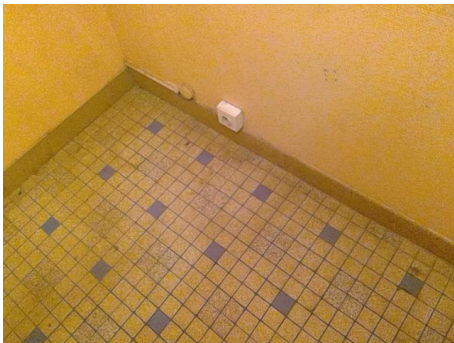
Nom du client	Numéro de dossier	Localisation
CHU de Poitiers	114612 CHU de Poitiers	RDC - JS/RC/X/VE/004 Plinthes - Toutes zones
Nom de l'opérateur	Date de prélèvement	Matériau
TAVEAU Philippe		Colle de carrelage
Résultat amiante		
absence d'amiante
