RAPPORT D'INSPECTION DETAILLEE PERIODIQUE

Juin 2023

RN 77 – Pont de Vergigny sur voies SNCF
OA N077272 – PR 27+218
Inspection détaillée périodique – Juin 2023

INSPECTION DÉTAILLÉE PÉRIODIQUE

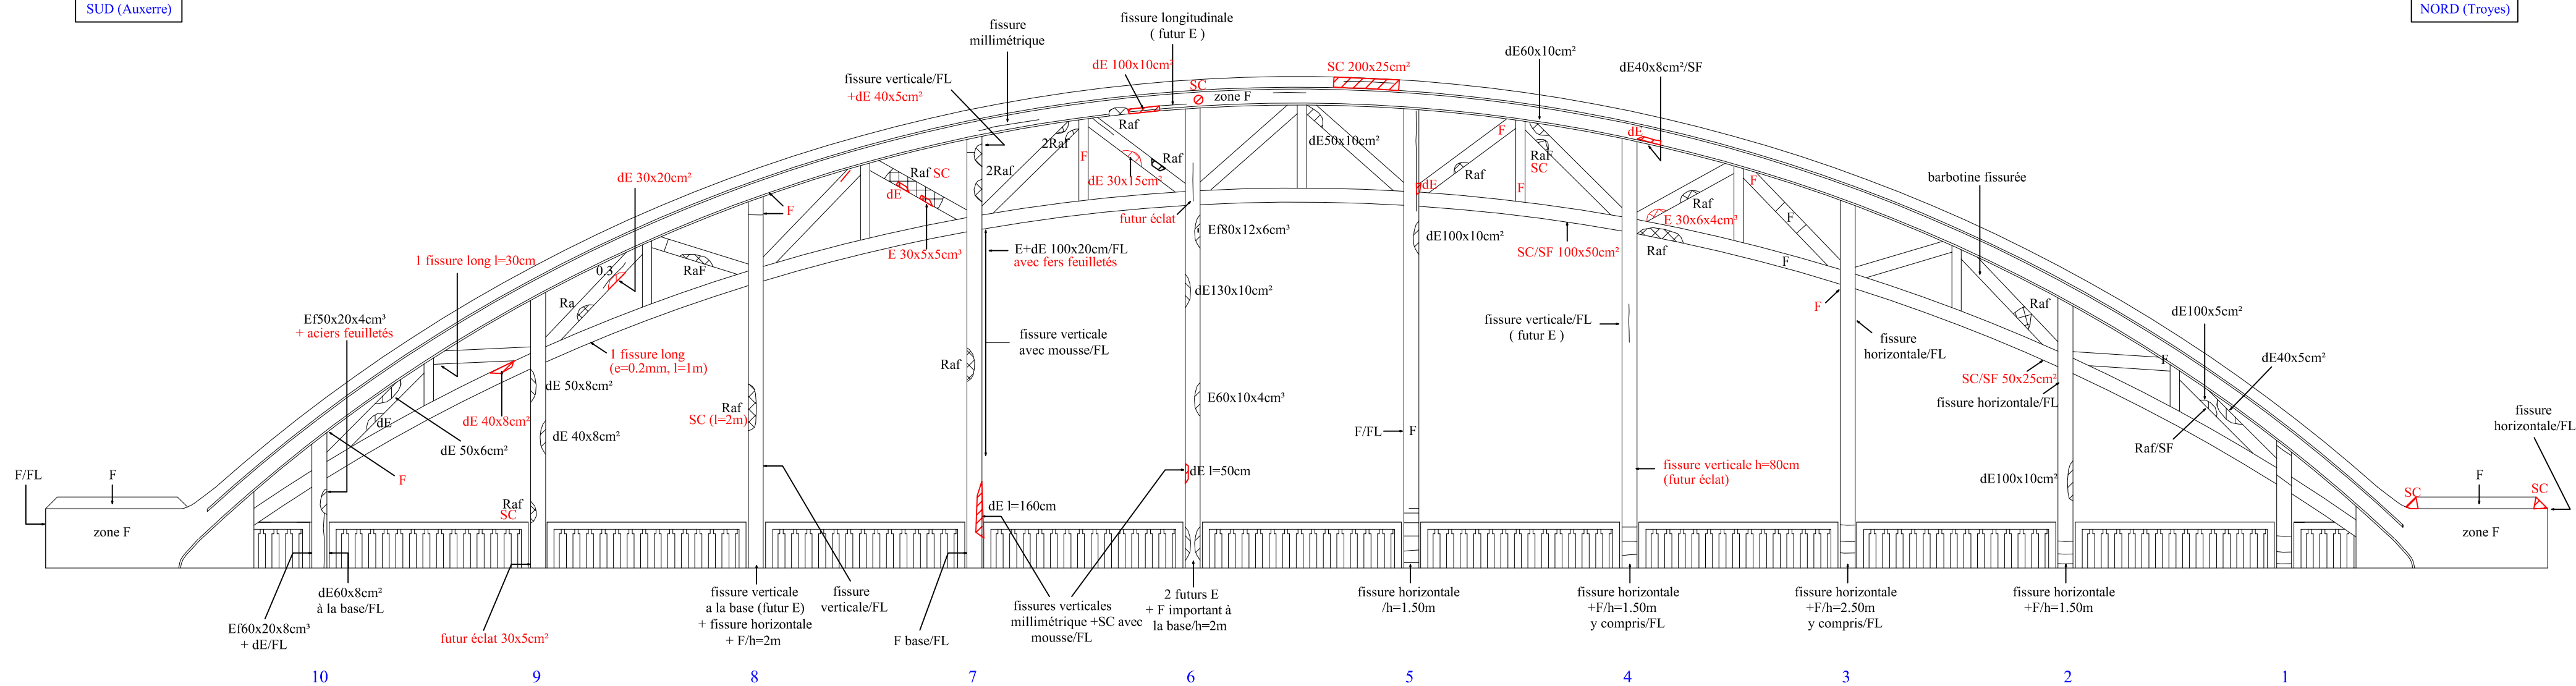
Nota : nombreuses fissures horizontales sur les poteaux qui se prolongent sur les faces latérales

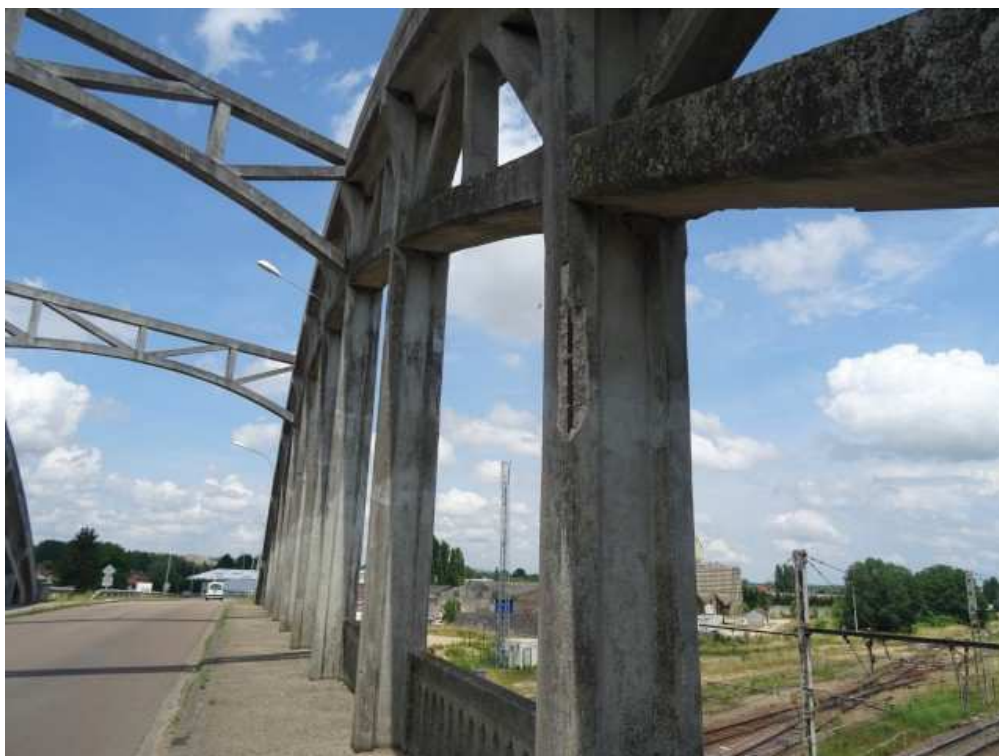
- faïençage sur la face latérale Nord
- 1 éclat sur fer feuilleté ($40 \times 10 \times 5 \text{ cm}^3$) en partie supérieure sur la face latérale Nord
- 1 éclat sur fer ($150 \times 15 \times 6 \text{ cm}^3$) côté chaussée : **photo n°2**
- 1 futur éclat sur la face latérale Sud à la base ($40 \times 30 \text{ cm}^2$)
- 2 fissures biaises de faible longueur sous l'arc supérieur

Photo n° 2 : Côté Est, suspente n°9. 1 éclat sur fer 150 x 15 x 6 cm³.

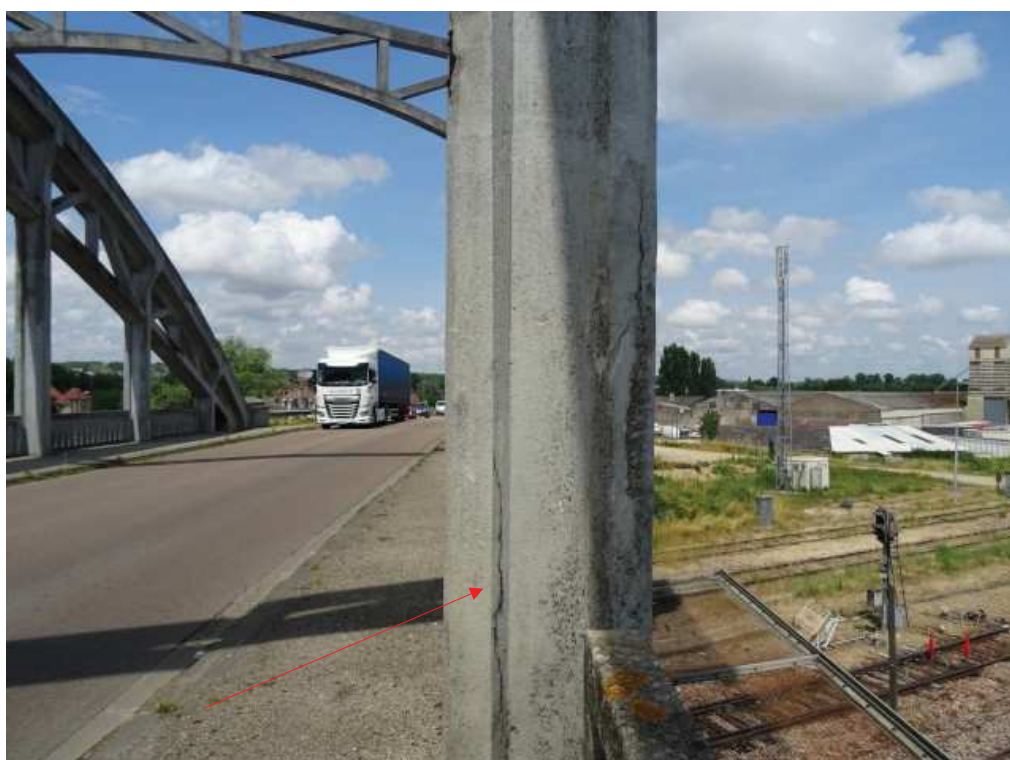
Photo n° 3 : Côté Est, suspente n°7. Eclat et début d'éclat à la base côté chaussée (130 x 6 x 6 cm³).

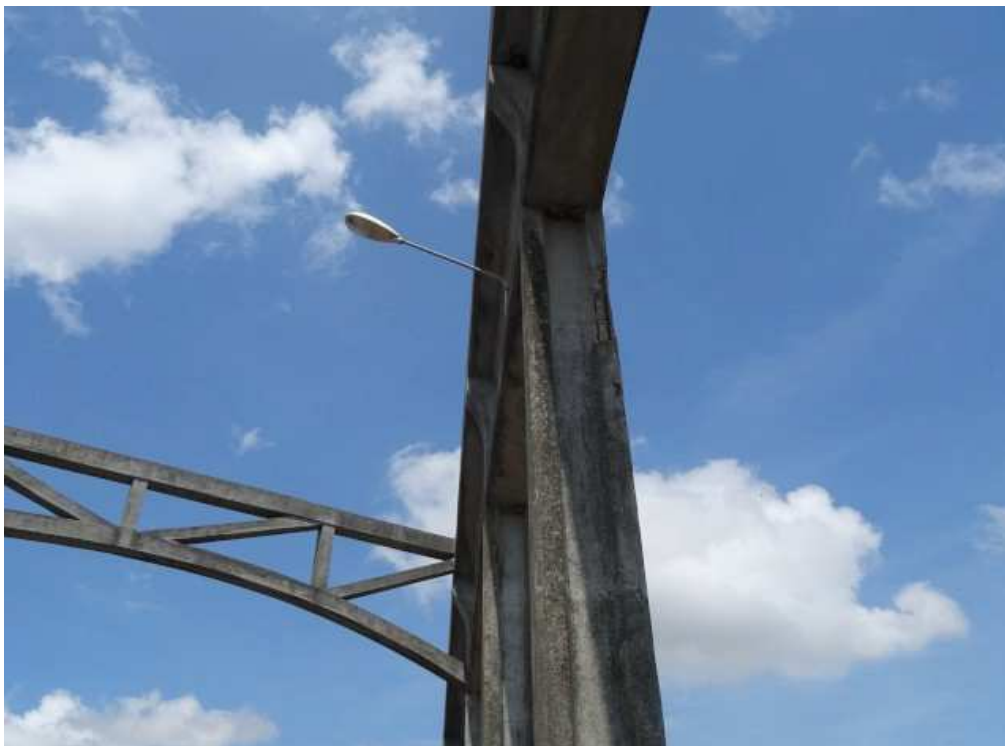
- 1 fissure verticale discontinue sur toute la hauteur dans l'angle (futurs éclats) face latérale Nord
- 1 éclat sur fer ($150 \times 20 \times 3 \text{ cm}^3$) : **photos n°4-9** et 2 débuts d'éclats ($100 \times 10 \text{ cm}^2$ et $40 \times 20 \text{ cm}^2$) côté extérieur
- 1 début d'éclat face latérale Sud en partie supérieure ($50 \times 20 \text{ cm}^2$)
- 1 fissure verticale côté chaussée $l = 50 \text{ cm}$

Photo n° 4 : Côté Est, suspente n°6. 1 éclat en partie supérieure face extérieure (150 x 20 x 3 cm³).

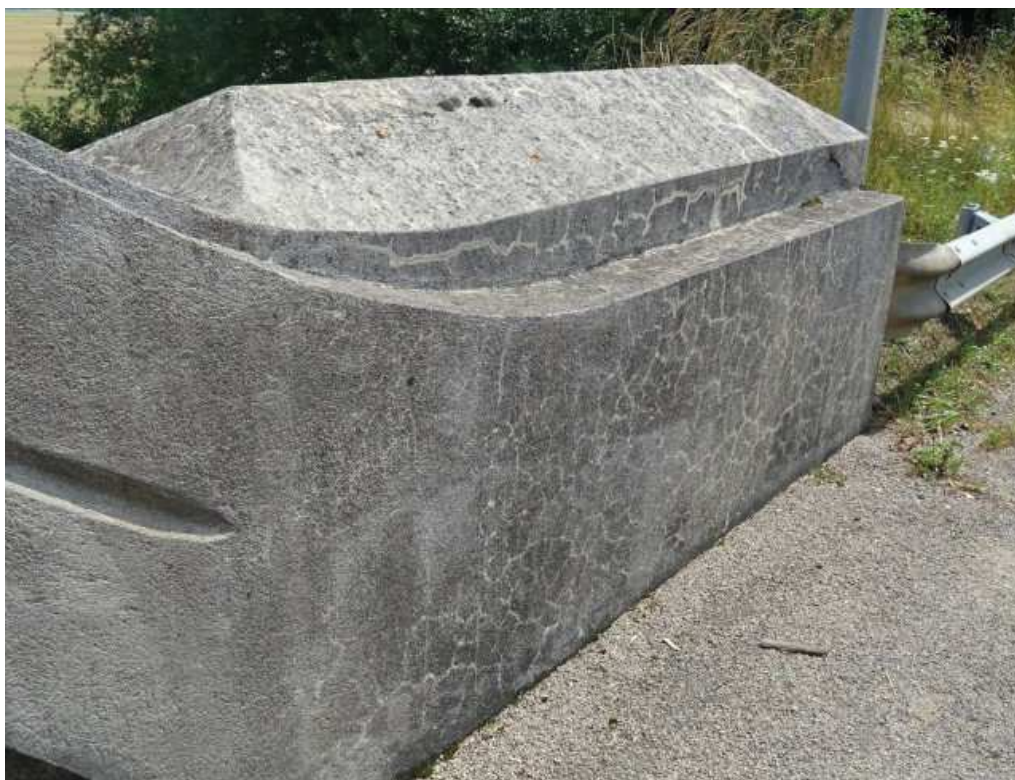
Photo n° 5 : Côté Est, culasse côté Auxerre. Faïençage côté chaussée.

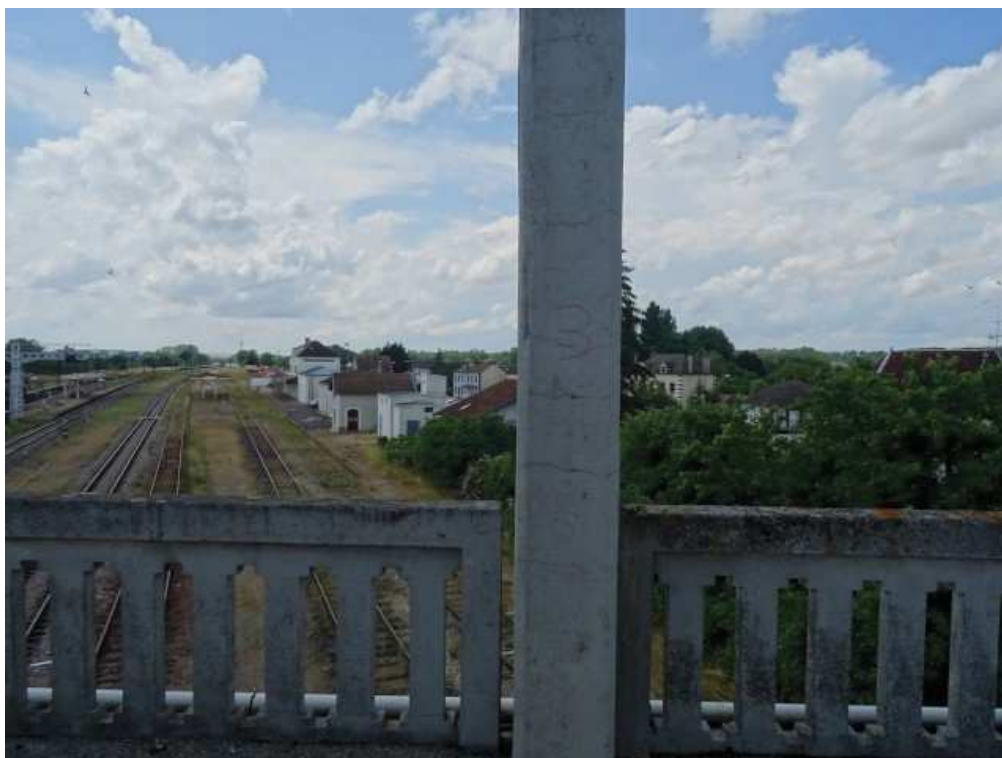
- fissures horizontales et faïençage face côté chaussée et sur les faces latérales sur $h = 2,5 \text{ m}$: **photo n°6**

Photo n° 6 : Côté Ouest, suspente n°3. Fissures horizontales et faïençage côté chaussée sur $h = 2,5$ m.

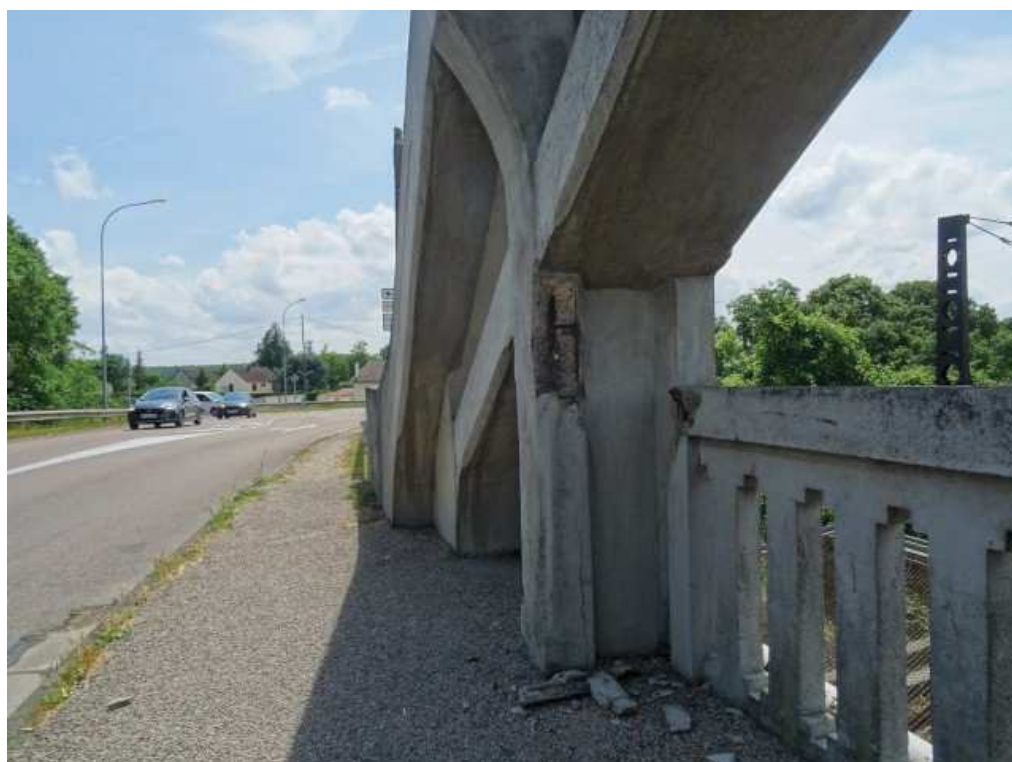
- 1 éclat sur fer ($30 \times 15 \times 3$ cm³) côté extérieur
- 1 fissure verticale à la base (futur éclat) côté chaussée
- 1 éclat sur fer feuilleté ($50 \times 20 \times 4$ cm³) : **photo n°7** et 1 début d'éclat (60×8 cm²) sur la face latérale Nord
- 1 éclat sur fer et 1 début d'éclat ($60 \times 20 \times 8$ cm³) sur la face latérale Sud

Photo n° 7 : Côté Ouest, suspente n°10. 1 éclat sur fer feuilleté côté Nord.

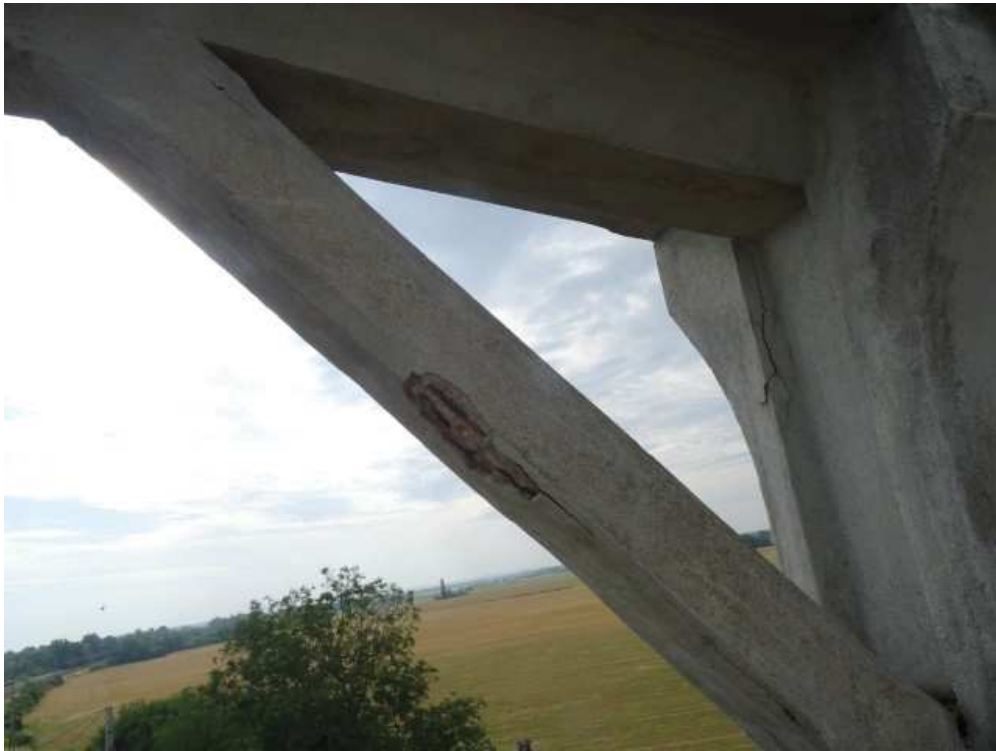
Photo n° 8: Côté Est, renforts entre les arcs supérieur et inférieur entre S6-S7. Éclat et début d'éclat.

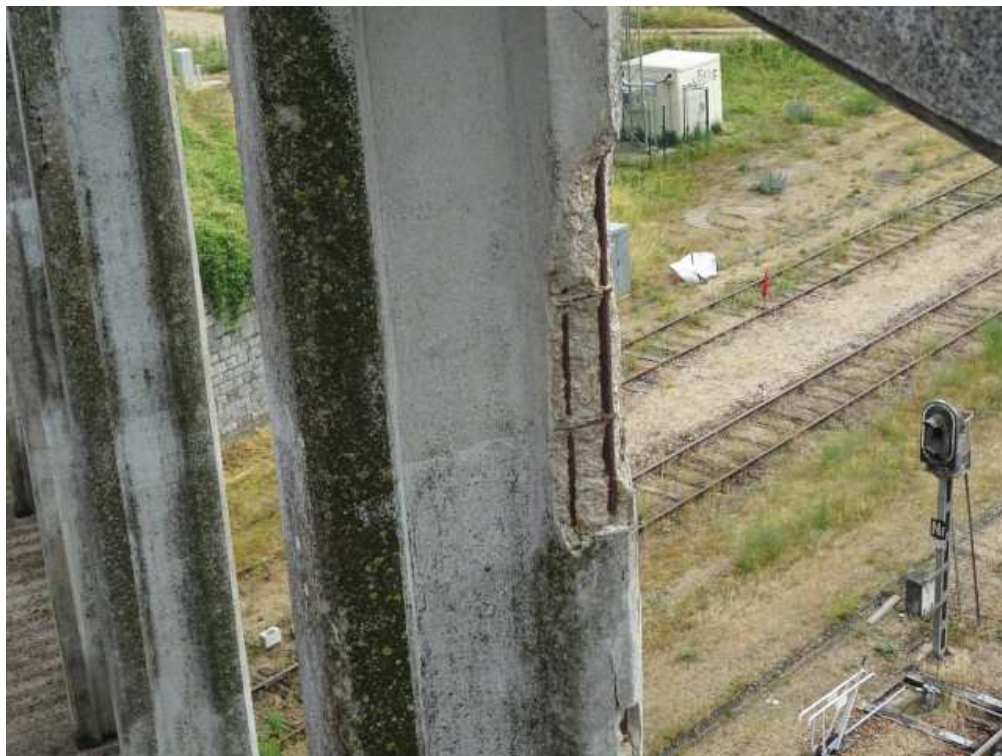
Photo n° 9: Côté Est, suspente n°6. 1 éclat sur fer en partie supérieure face extérieure.

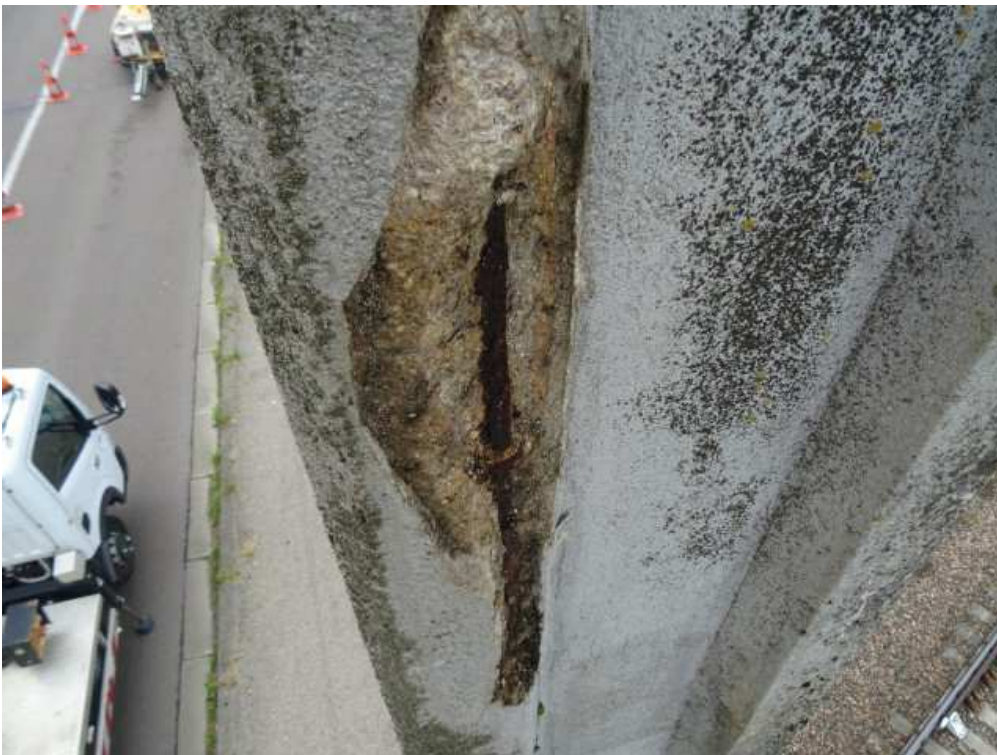
- 1 fissure verticale $e = 0,2$ mm en partie supérieure (futur éclat) côté extérieur
- 1 éclat avec fers feuilletés (100×20 cm²) : **photo n°11** et 1 début d'éclat (40×5 cm²) sur la face latérale côté Nord
- faïençage à la base face latérale côté Sud
- 3 ragréages fissurés en partie supérieure face côté chaussée

Photo n° 11 : Côté Ouest, suspente n°7. Éclat avec fers feuilletés côté Auxerre.

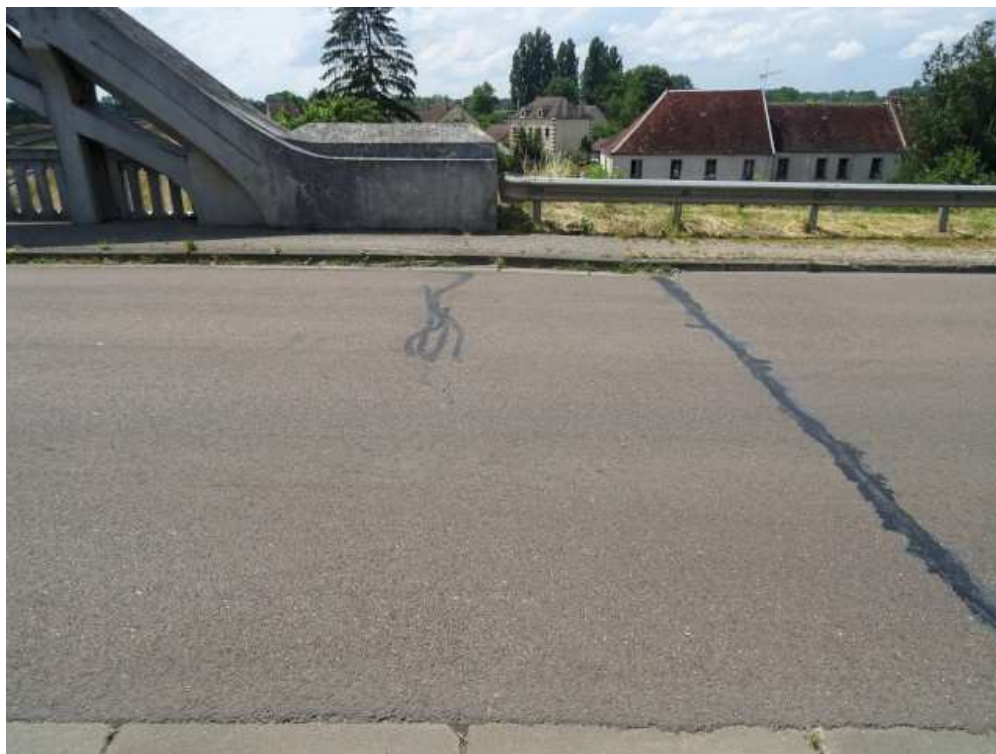
- ✓ joint non traité ou non visible côté Saint Florentin : **photo n°16** avec :
 - faïençage, fissures transversales avec orniérage (en partie pontée) côté Ouest
 - 1 pontage situé 2 m à l'arrière de la première zone
- ✓ joint non traité ou non visible côté Auxerre : **photos n°18-19** avec :
 - 1 pontage transversale sur les 2 voies
 - d'autres pontages transversaux côté Est
 - orniérage avec faïençage principalement côté Est
- ✓ quelques taches de ressuage
- ✓ 2 traces longitudinales entre S1-S3 (coulures du produit de pontage ?)
- ✓ RAS hors ouvrage
- ✓ dépôts et végétation dans les 2 caniveaux : **photo n°17**
- ✓ au droit du muret côté Est-Saint Florentin, dernier élément de caniveau plus bas de 1 cm
- ✓ épaufrures d'angle et petits éclats d'angle sur le caniveau sens Auxerre-Saint Florentin

Photo n° 16 : Extrémité côté Nord. Faïençage, pontage et ornierage sur la chaussée (joint de dilatation non visible)

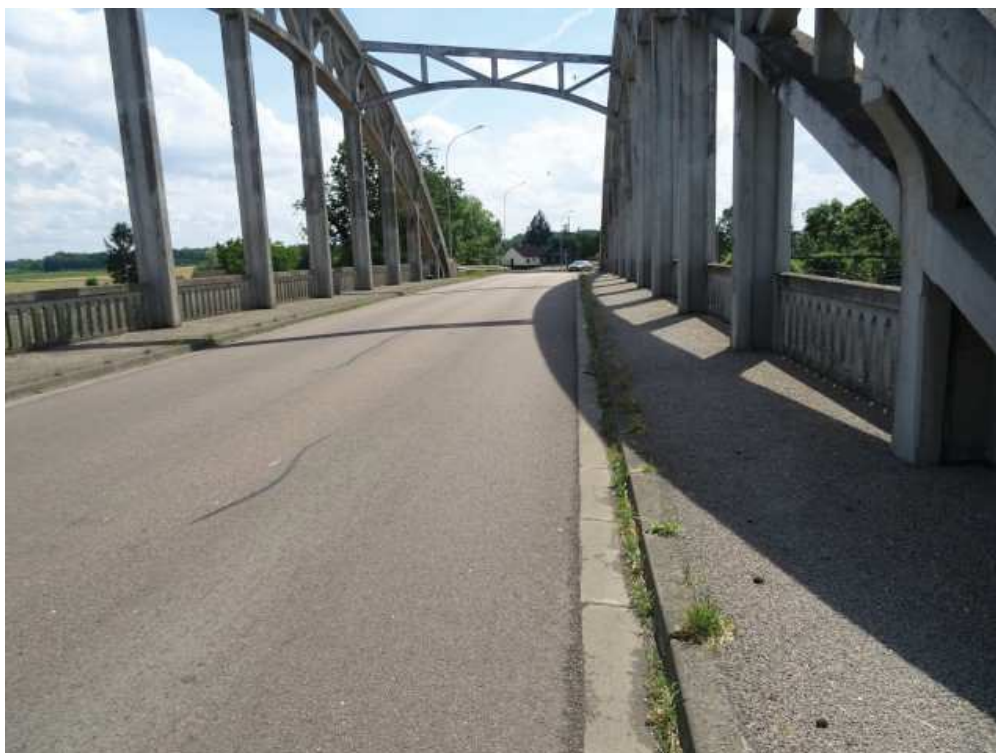
Photo n° 17 : Côté Ouest, végétation importante le long des bordures.

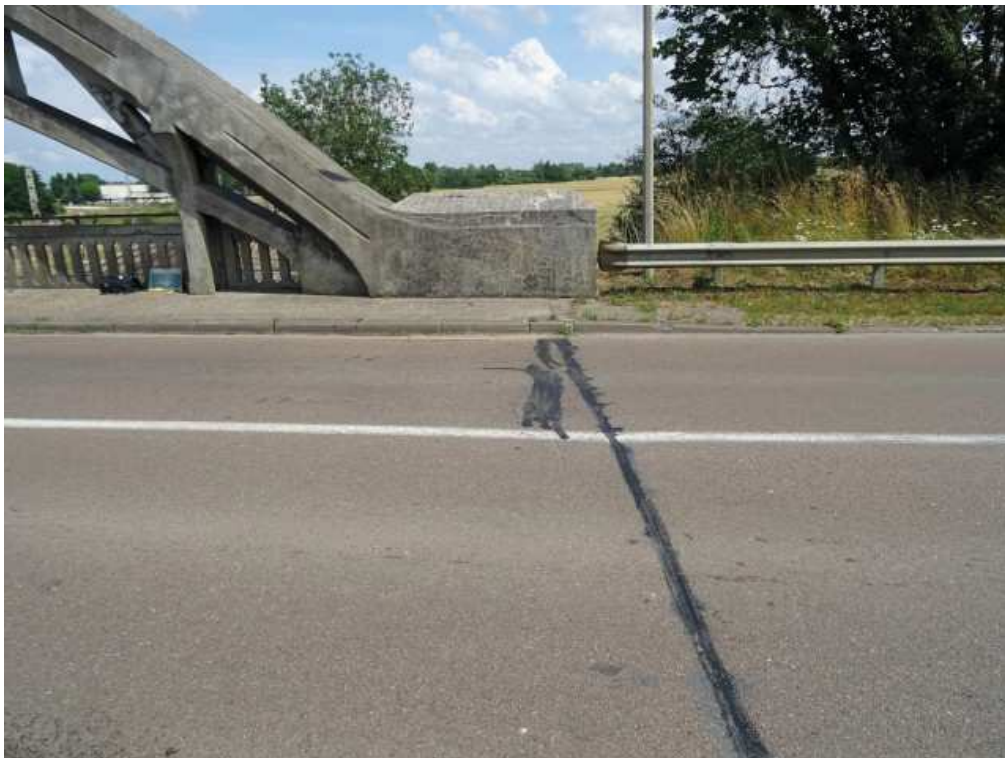
Photo n° 18 : Extrémité côté Sud. Faïençage, pontage et ornierage sur la chaussée (joint de dilatation non visible)

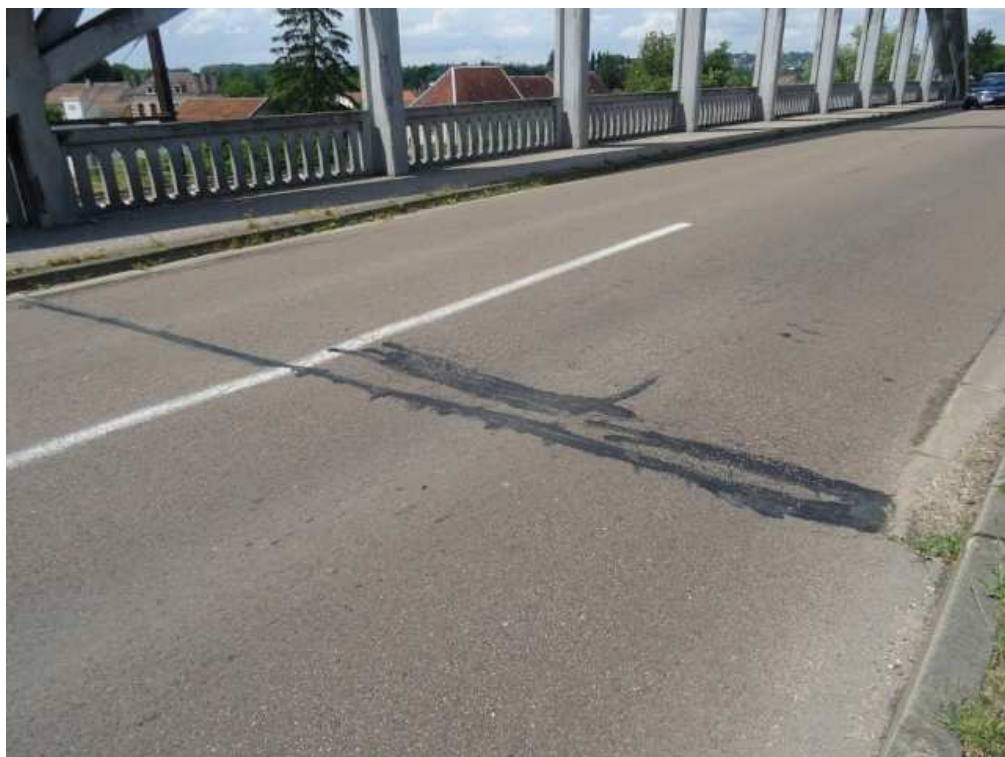
Photo n° 19 : Idem photo n°18.

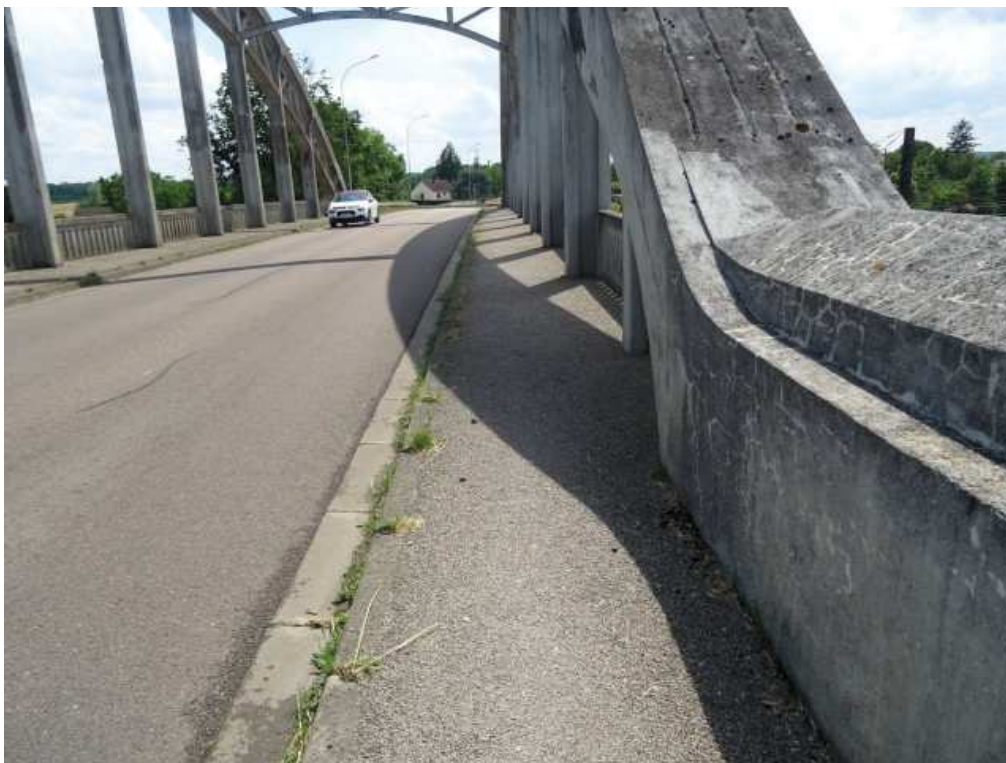
Photo n° 20 : Vue sur le trottoir côté Ouest (recouvert d'un enduit).

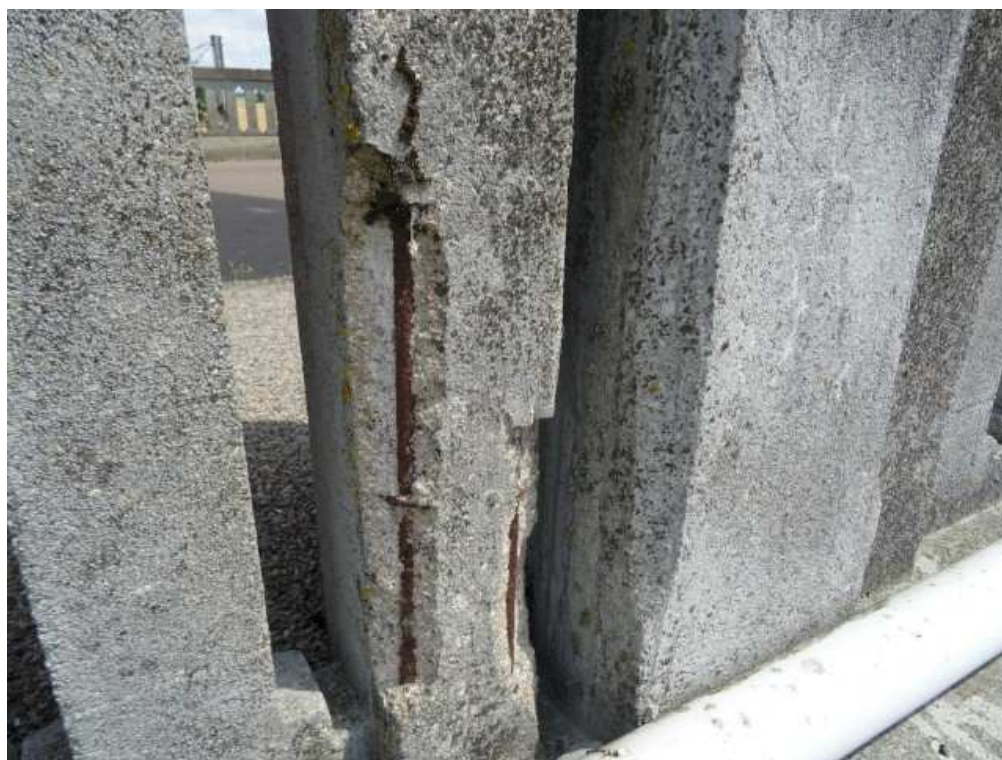
Photo n° 21 : Garde-corps côté Ouest, entre S5-S6. 2 éclats côté extérieur (à proximité de S6).

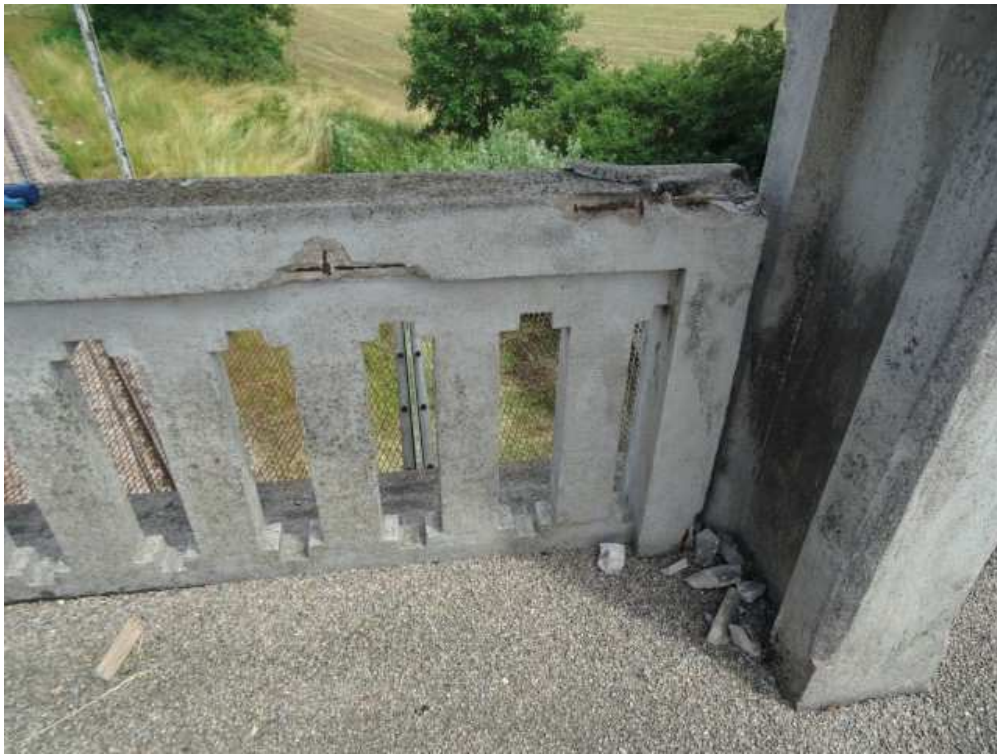
Photo n° 22 : Garde-corps côté Est, entre S9-S10. 2 éclats sur fers sur la main courante côté chaussée (à proximité de S10).

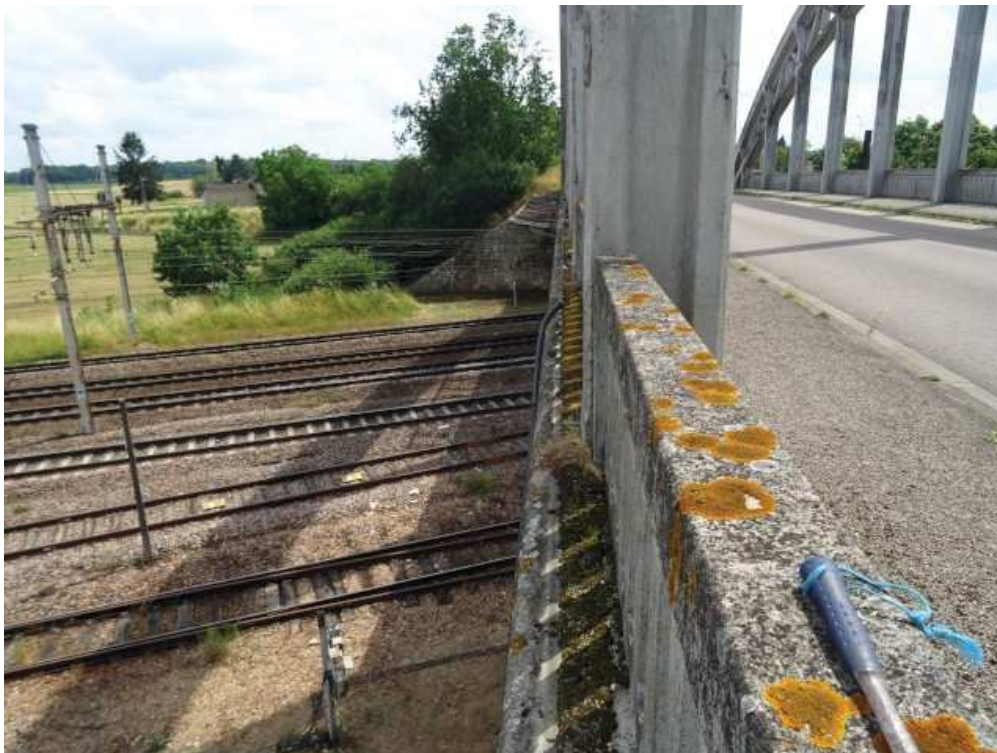
- ✓ peu visible, recouverte de mousse : **photo n°23**
- ✓ fissures transversales
- ✓ 1 début d'éclat entre S9-S10 10 x 5 cm²
- ✓ fourreau décroché entre extrémité Saint Florentin et S3 : **photo n°23** et S8-extrémité Auxerre
- ✓ présence d'un morceau de béton entre S3-S4 (éclat de béton)

Photo n° 23 : Corniche côté Est. 1 fourreau décroché + dépôts importants.

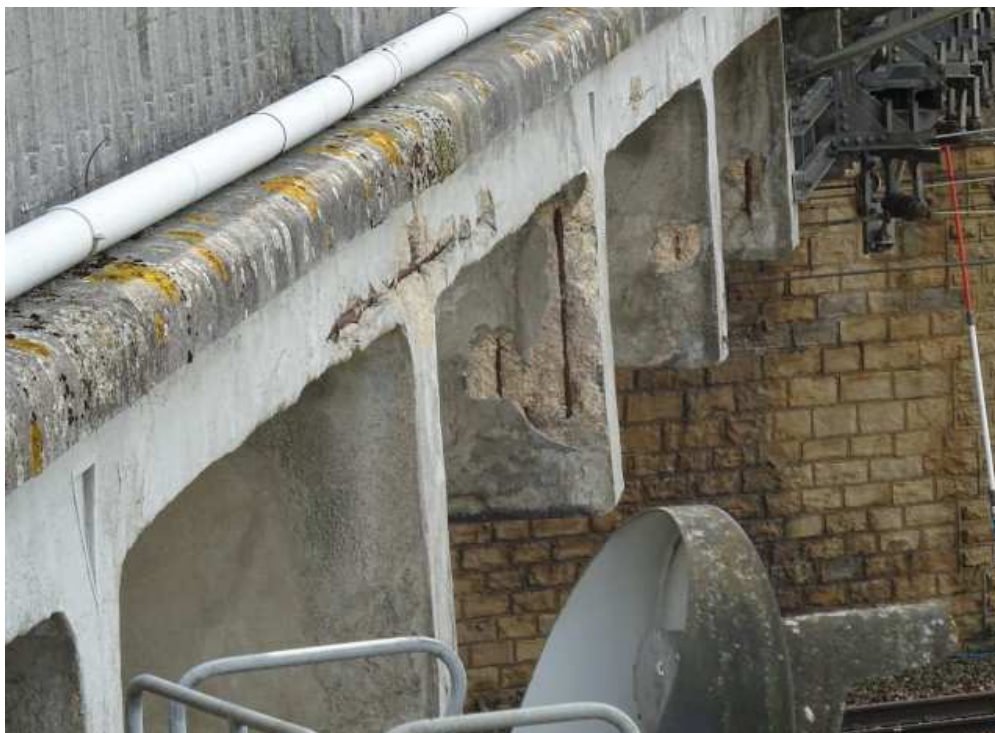
Photo n° 24 : Nombreux éclats en about d'entretoises et sur le tirant côté Ouest (visibles depuis le dessus).

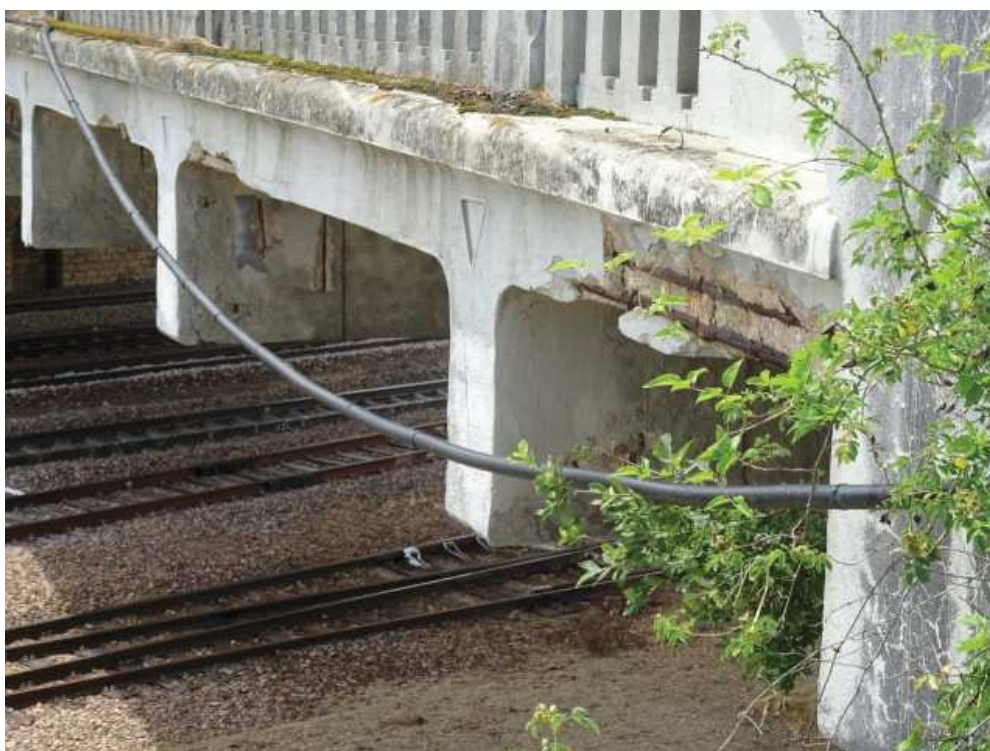
Photo n° 25 : Nombreux éclats en about d'entretoises et sur le tirant côté Est (visibles depuis le dessus).

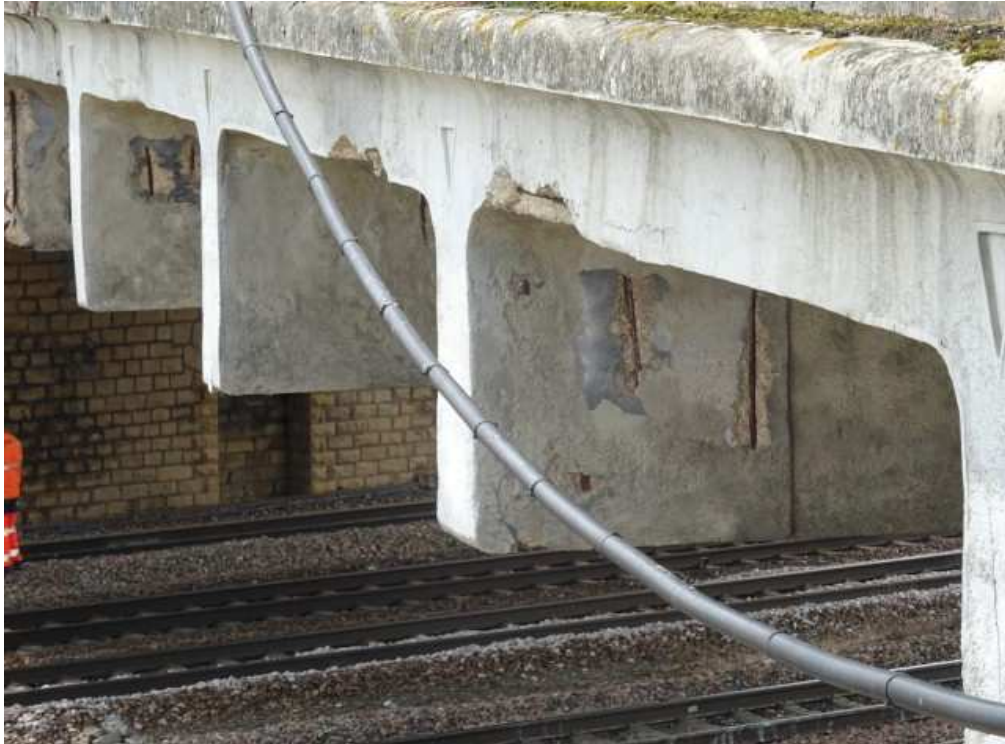
Photo n° 26 : Idem photo n°25.

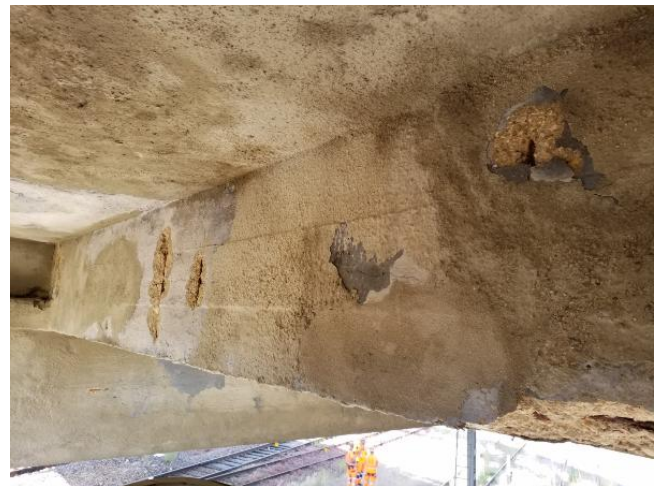
Localisation	Constatations	Evolution	N° photo
D 60 à D64	<p>D60: Bon état</p> <p>D61: - 3 fissures filiformes transversales - 1 fer apparent - 1 zone d'humidité - 1 zone de faïencage - 2 épaufrures avec fers apparents sur l'arête inférieure - sur l'élévation: 1 fissure horizontale de 0.1mm - sur l'élévation: 6 fers apparents</p> <p>D62: - 2 fers apparents - 1 zone d'humidité - 1 zone de faïencage - sur l'élévation: 1 fer apparent</p> <p>D63: - 1 zone de fers apparents - 2 épaufrures avec fers apparents</p> <p>D64: - 1 épaufrure avec fers apparents</p>	Légère évolution	78 et 79

Photo n° 79 : D61 fissure horizontale

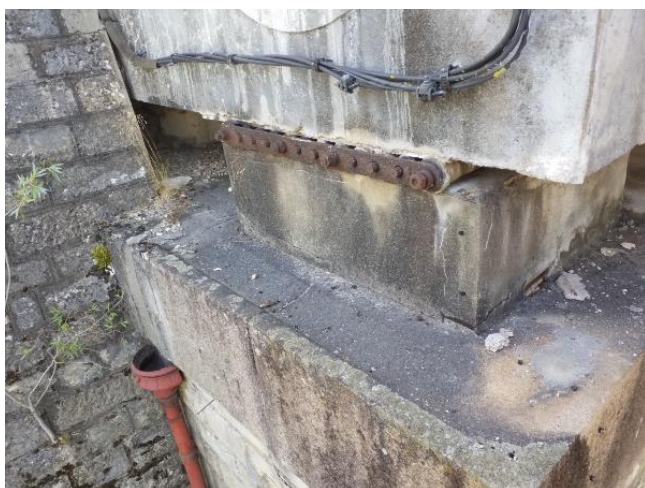
Photo n° 90 : C0 appui côté Paris avant le remplacement de l'écrou

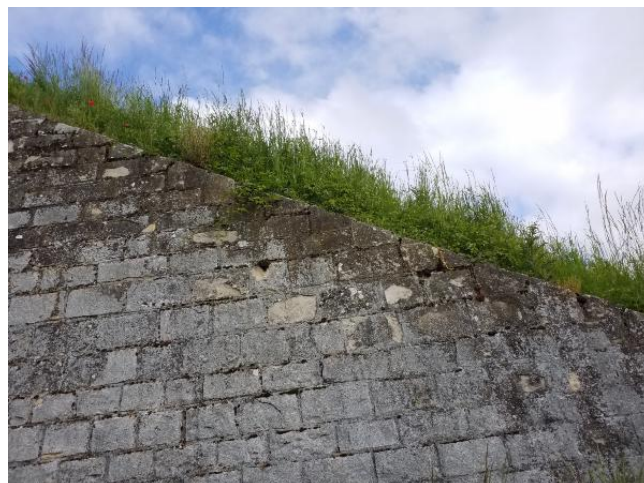
Localisation	Constatations	Evolution	N° photo
M0G	Mur en moellons assisés en bon état. - fissure en escalier avec mousse sous le couronnement	Sans évolution	96 et 97

Photo n° 97 : M0G fissure sous le couronnement

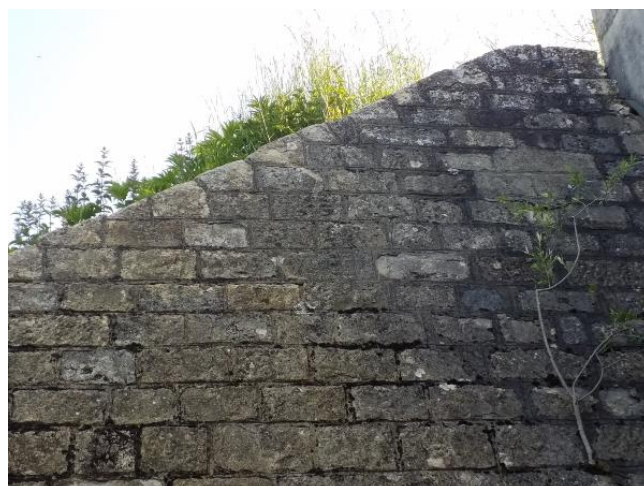
Localisation	Constatations	Evolution	N° photo
M0D	Mur en moellons assisés en bon état - 1 fissure horizontale de 0.2mm sous le 11ème rang de moellons, puis cheminement en escalier sous le couronnement avec 1 moellon épaufré de 4cm - tas de gravats devant	Sans évolution	98 et 99

Photo n° 99 : M0D fissure

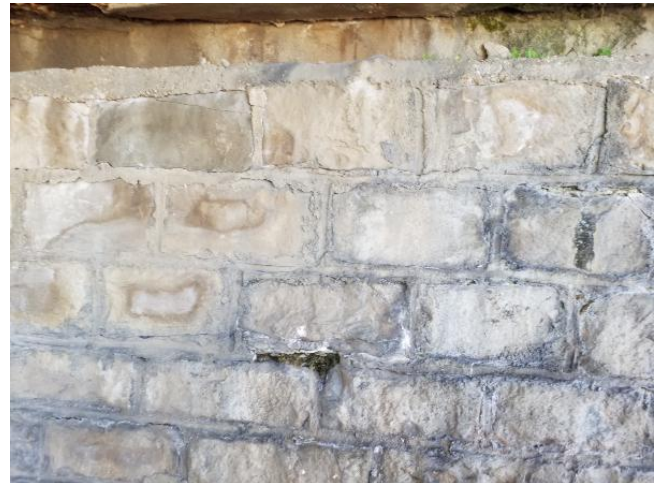
Photo n° 103 : C1 joints creux et fissure en haut

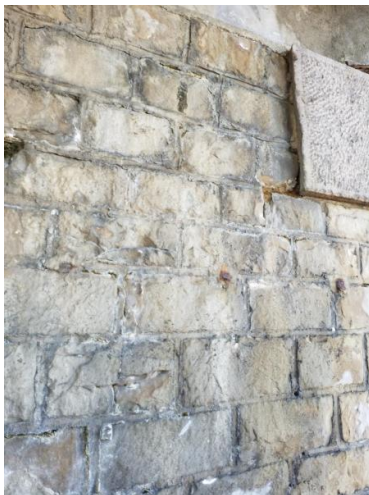
Photo n° 104 : fissure en haut

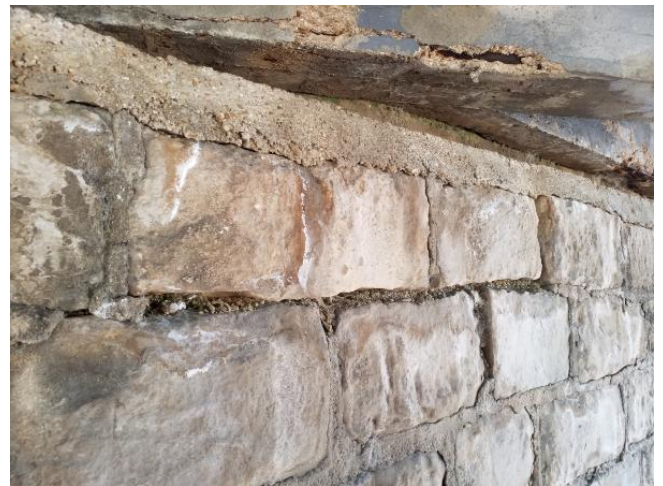
Photo n° 105 : C1 - joints creux en haut
