RAPPORT D'INSPECTION DETAILLEE PERIODIQUE

Juin 2023

RN 77 – Pont de Vergigny sur voies SNCF
OA N077272 – PR 27+218
Inspection détaillée périodique – Juin 2023

INSPECTION DÉTAILLÉE PÉRIODIQUE

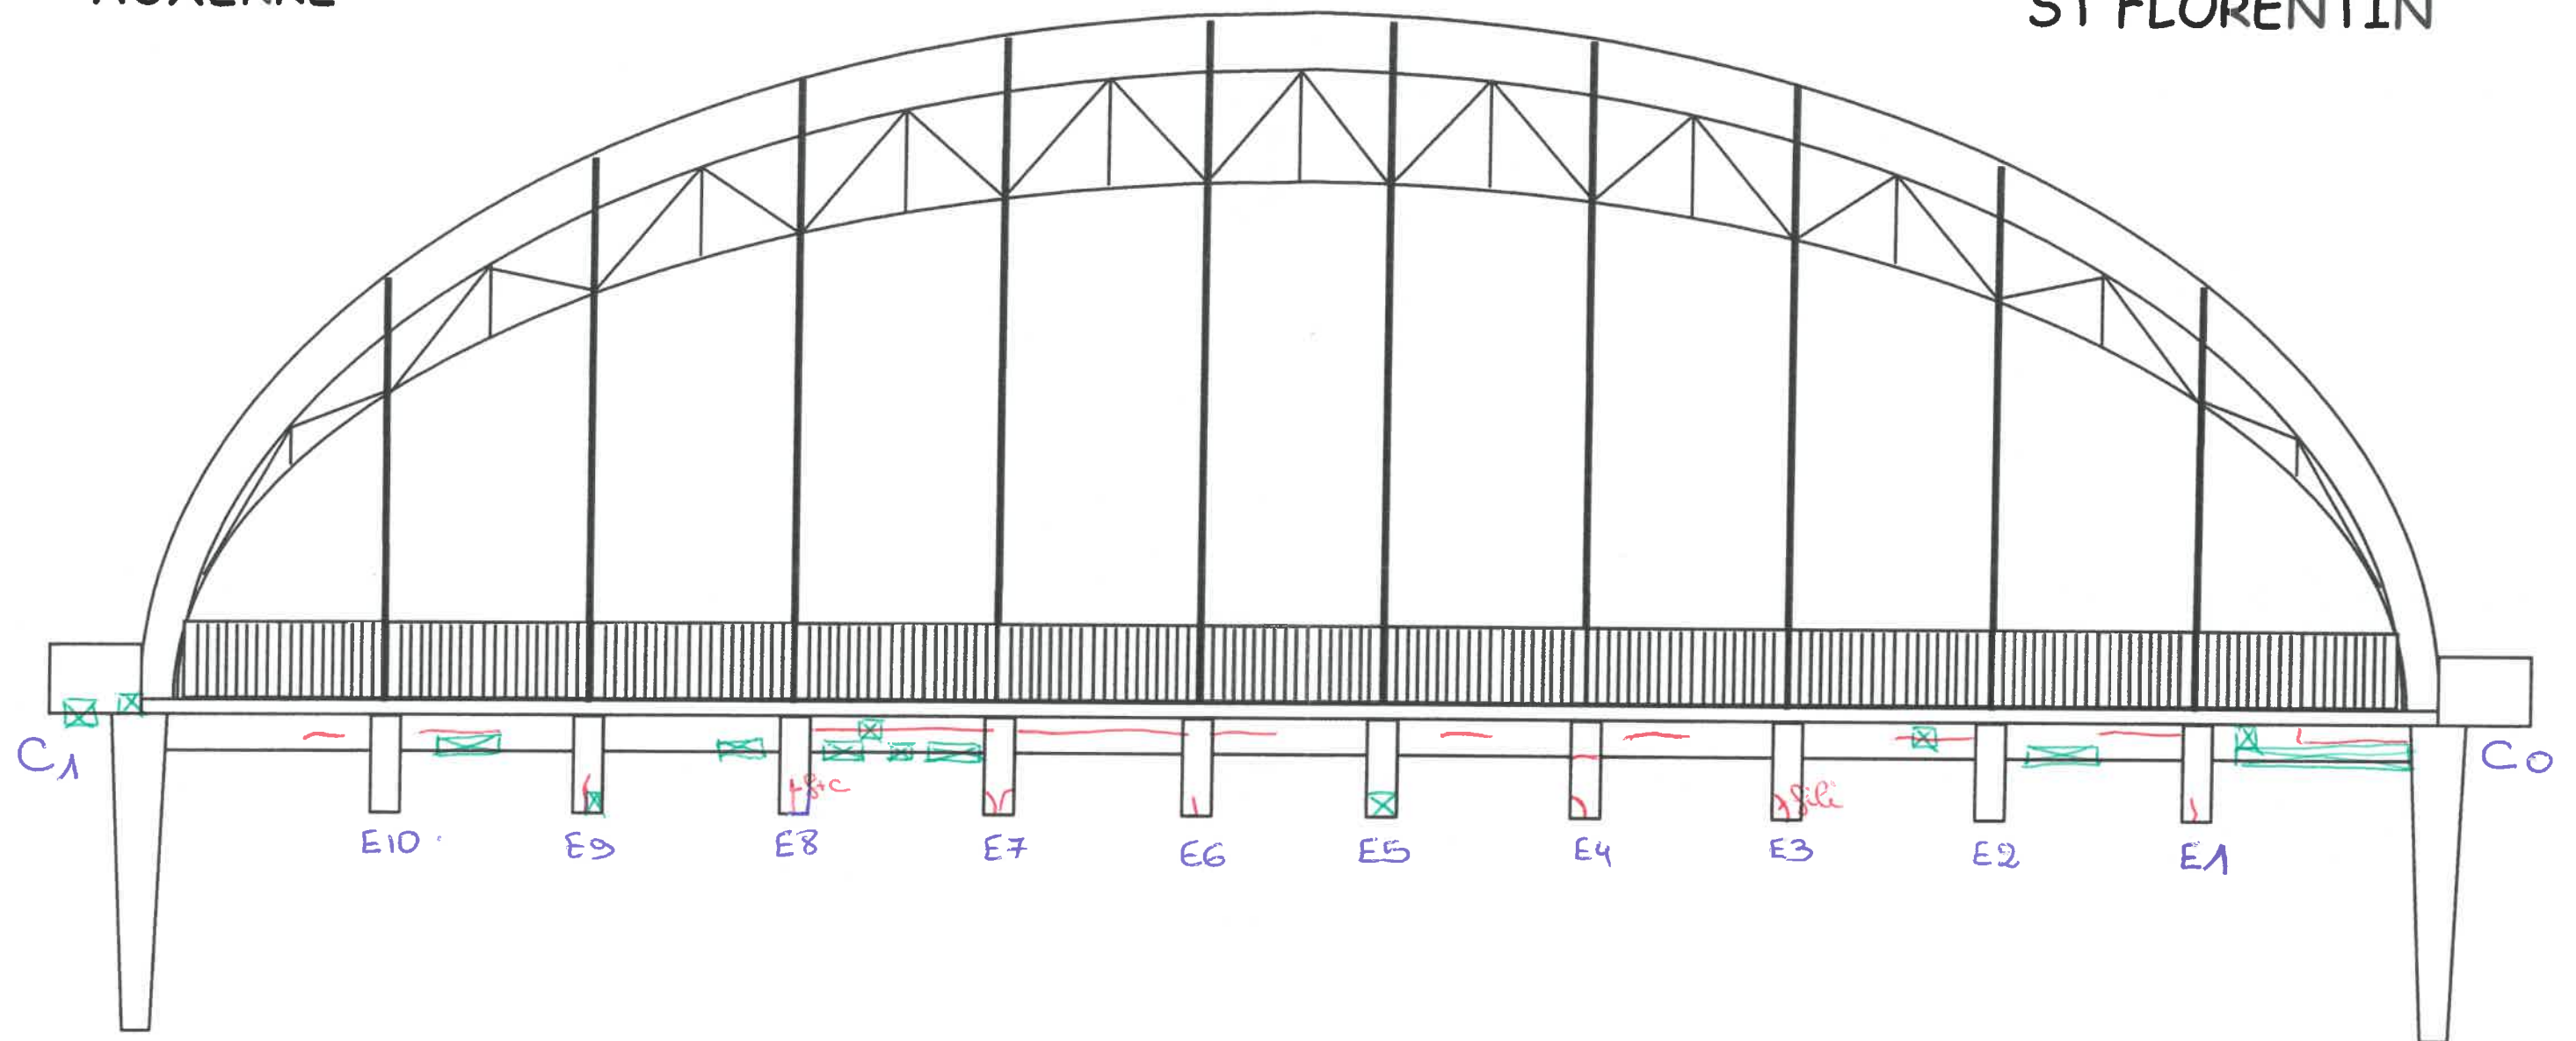
Poutre en Arc Côté Marseille
Élévation côté Marseille

☒ épaufrement
~ fissure.
