PÔLE TERRITORIAL DE FORMATION SUD-EST

MISSION DIAGNOSTIC STRUCTURE

Etude de la charpente de toiture zone Est
et du cloisonnement des sanitaires en R+2

Indice	Objet	Date	Visa
0	Première diffusion	15/04/24	JSE

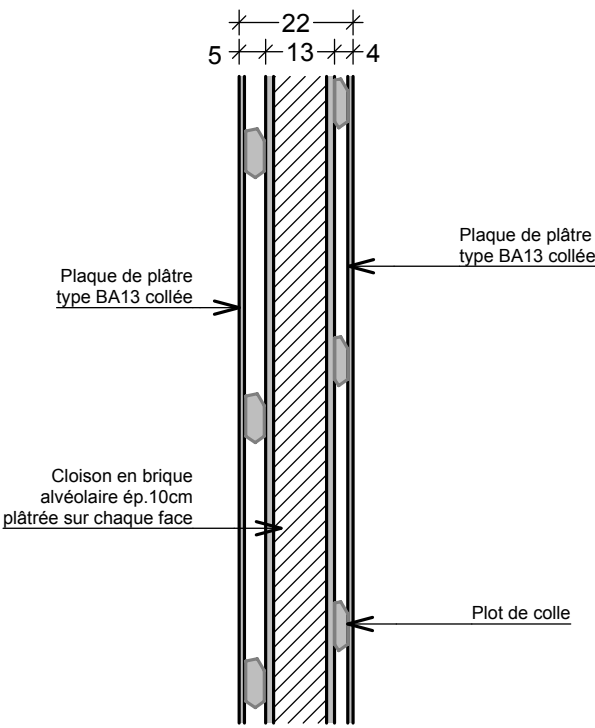
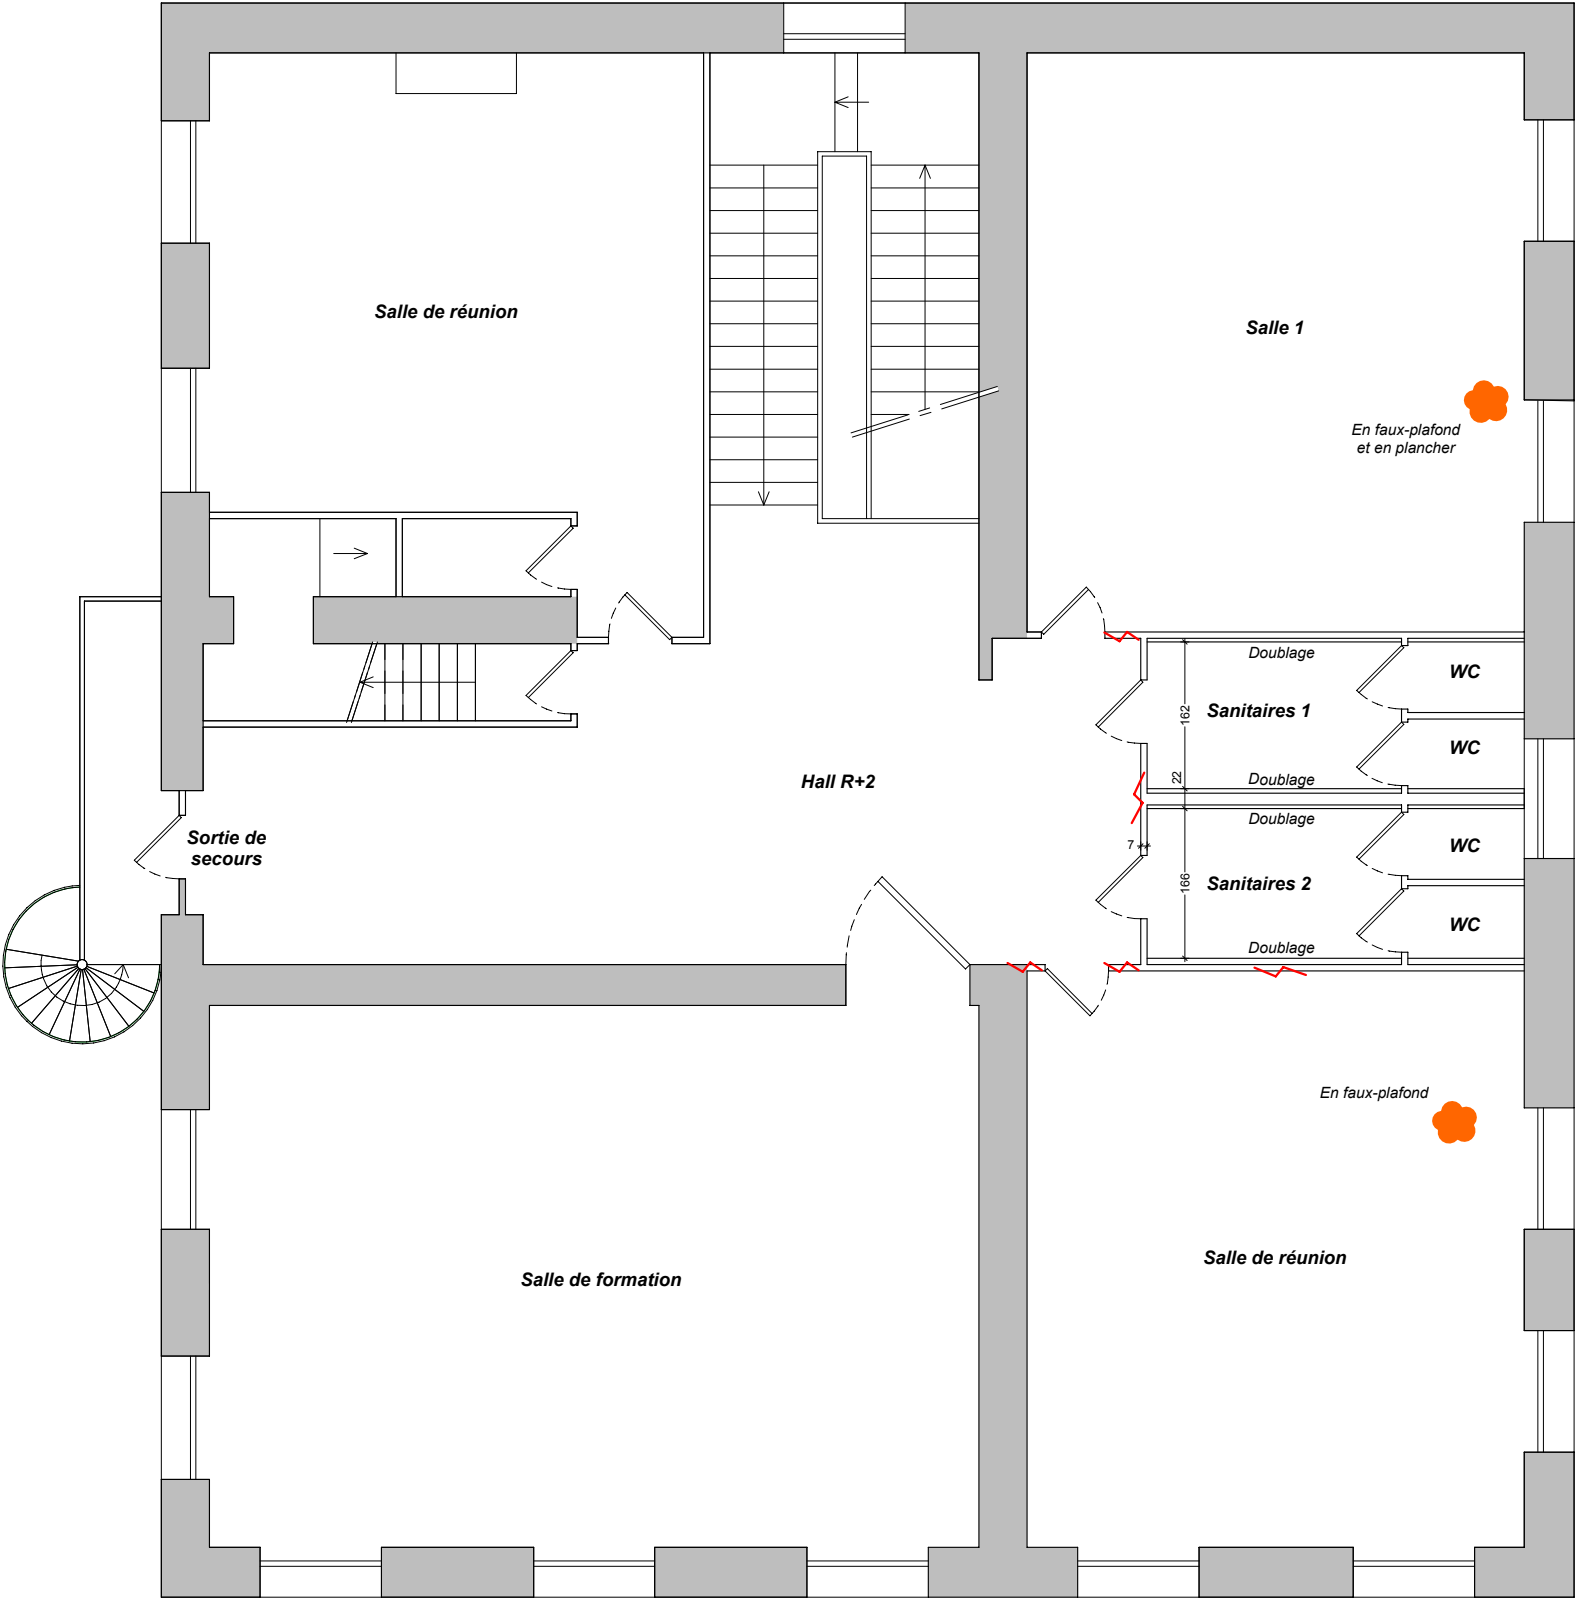
Cloison mitoyenne sanitaires 1 et 2
Vue en coupe

Au R+2, il nous a été commandé l’inspection du cloisonnement du bloc sanitaire, dont les parois affichent des fissures.

Nous avons inspecté les faux-plafonds rapportés dans les sanitaires et nous avons constaté la présence d’un doublage des cloisons mitoyennes composé d’une plaque de plâtre collé sur la cloison originale, ce qui confère une épaisseur importante à un simple cloisonnement. Ces parois ne sont pas considérées comme porteuses compte tenu de leur finesse, mais d’expérience il est constaté que ces cloisons participent à la stabilité des planchers.

Cela dit, après examen des fissures indépendamment, il apparaît que :

- Les fissures en périphérie des blocs-portes de la salle de réunion et de la salle 1 sont certainement dues à la manipulation de la porte, la fissuration étant limité.
- La fissuration depuis le hall, entre les portes des sanitaires est ouverte au centre mais refermée en partie basse et en partie haute, avec une déformation vers le hall au paroxysme de la fissure.
- Les relevés exécutés sur les maçonneries en combles n’ont pas mis en lumière de mouvement de tassement (pas de fissuration, pas d’apparition de jeu important).

Nous en arrivons à la conclusion que le phénomène présent est parasite aux constats fait sur la charpente dont le détail sera fait plus loin. Il n’existe pas de danger immédiat pour les personnes.

Il est recommandé de surveiller l’évolution potentielle de ces fissures soit pas la pose de témoins, soit par le constat de l’apparition de nouvelle fissures après des travaux de rénovation.

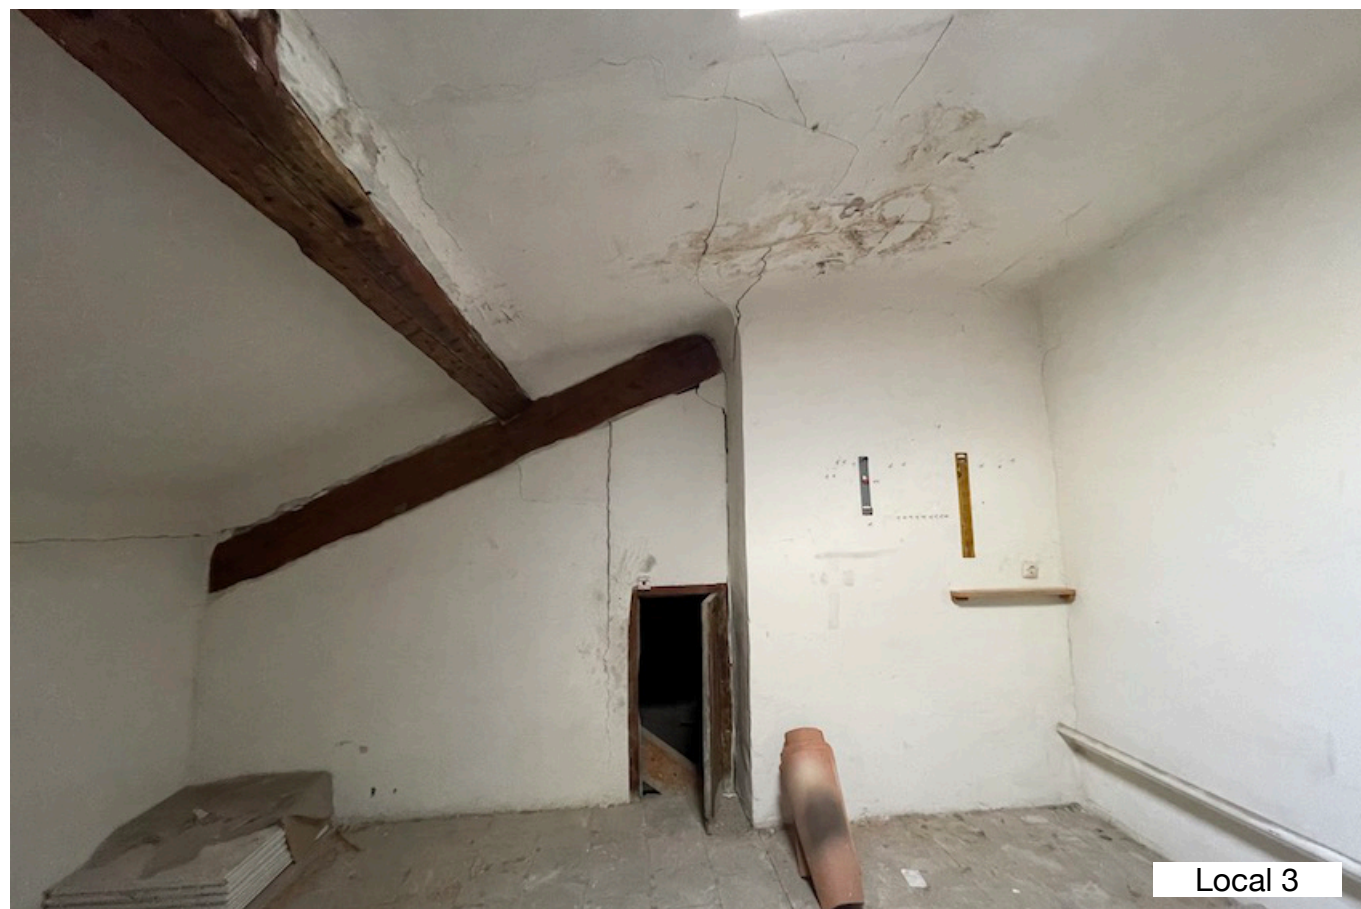
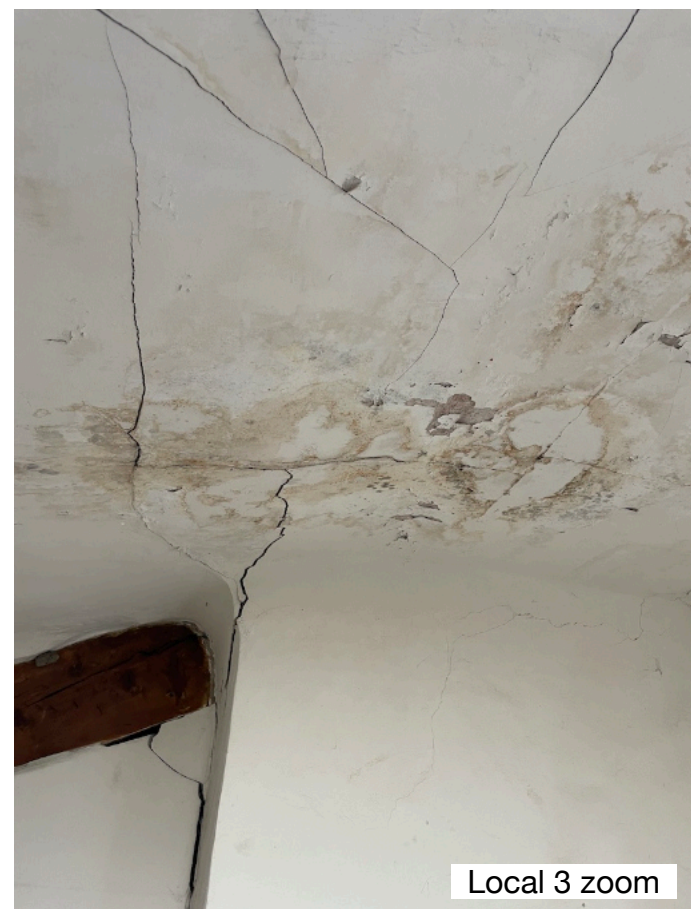
Local 3

Nous avons pu relever une trace d'infiltration étendue, sur la gauche de la tabatière. Après examen du plâtre nous n'avons pas relevé d'humidité apparente récente dans le plâtre, malgré les pluies de la veille.

A moyen ou long terme, sur ce point nous préconisons la purge en profondeur du revêtement plâtre afin de procéder à une inspection des chevrons en bois dans cette zone. Les chevrons bien qu'étant des éléments de structure secondaire, supportent la couverture qui pourrait se déformer si ils se trouvent dégradés, formant des infiltrations dans le temps. Si aucune occupation n'est envisagé, laisser la charpente apparente permettra une inspection plus aisée des bois au fil des années.

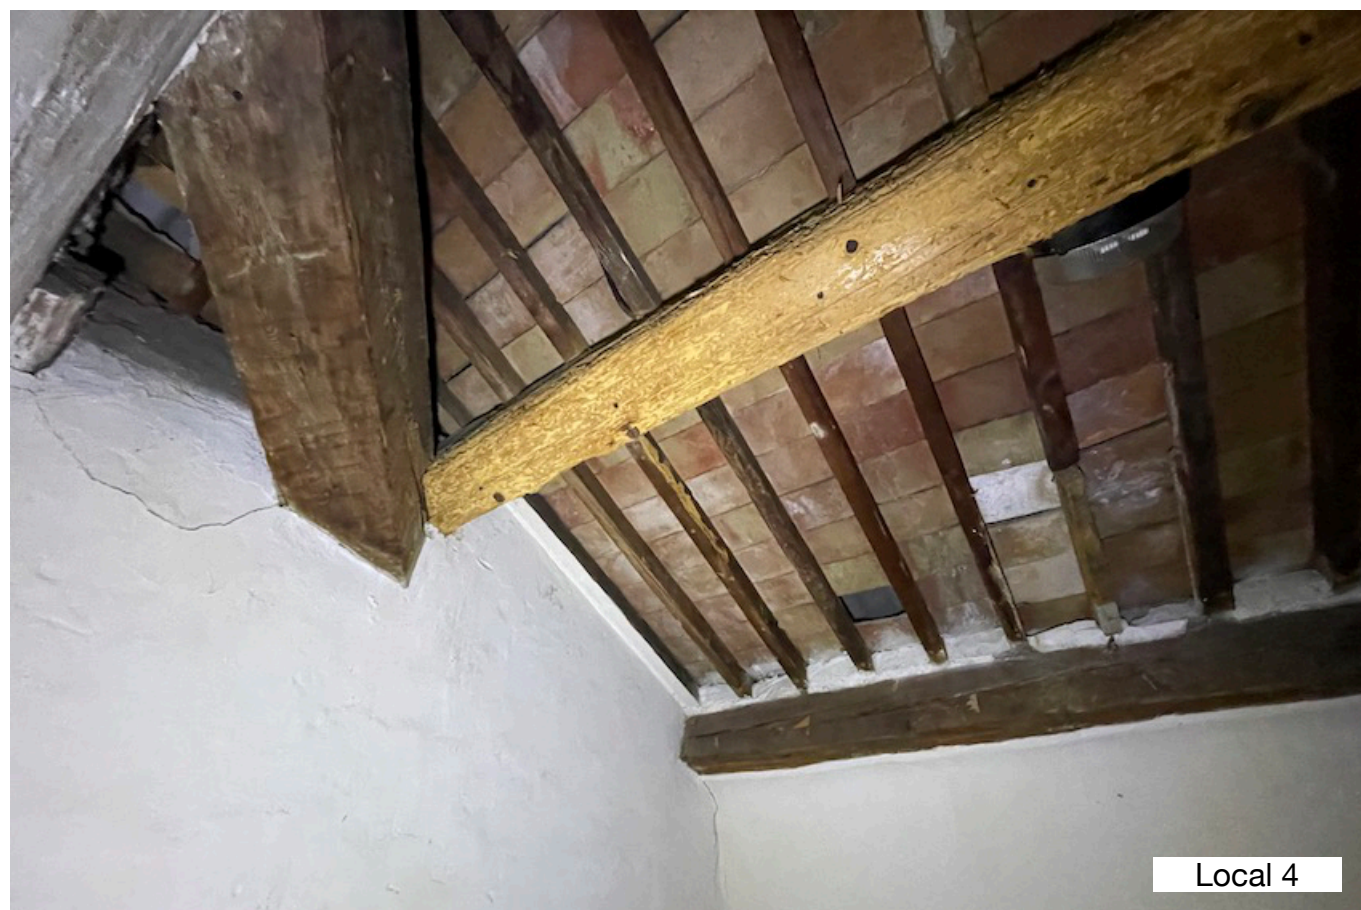
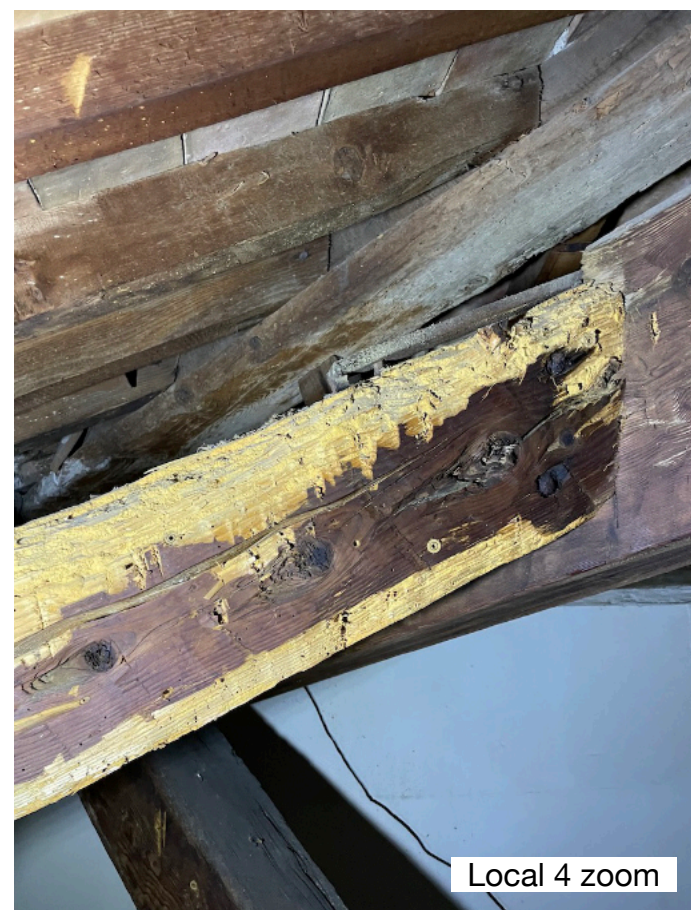
Local 4

Dans ce local, nous avons observé des bois infestés par des attaques xylophages. Les traces semblent anciennes et superficielles, bien que très répandues sur au moins 2 pièces de bois.

A cours terme, si le dernier traitement insecticide et fongicide de la charpente avoisine les 10 ans, nous préconisons un traitement complet de l'ensemble des bois de charpente. Compte tenu du contexte générale, de la présence de traces récentes ou anciennes d'humidité qui favorisent l'attendrissement du bois, des insectes peuvent plus facilement infester la charpente.

De plus si le dernier traitement à plus de 10 ans, nous recommandons préalablement un diagnostic parasitaire poussé.

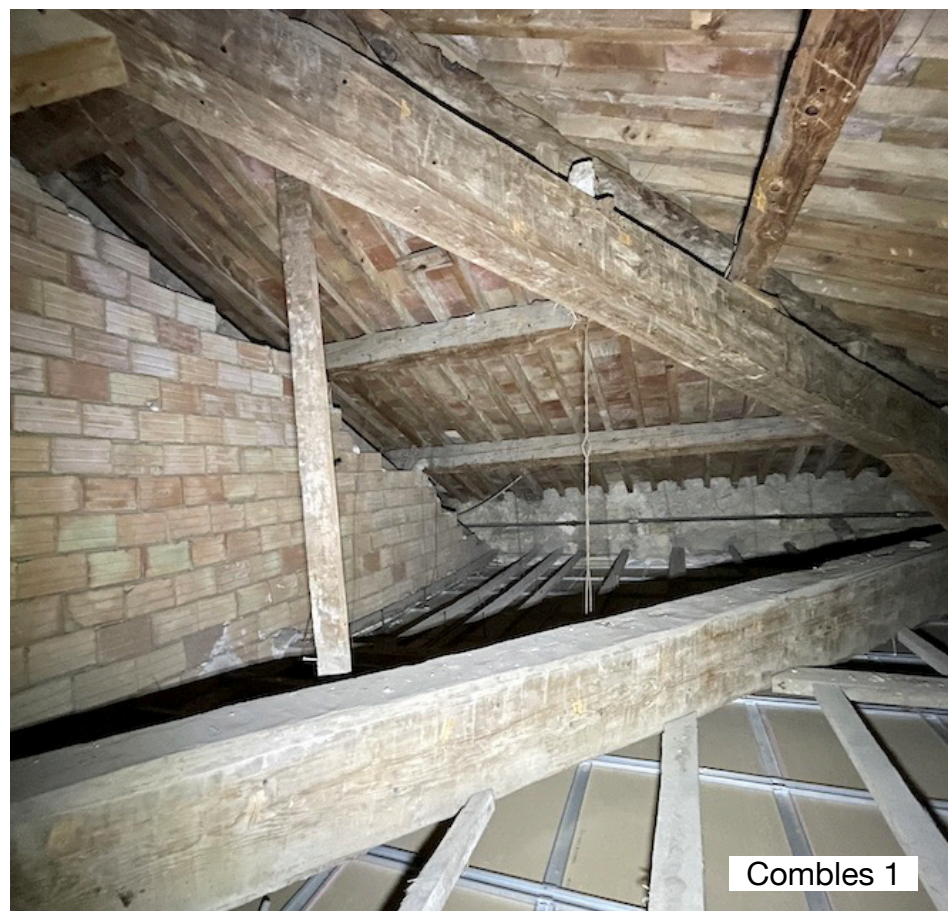
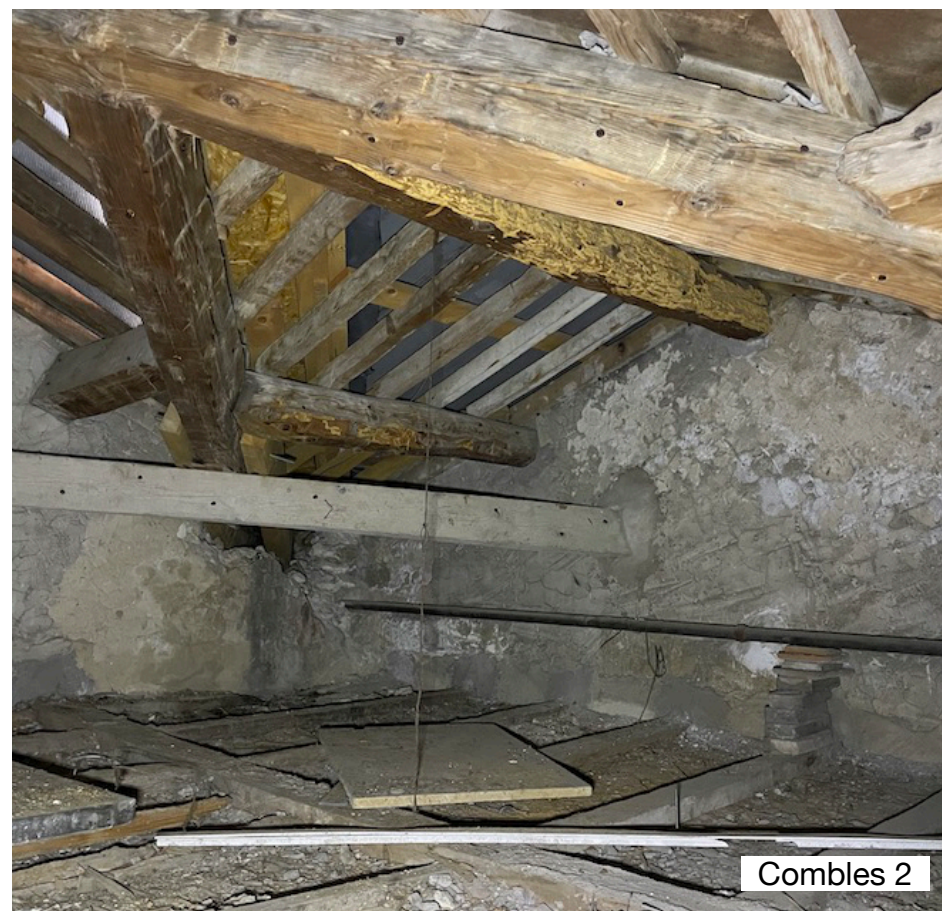
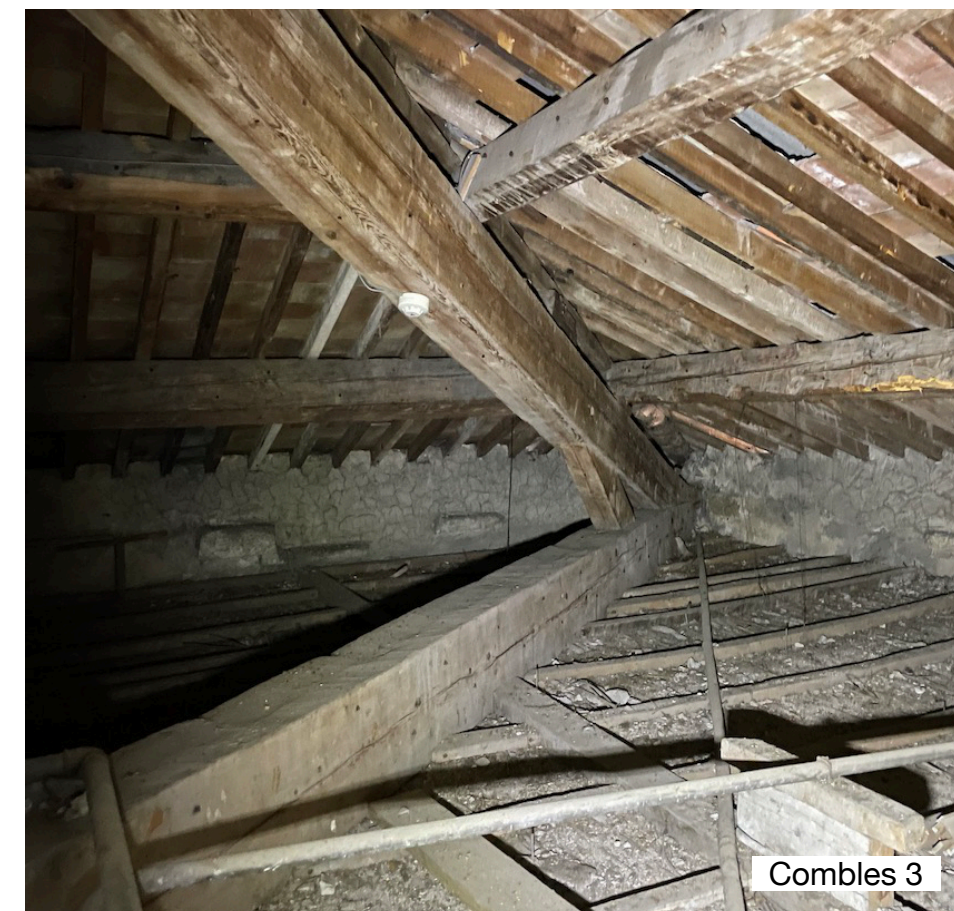
Pour autant, nous avons observé des éléments de charpente marqués d'attaques d'insectes xylophages, à l'image des bois relevé dans le local 4. Notre préconisation de traitement portant sur la totalité de la charpente, les pièces infestées devront faire l'objet d'une inspection en profondeur lors du traitement.

Par endroit, des travaux anciens de confortement et de rénovation de la charpente et de la couverture sont identifiables. Des pans de couverture en tuiles canal bâties sur les moellons de couvert ont été remplacés par des plaques sous-tuile posées sur chevrons, recouvertes de tuiles de canal neuves. Au droit des noues des panneaux en OSB supportent le revêtement d'étanchéité en Calandrite, visible depuis la couverture.

En combles 2, l'appui de la ferme de noue totalement détruit est remplacé par un moisage formé par 2 pannes de bois neuf. Les noues sont des zones sensibles sur lesquelles nous reviendrons plus en détail.

Dans ces espaces l'accès est difficile en l'absence de plancher, pour autant notre inspection n'a pas relevé de trace d'humidité récente dans ces 3 zones de combles. Toutefois nous recommandons une inspection régulière à raison d'une visite par an à minima.

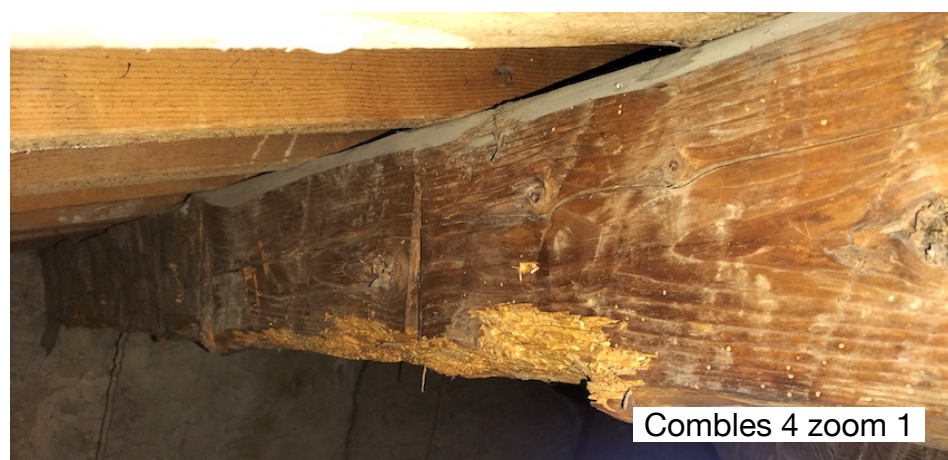
Comble 4 zoom 1

En combles 4 nous avons pu relever des traces d'infestations anciennes (zoom 1 et zoom 2) sur une panne et sur un chevron, toutefois l'essentiel de la section des bois demeure intact. Ce point sera à traiter au moment du traitement insecticide et fongicide général.

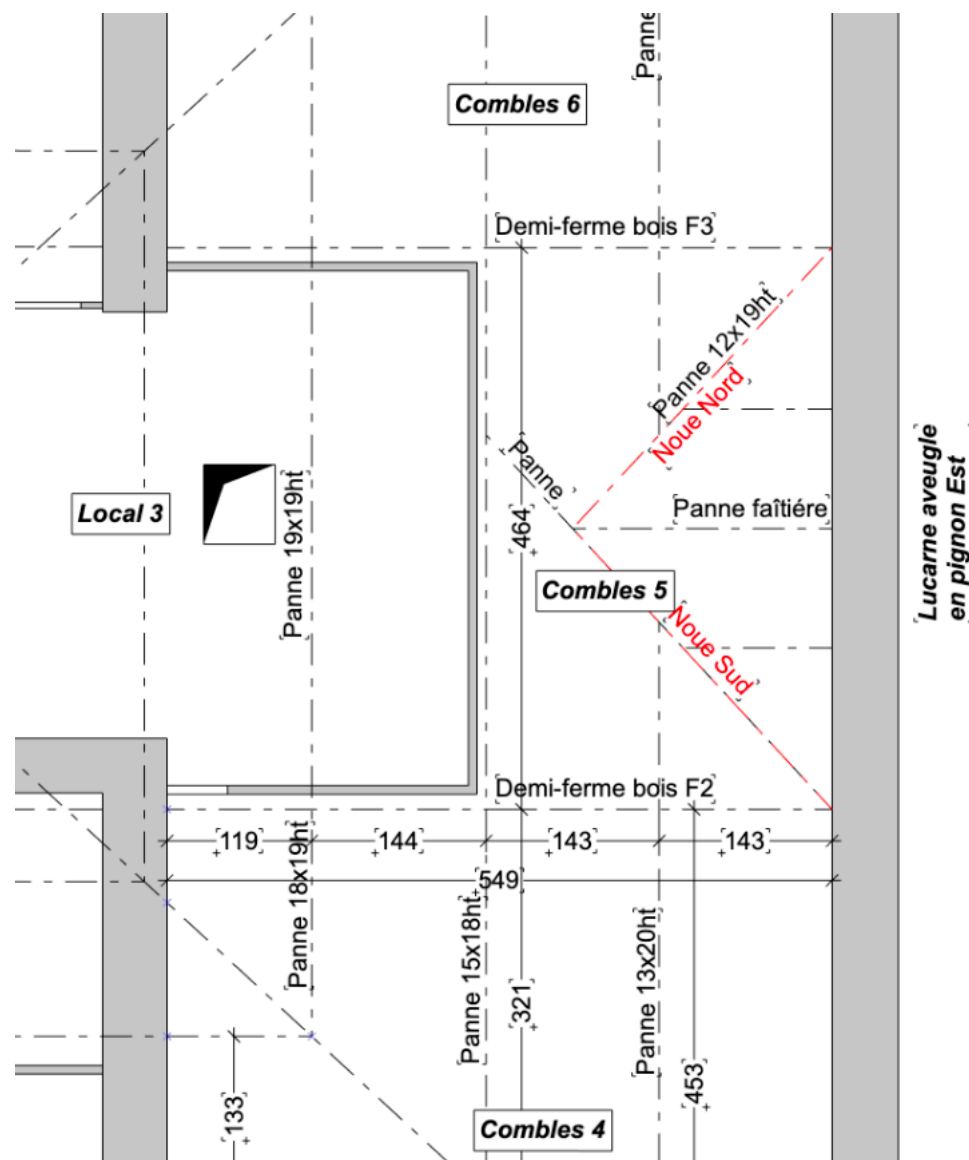
Cette partie de la charpente est particulièrement remarquable en raison de la quantité de réparations visibles.

Comme évoqué plus haut la noue est une faiblesse de la couverture et une potentielle entrée d'eau de pluie. Sur ce type de bâtiment d'envergure, la longueur des versants de toiture percolent une quantité d'eau météorique importante, et le flux concentré en bas de versant exerce une pression sur l'arrête opposée, et par effet de rebond l'eau est renvoyée. Ce phénomène est caractéristique des épisodes orageux favorisant un cumul de pluie conséquent.

- La disparition totale de l'appui de la demi-ferme F2 dans la maçonnerie du mur Est, qui a demandé une reprise en sous-oeuvre de l'entrait à l'aide d'un encoffrement métallique pour substituer le défaut d'appui
- Le moisage de la panne de noue à l'aide de deux profilés métalliques de type UPN maintenus par des tirefonds
- La reprise en sous-oeuvre de la même panne de noue par un UPN de plus petite section fixé sous l'arase inférieure
- Le moisage de la panne de noue Nord à l'aide de 2 pannes bois de section équivalente
- Le remplacement des planches d'origine en support du chéneau de noue
- La pose de plaques sous-tuiles ondulées pour assurer l'étanchéité de la couverture

Lors de notre inspection nous n'avons pas constaté de mise en défaut des dispositifs de confortement, qui même si ils ne relèvent pas tous d'une application exemplaire des règles de l'art ont permis la stabilité de la charpente. Il est entre autre regrettable que les profilés métalliques n'est pas subit un traitement contre la corrosion avant leur pose.

- Afin de pérenniser les confortements relevés, nous recommandons la pose de tiges filetées d'un diamètre convenable en complément des tirefonds afin de garantir une cohésion de l'assemblage.

- Le traitement contre la corrosion des profilés métalliques en confortement de la charpente.
- De réviser la couverture afin de colmater les infiltrations relevés. Cette recherche devra se faire depuis la couverture en recherche et en rapport avec les entrées localisés sur le plan ci-contre.

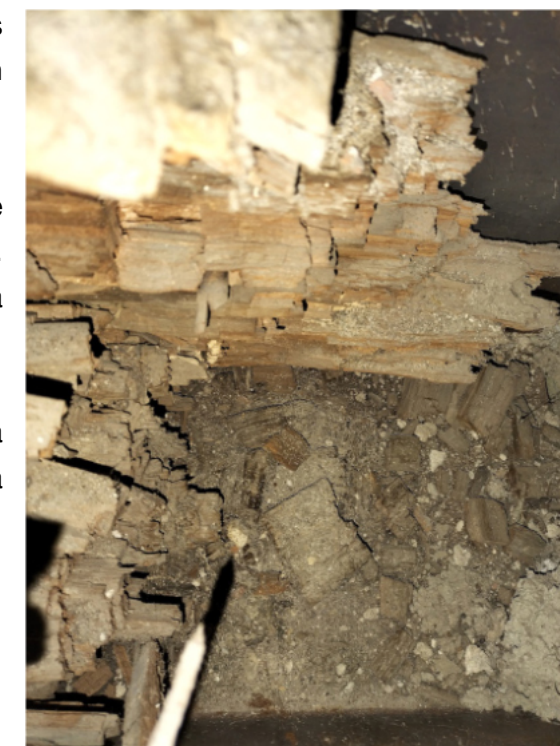
Pour illustrer l'état critique du pourrissement du bois, ci-contre la dégradation complète de l'appui de la demi-ferme F2 dans la maçonnerie du mur Est.

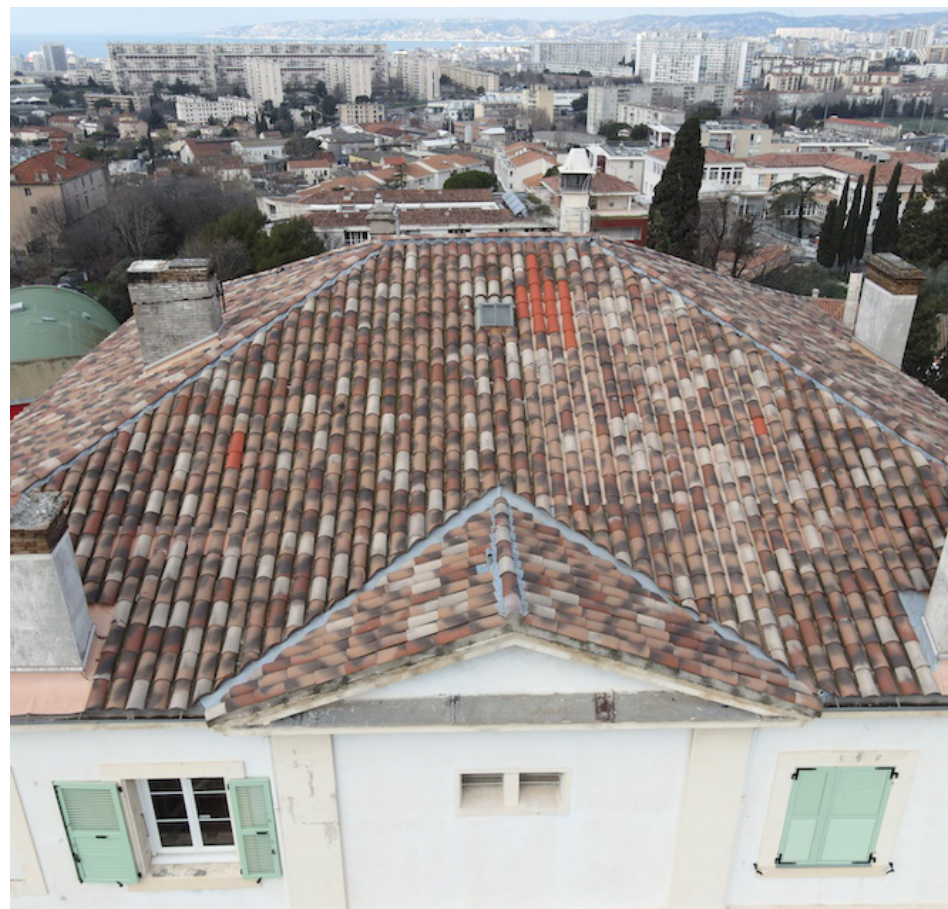
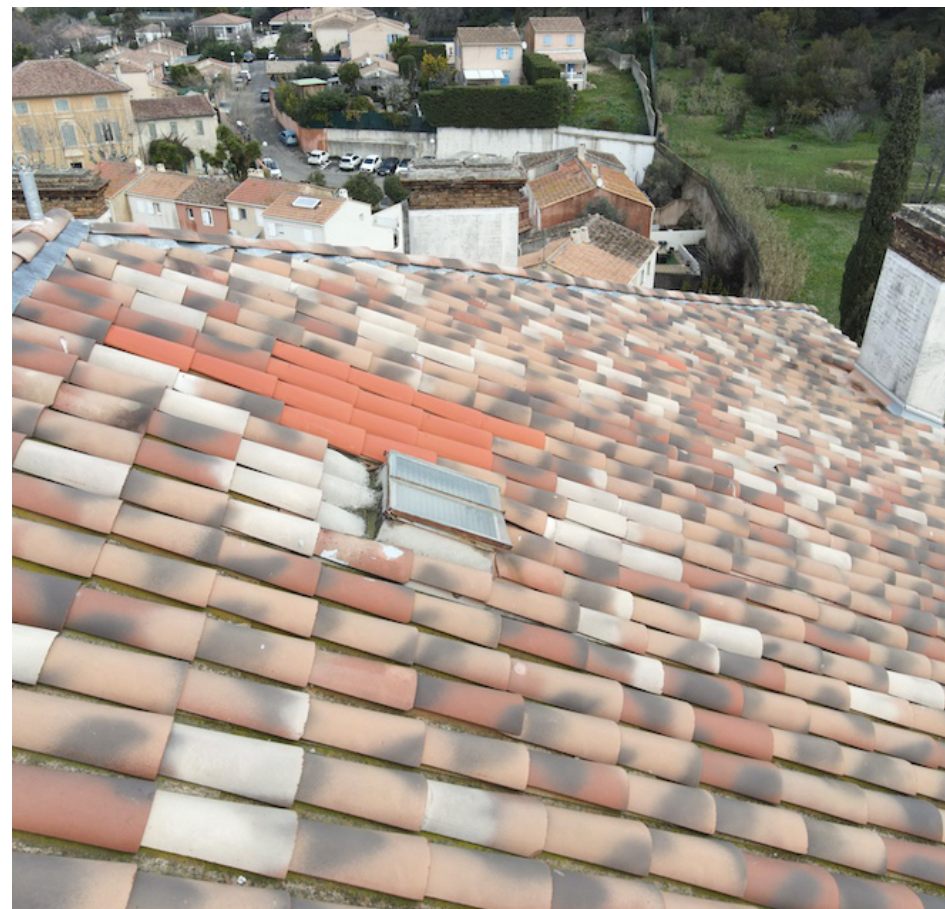
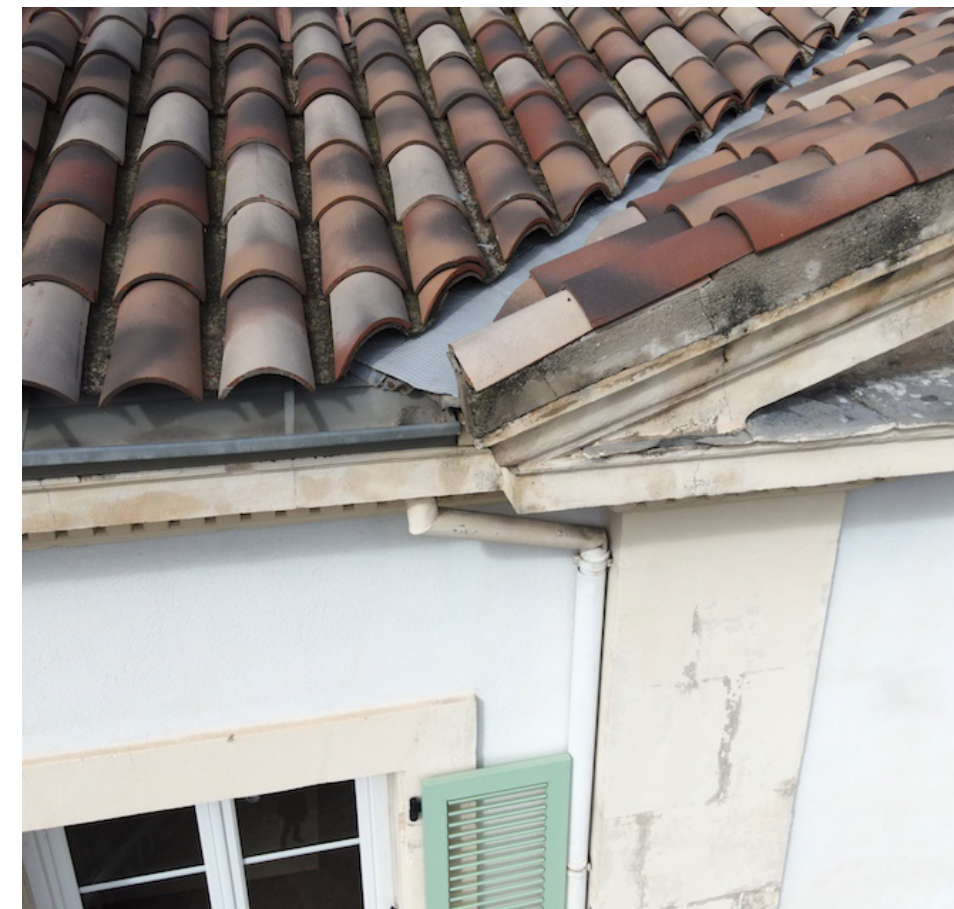
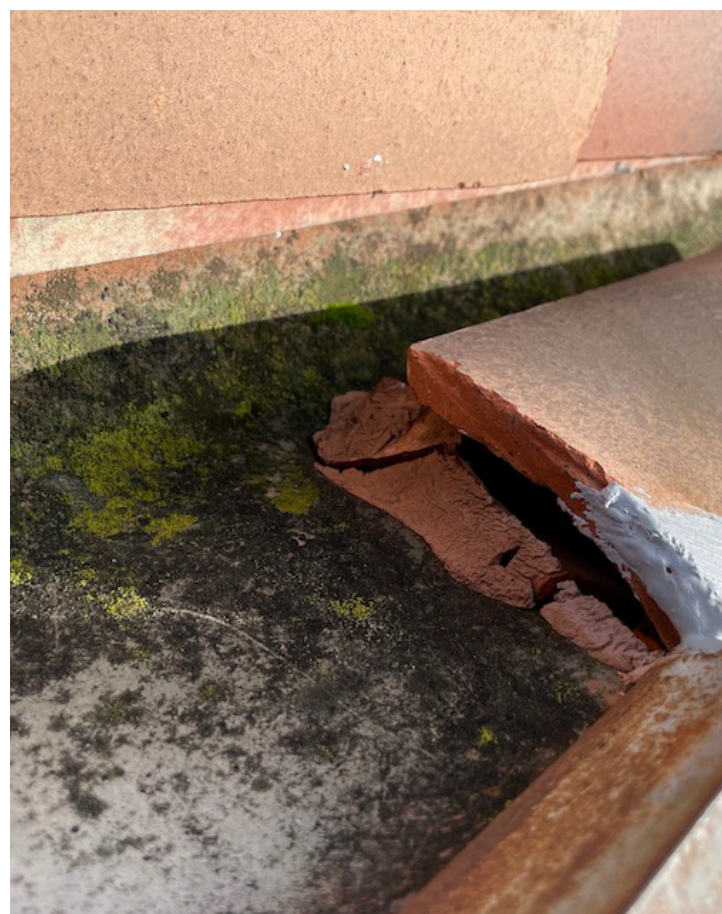
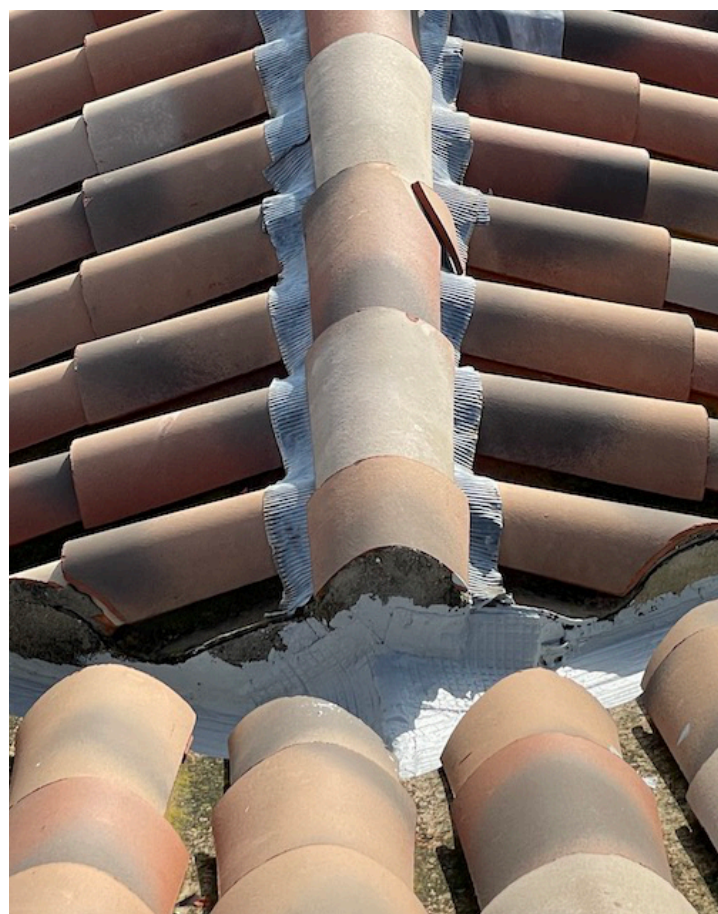
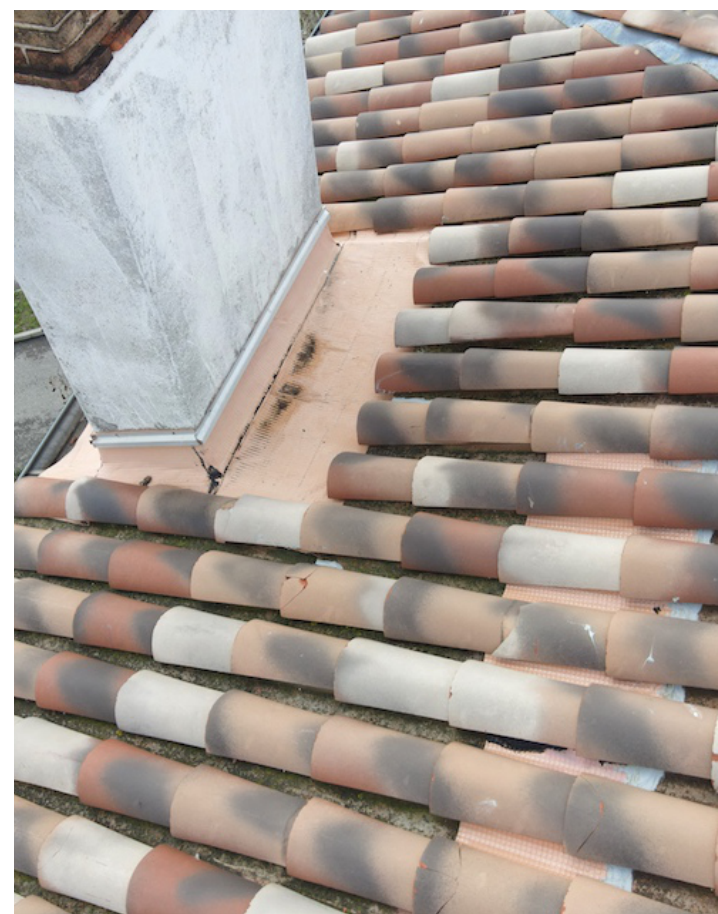
La totalité de la couverture a été rénovée vis à vis de la couverture d'origine (date inconnue). Et la pose de plaque de calandrite (plaques de ton rosé) sur les parties courantes est le stigmate de défaut d'étanchéité des plaques sous-tuiles, postérieur à cette rénovation. Nous avons pu relever sur ce même type de couverture rénovée la fissuration de plaques ondulées trop rigide vis à vis de la prise de flèche de la charpente bois qui les supporte, sous charges climatiques ou permanentes.

On peut observer que les plaques sous-tuiles à leur extrémité, au droit de la noue sont débouchantes en pied de versant Est, contrairement au versant de la lucarne. Ces lumières sont une entrée potentielle des eaux collectées par la couverture.

Il est également relevé une défaillance d'étanchéité au niveau de la tabatière (joint craquelé).

- Evoqué plus haut les canons des plaques sous-tuiles le long des noues sont débouchant. Le remplissage au mortier de ces lumières, recouvert ensuite d'un produit d'étanchéité permettra de limiter les infiltrations présentes et à venir. Un complément d'étanchéité pourra être fait sur les rives déjà maçonnées.

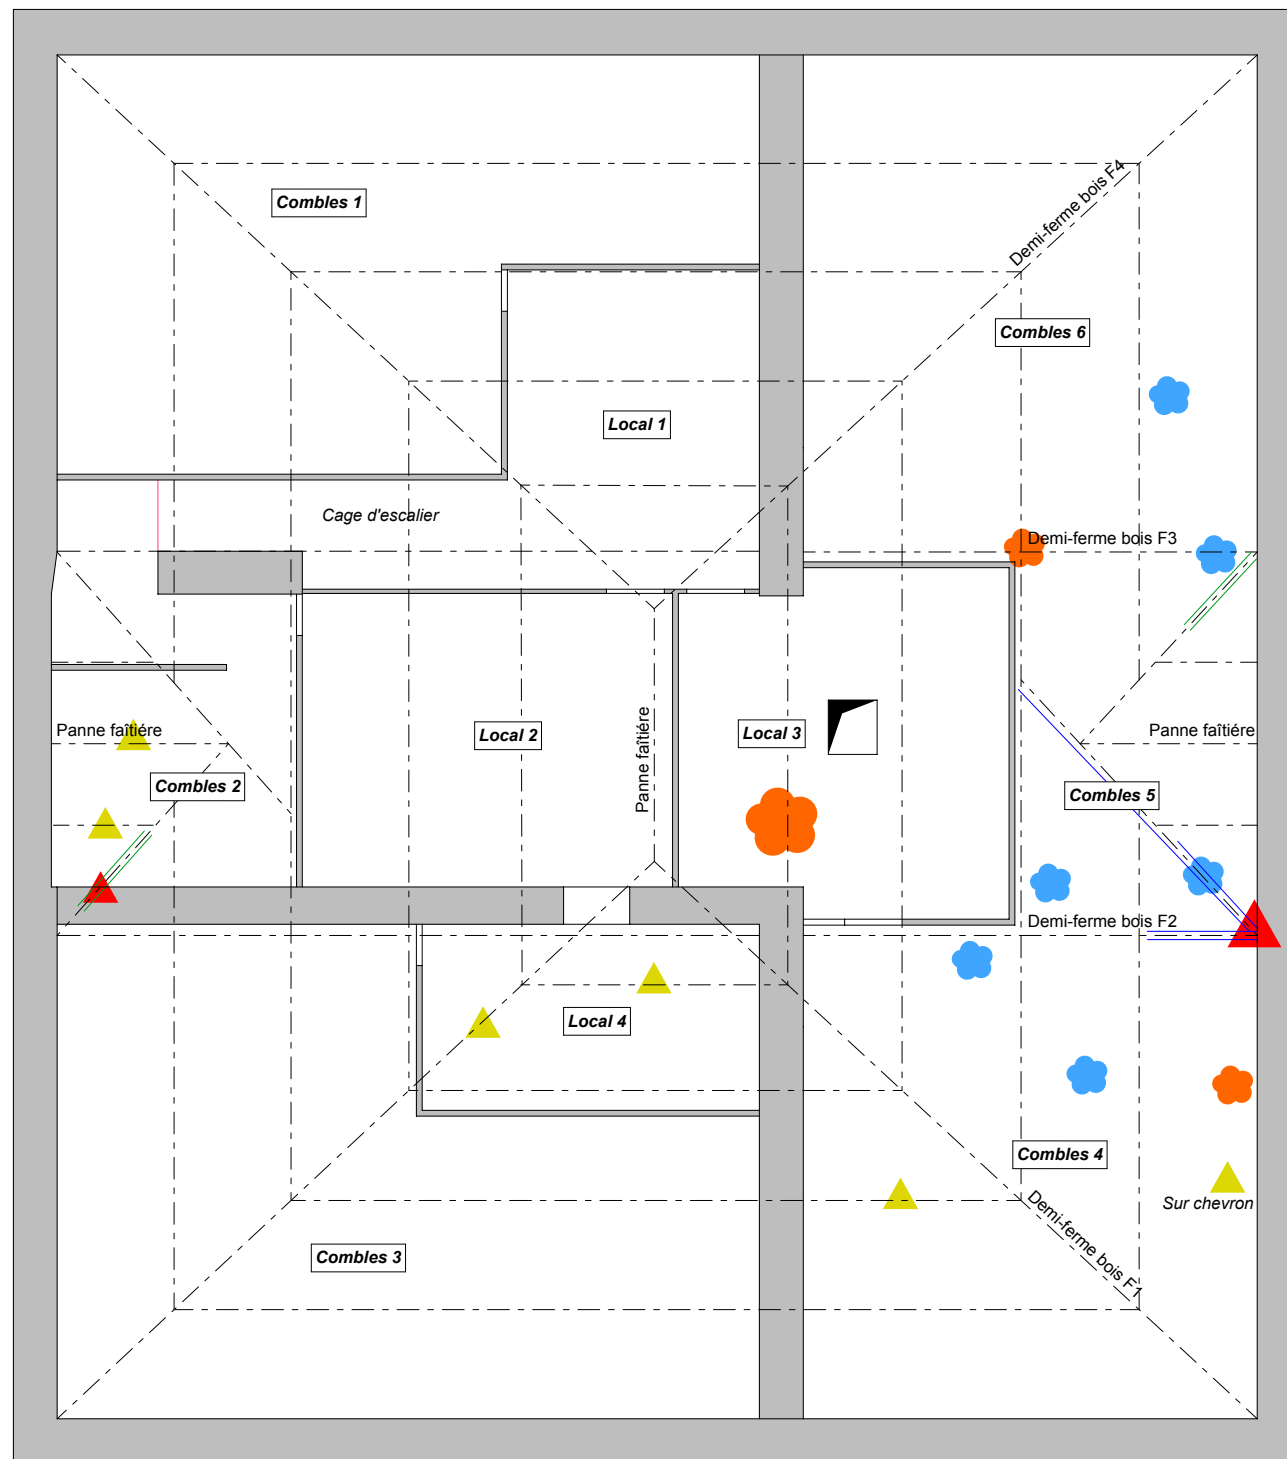
**Plan de charpente
Pathologies**

Sur le plan de synthèse ci-contre sont illustrées les pathologies relevées durant notre mission. Ce relevé est non-exhaustif, et évolutif car de nouvelles pathologies apparaîtront au cours des épisodes pluvieux de plus en plus intense en raison du vieillissement et de l'érosion des matériaux.

- Le diagnostic parasitaire et le traitement insecticide et fongicide de la charpente.

- Une inspection régulière de l'ensemble des combles, sur une périodicité annuelle à minima. Cette inspection est préférable après un épisode pluvieux afin de juger de l'évolution des infiltrations relevées sur ce rapport, et l'apparition de nouvelles.
